WEST507 - transformatie Oceaanhuis

Kleurhistorisch onderzoek en bouwhistorische verkenning

**Historische ontwikkeling van de afwerking van twee
dubbele personenliften met hun liftgebieden**

28 april 2017

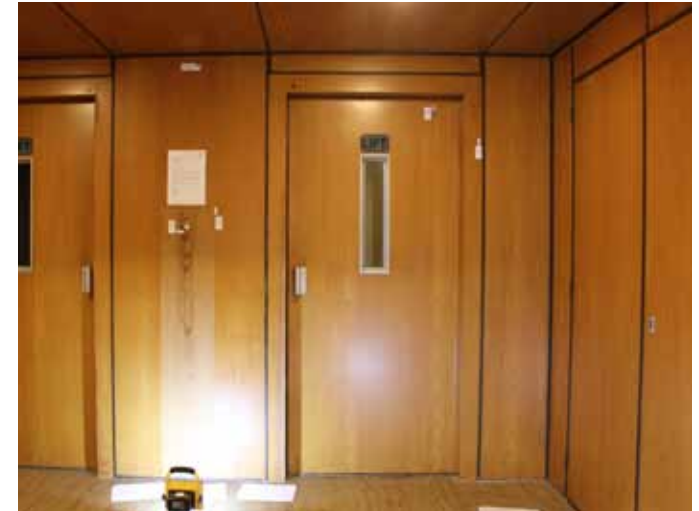
Het stratigrafisch onderzoek is op en rond de liftdeuren van de tweede verdieping verricht (afb 19). In totaal zijn hier zes stratigrafieën gemaakt.⁽¹⁾

afb 19 - Overzichtsfoto onderzoekslokaties op de 2e verdieping zuid

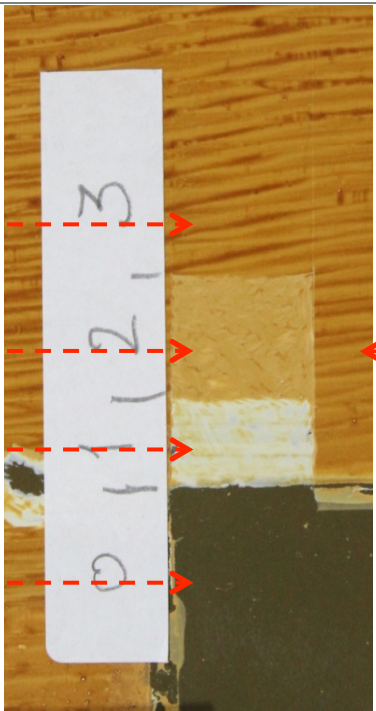
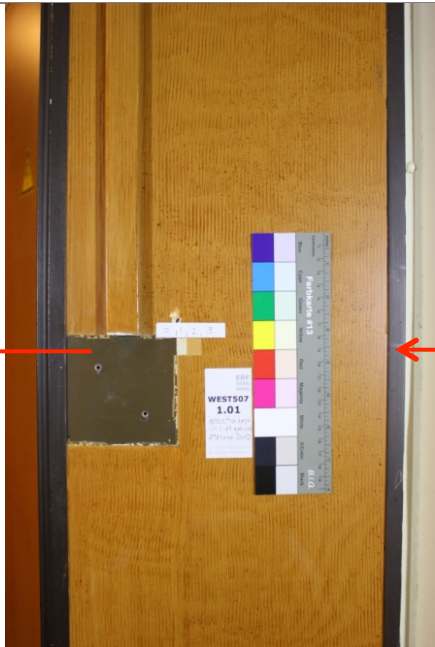
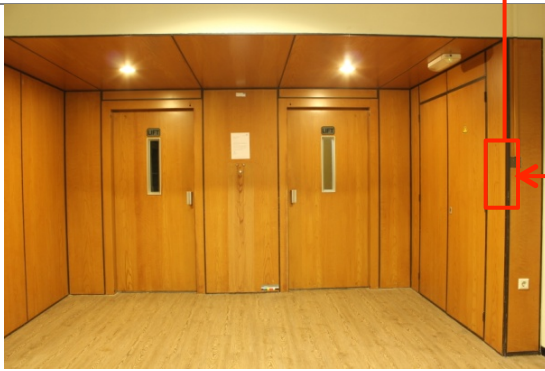
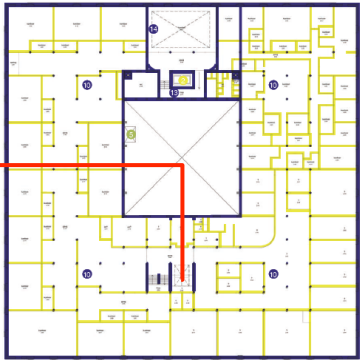
<p>2^e etage Westzeedijk (zuid)</p>

Laagopbouw	Kleurcode NCS	Detailfoto stratigrafie	Detailfoto locatie	<p style="text-align: right;">ERF GOED ZORG</p> <p style="text-align: center;">WEST507 1.01</p> <p>E: info@erfgoedzorg.nl M: +31(0)6 5368 3274</p>
<p>3 Sauslaag nerf houtimitatie</p> <p>2 Beige grond voor houtimitatie</p> <p>1 Witte voorbereiding</p> <p>0 Groene moffellaag</p>	<p>7020 – Y70R</p> <p>3040 – Y30R / 6010 – Y30R</p> <p>-</p> <p>7020 – Y10R</p>

<p>Opmerkingen</p> <ul style="list-style-type: none"> - Laag 3: Sauslaag nerf houtimitatie (benoemd als 'houtimitatie 1') - Check (monster): Is er vernis aanwezig op houtimitatie 1? 			<p>Ombouw electriciteitskast</p>

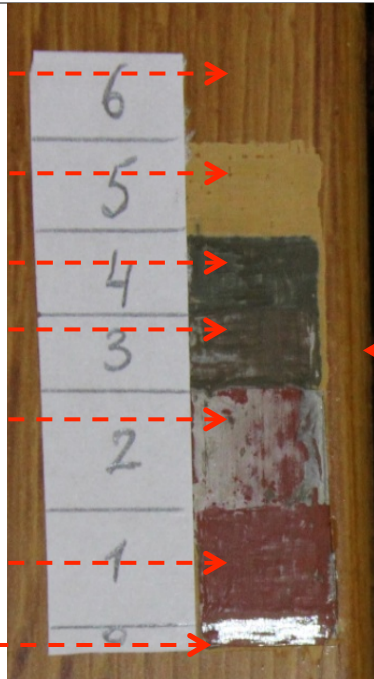
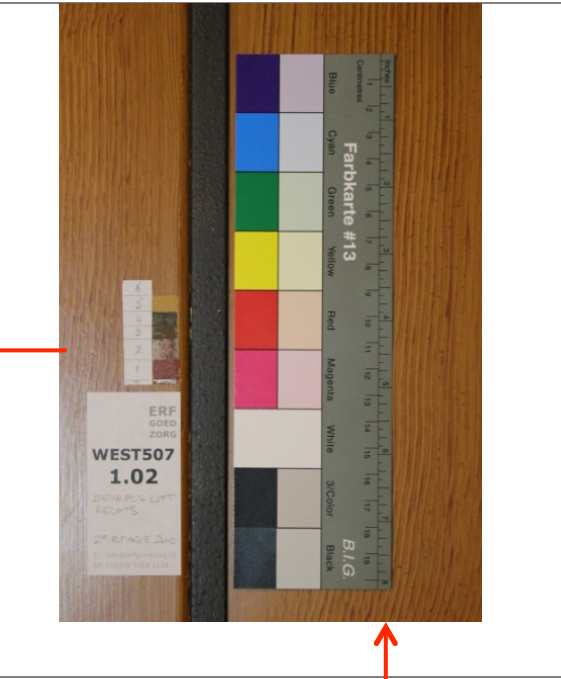
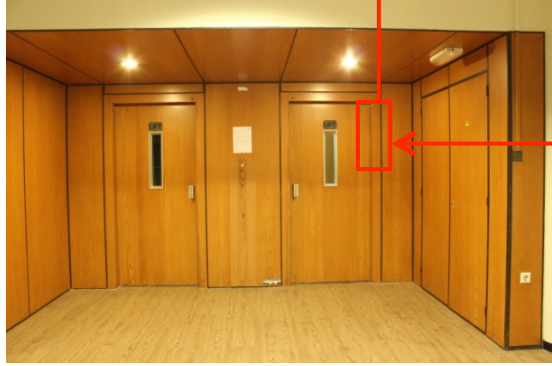
6	Sauslaag nerf houtimitatie	7020 – Y70R																							
5	Beige grond voor houtimitatie	2030 – Y30R																							
4	Groen	7020 – Y10R																							
3	Bruin	7020 – Y20R																							
2	Wit / grijs voorbereiding	-																							
1	Menie	-																							
0	Drager staalplaat	-																							
<p>Opmerkingen</p> <ul style="list-style-type: none"> - Laag 6: Sauslaag nerf houtimitatie (benoemd als 'houtimitatie 1') - Check (monster): Is er vernis aanwezig op houtimitatie 1? 			<p>Deurpost rechter lift</p>

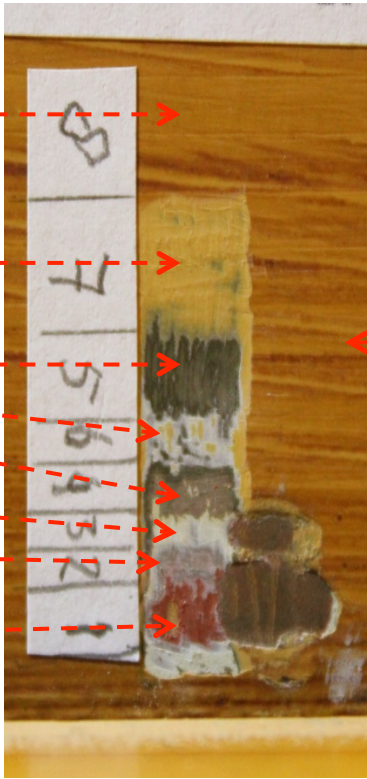
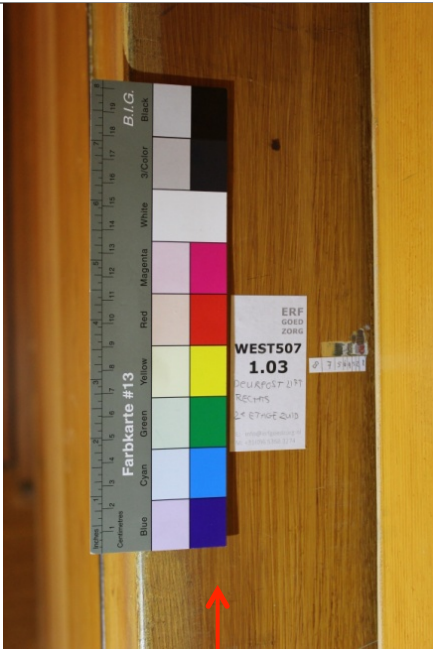
8	Sauslaag nerf houtimitatie	7020 – Y70R																										
7	Beige grond voor houtimitatie	2030 – Y30R																										
5	Donkergroen	7020 – Y10R																										
6	Wit	-																										
4	Bruin	6010 – Y30R																										
3	Wit voorbereiding	-																										
2	Grijs / roze	-																										
1	Menie	-																										
<p>Opmerkingen</p> <p>Laag 5 en 6 zijn omgedraaid bij het maken van de stratigrafie</p>			<p style="text-align: center;">Deurpost rechter lift</p>

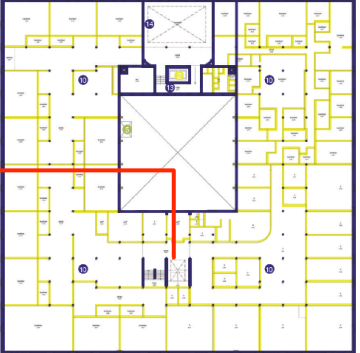
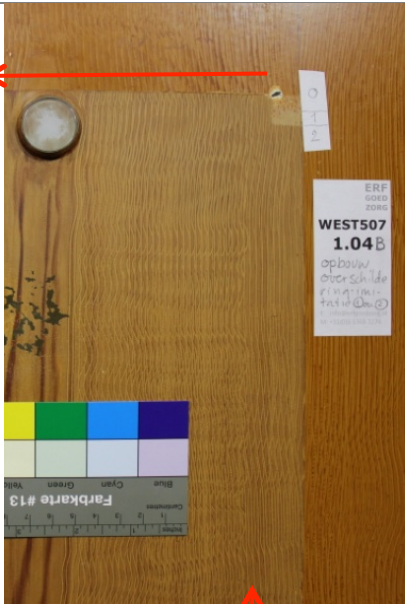
Laagopbouw	Kleurcode NCS	Detailfoto stratigrafie	Detailfoto locatie	<p style="text-align: right;">ERF GOED ZORG</p> <p style="text-align: center;">WEST507 1.04B</p> <p>E: info@erfgoedzorg.nl M: +31(0)6 5368 3274</p>
2	Sauslaag nerf houtimitatie 2	8010 – Y70R

1	Beige grond voor houtimitatie 2	3020 – Y30R		
0	Zichtlaag houtimitatie 1	Zie 1.03		
Punctie: lagenpakket van houtimitatie 1 zoals gevonden in 1.03 (sauslaag nerf – beige grond – wit – metaal)		Zie 1.03		
Opmerkingen <ul style="list-style-type: none"> - In zichtlaag 0 zit een punctie voor de laagopbouw van houtimitatie 1. Deze laagopbouw komt overeen met de laagopbouw van de houtimitatie zoals gevonden in stratigrafie 1.03, namelijk laag 6, 7 en 8 (wit – beige grond – sauslaag nerf). - Houtimitatie 2 is een retouche, zoals eerder genoemd in 1.04. Deze retouche is eveneens terug te vinden op deurposten en rondom de liftknoppen. 				Middenstijl liftdeuren

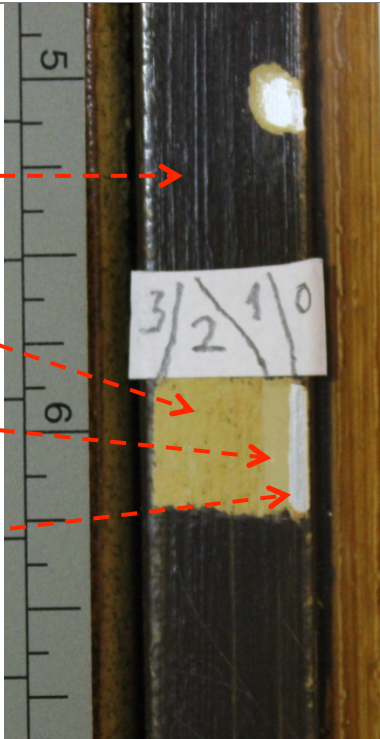
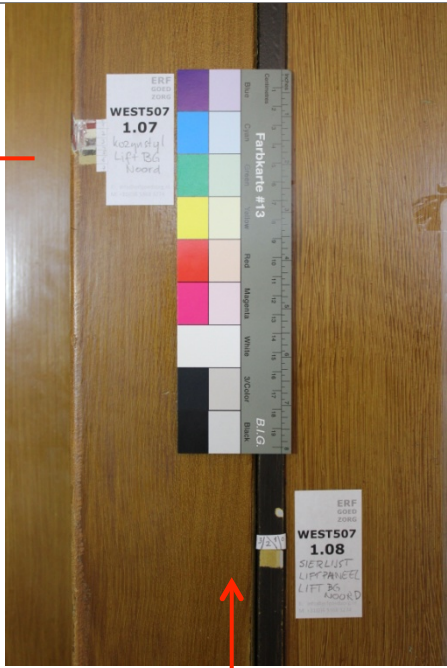
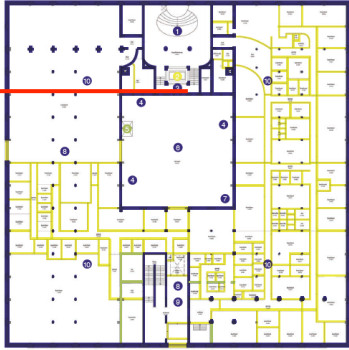
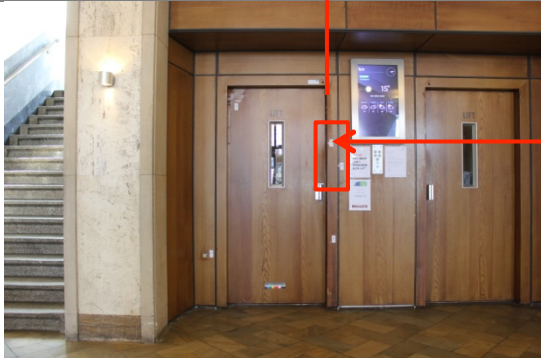
Laagopbouw	Kleurcode NCS	Detailfoto stratigrafie	Detailfoto locatie	<p style="text-align: right;">ERF GOED ZORG</p> <p style="text-align: center;">WEST507 1.08</p> <p>E: info@erfgoedzorg.nl M: +31(0)6 5368 3274</p>
3 Donkerbruin	8505 – Y20R

2 Beige (goudgeel) grond voor houtimitatie 1	2030 – Y10R			
1 Beige grond	2020 – Y			
0 Drager (aluminium)	-			
<p>Opmerkingen</p> <ul style="list-style-type: none"> - Laag 2 is mogelijk dezelfde verflaag als de grond voor houtimitatie 1 in bijvoorbeeld stratigrafie 1.09 - De donkerbruine afwerking is (mogelijk bewust) niet geheel dekkend aangebracht (mogelijk ebbenhoutimitatie), afwerking ook op enkele plekken getamponneerd 			<p>Sierlijst deurkozijn</p>

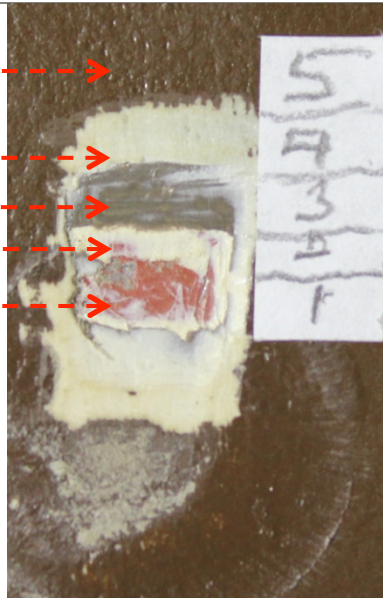
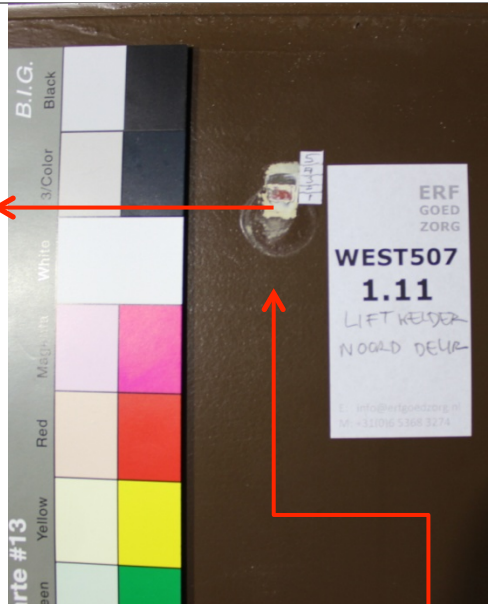
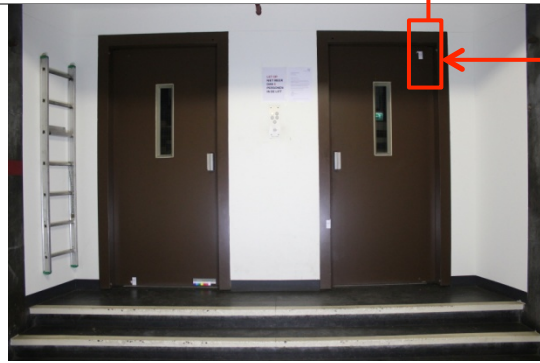
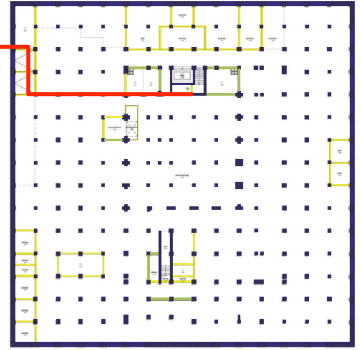
Laagopbouw		Kleurcode NCS	Detailfoto stratigrafie	Detailfoto locatie	ERF GOED ZORG WEST507 1.11 <small>LIFT KELLER NOORD DEUR</small> <small>info@erfgoedzorg.nl +31(0)6 5368 3274</small>
5	Bruin	8010 – Y50R

4	Wit	-			
3	Bruin	7020 – Y10R			
2	Wit	-			
1	Menie	-			
Opmerkingen				Rechter liftdeur

- Alleen in deze stratigrafie op de liftdeuren in de kelder is een extra bruine laag gevonden.
- De liftdeuren zijn wel een keer overschilderd, omdat er over de plakletters 'lift' heen geschilderd is.
