Laagopbouw	Kleurcode NCS	Detailfoto stratigrafie	Detailfoto locatie	<div data-bbox="2078 188 2168 288" style="text-align: right;"> ERF GOED ZORG </div> <div data-bbox="1845 355 2089 467" style="text-align: center; font-size: 2em; font-weight: bold;"> WEST507 2.08 </div> <div data-bbox="1771 759 2074 831" style="text-align: right;"> E: info@erfgoedzorg.nl M: +31(0)6 5368 3274 </div>
3 Bruin huidige afwerking	6010-Y50R

Stalen 'ruitje' goederenlift	Kelder
0 Metaal

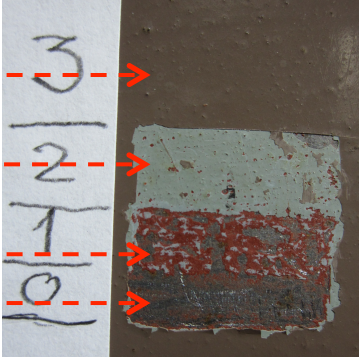
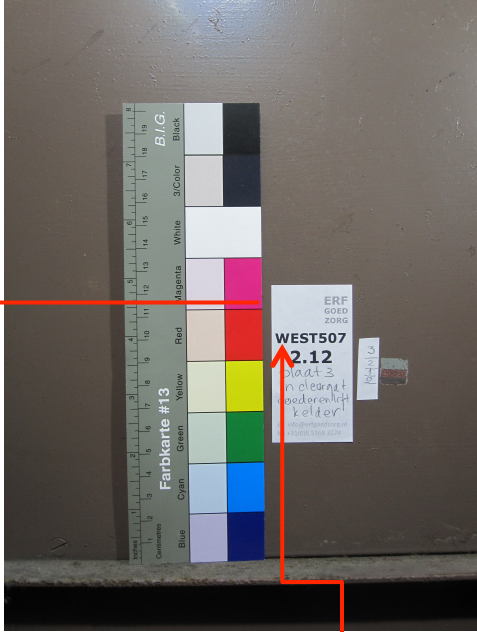
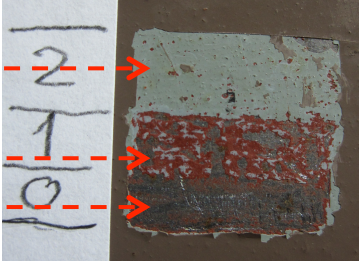
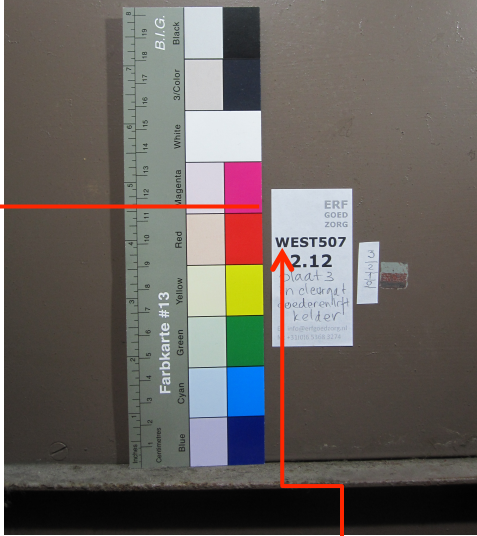
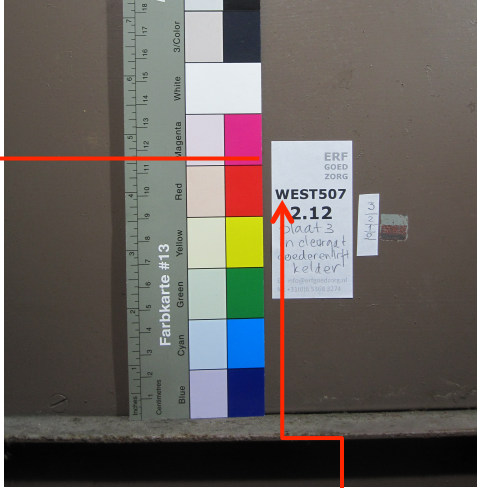
Laagopbouw	Kleurcode NCS	Detailfoto stratigrafie	Detailfoto locatie	<p style="text-align: right;">ERF GOED ZORG</p> <p style="text-align: center;">WEST507 2.12</p> <p>E: info@erfgoedzorg.nl M: +31(0)6 5368 3274</p>
3 Bruin huidige afwerking	6010-Y50R

2 Grijs	5005-B80G

1 Rood

0 Metaal
