Dossier 8 Atrium*Samenvatting van gegevens uit tekeningenonderzoek*

**Update/aanvulling
14.03.2018**

DOSSIER 09: GOEDERENLIFTEN

DOSSIER 10: GLAZEN/STALEN PUIEN

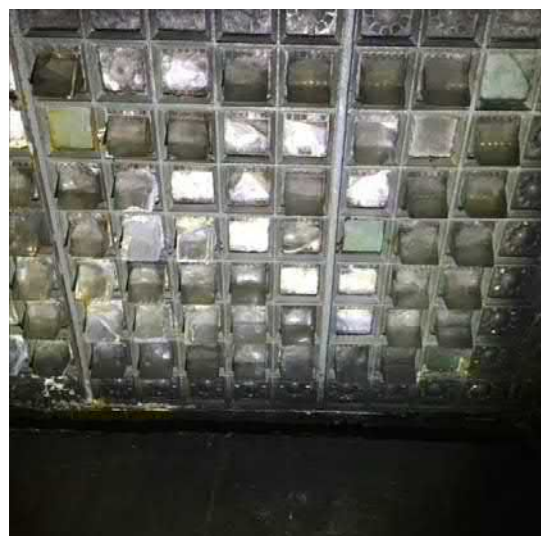
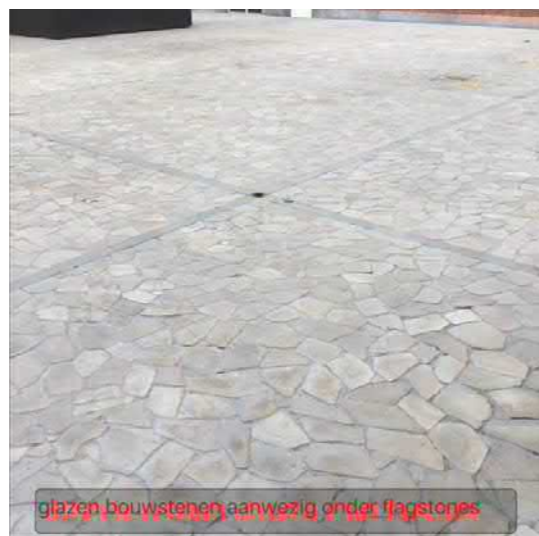
Component -1.01 Glazen bouwstenen
Description Moet worden gerestaureerd. Advies restauratie in fase 3

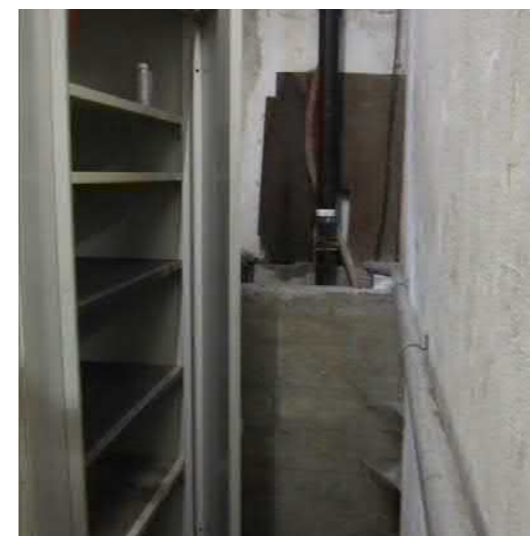
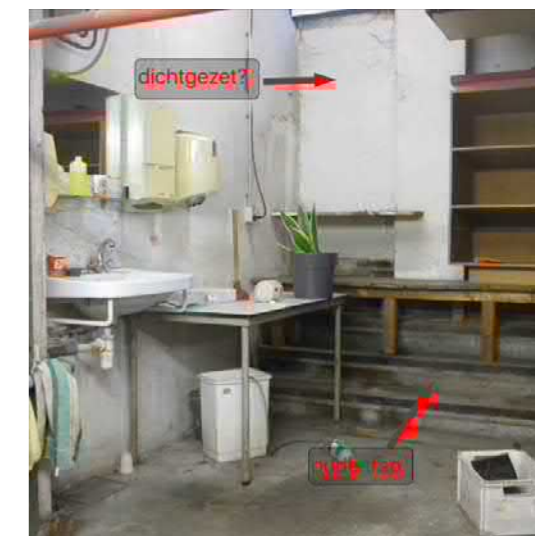
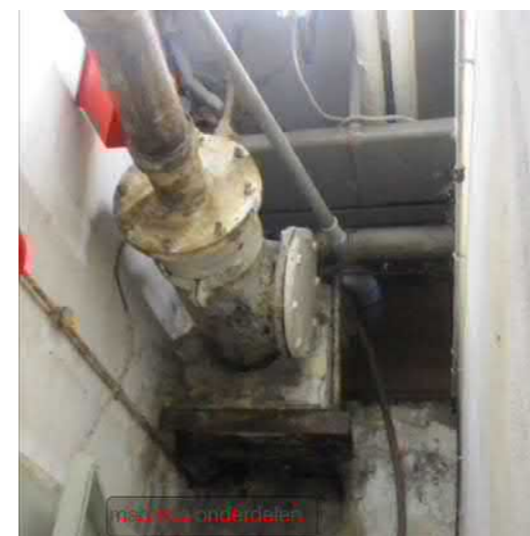
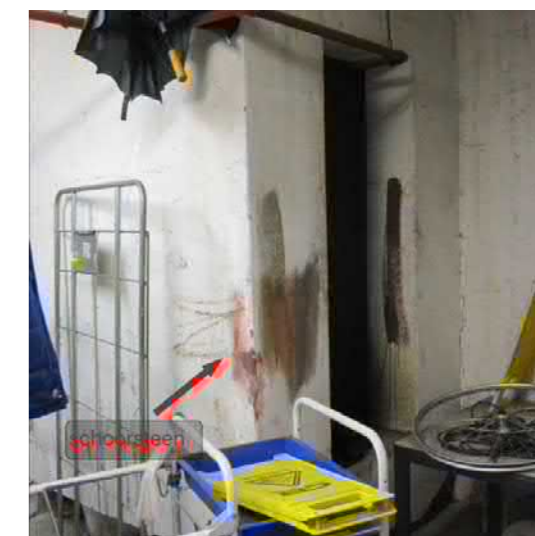
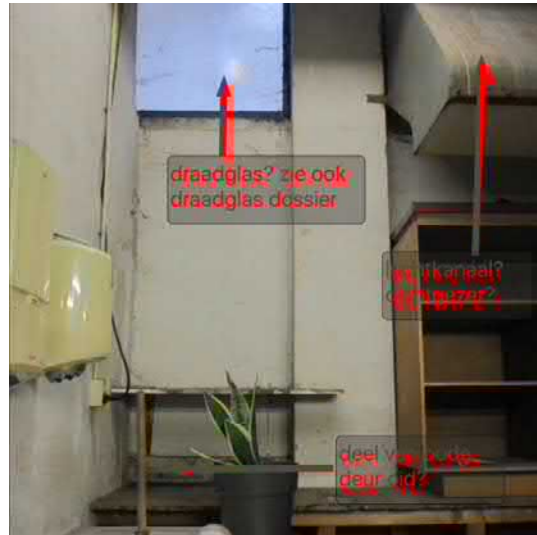
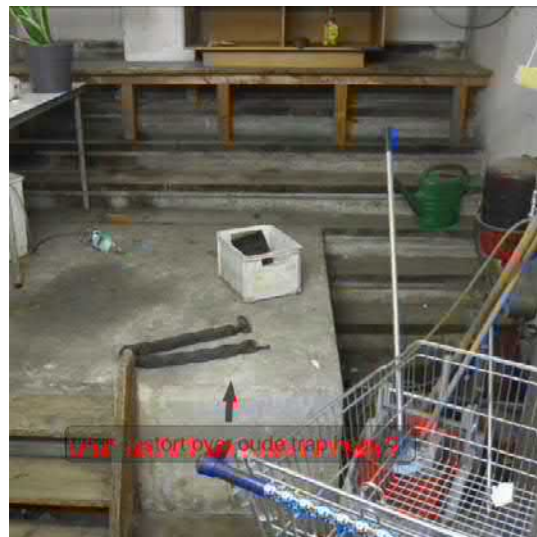
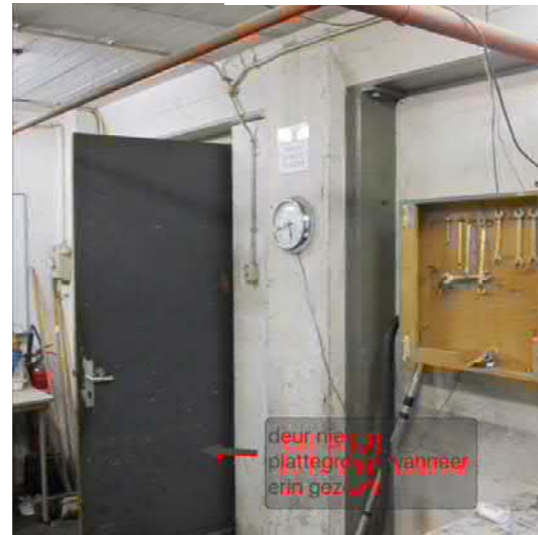
Component -1.29 Ruimte met treden oude trap
Description ruimte dichtgezet, welke elementen van voor en van na dichtzetten?

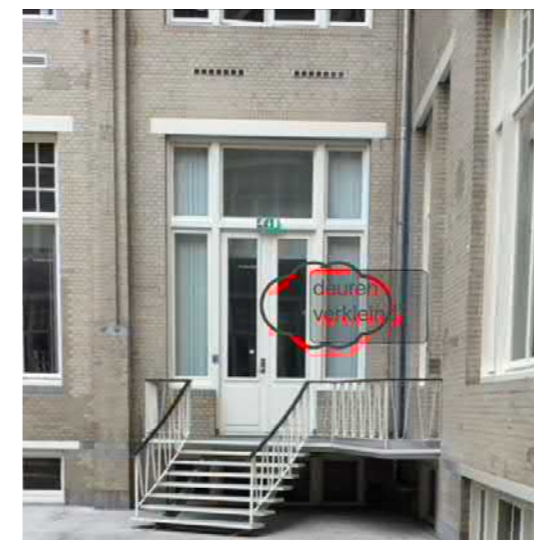
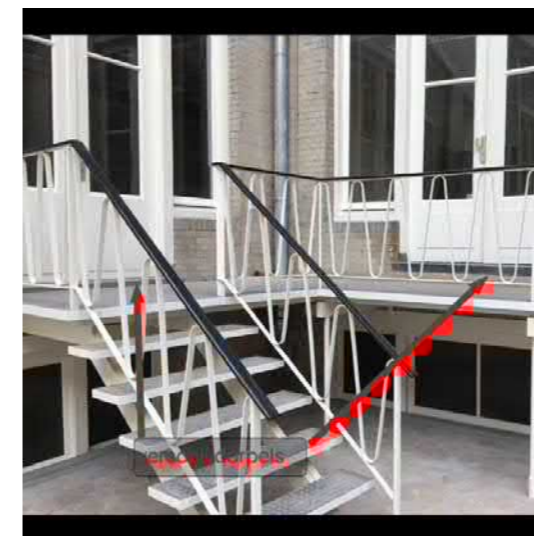
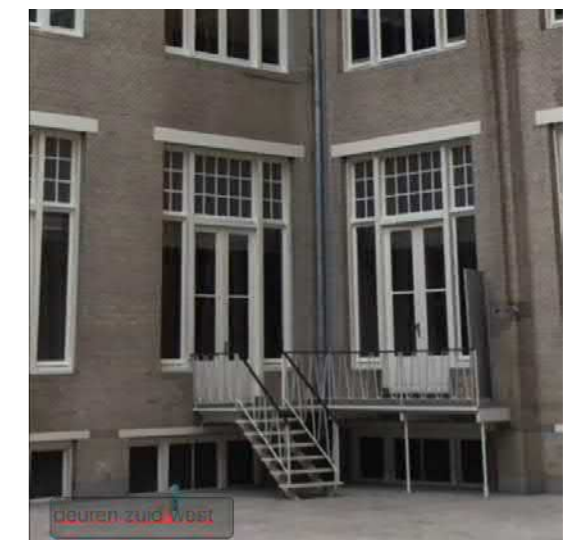
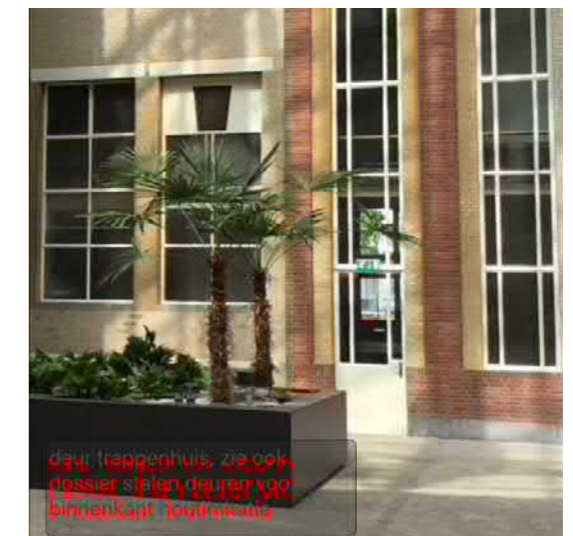
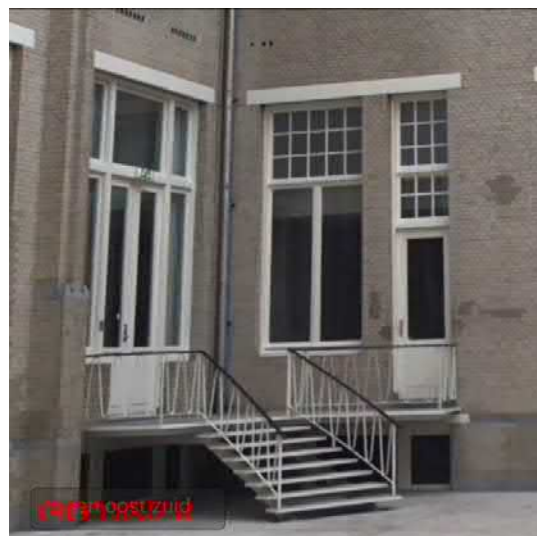
Component 0.135 Deuren atrium
Description deuren atrium vergelijk stijlen dmv punctie en stratigrafie

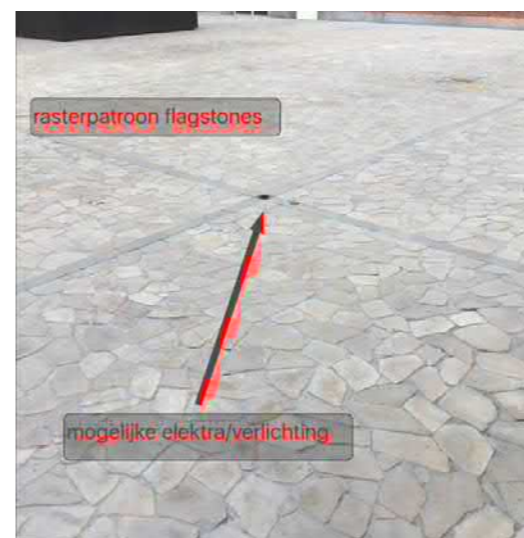
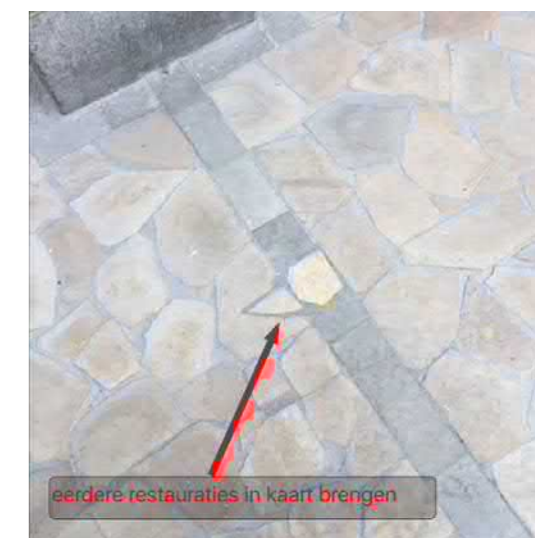
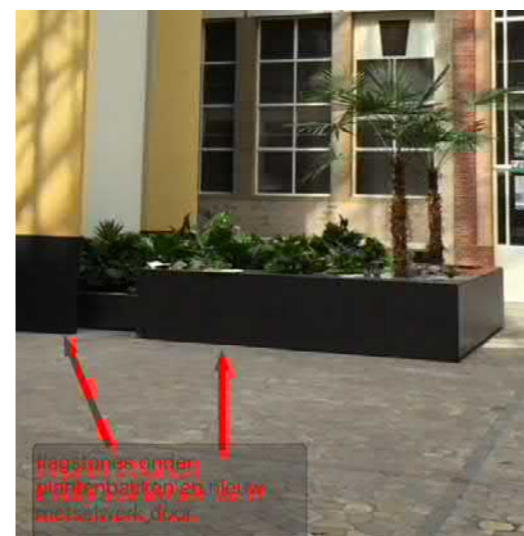
De vloer van het atrium bestaat uit flagstones, in een rasterpatroon gelegd en mogelijk voorzien van electra en/of verlichting op de rasterpunten. De flagstones dateren uit de jaren 1970, van voor de ommetseling van de liftschacht, en van de plaatsing van de plantenbakken bij de lift. Mogelijk zijn de flagstones nog aanwezig onder de plantenbakken (bij de ommetseling blijkt dat in ieder geval zo te zijn). De flagstones hebben prismavormige glazen bouwstenen afgedekt die, als legramen, daglicht lieten toetreden tot de kelder, in aanvulling op de lage ramen rondom het atrium. Aan de glazen bouwstenen is in de cultuurhistorische verkenning een hoge monumentwaarde toegekend. De

conditie is echter slecht. Over de vloerafwerking van het atrium vóór de jaren 70 is verder nog weinig bekend.

Component 0.135 Flagstones atrium
Description Vloer flagstones uit 70, over glazen bouwstenen heen en onder plantenbakken en metselwerk liftschacht. Rasterpatroon.

De historische ontwikkeling van de vloerafwerking van het atrium kan o.a. aan de hand van historische foto's en oral history in kaart gebracht. Schadebeeld, conditie, restauratieadvies flagstones na verwijderen steigers.

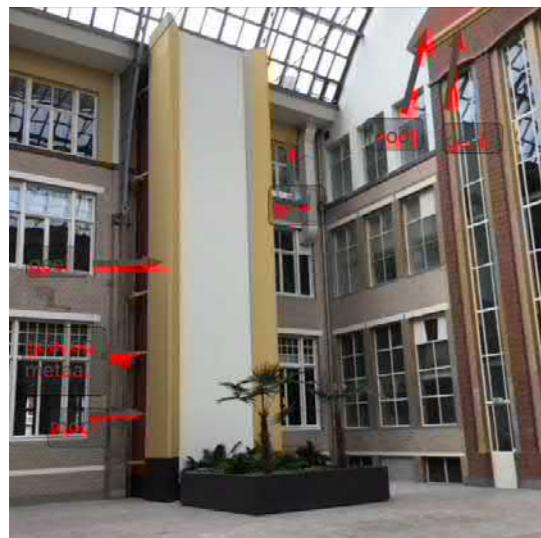
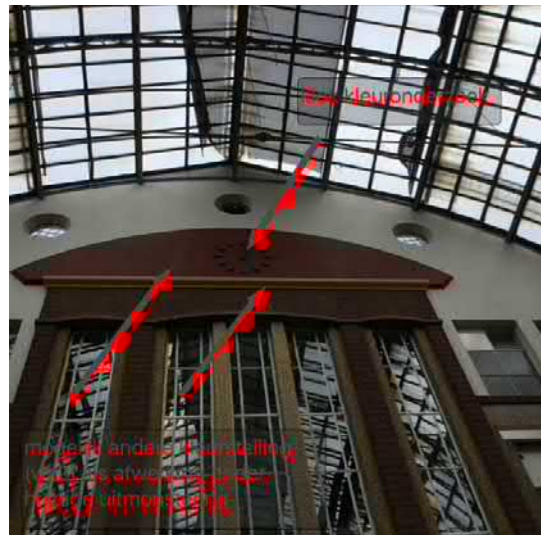
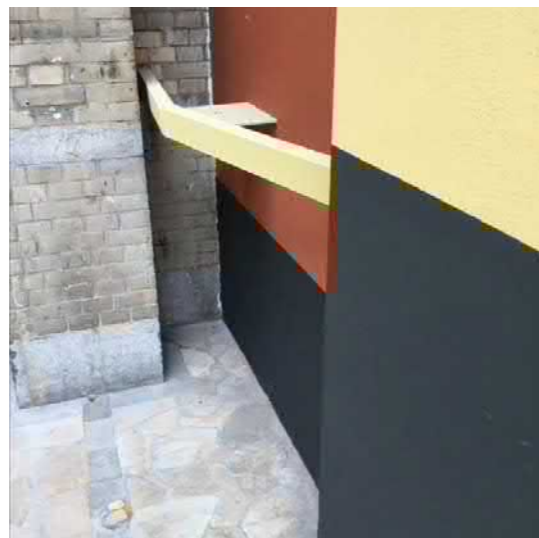
Component 0.135 Gekleurde afwerking op stucwerk
 Description Fase drie kleuronderzoek. Gele en rode afwerking. Geel ook vergelijken met kleur in kelder bij 'oceanhuis'.
 Status
 Identified by Iris Broersma
 Assigned to
 Reference
 Tags None
 Cuneco Class.
 Warranty Info

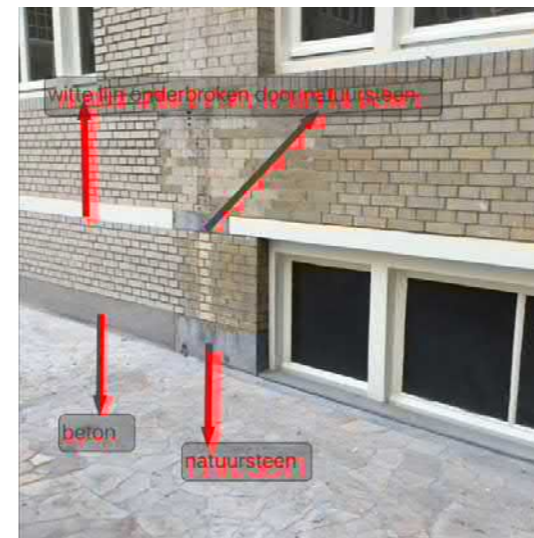
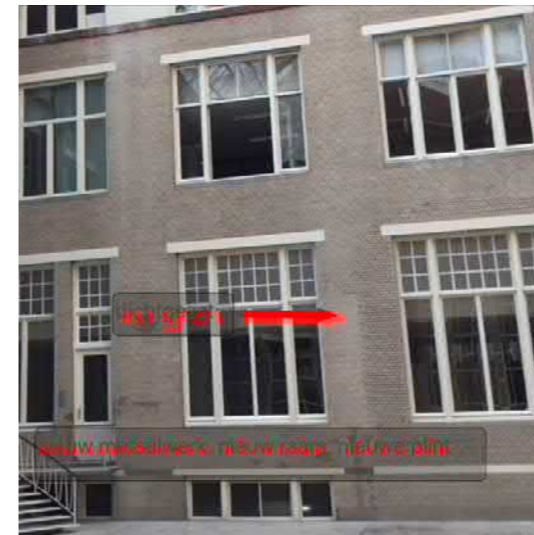
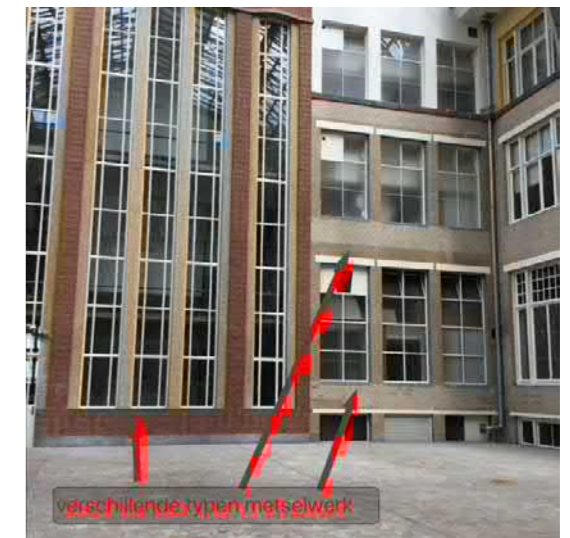
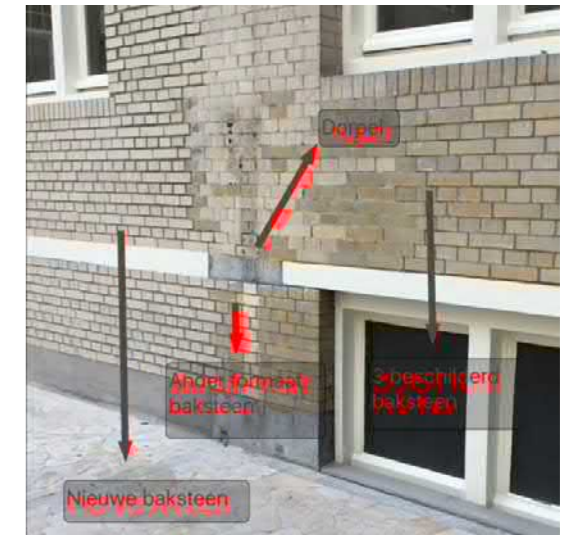
Component 0.135 Metselwerk atrium
 Description Overschilderd baksteen. Retouches van oude boorgaten? Dichtgezette deuren.
 Status
 Identified by Iris Broersma
 Assigned to
 Reference
 Tags None
 Cuneco Class.
 Warranty Info

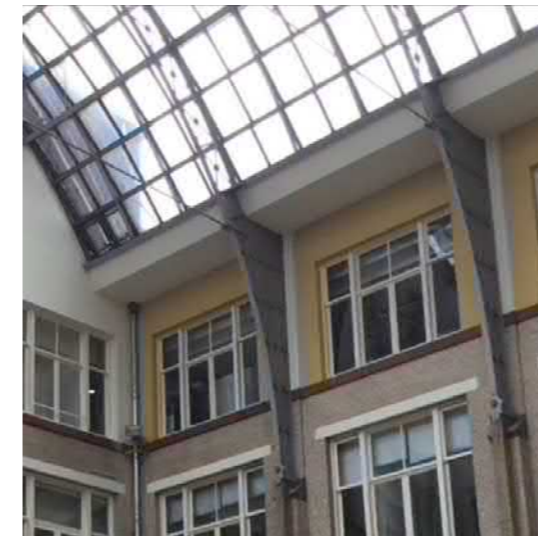
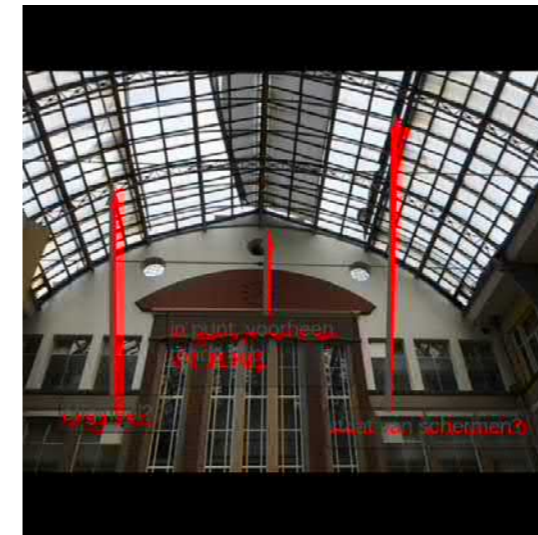
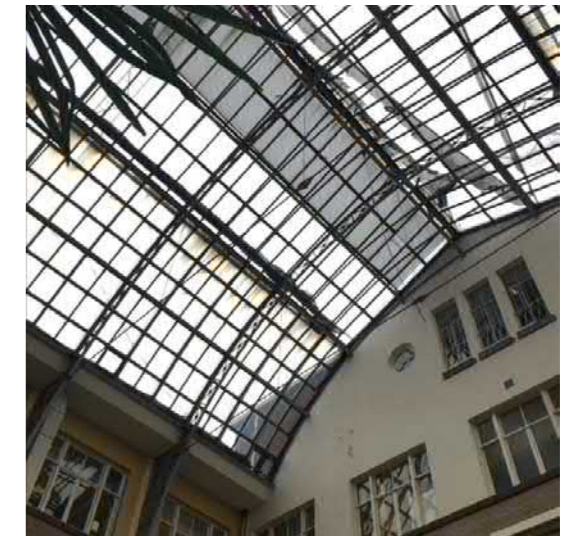
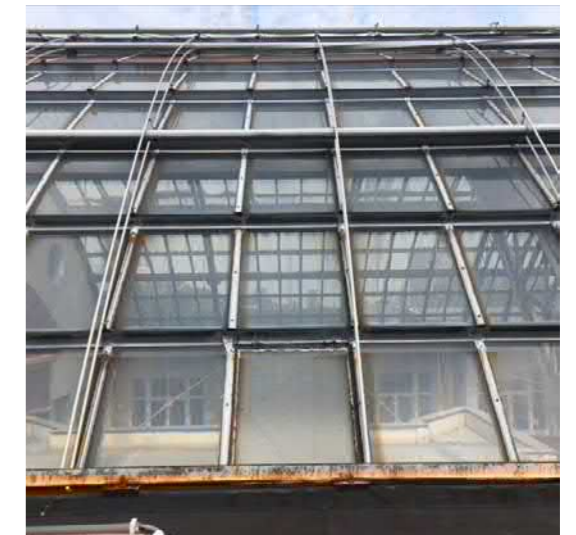
Component *0.135 Overkapping atrium*
Description *Glazen overkapping: staat van glaswerk, metaal en ontwikkeling constructie. Zijn er nog originele delen? Ontwikkeling.*

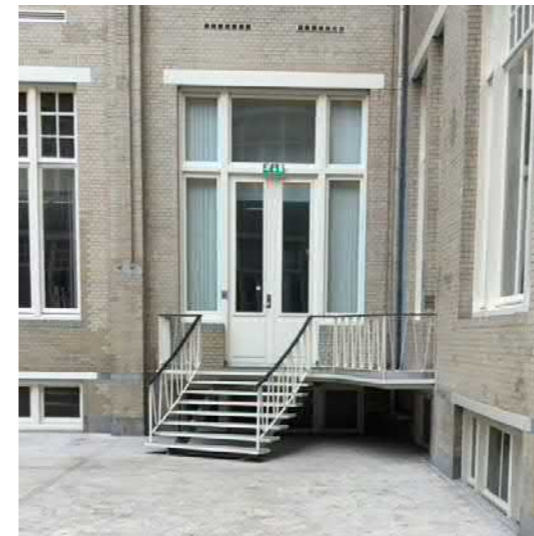
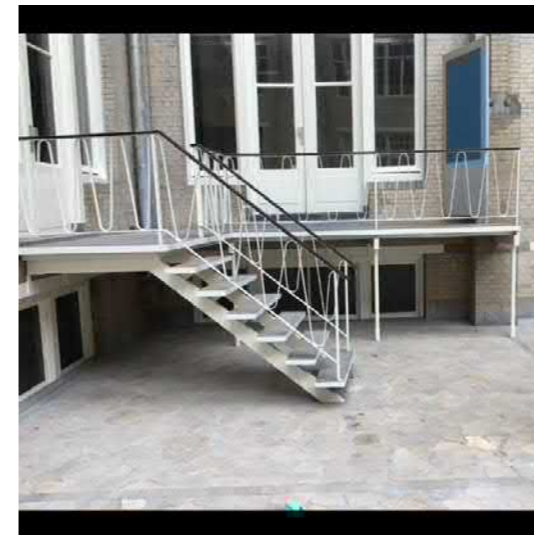
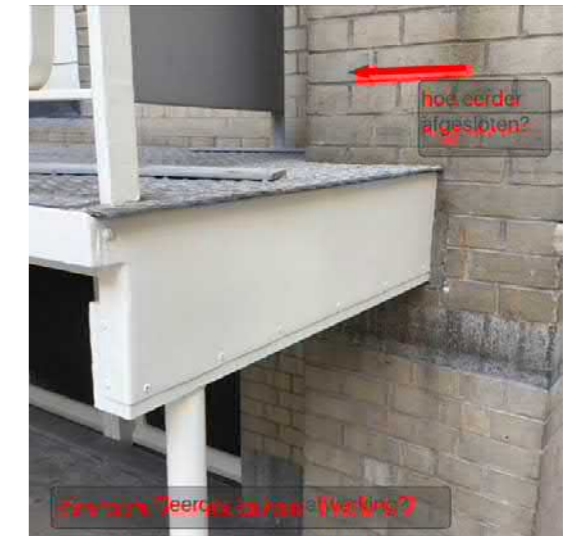
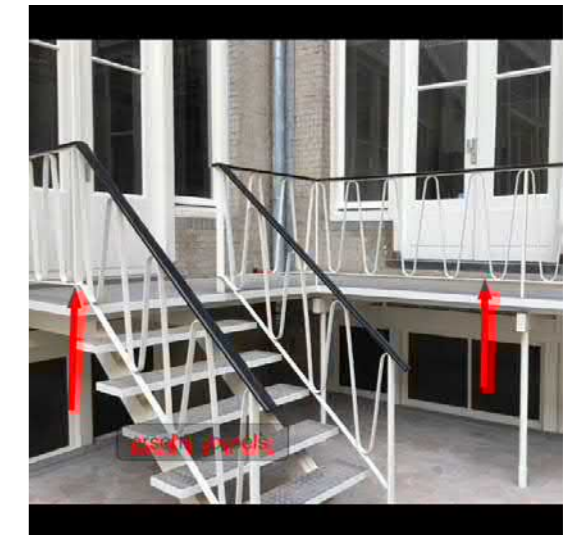
Component *0.135 Platforms atrium*
Description *Kleuronderzoek balustrade en constructie. 1 trap onderzoek 2e alleen puncties.*

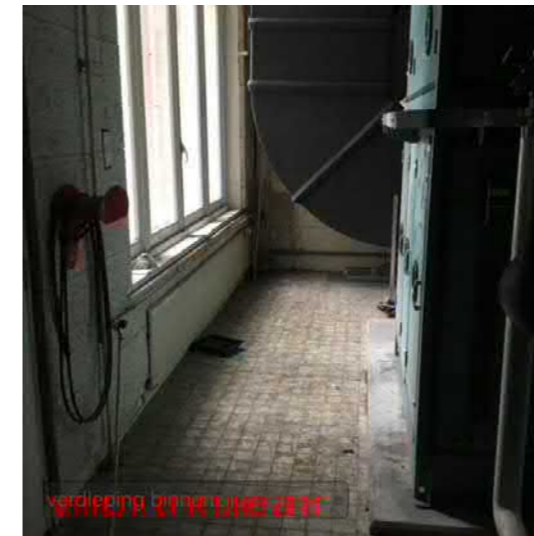
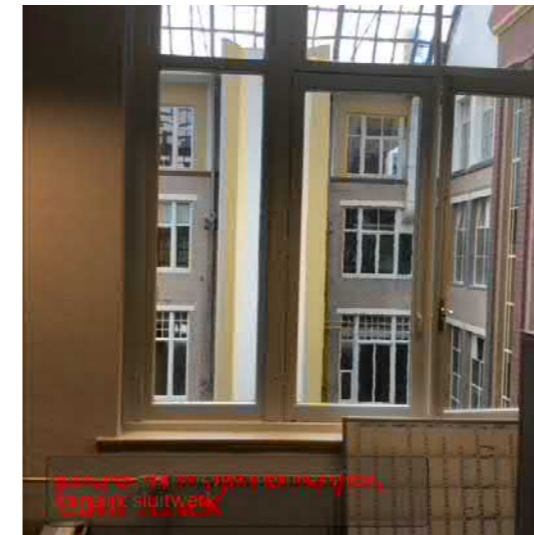
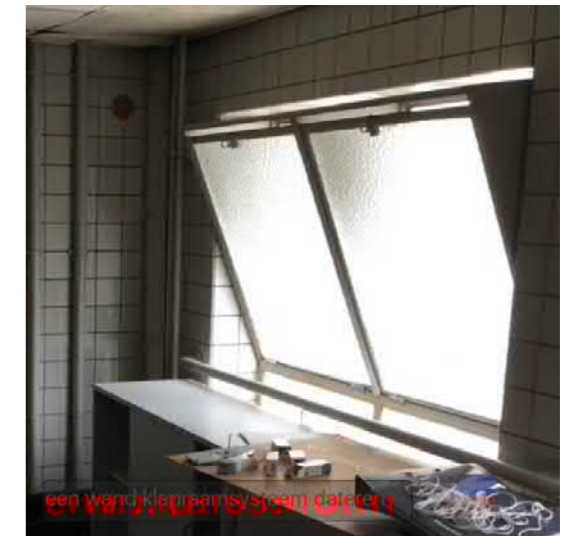
ID number *11.9*
Location
Priority
Date Time *2017-07-02 09:21:00*
Decision

Component *0.135 Raamkozijnen atrium binnenkant*
Description *Binnenkant, benoemen typen en datering, ontwikkeling afwerking dmv puncties. Deel voor de oorlog deel erna.*

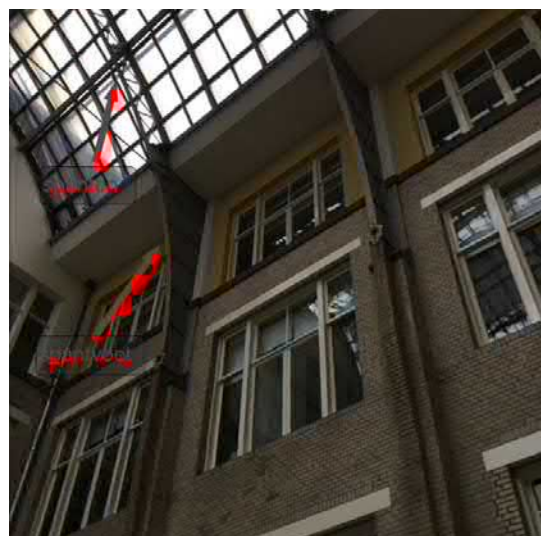
ID number *11.1*

Component *0.135 Spanten glazen kap atrium*
Description *Kleuronderzoek spanten en spantvoet, bronnenonderzoek en datering*

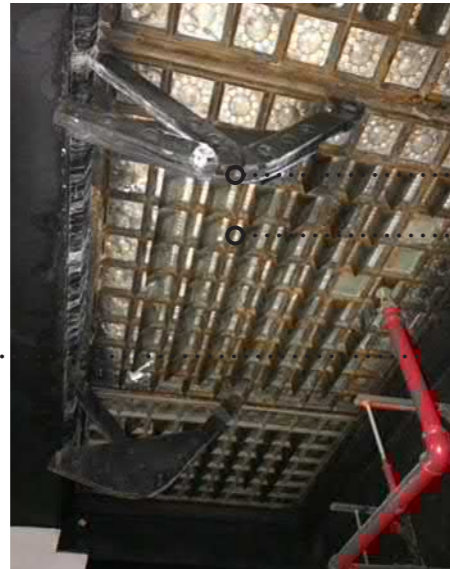
-1.01.091

- A.1.I/II (constructie)
- A.1.I/II (glazen tegels)
- A.4.I (trap)

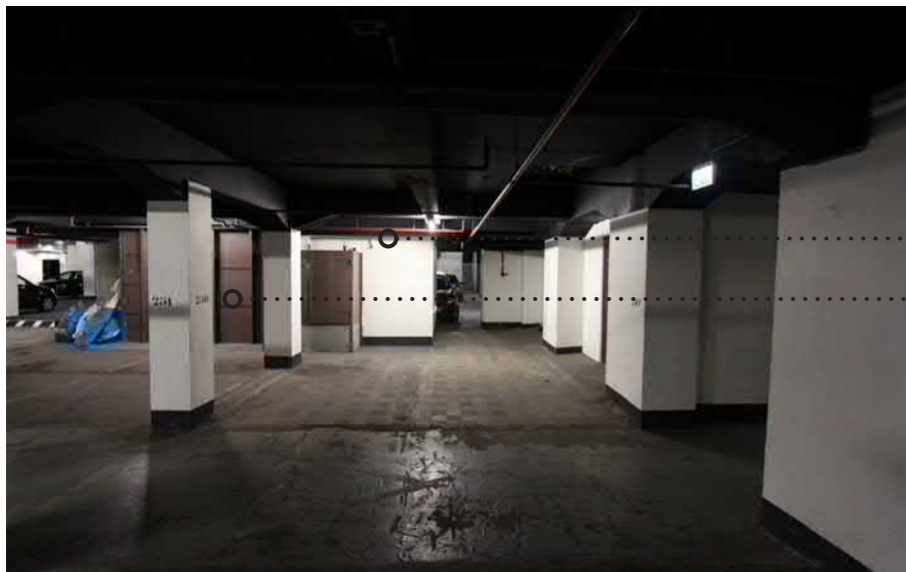
-1.01.050

B.2.III (lift) | B.2.III (lift deur incl. kozijn)

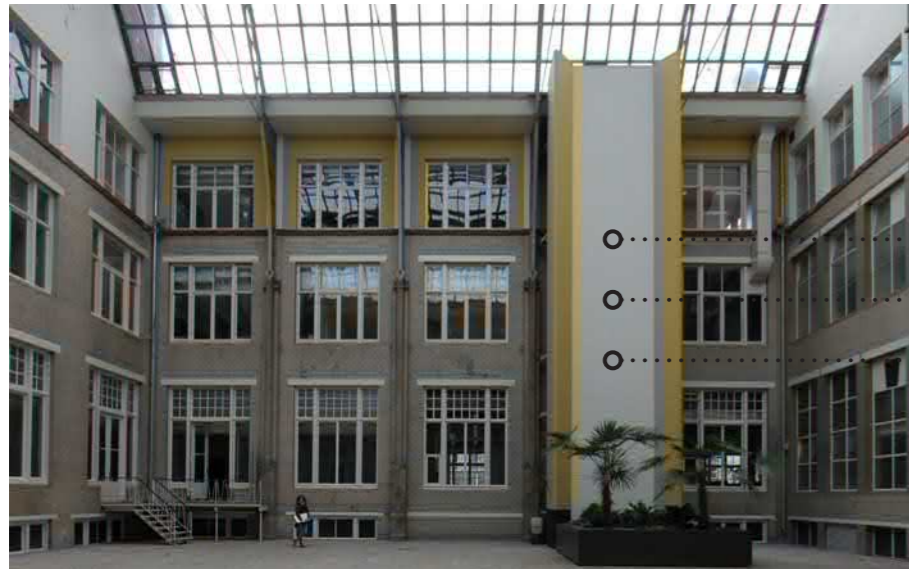
0.135.04

- B.4.III (stenen schacht)
- A.4.II (stalen frame)
- A.4.III (glas in stalen frame)

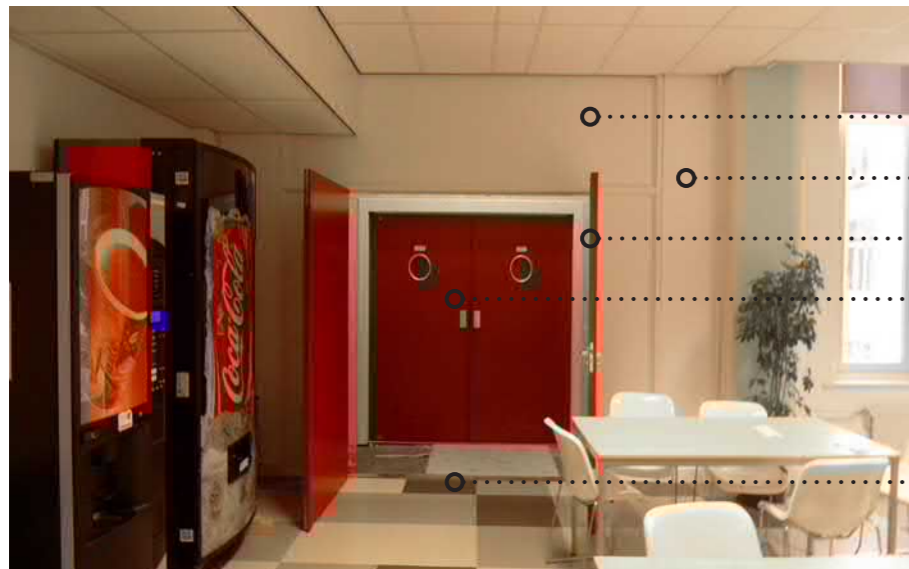
1.58.03

- B.4.III (element en afwerking)
- A.1.I (wand)
- C.4.III (deur incl kozijn)
- B.2.III (lift) | B.2.III (lift deur incl. kozijn)
- B.4.I (vloer)

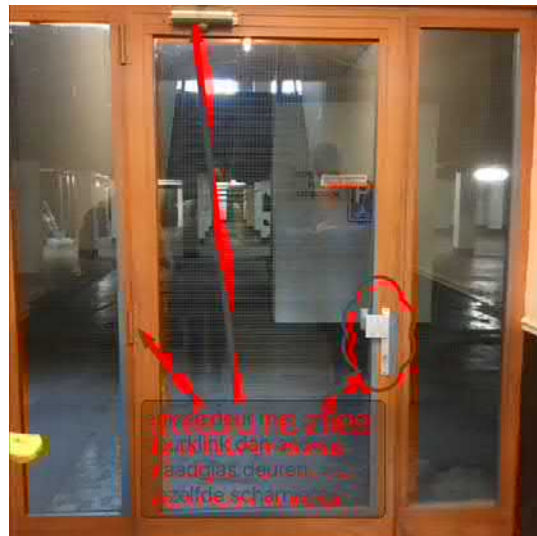
Component -1.24 glazen pui
Description Kleuronderzoek; deur komt na 51 op tekening, vergelijken andere draadglas deuren

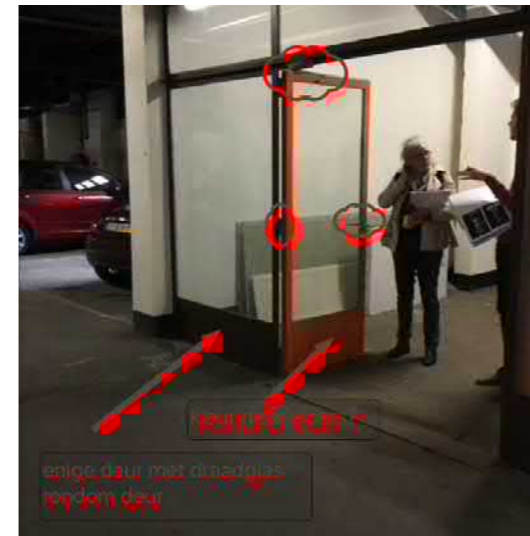
Component	0.003 Stalen deur bordes trappenhuis	ID number	9.14
Description	houtimitatie, als enkele deur kelder en derde verdieping?	Location	
		Priority	■
Status	<input type="checkbox"/>	Date Time	2017-07-02 15:48:20
Identified by	Iris Broersma	Decision	
Assigned to			
Reference		Deadline	
Tags	None	Contract	
Cuneco Class.		OmniClass No.	
Warranty Info		Estimated cost	
		ID

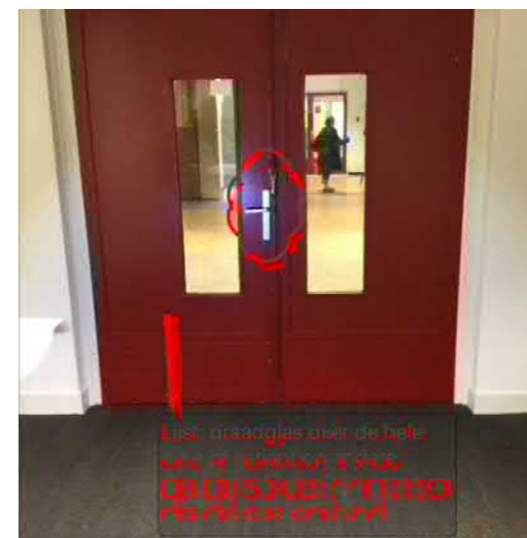
Component **1.41 stalen deur (bij 1.34)**
Description **Deuren stratigrafie, deze misschien ouder dan t.o. gelegen deur 1.05**

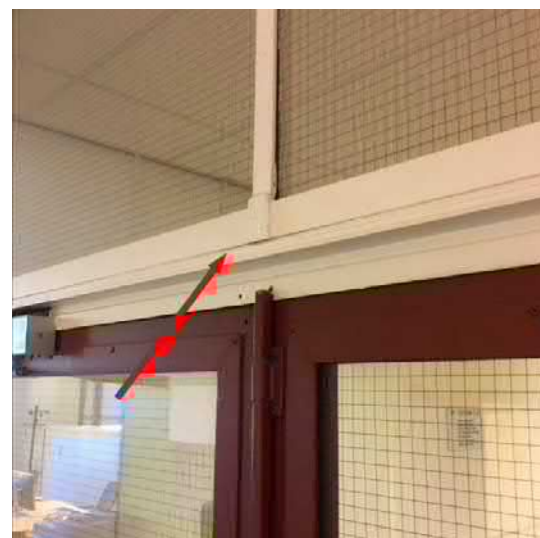
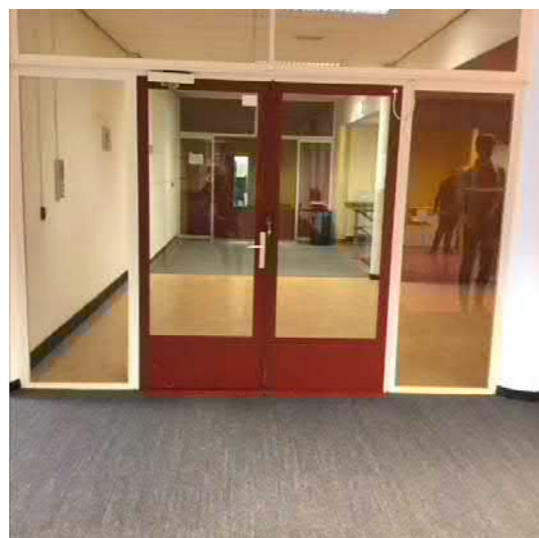
Component **1.44 stalen deur naar 1.41**
Description **deur naar trappenhuis zuid, punctie, scharnieren, sluitwerk**

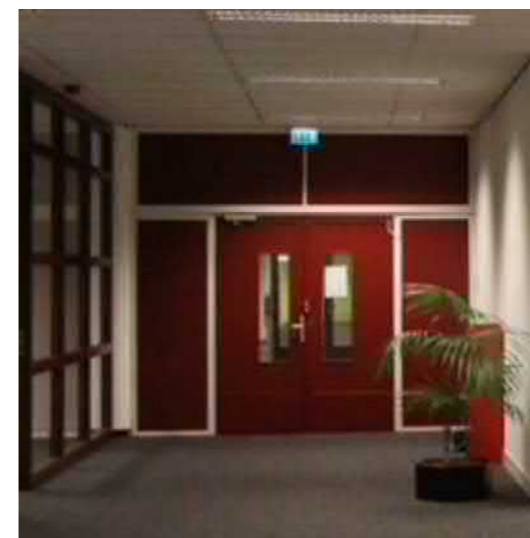
Component **1.71 Stalen deur (naar 1.02 trappenhuis)**
Description **Stalen deur punctie, scharnieren, sluitwerk**

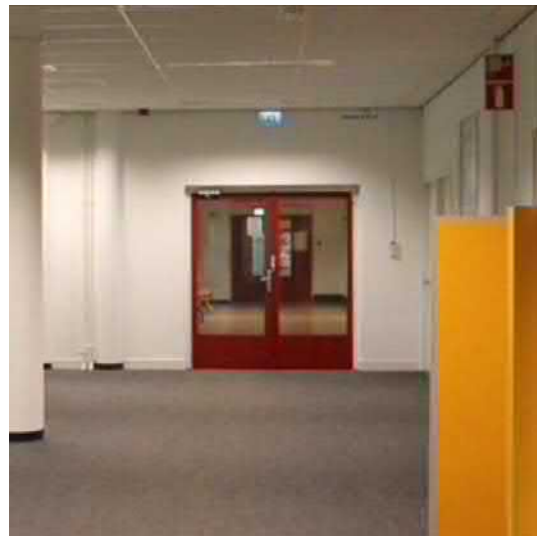
Component **2.02 stalen deur naar 2.89**
Description **Trappenhuis noord. Scharnieren, punctie, deurklink, maten. Mogelijk een uit een set van vier (1970's)**

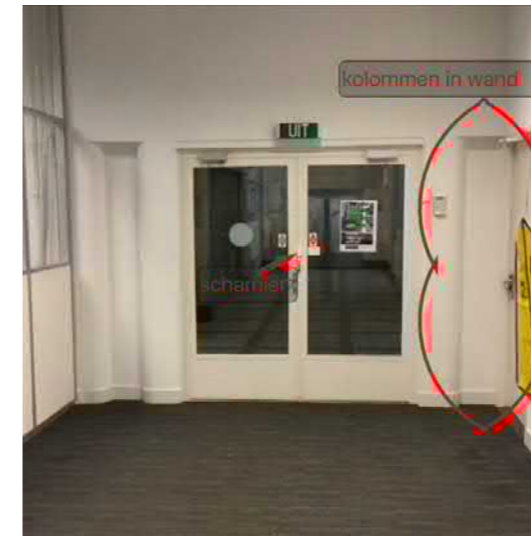
Component	2.16 Stalen deur (naar 2.02)	ID number	9.8
Description	Scharnieren, punctie, deurklink, maten. Mogelijk een uit een set van vier (1970's)	Location	
Status	<input type="checkbox"/>	Priority	■
Identified by	Iris Broersma	Date Time	2017-07-02 15:31:10
Assigned to		Decision	
Reference		Deadline	
Tags	None	Contract	
Cuneco Class.		OmniClass No.	
Warranty Info		Estimated cost	
		ID

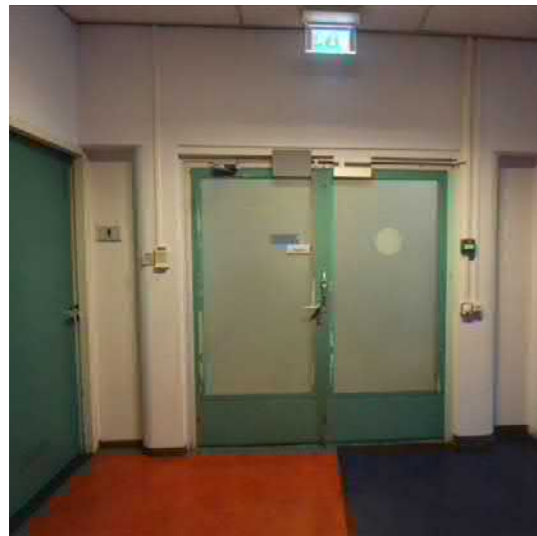
Component	2.16 Stalen deur (naast 2.35)	ID number	9.9
Description	Deur kleuronderzoek bij stalen puien. Idem als de vier rond trappenhuizen?	Location	
Status	<input type="checkbox"/>	Priority	■
Identified by	Iris Broersma	Date Time	2017-07-02 15:32:04
Assigned to		Decision	
Reference		Deadline	
Tags	None	Contract	
Cuneco Class.		OmniClass No.	
Warranty Info		Estimated cost	
		ID

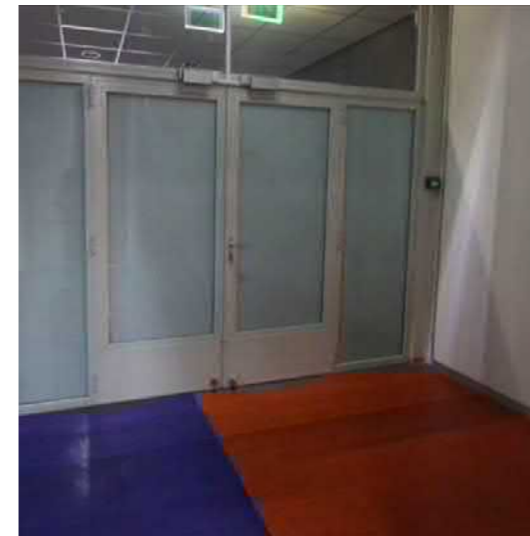
Component **2.57 Stalen deur (naar 2.43)**
Description **Scharnieren, punctie, deurklink, maten. Mogelijk een uit een set van vier (1970's)**
Status
Identified by **Iris Broersma**
Assigned to
Reference
Tags **None**
Cuneco Class.
Warranty Info

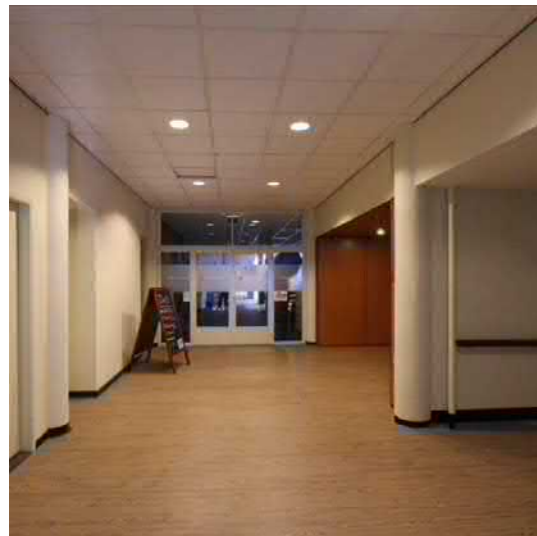
Component **2.57 Stalen deur (naar 2.69)**
Description **Scharnieren, punctie, deurklink, maten. Mogelijk een uit een set van vier (1970's)**
Status
Identified by **Iris Broersma**
Assigned to
Reference
Tags **None**
Cuneco Class.
Warranty Info

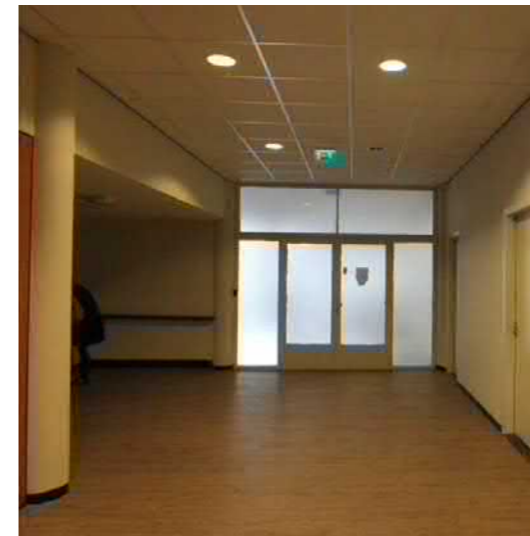
Component **2.78 Stalen pui**
Description **Kleuronderzoek op stalen pui, scharnier en plint wand. Deurklinken vergelijken. Idem als de vier rond trappenhuizen?**

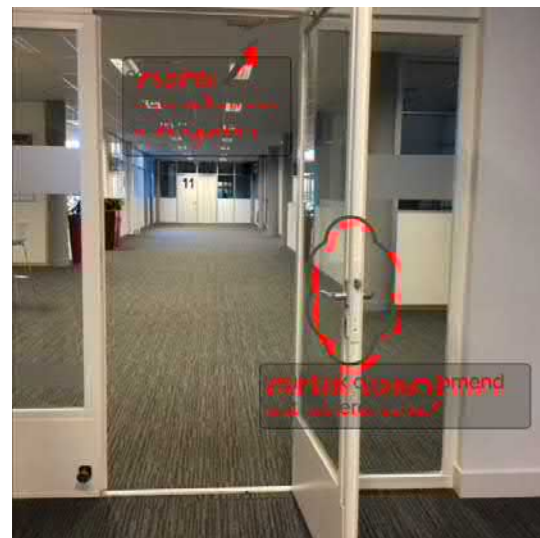
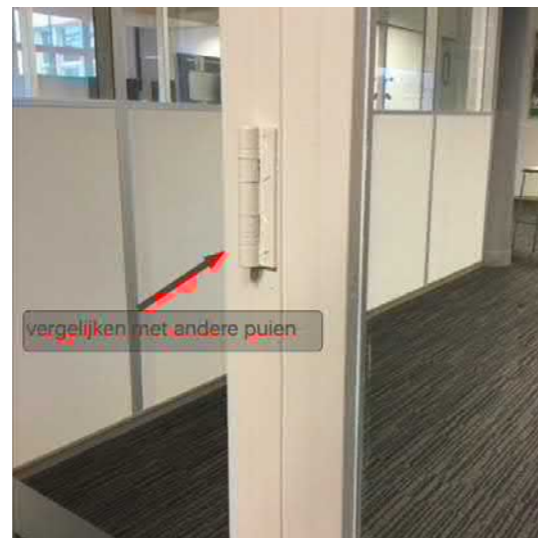
Component **3.03 Deur bij stalen puien**
Description **Deur binnen en buitenzijde: houtimitatie dezelfde als stalen deur kelder? Grijsje kleur elders? Klink, scharnier.**

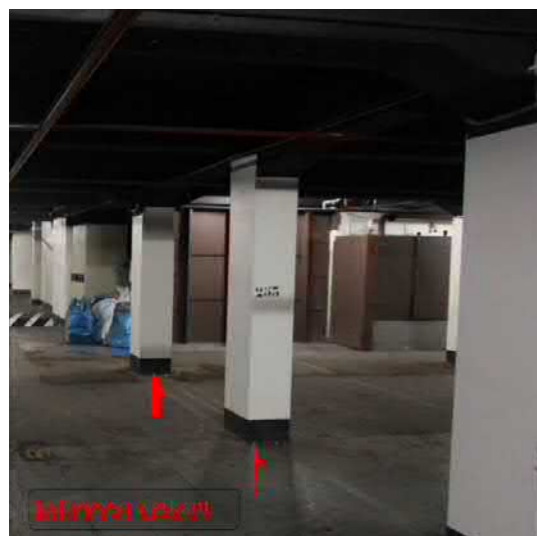
Component *K 0.004 Entree politie kolom*
Description *Kolom geel van het atrium? Semedx? Bronnenonderzoek.*
Status
Identified by *Iris Broersma*
Assigned to
Reference
Tags *None*
Cuneco Class.
Warranty Info

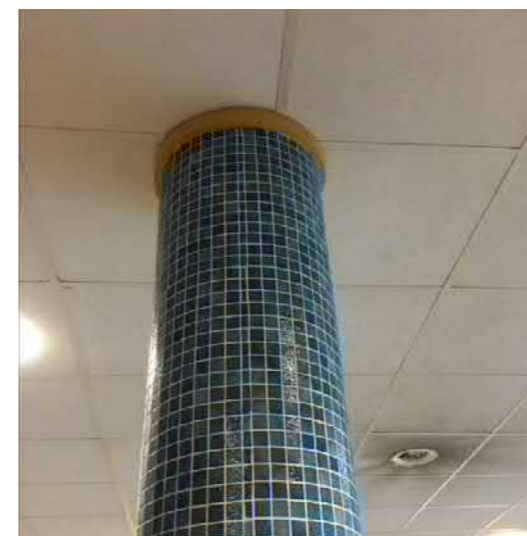
Component *K 0.015 en 0.086 Kolommen*
Description *Voet kolom stratigrafie, typische voet. Elders onder vloerdelen? typologie van kolommen*

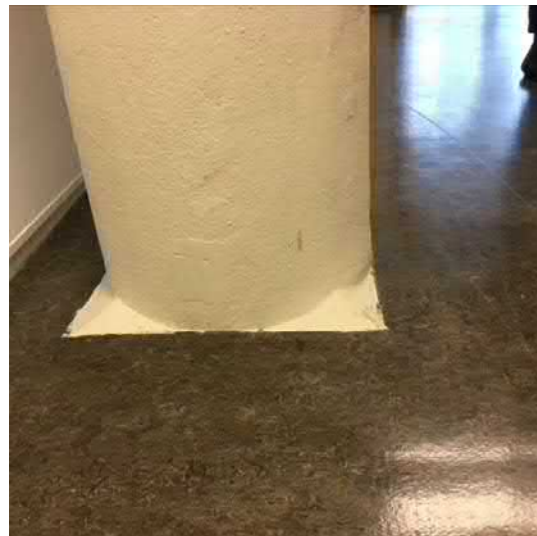
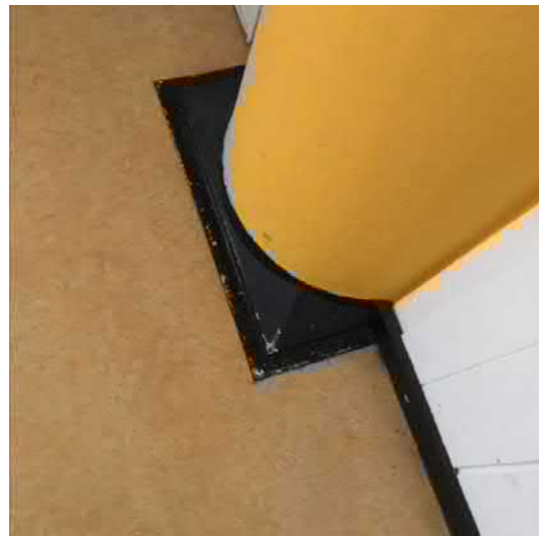
Component *K 0.054 stalen kolom*
Description *Stalen kolom, niet elders gezien, waarom op deze plek wel? De enige? Kleuronderzoek voor eerdere uitmonstering kolom.*

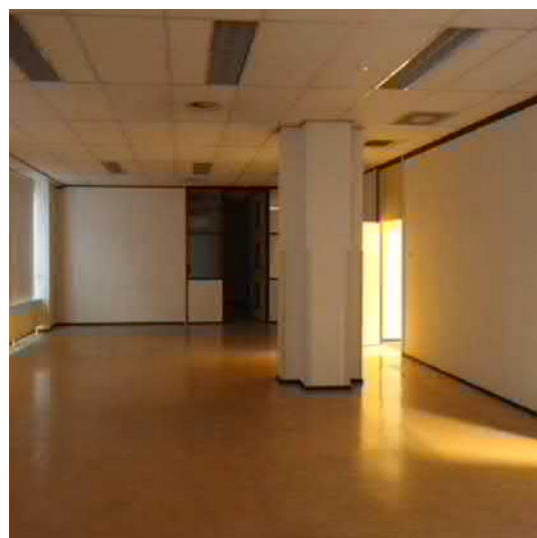
Component *K 0.082 Kolom met hoekige ombouw*
Description *Ombouw hol, opbouw? past hoe in typologie?*

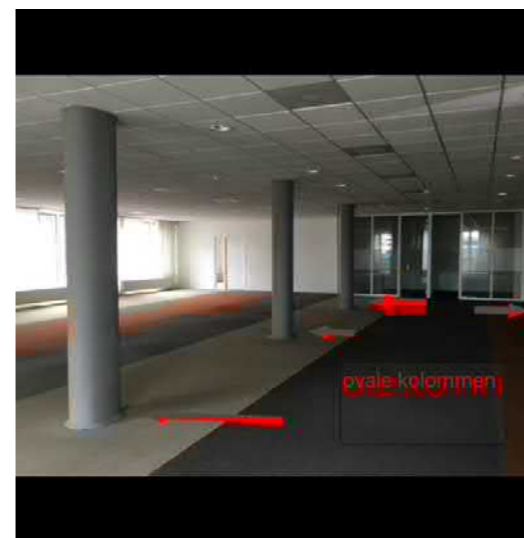
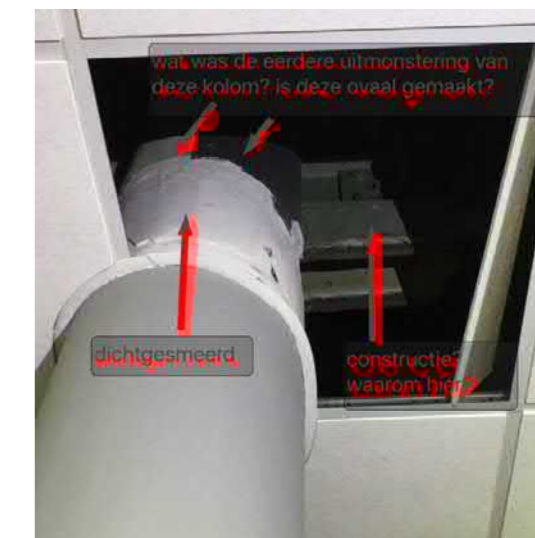
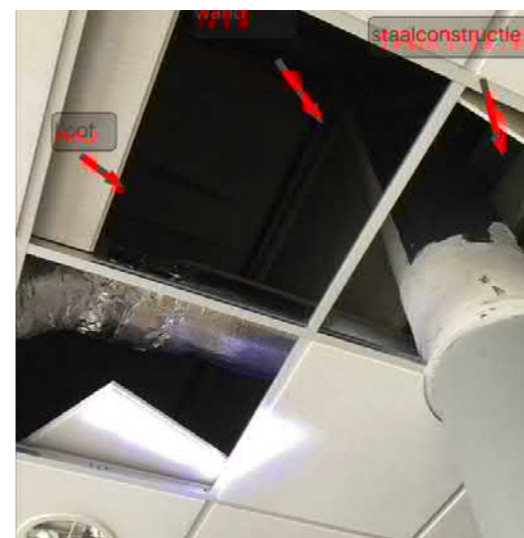
Component *K 0.098 Kolommen*
Description *Laagopbouw. Kolommen zijn hier ovaal. Nergens anders. Boven systeemwand muur en staalconstructie, waarom? datering*

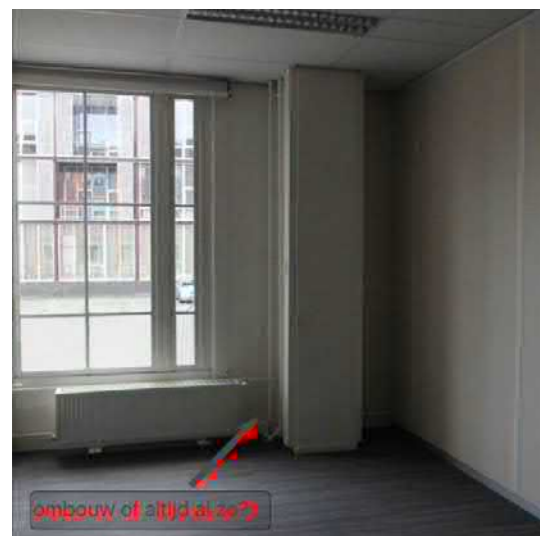
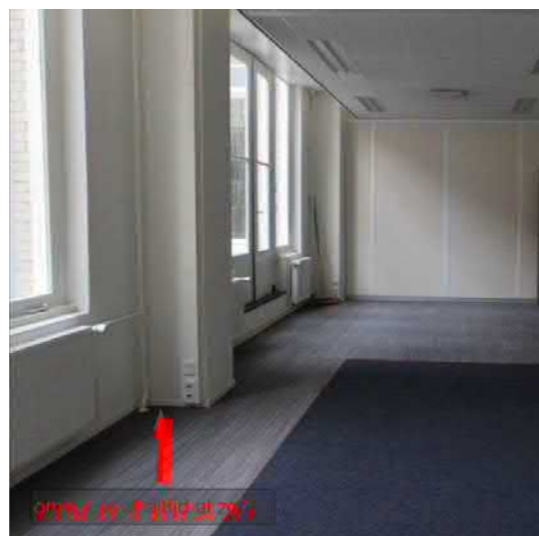
Component *K 0.112 en 0.124 Kolommen buitenmuur*
Description *Kolommen langs atriummuur, holle ombouw?*

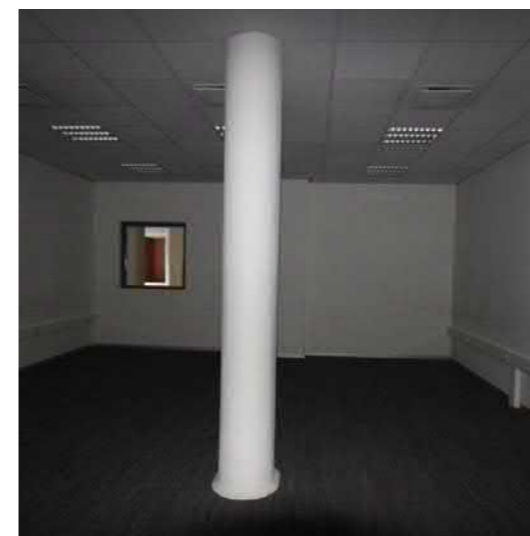
Component *K 0.122 Kolom met ronde voet*
Description *Ronde voet elders? typologie van kolommen*

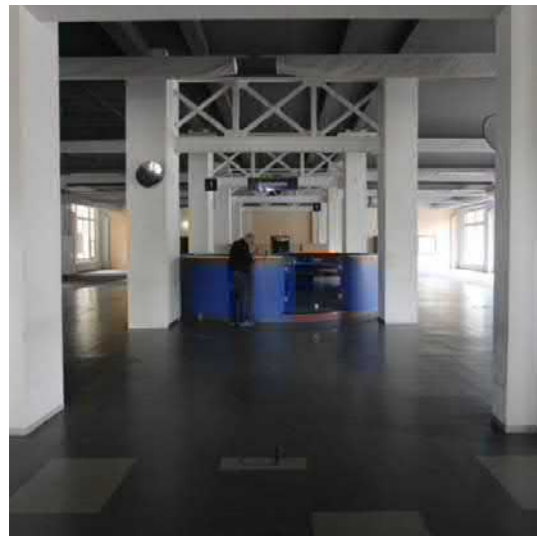
Component *K 0.130 Vierkante kolommen*
Description *Geheel dragend of deels holle wandjes?*

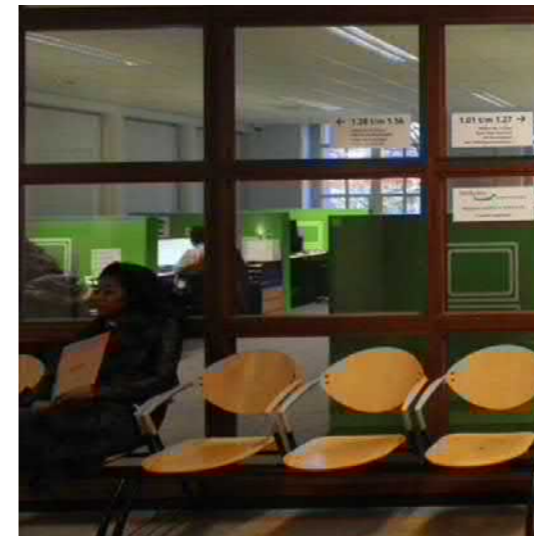
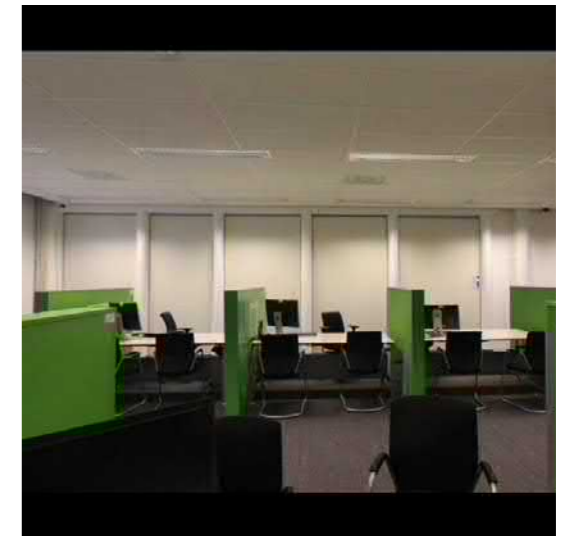
Component *K 1.01 kolommen naar 1.71*
Description *Stratigrafie. Kolom in het midden eerst niet op tekening. Balie. Constructieve kolommen of sierkolommen?*
