Dossier 8 Atrium*Samenvatting van gegevens uit tekeningenonderzoek*

**Update/aanvulling
14.03.2018**

DOSSIER 09: GOEDERENLIFTEN

DOSSIER 10: GLAZEN/STALEN PUIEN

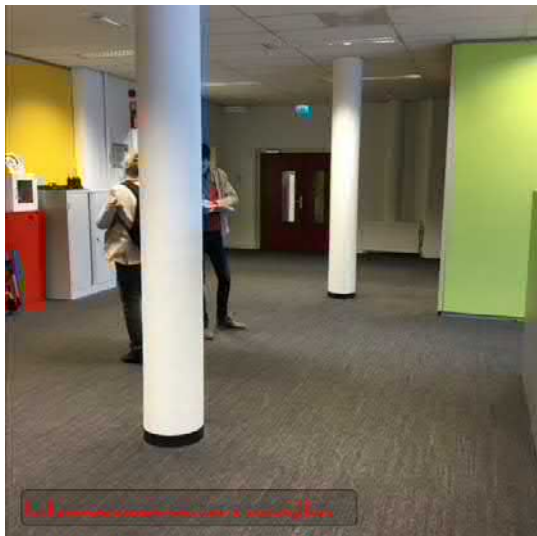
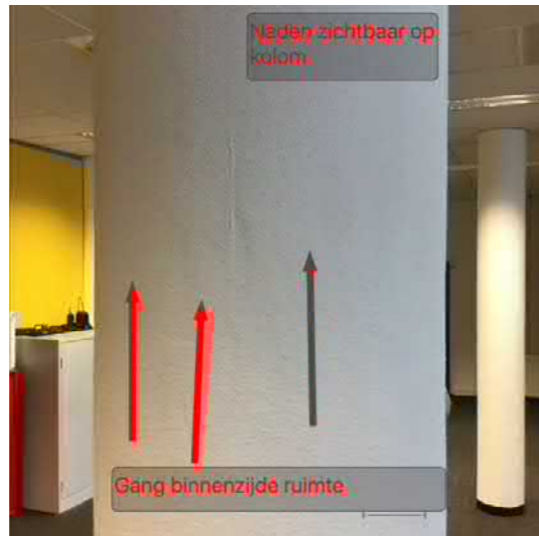
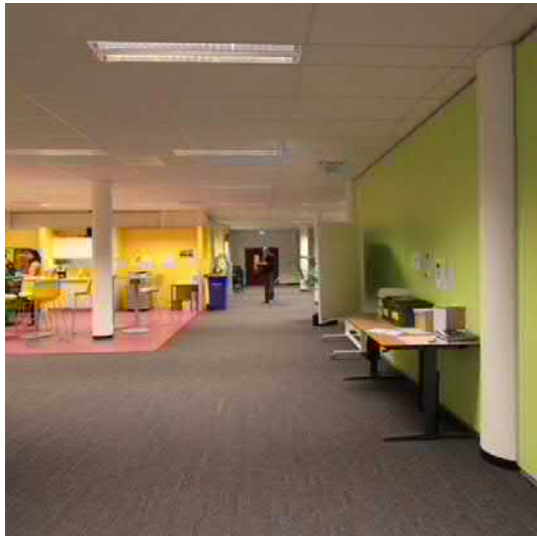
Component *K 1.11 Kolommen*
Description *Kolom lagenpakket overschildering. Naden zichtbaar in verlaag. Hoe was de eerste uitmonstering? kantoor versus gang*

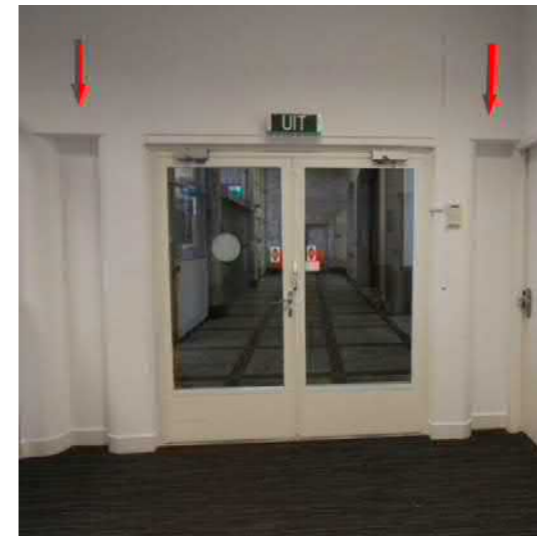
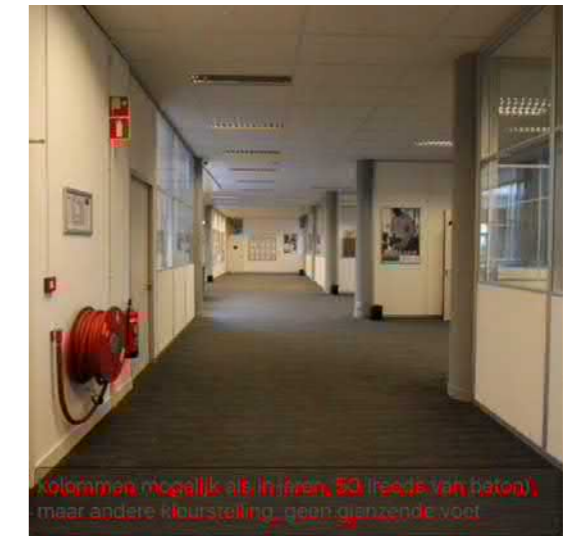
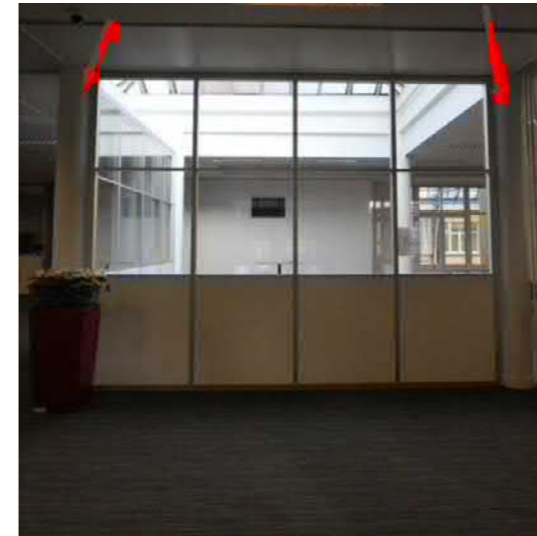
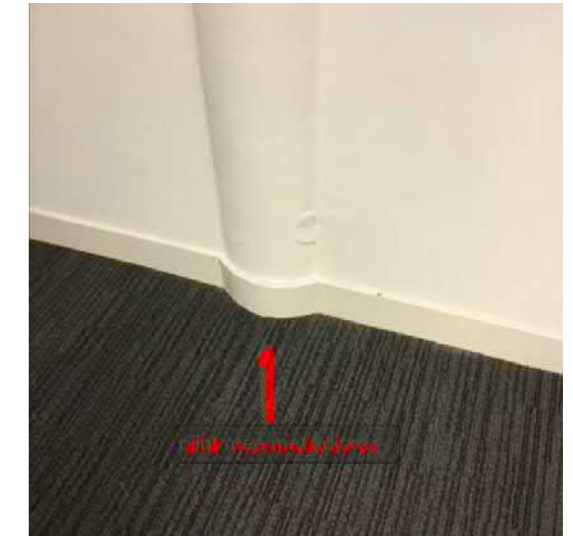
Component *K 2.69 / 2.78 Kolommen gang*
Description *Kleuronderzoek. Kolom in wand? Eerder vrij in de ruimte? Zie foto's steenhuismeurs '50. vorm, plint, kop. typologie*

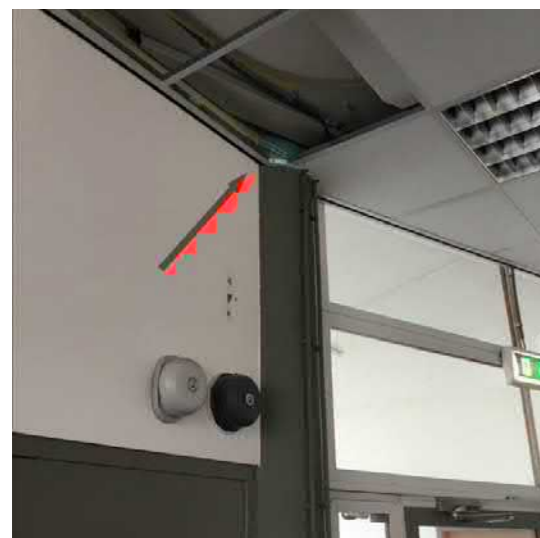
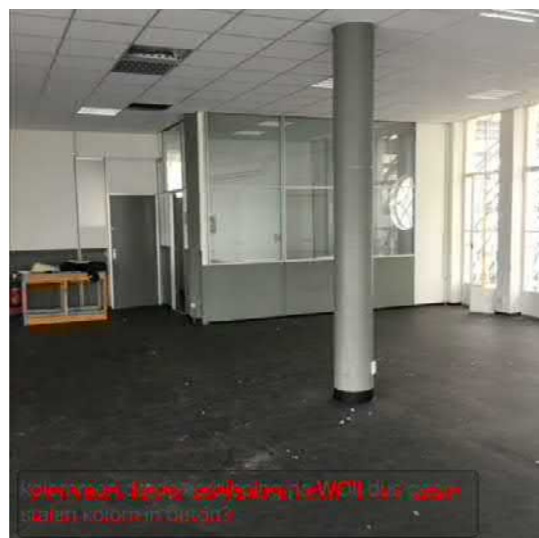
Component *K 3.03 Kolommen kantine*
Description *Zie ook dossier kantine.*

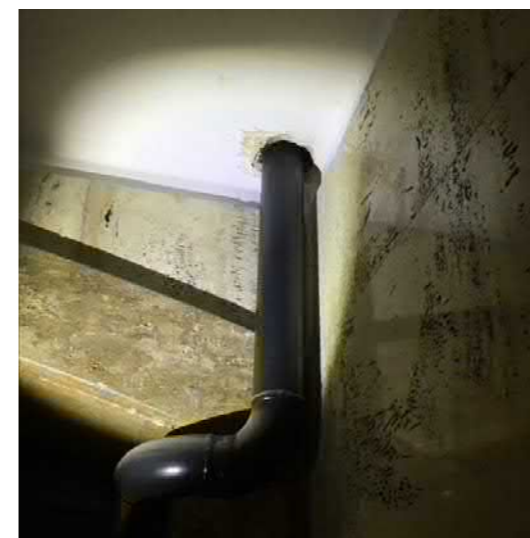
Component *P 0.004 Plafond bij entreehal*
Description *Entree politiedeel, kleurontwikkeling*

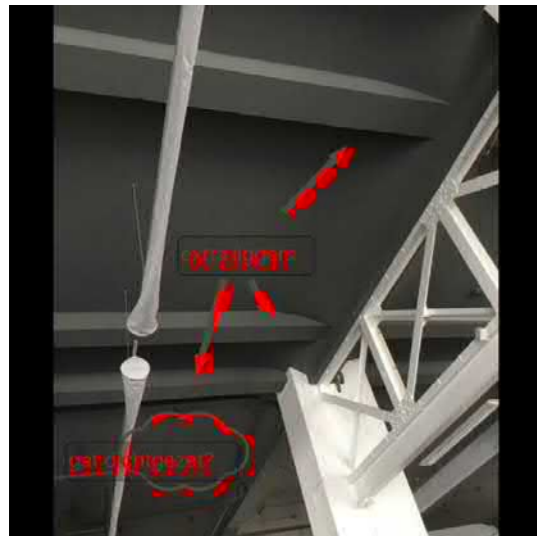
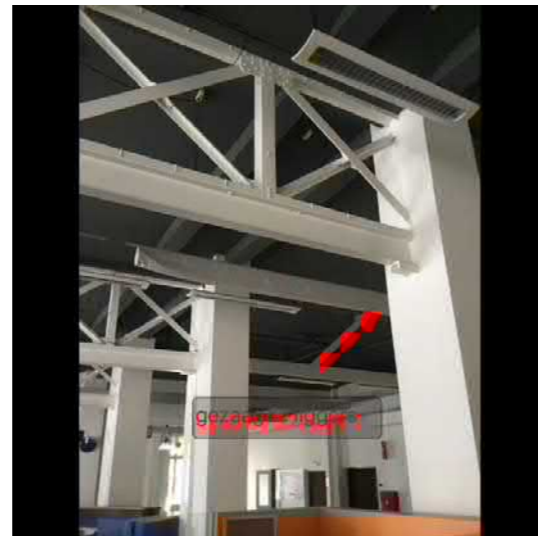
Component *P 0.130 constr bij 0.36 & kolom 0.094*
Description *Constructie al op tekening in 1910. Welke kleurontwikkeling heeft t gehad? Waarom toegepast? Extra liggers.*

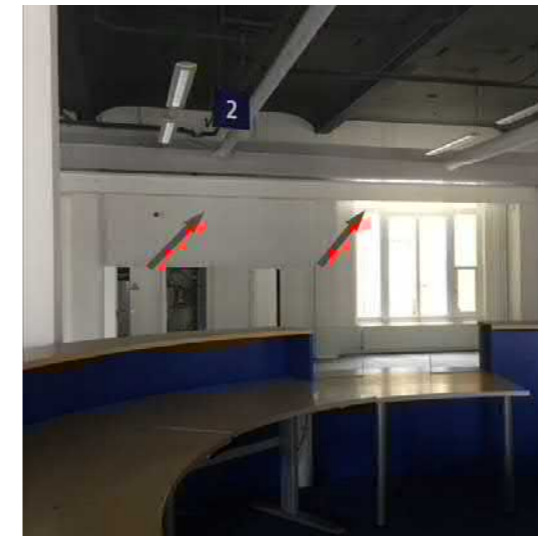
Component *P 0.130 Ligger langs gevel*
Description *waarom? kleurontwikkeling? verhaal ruimte.*

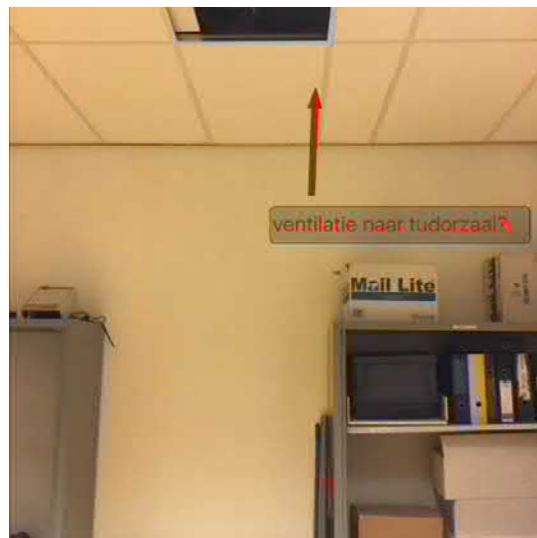
Component *P 1.23 plafond buiten gotische zaal*
Description *Stratigrafie plafondboog bovenaan wand*

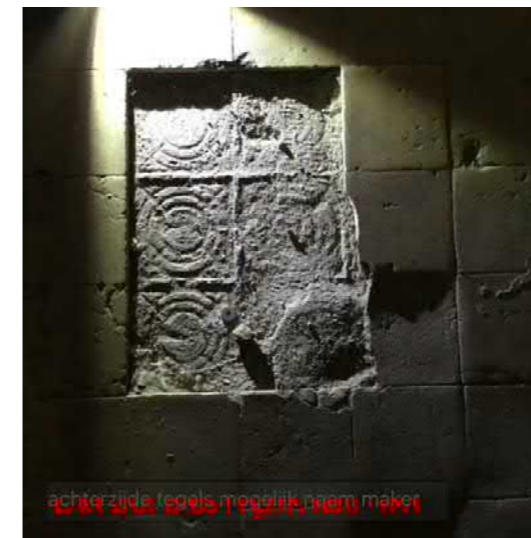
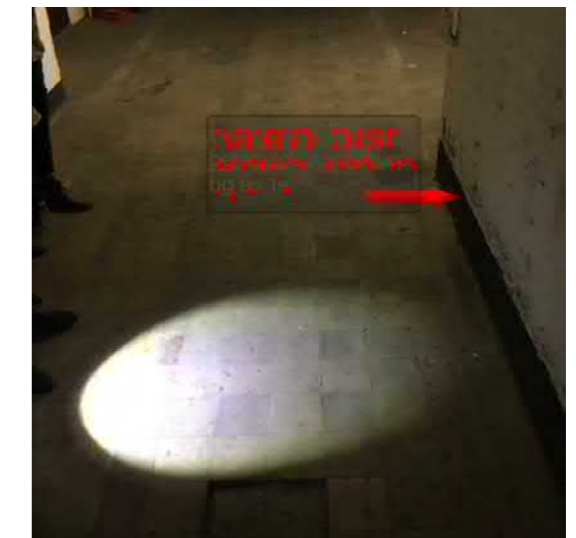
Component *V -1.01 Tegels naast -1.27*
Description *Rode en gele tegels uit mogelijk 51, bronnenonderzoek. Restauratieadvies.*

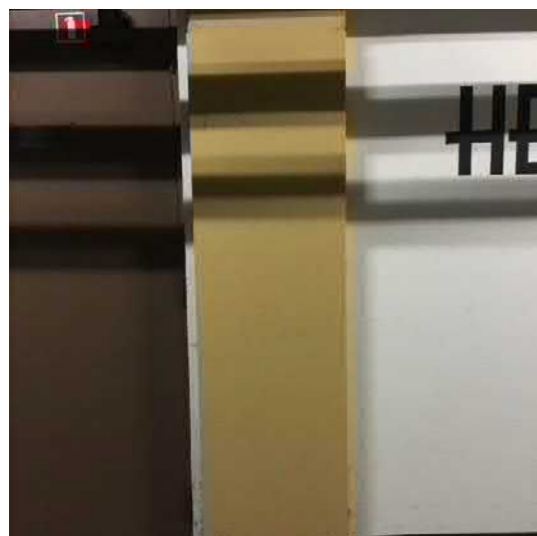
Component	<i>W -1.01 Gele kleur Oceaanhuis</i>	ID number	14.17
Description	<i>Monster en vergelijken met gele kleur liftkolom atrium. Dezelfde tijd?</i>	Location	
Status	<input type="checkbox"/>	Priority	■
Identified by	<i>Iris Broersma</i>	Date Time	2017-07-02 09:17:56
Assigned to		Decision	
Reference		Deadline	
Tags	None	Contract	
Cuneco Class.		OmniClass No.	
Warranty Info		Estimated cost	
		ID

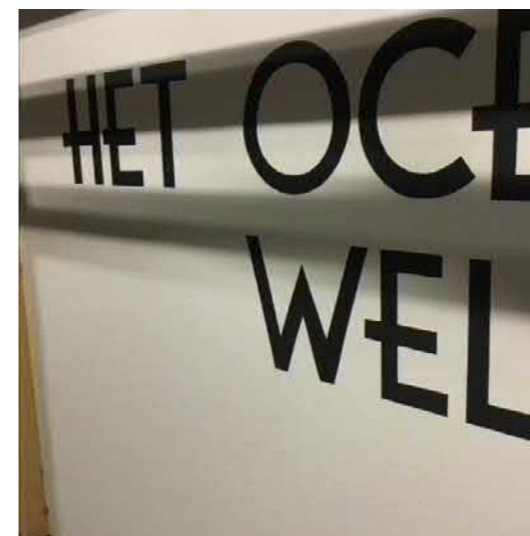
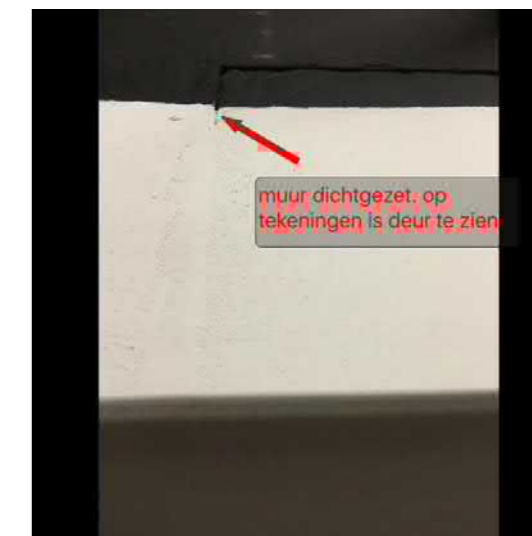
Component	<i>W -1.01 Het Oceaanhuis</i>	ID number	14.16
Description	<i>Naam na 73. Wand dichtgezet in 51. Monstername. Vergelijk gele kleur.</i>	Location	
Status	<input type="checkbox"/>	Priority	■
Identified by	<i>Iris Broersma</i>	Date Time	2017-07-02 09:17:57
Assigned to		Decision	
Reference		Deadline	
Tags	None	Contract	
Cuneco Class.		OmniClass No.	
Warranty Info		Estimated cost	
		ID

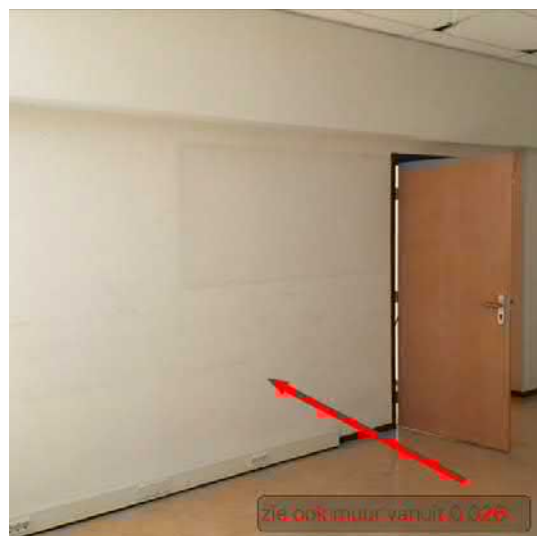
Component *W 0.025 Wand richting 0.026.*
Description *Puncties. Oude muur met mogelijk doorgang eerder op een andere plek.*

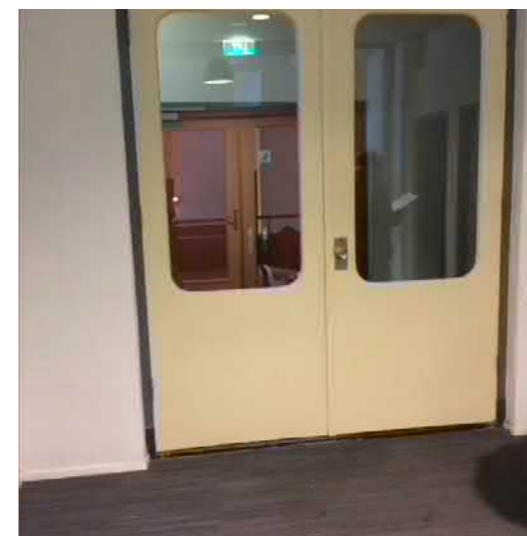
Component *W 0.094 Deur*
Description *Gele deur nergens anders in het gebouw. datering*

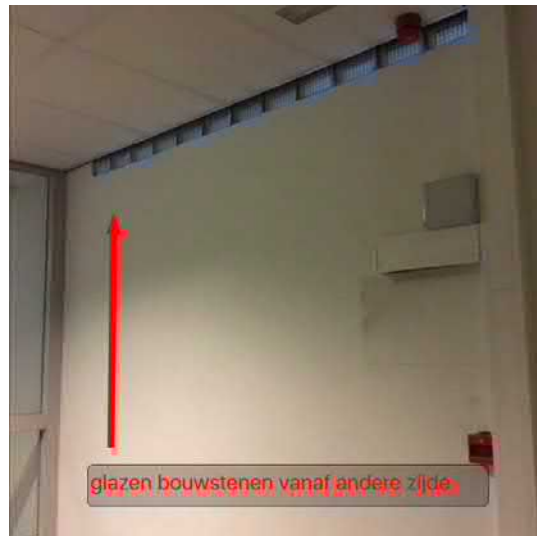
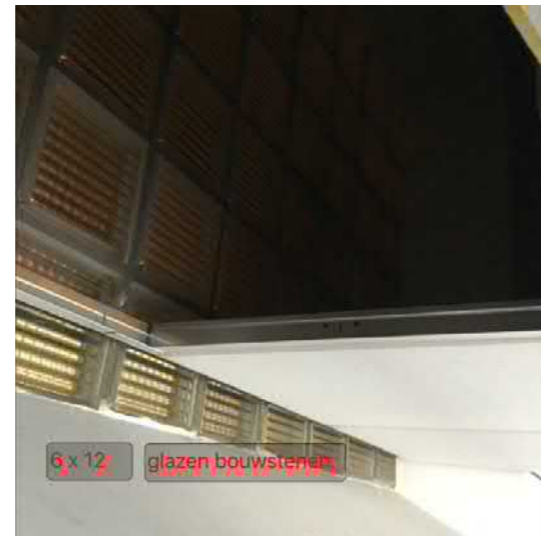
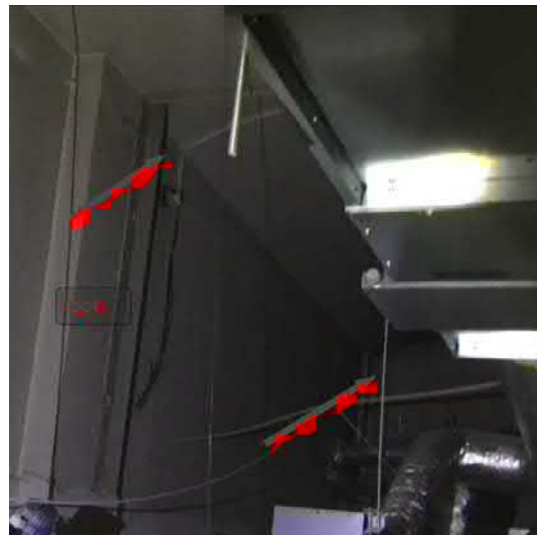
Component *W 0.096 Glazen bouwstenen bij 0.094*
Description *Muur stond er wel voor jaren 50 maar met deuren. Mogelijk deels nog oud. GB mogelijk jaren 50. Vergelijk met idem 0.131.*

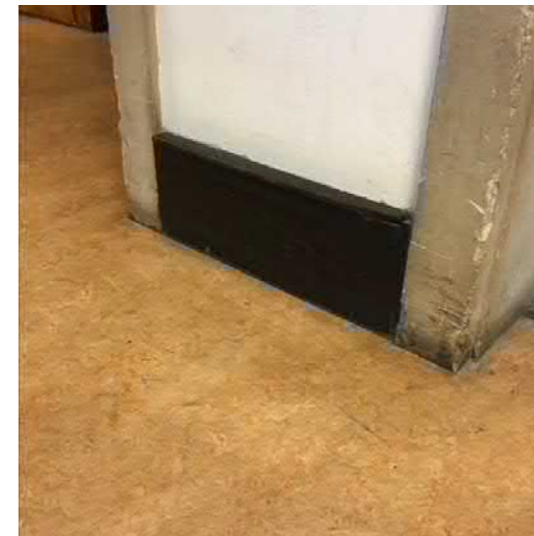
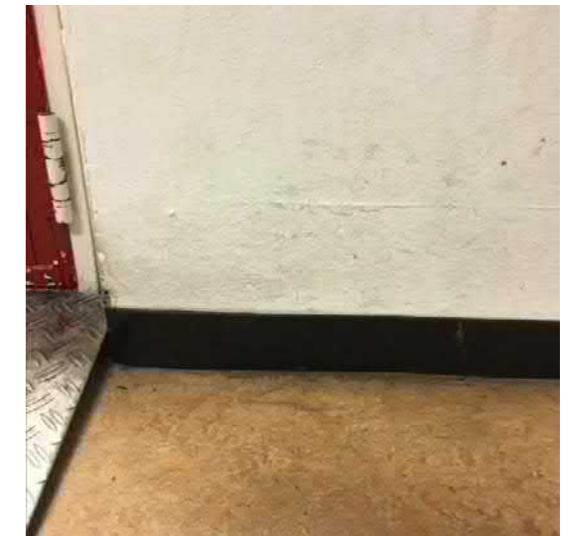
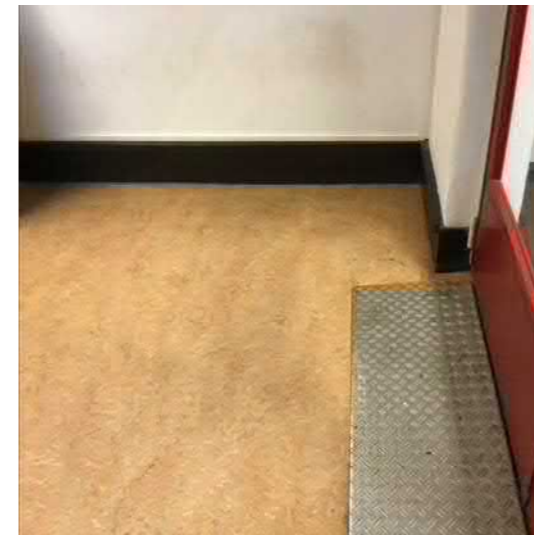
Component *W 1.02 plint*
Description *Jaren 50 ?? dateren, restauratieadvies*

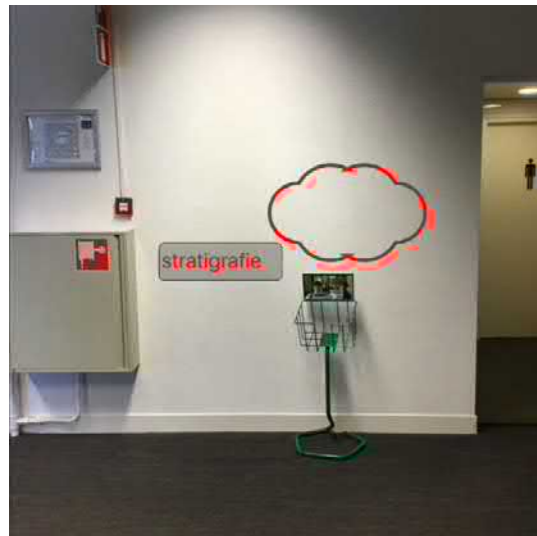
Component *W 1.11 Wand bij 1.05*
Description *Wand stratigrafie, wand mogelijk deels dichtgezet.*

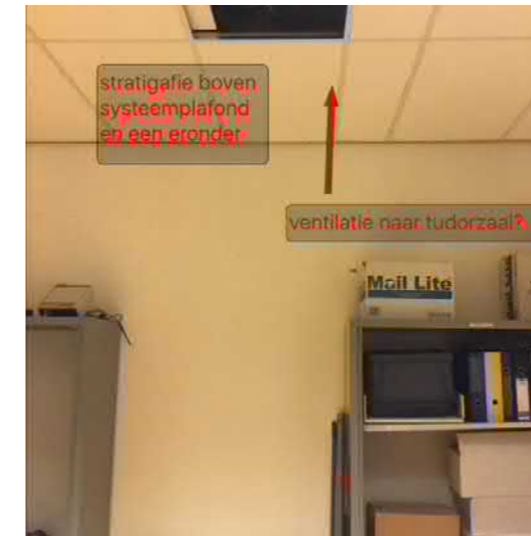
Component *W 1.23 Wand buiten gotische zaal*
Description *Stratigrafie boven systeemplafond plafondboog*

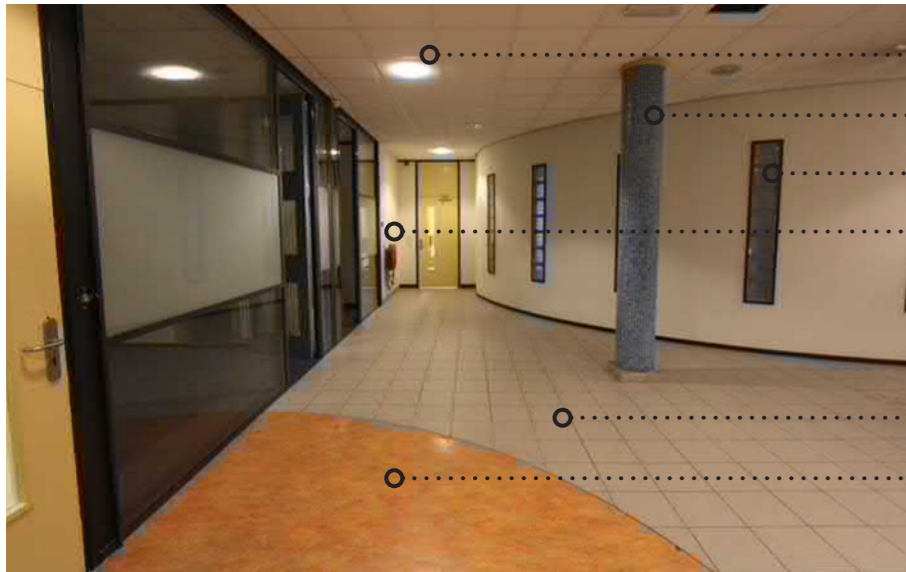
0.005.01

- C.7.III (armatuur)
- A.1.I (constructie) | C.6.III/IV (afwerking & plint)
- C.6.III
- C.6.III (alle systemwanden)
- C.6.III
- C.6.III

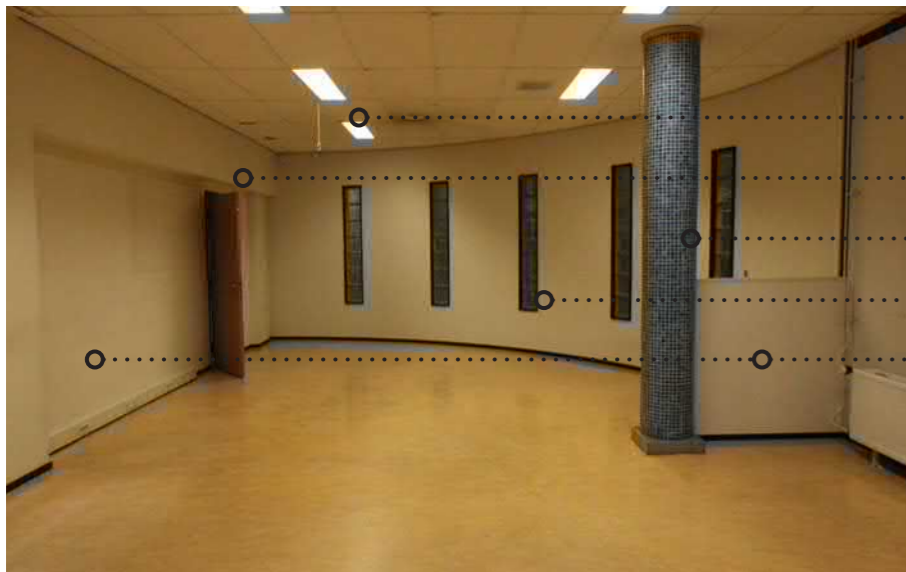
0.015.04

- C.7.III (armatuur)
- A.2.III (wand)
- A.1.I (constructie) | C.6.III/IV (afwerking & plint)
- C.6.III
- C.6.III (wand)

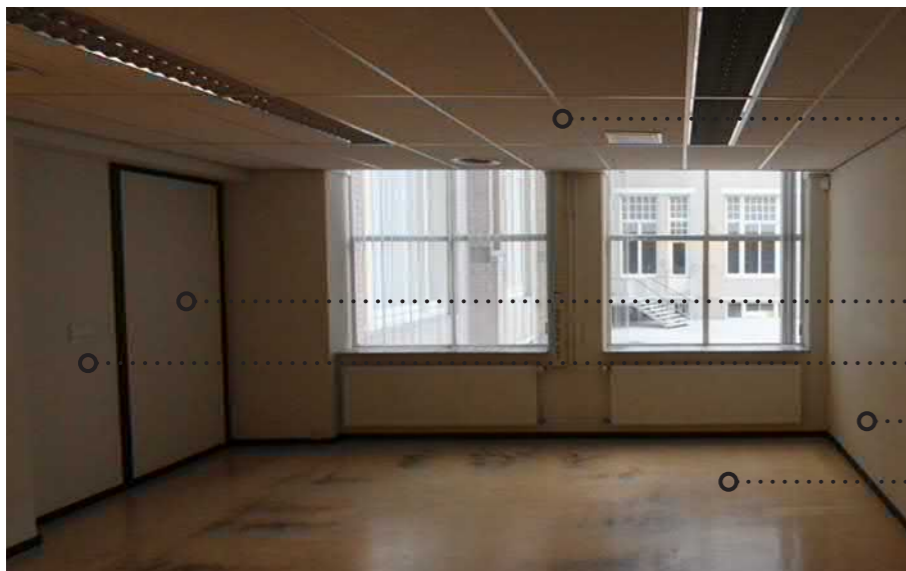
0.026.02

- C.2.III (elementen boven het plafond)
- C.7.III (wand)
- C.6.III (wand)
- A.2.I (wand)
- C.6.III

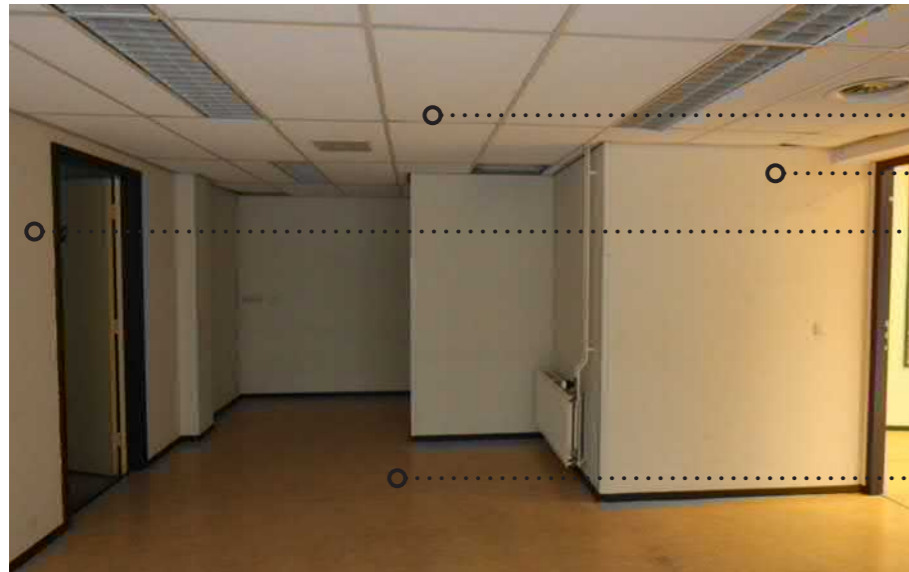
0.026.01

- C.2.III (elementen boven het plafond)
- A.2.III (schoorsteen) | C.7.III (afwerking)
- A.2.I
- C.6.III

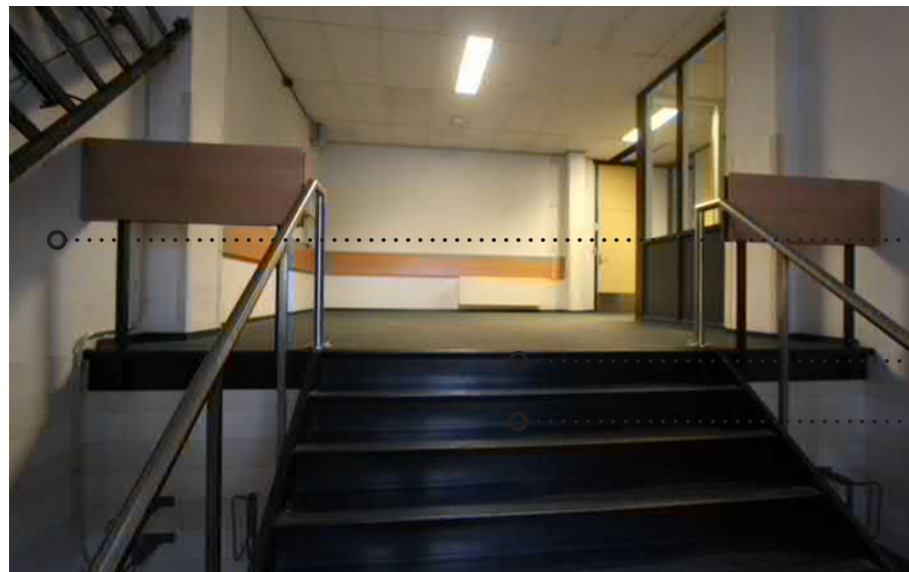
0.083.02

Buiten de behandelde elementen zit achter de rechter entree aan de Westzeedijk een trapje om het hoogteverschil te overbruggen (foto: 0.083.02). Deze trap is er in de verbouwing van 1995-1995 gekomen en zal in het nieuwe ontwerp verwijderd worden omdat het een beeld verstorend element is.

- A.1.I
- C.6.IV (vloer) | D.7.III (elementen onder de vloer)
- C.6.III (trap incl. balustrade)

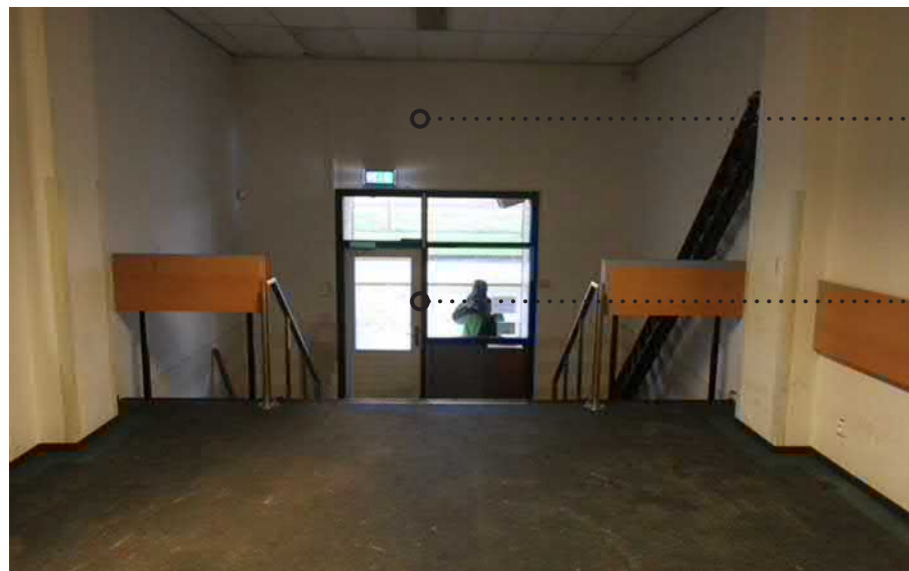
0.083.01

- C.6.III
- C.6.III (kozijn)

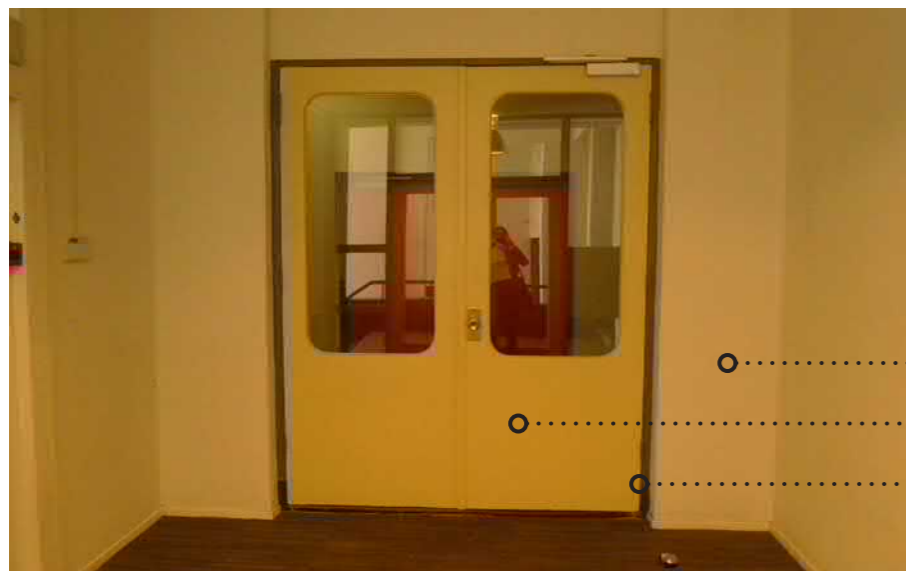
0.094.04

In de inventarisatie zijn een aantal kozijnen opgevallen die mogelijk ouder zijn dan de laatste grote verbouw periode, 1973-1975 (foto: 0.094.04, 0.094). Het eerste kozijn bestaat uit een neut die mogelijk uit het originele bouwstadium komt en een kozijn en deur uit de herbouw periode. De deur past niet de nieuwe gang

- B.1.III (wand)
- B.2.III (deur incl. kozijn)
- B.1.III (neut)

die als centrale corridor door het gebouw loopt en zal daarom hier weggehaald worden (~~hergebruik in onderzoek~~). Daarnaast zal een brandwerende deur de corridor van de entree moeten scheiden, hier voldoet het kozijn inclusief deur niet aan. Van het tweede kozijn zijn de originele deuren niet meer aanwezig, in deze opening zijn twee nieuwe kozijnen en deuren geplaatst (bouwstadium 1995-1996). Van het kozijn dat waarschijnlijk uit de originele bouwperiode stamt zijn de neuten ook nog aanwezig. De nu aanwezige kozijnen en deuren worden verwijderd, het kozijn wordt dichtgezet met een woning scheidende wand. Wanneer bouwtechnisch en -fysisch mogelijk blijft het kozijn in het zicht. Alle kozijnen in de systeemwanden worden net als de wanden zelf verwijderd omdat deze afbreuk doen aan de leesbaarheid en schaal van het pand.

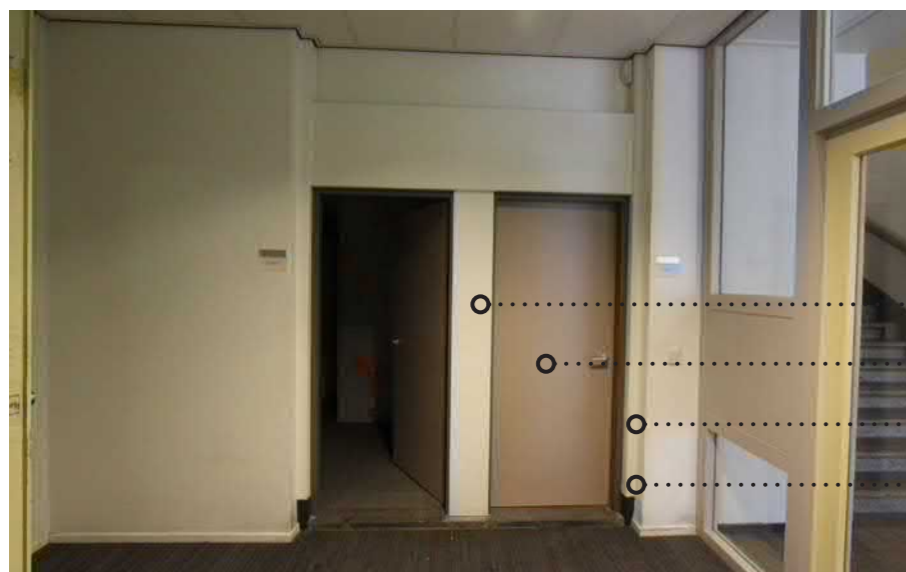
0.094.02

- B.4.III (wand)
- B.4.III (deur incl. kozijn)
- B.1.III (kozijn)
- B.1.III (neut)

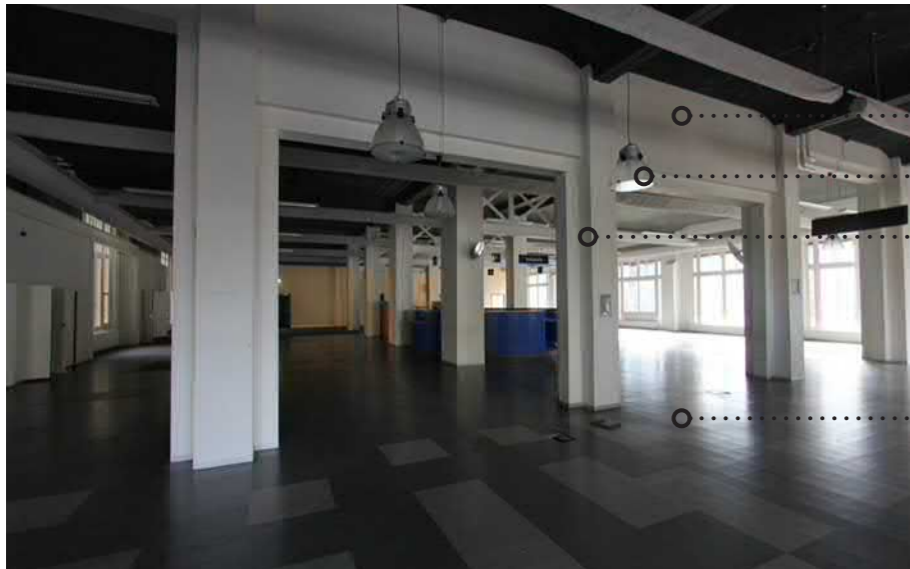
0.130.06

Een opvallend element op de begane grond zijn de vakwerken op de begane grond links van de entree aan het Heiman Dullaertplein (foto: 0.124.03, 0.130.06). Deze vakwerken stammen uit de eerste bouwperiode en zullen in het nieuwe ontwerp behouden blijven en een beeldbepalend element vormen in de corridor. In dezelfde ruimte is ook een grote stalen ligger aanwezig waarvan de oorsprong en originele functie niet bekend is (foto: 0.130.09). ~~Uit verder onderzoek moet blijken wat de waarde van dit element is. Indien mogelijk wordt deze verwijderd, anders zal de ligger verwerkt worden in de woningen.~~ Deze zal behouden blijven en in de woningen worden geïntegreerd.

A.2.I

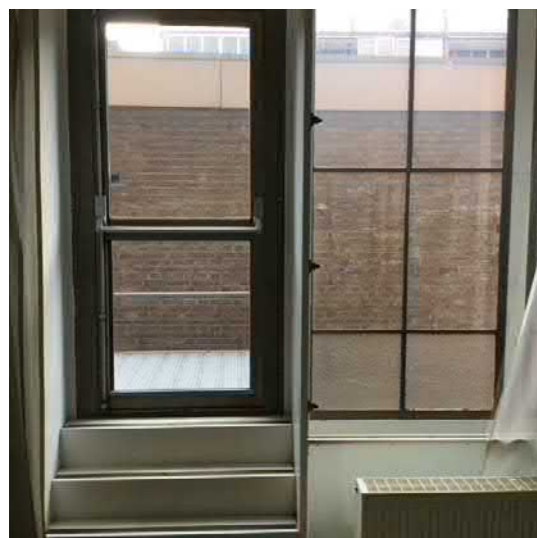
Component **0.098 Houten kozijn**
Description **Wanneer is dit kozijn erin gezet? Anders dan alle andere kozijnen. Kleuronderzoek voor datering.**

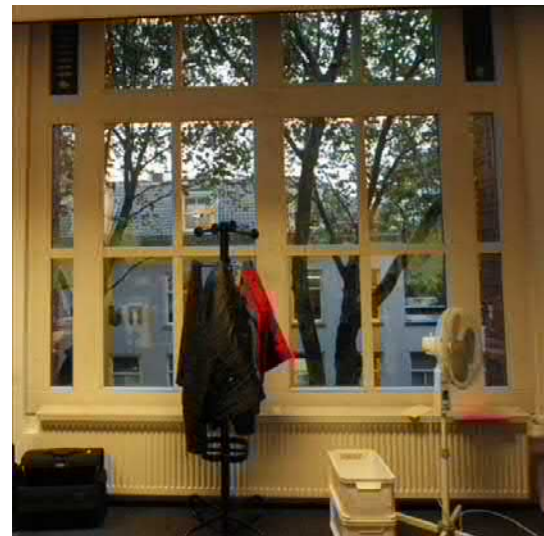
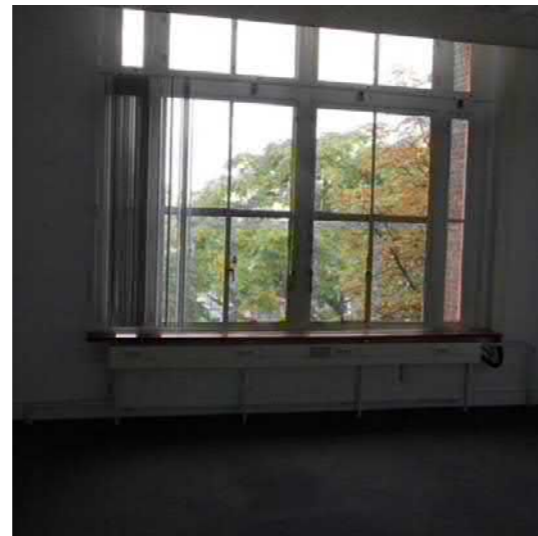
Component **1.11 en 2.17**
Description **Kleuronderzoek binnenkant ramen**

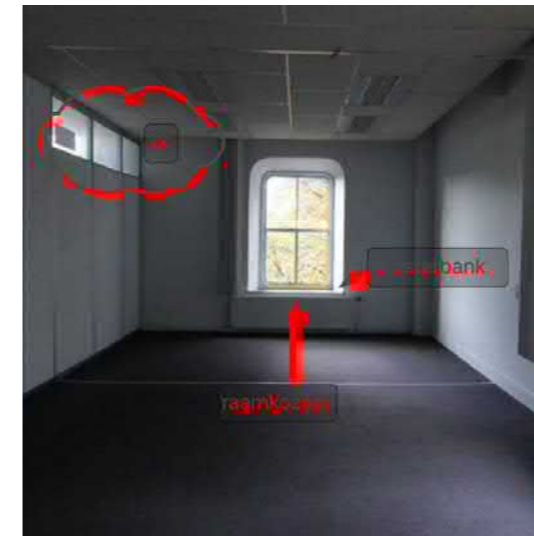
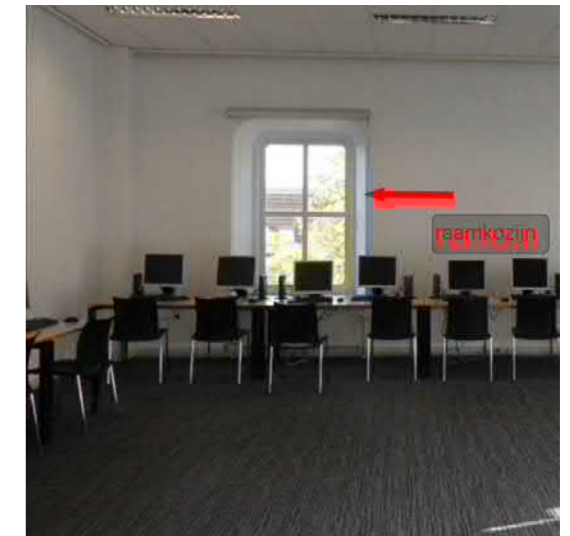
Component **2.84 en 2.19 Raam**
Description **Bijzondere ramen gevel 2e verdieping.**

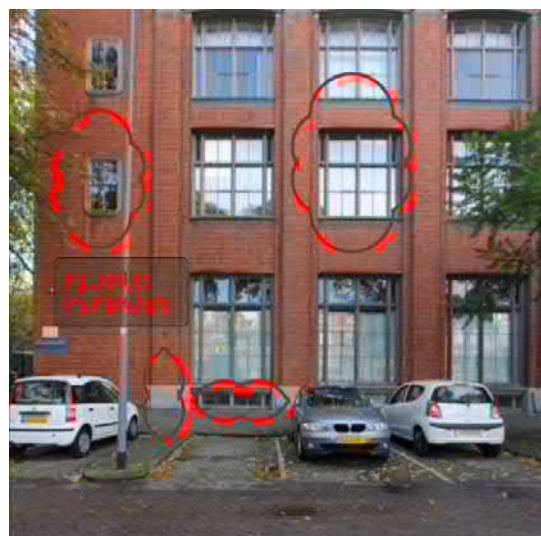
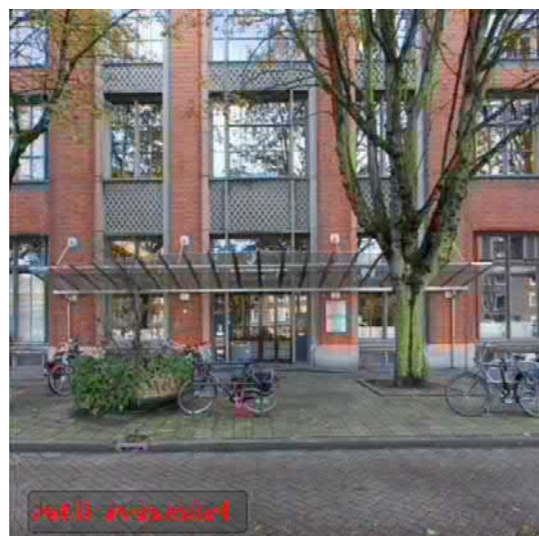
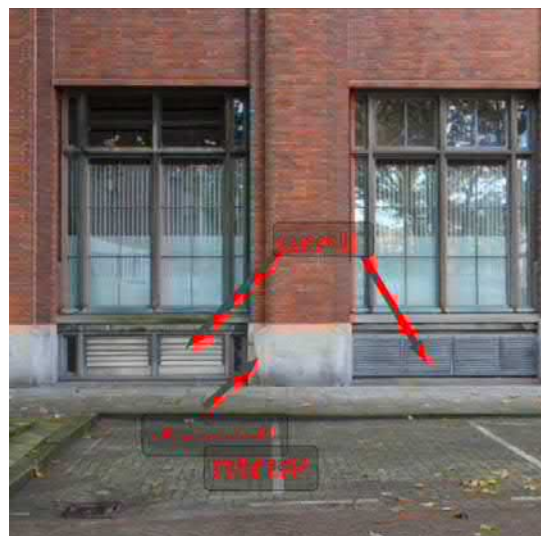
Component *Heiman Dullaertplein*
Description *Details entreegebied, kleuronderzoek ramen en onderzoek detaillering gevel.*

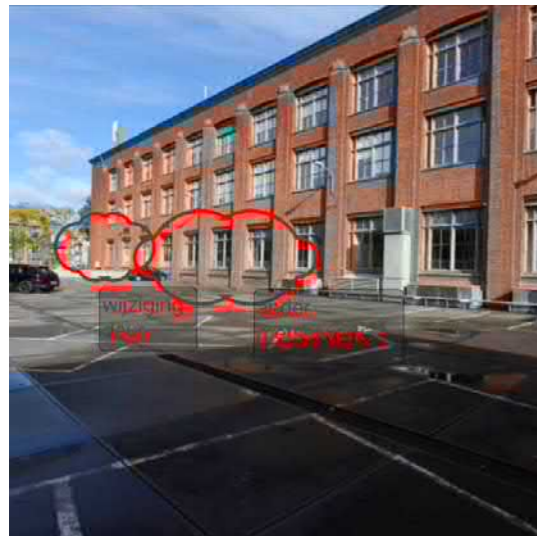
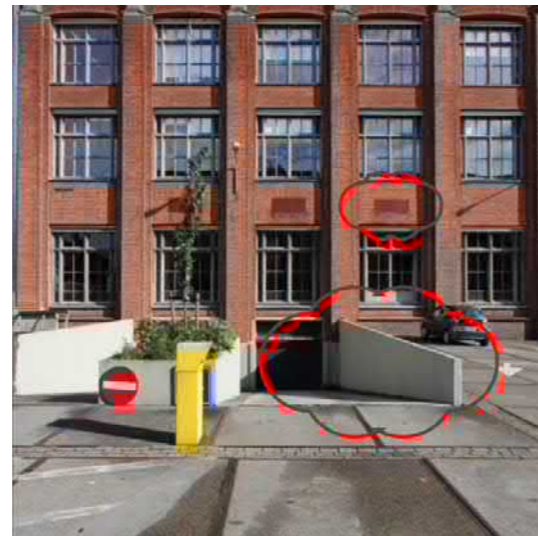
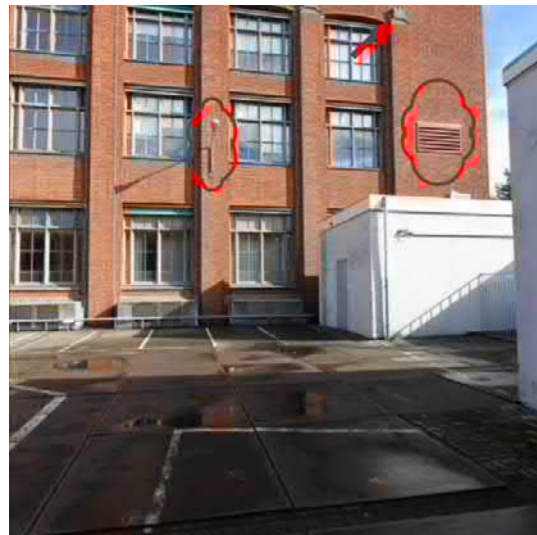
Component *Westwand*
Description *Ontwikkeling ramen en details in wanden*

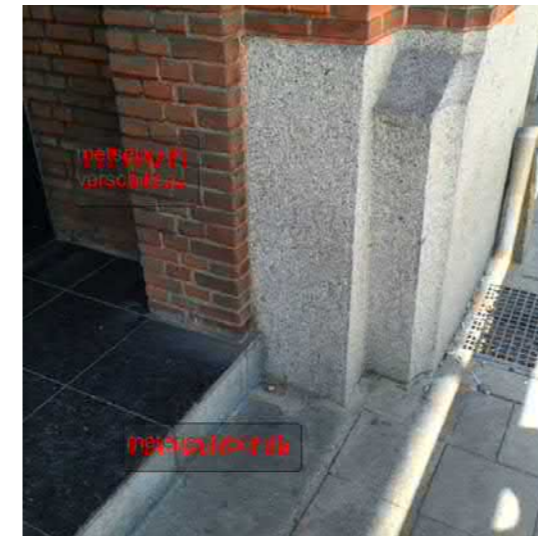
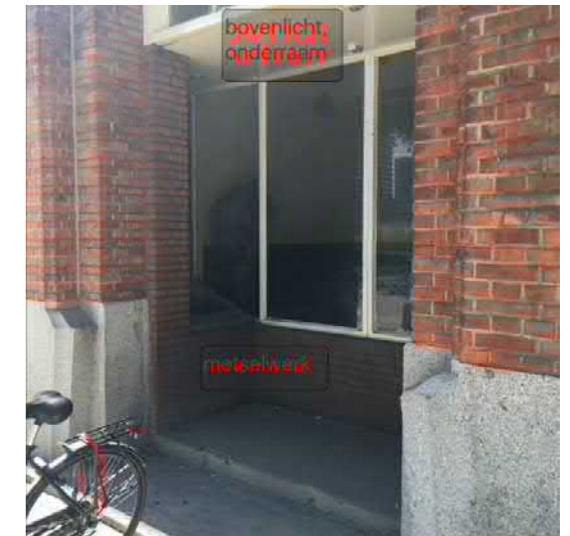
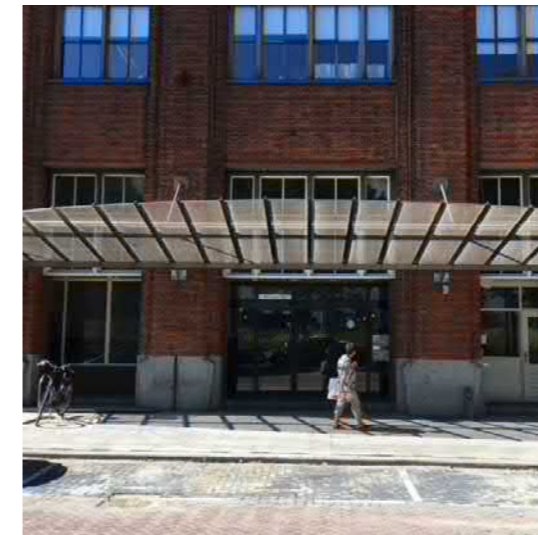
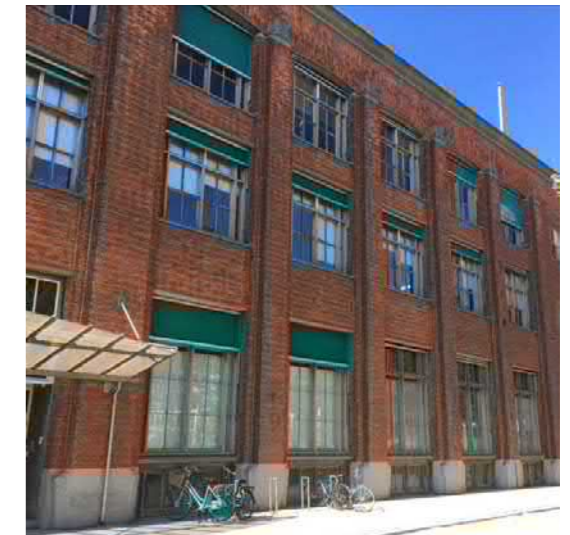
Component *Westzeedijk*
Description *Entreegebied en ramen, ontwikkeling, kleuronderzoek. Zie ook dossier entreegebieden.*

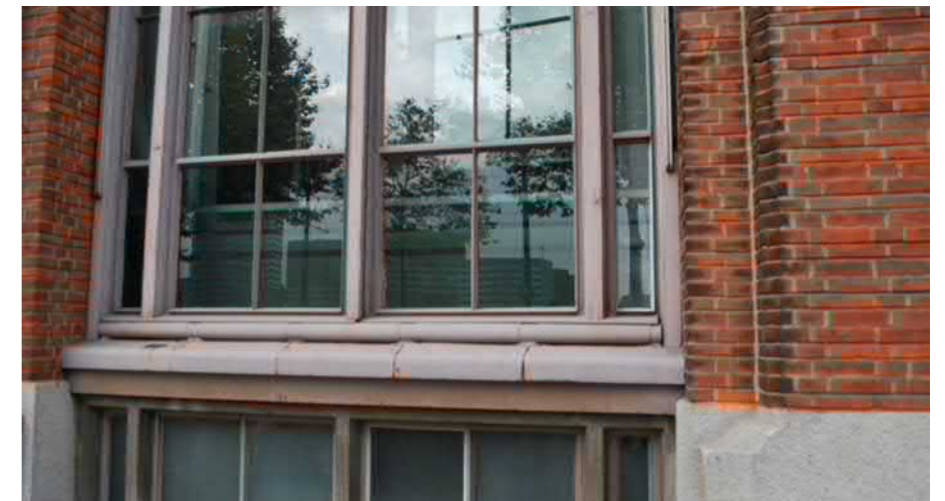
Op 3 plaatsen in de gevel zijn de schokbetonnen frames verloren gegaan en vervangen door geschilderd hout. Wanneer dit heeft plaatsgevonden is niet meer te traceren. Deze indifferente onderdelen worden vervangen door gegoten composiet frames, met profilering en uitstraling conform historisch schokbeton. De staken kozijnen op deze positie worden daarin weer teruggeplaatst (voorzien van nieuwe draaiende delen (ramen)).

De huidige beton frames uit het bouwstadium 1945-1951 vormen een onmisbaar element in het gevelbeeld en zullen volledig behouden blijven. Waar nodig worden de frames gerepareerd om onder andere verder verval te voorkomen. De houten kozijn frames die aanwezig zijn worden vervangen door een nagemaakt betonframe gezien het hout op veel plekken aan het wegrotten is. Het enige houten kozijn frame dat aanwezig is wordt vervangen door een nieuw betonnen frame gezien het hout op veel plekken aan het wegrotten is.

Houten kozijn frame met metalen dorpel (2016)

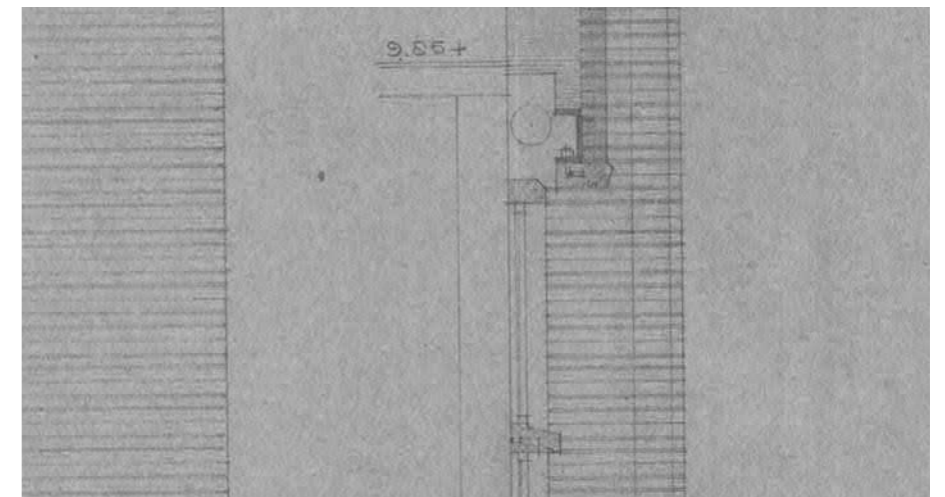
De zonwering die aanwezig is in drie van de vier gevels (met uitzondering van de noordgevel) is in 1945-1951 volledig geïntegreerd in de gevel doormiddel van een holte boven het kozijn en achter het metselwerk. Van de huidige zonwering is niet bekend of deze origineel is, maar deze is dermate beschadigd dat hij

Geïntegreerde zonwering in de gevel | Gevelfragment (1946), Stadsarchief Rotterdam

De huidige zonwering zal worden verwijderd.
Nieuwe zonwering in een kleur passend bij de opbouw wordt toegepast in het nieuwe ontwerp. Deze zal net als de originele zonwering verholen worden achter de gevel in de oorspronkelijke opening.

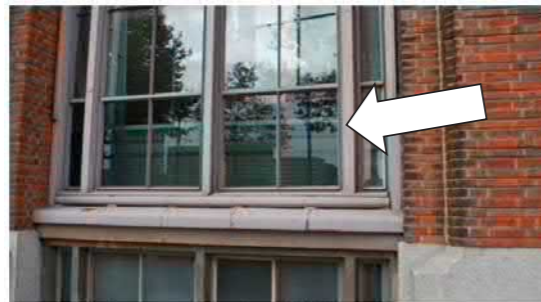
De mockup wordt uitgevoerd bij twee raamkozijnen op de begane grond aan de gevel aan de Westzeedijk. Dit zijn de twee kozijnen waar achter de modelwoning is gesitueerd. Ook is in het linker raamkozijn (van buiten af gezien) al een afwijkend houtenframe toegepast dat sterk afwijkt van het oorspronkelijke betonnen frame.

Houten kozijn frame met metalen dorpel (2016)

1. Afzetten werkgebied
2. Demonteren glas
3. Demonteren bestaande stalen raamkozijnen
4. Verwijderen metalen onderdorpel
5. Verwijderen houten kozijnframe
6. Monteren nieuw nagemaakt betonframe (imitatie)
7. Herplaatsen schoongemaakte stalen raamkozijnen of monteren van een nieuw stalen raamkozijn (nieuw kozijn v.v. van draaiende delen)
8. Aanbrengen draaiende delen in bestaande stalen raamkozijn
9. Aanbrengen nieuw glas. Voor de isolerende beglazing wordt een dikte gekozen die past binnen het bestaande stoeltjesprofiel.
10. Werkplek opruimen en schoonmaken

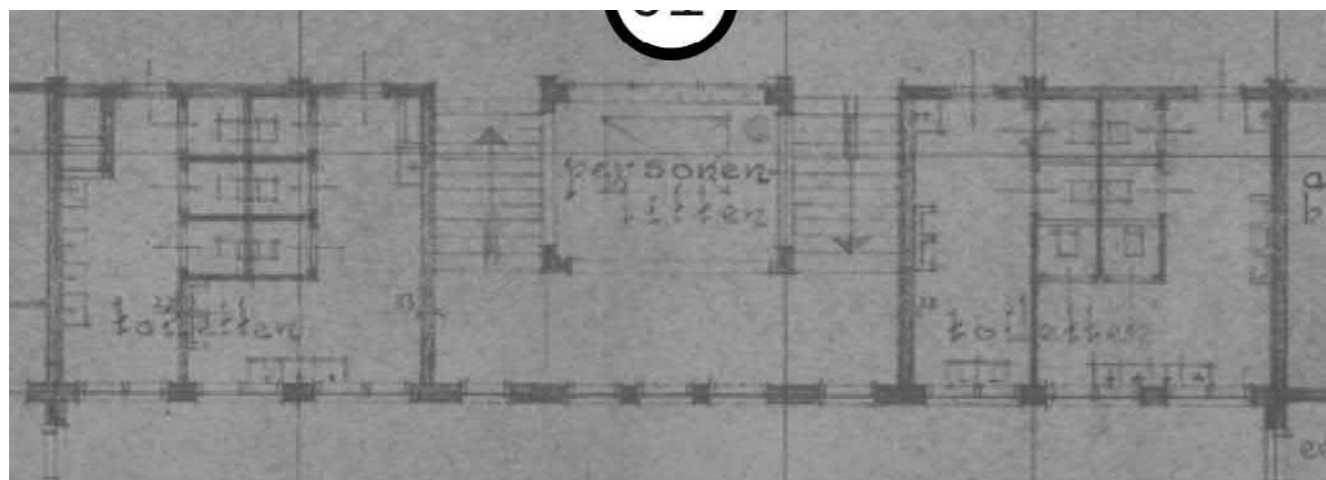
13.1 – Vooroorlogse situatie toiletten op eerste verdieping ter weerszijden van de hoofdtrap. Oude gevelindeling bij toiletten. Op de begane grond is alleen aan de oostelijke kant een toiletgroep. (uit: MEI BHO tekeningen, p 11)

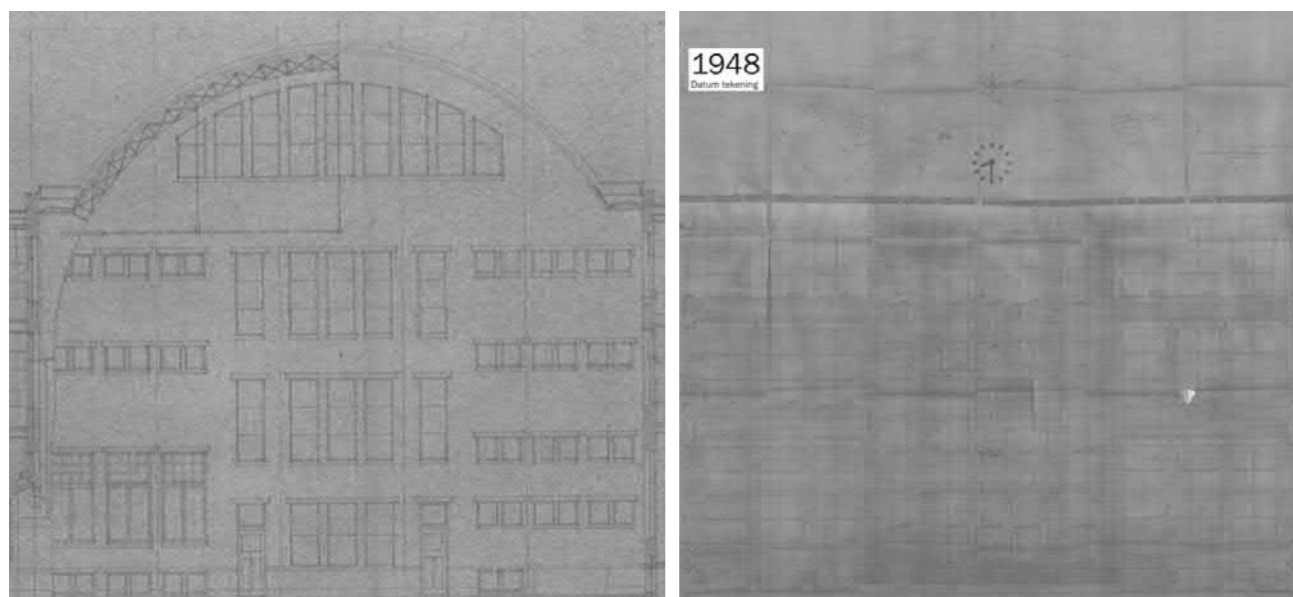
13.2 en 13.3 – Oude (links, met aan de westkant hoge ramen op de begane grond) en nieuwe (rechts) raamindeling bij de toiletten ter weerszijden van het hoofdtrappenhuis gezien vanuit het atrium (noordelijke gevel). In de naoorlogse situatie is op de begane grond aan beide zijden een toiletgroep, gecombineerd met een garderobe geplaatst, met ramen die voor het entresol boven de toiletten van de begane grond doorlopen. (uit: MEI BHO tekeningen, pp 18, 19)
