Dossier 8 Atrium*Samenvatting van gegevens uit tekeningenonderzoek*

**Update/aanvulling
14.03.2018**

DOSSIER 09: GOEDERENLIFTEN

DOSSIER 10: GLAZEN/STALEN PUIEN

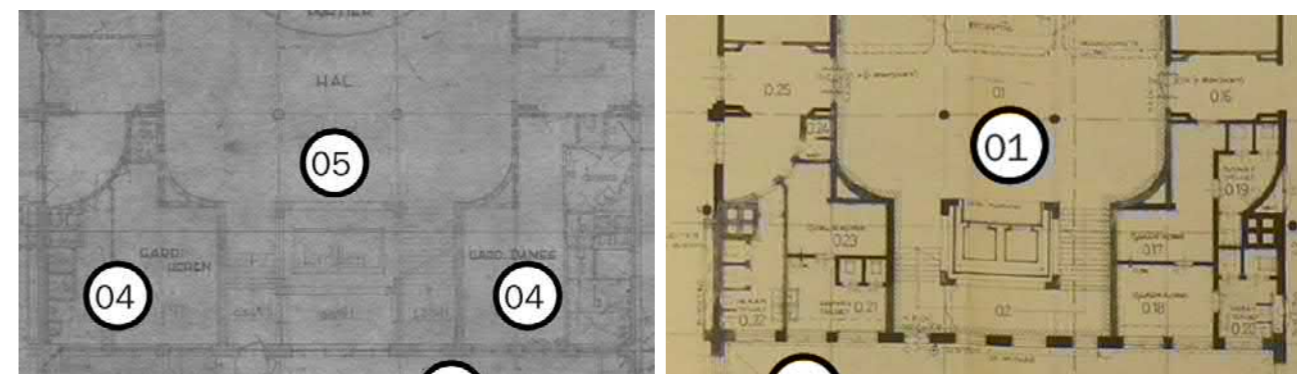
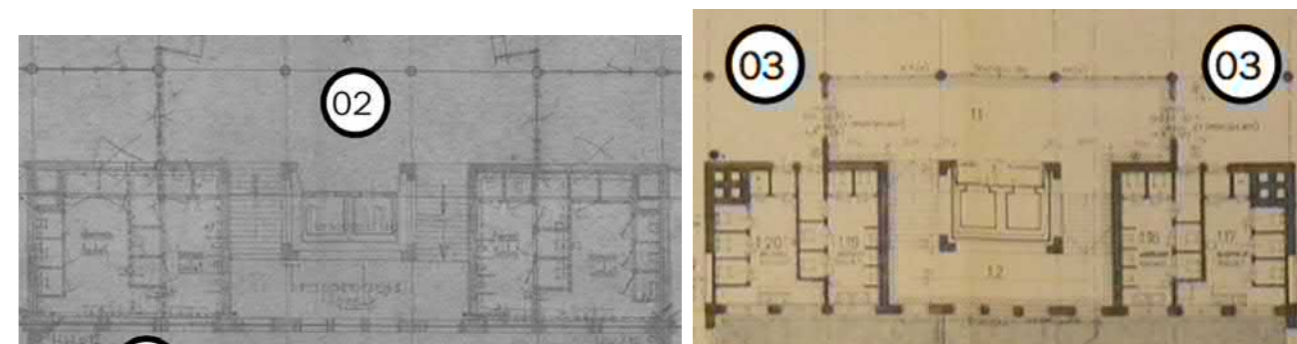
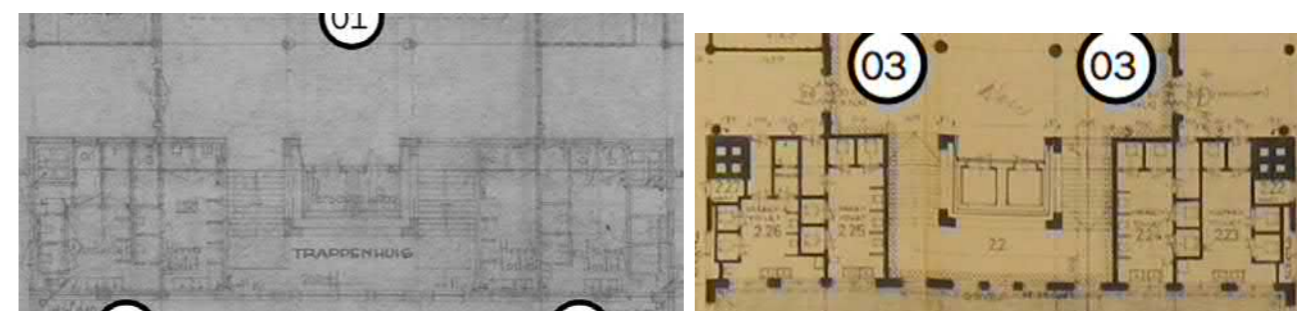
13.4 - Nieuwe situatie toiletgroepen in 1951 op (onder elkaar) begane grond, eerste en tweede verdieping (uit: MEI BHO tekeningen, pp 21, 22, 23)

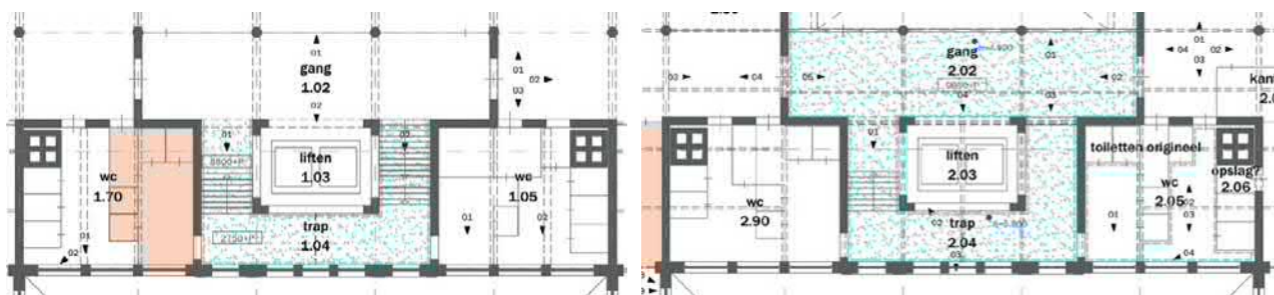
13.6 en 13.7 – Huidige situatie op eerste en tweede verdieping (niet alle toiletruimten zijn toegankelijk) (Uit: MEI bestaande situatie - bouwkundige opname, pp 17, 18)

Gezien de overeenkomst in indelingen van de situatie uit 1974/1951 met de huidige situatie is het niet onmogelijk dat de toiletten (groten)deels nog origineel zijn.

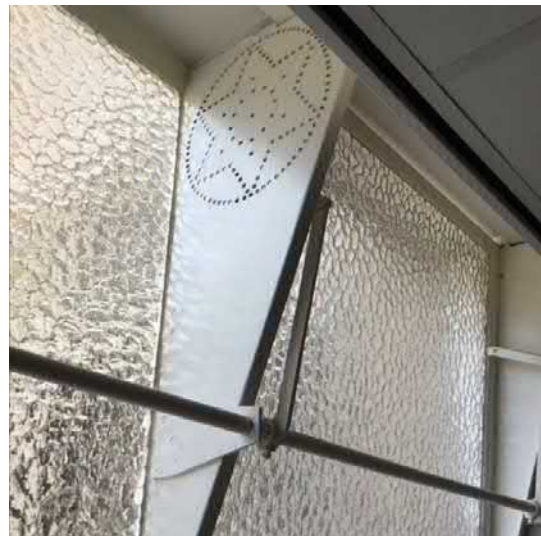
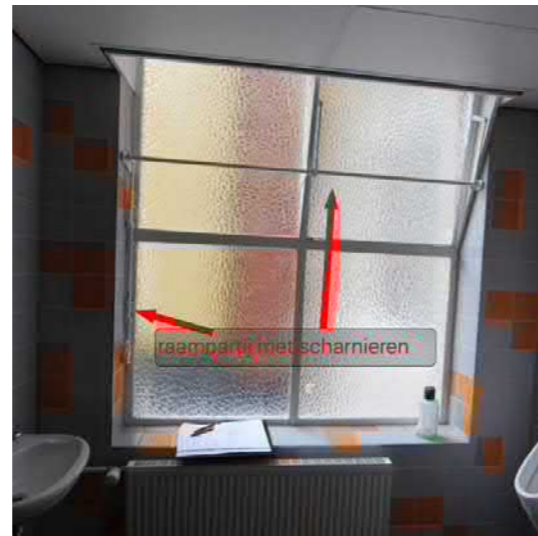
Component 1.05 toilet ramen (toiletreesks)
Description Stratigrafie? Raamroeden checken, en scharnieren Zie ook buitengevel. Deurkozijnen eerder? Tegels onder tegellaag

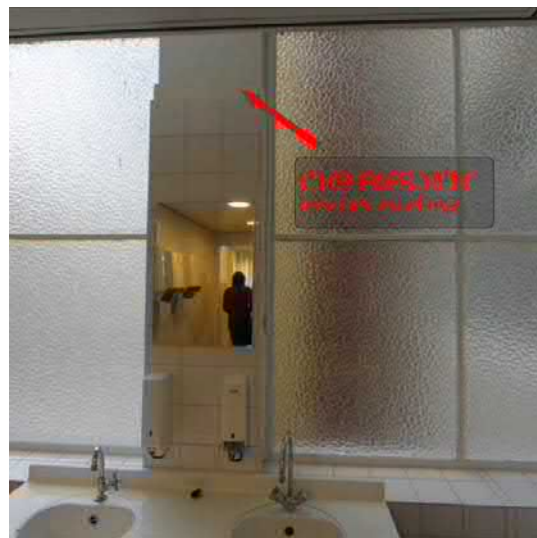
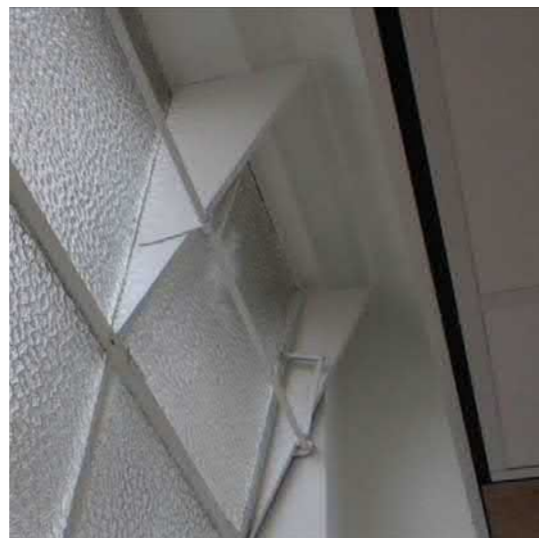
Component 2.05 toiletten
Description Mogelijk hier oude situatie toiletten, oude stortbakken? Ruimteindeling: tussenmuur, zelfde nummer.

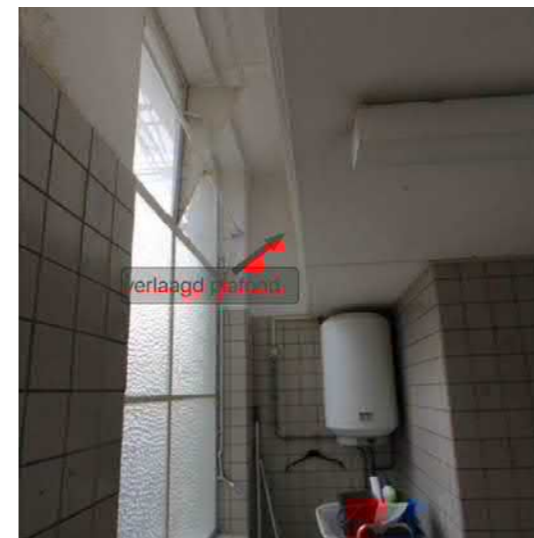
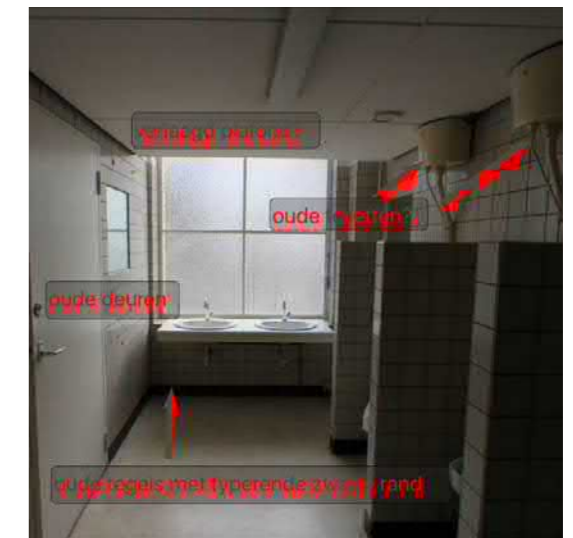
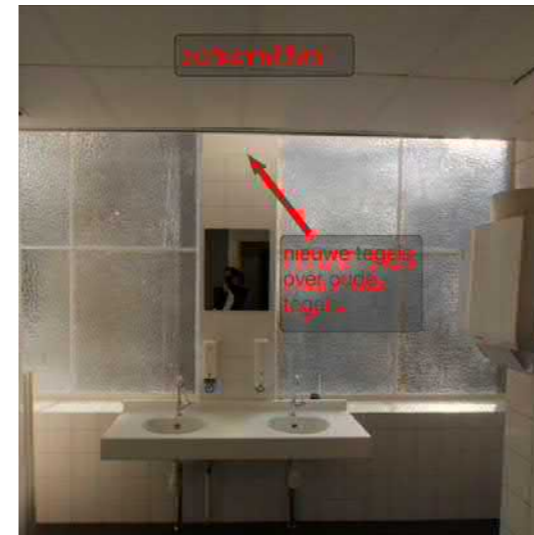
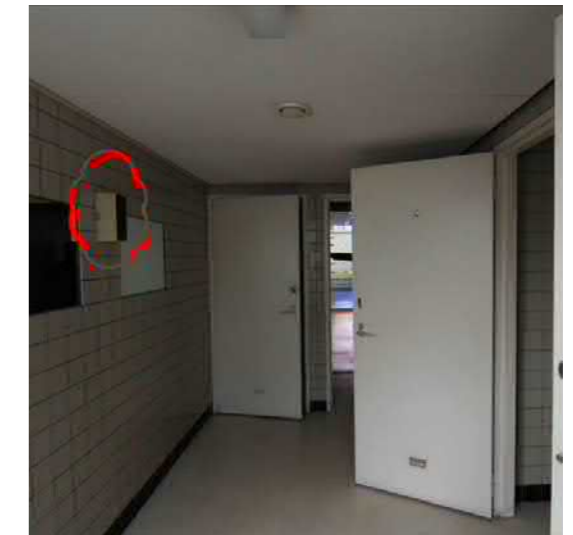
Enkele van de toiletten lijken op het oog nog de originele uitmontering uit 1951 te hebben, inclusief deuren met ontluuchtingsroosters en stalen kozijnen. De bovenlichten in groep 2.92 hebben een roedeindeling die sterk lijkt op de glazen kantoorwanden uit 1951. De ramen aan de atriumzijde lijken ongewijzigd, inclusief op sommige plekken het hang- en sluitwerk. In sommige ruimten lijkt het tegelwerk origineel, inclusief zwarte plinttegels zoals ook elders zijn gevonden. In andere ruimten is nieuw tegelwerk over bestaand tegelwerk heengezet. Mogelijk is de onderste tegellaag nog uit 1951.

Component 2.92 toiletreeks hoge ramen
Description Verdeling raamkozijnen (als kantoor?), puncties op kozijnen, deuren en roosters, sluitwerk (origineel?), scharnieren, tegels. Restauratieadvies.

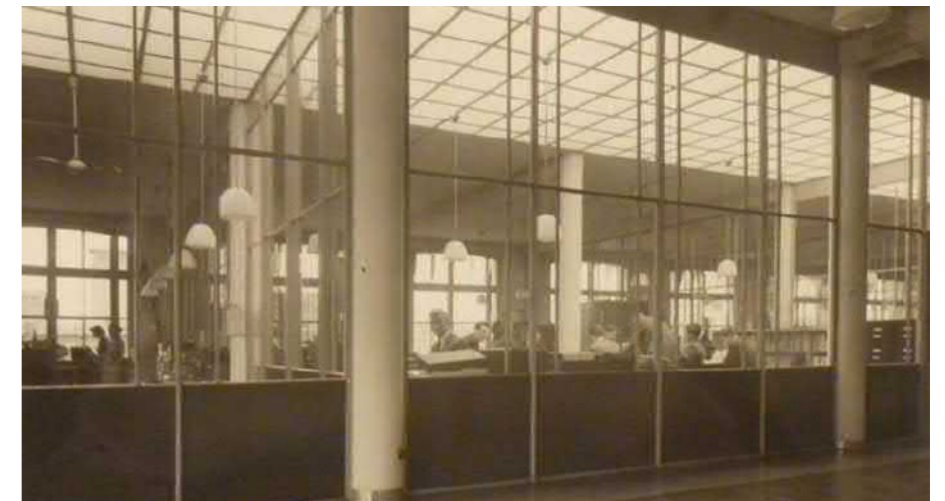
Roedeindeling van kantoorwanden op de 2^e verdieping (ca. 1950) | SteenhuisMeurs 2016, p 24

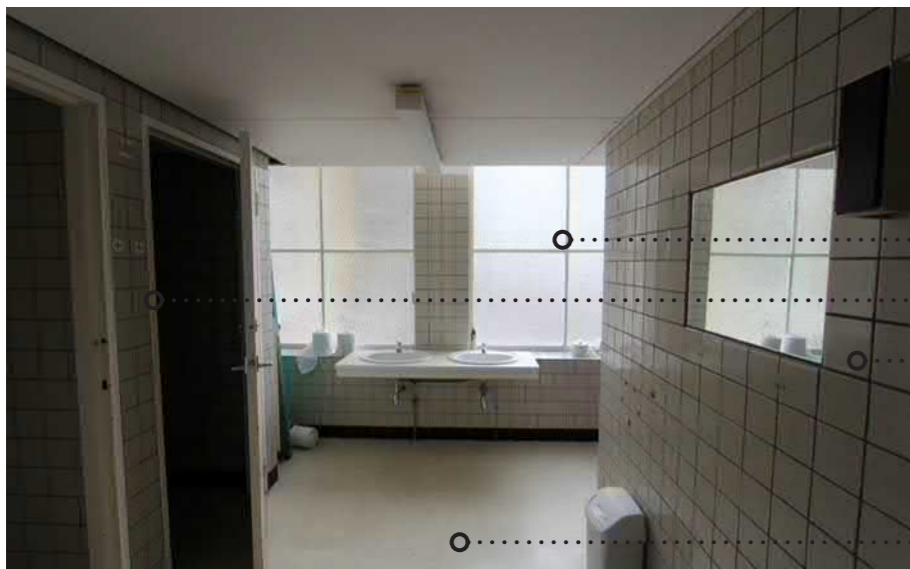
1.05.02

A.2.IV (kozijn) | A.2.III (glas)
C.2.III (kozijn)
C.2.III (afwerking)
D.2.III (afwerking)

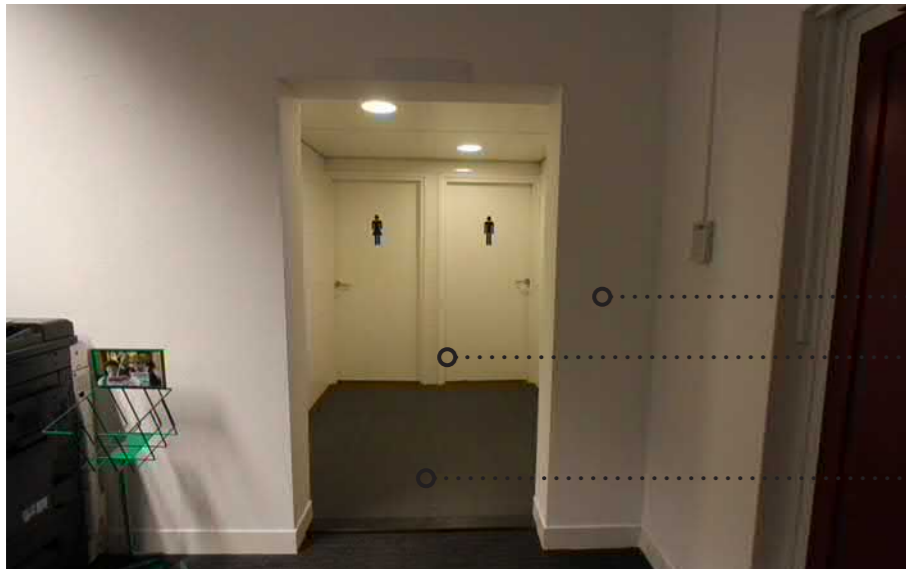
1.11.03

- A.1.I
- C.7.III (kozijn)
- C.7.III (afwerking)

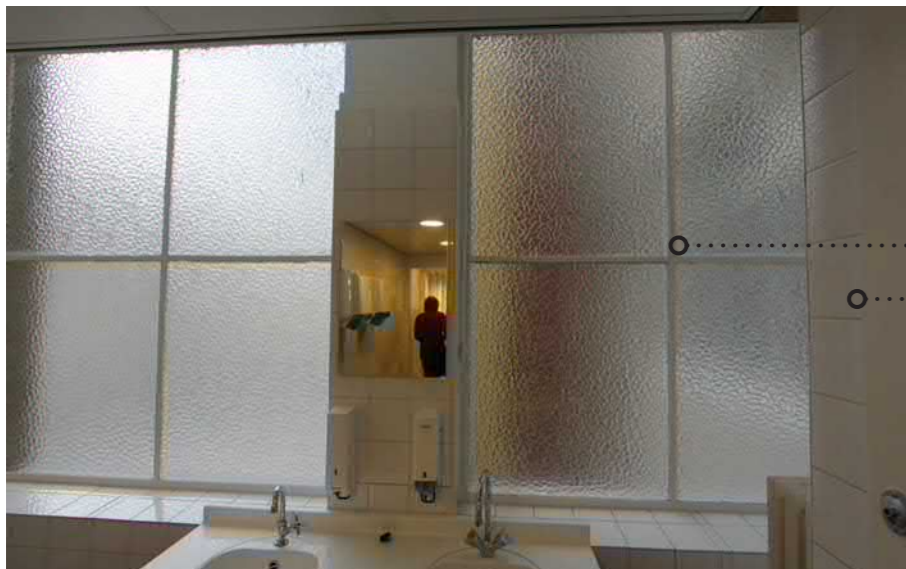
1.70.01

- A.2.IV (kozijn) | A.2.III (glas)
- C.6.III (afwerking)

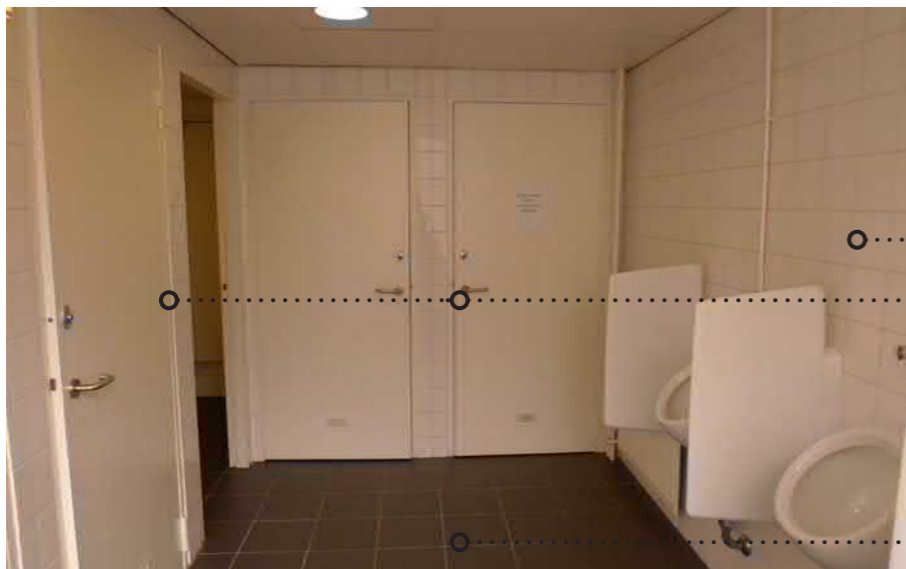
1.70.04

- A.1/3.I (wand) | C.6.III (afwerking)
- C.2.III (kozijn)
- C.7.III (afwerking)

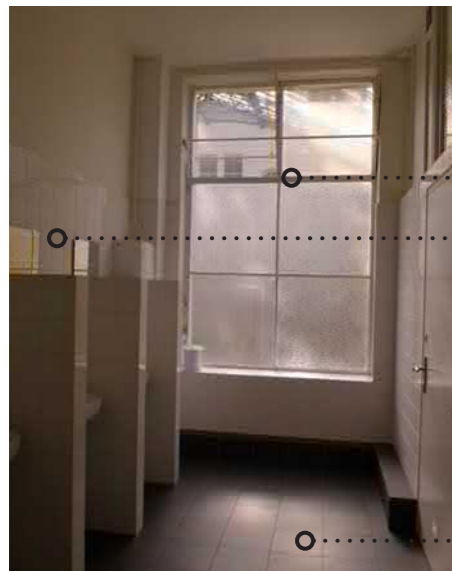
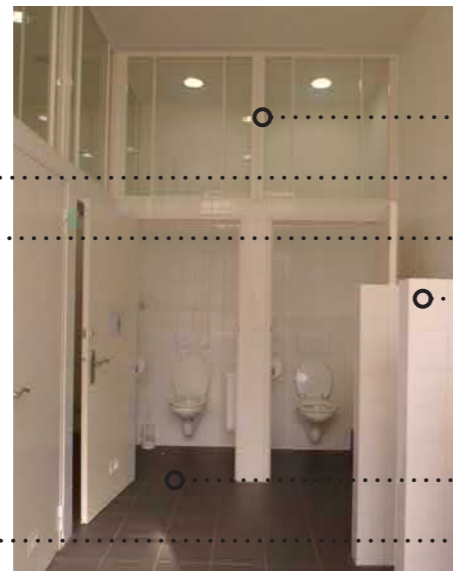
2.90.02

- A.2.III (kozijn)
- A.2.IV (kozijn) | A.2.III (glas)
- C.7.III (afwerking)
- C.7.III (afwerking)
- C.7.III (afwerking)
- C.7.III (afwerking)

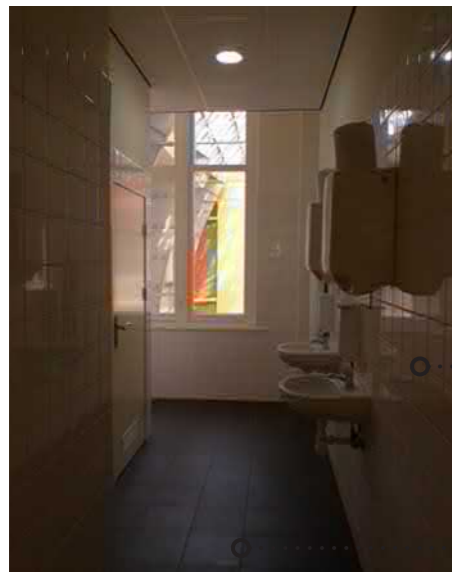
2.71.01

- C.7.III (afwerking)
- C.7.III (afwerking)

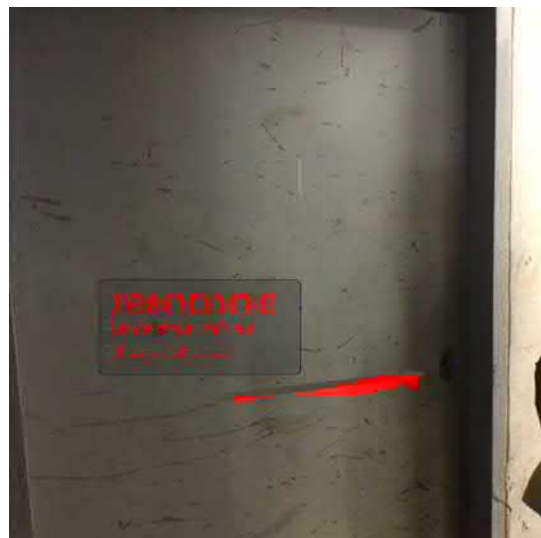
Component	-1.06 Ketelhuis kelder, deuren	ID number	7.11
Description	Stratigrafie vergelijken met twee andere deuren.	Location	
		Priority	■
		Date Time	2017-07-02 08:46:45
		Decision	
Status	<input type="checkbox"/>	Deadline	
Identified by	Iris Broersma	Contract	
Assigned to		OmniClass No.	
Reference		Estimated cost	
Tags	None	ID	
Cuneco Class.			
Warranty Info

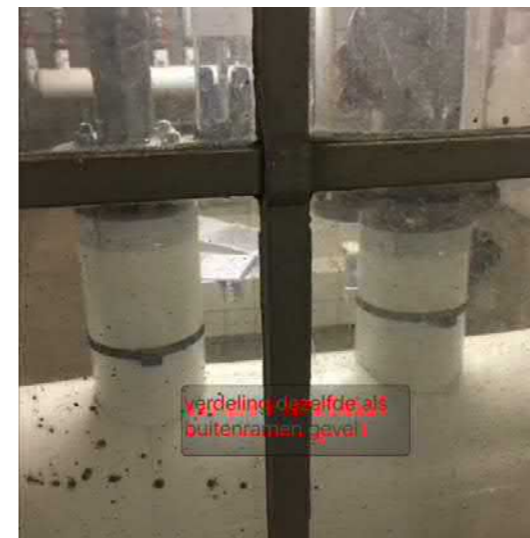
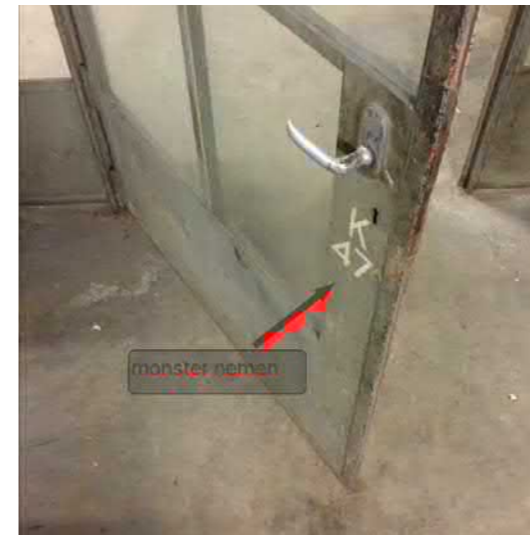
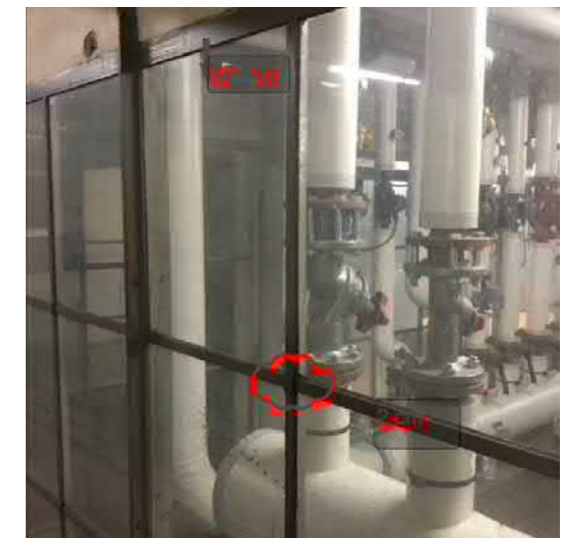
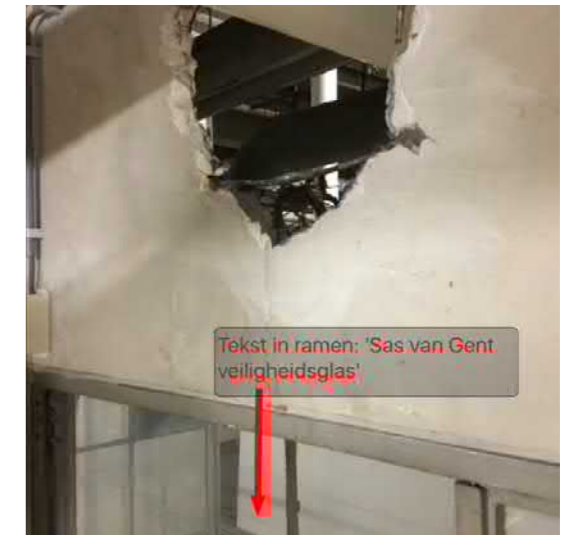
Component	-1.06 Ketelhuis kelder, glazen wanden	ID number	7.10
Description	Glazen wanden puncties nemen, wanneer geplaatst? K47 (oude ruimtenummering?) punctie.	Location	
		Priority	■
		Date Time	2017-07-02 08:46:45
		Decision	
Status	<input type="checkbox"/>	Deadline	
Identified by	Iris Broersma	Contract	
Assigned to		OmniClass No.	
Reference		Estimated cost	
Tags	None	ID	
Cuneco Class.			
Warranty Info

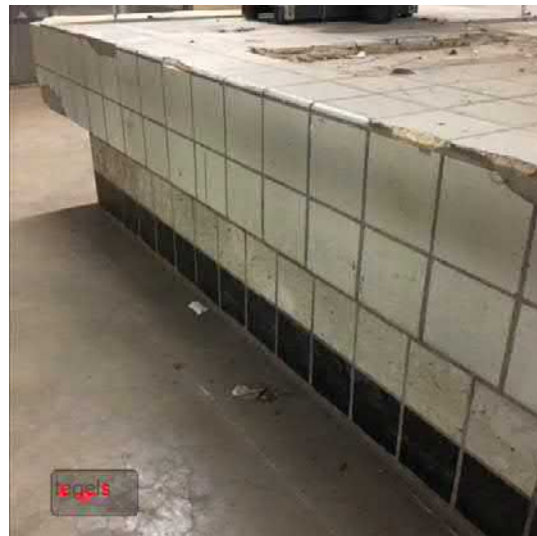
Component -1.06 Ketelhuis kelder, tegels podium
Description Tegels bronnenonderzoek en vergelijk andere ruimten.

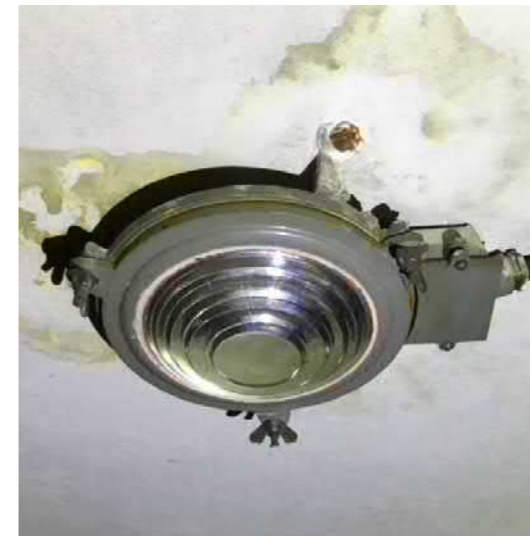
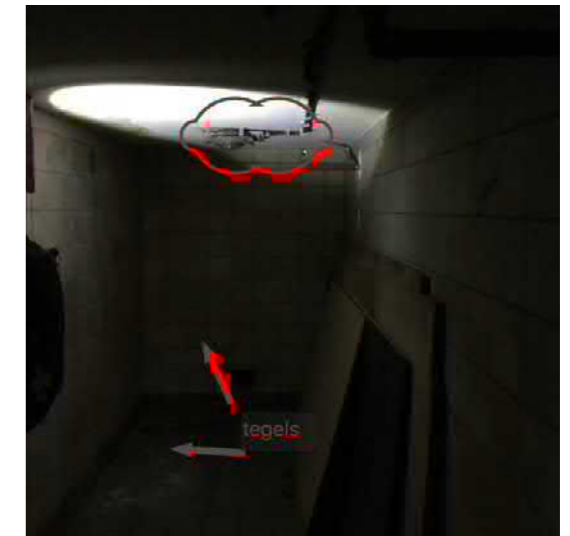
Component -1.08 Ruimte naast sprinkler
Description Tegels en lamp bronnenonderzoek

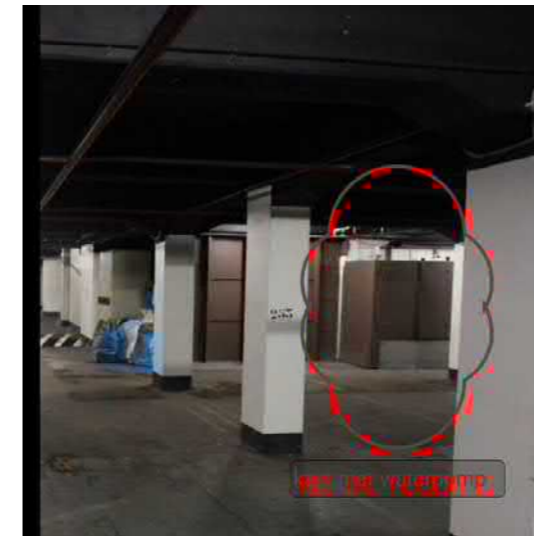
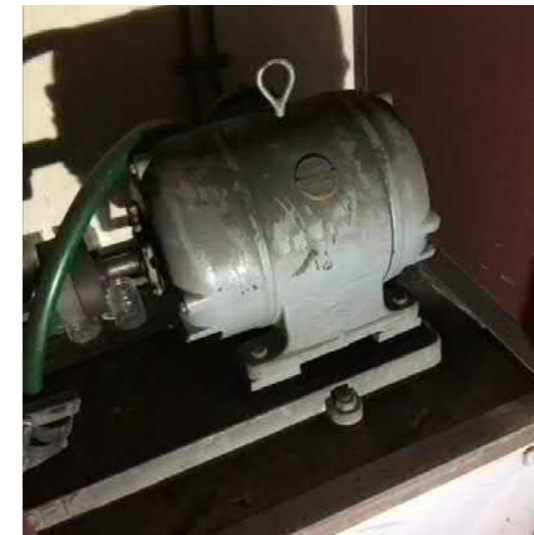
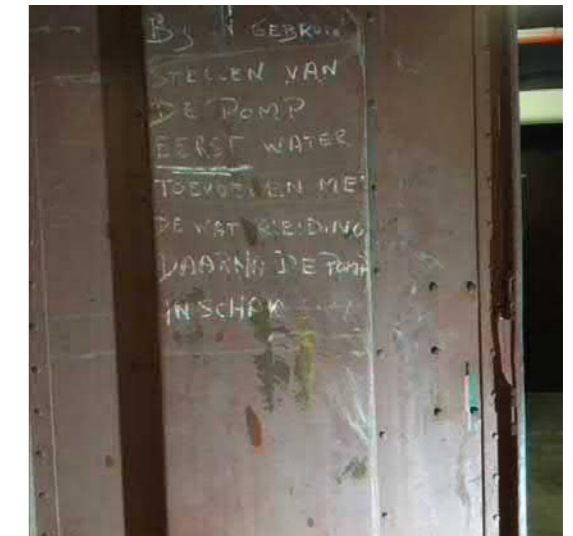
Component -1.25 Waterpomp naast goederenlift
Description Pomp, kastombouw. Datering?

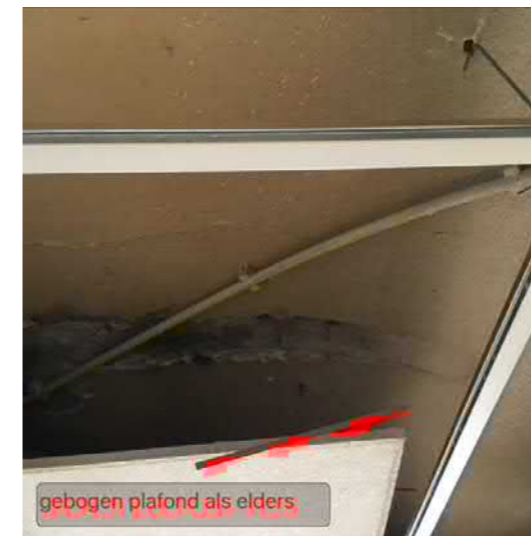
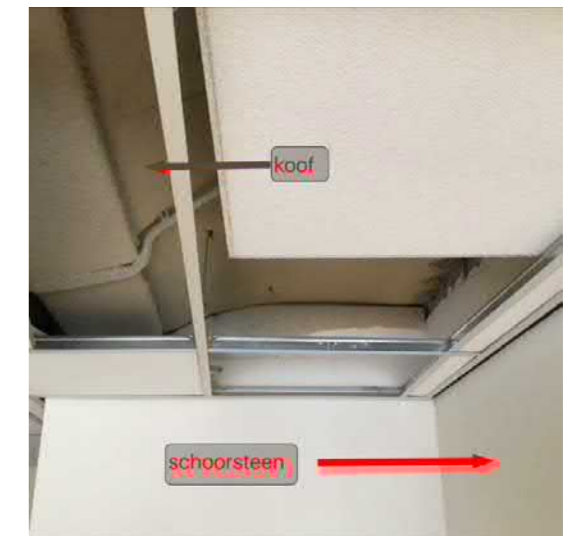
Component	0.026 Schoorsteen	ID number	7.5
Description	Schoorsteen: metselwerk lang in het zicht geweest?	Location	
		Priority	■
Status	<input type="checkbox"/>	Date Time	2017-07-02 08:46:48
Identified by	Iris Broersma	Decision	
Assigned to			
Reference		Deadline	
Tags	None	Contract	
Cuneco Class.		OmniClass No.	
Warranty Info		Estimated cost	
		ID

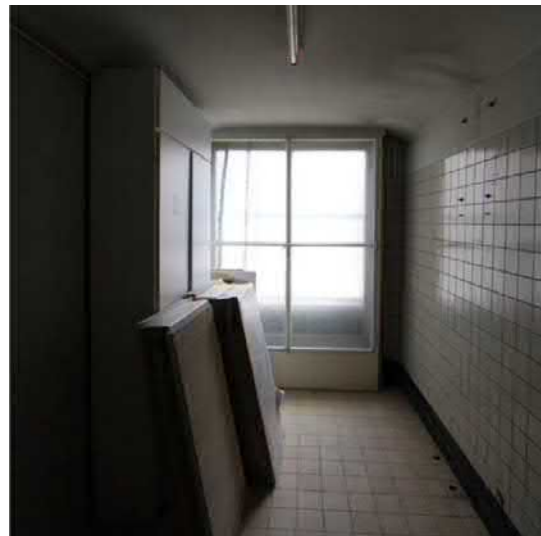
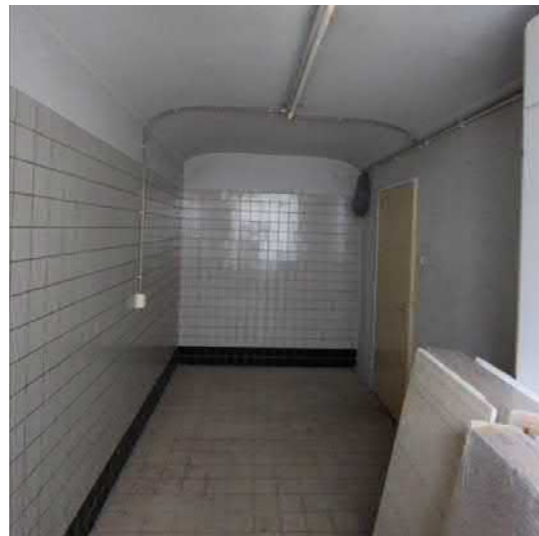
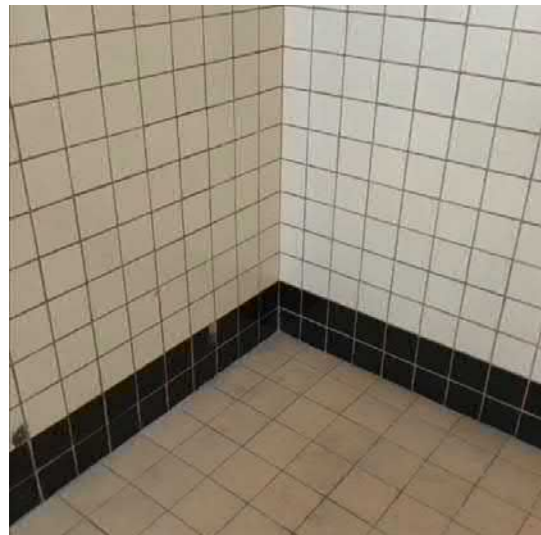
Component *0.027 Technische ruimte*
Description *Tegels als in ketelruimte -1.06. Zwarte rand ook in toiletten maar dan enkele tegel.*

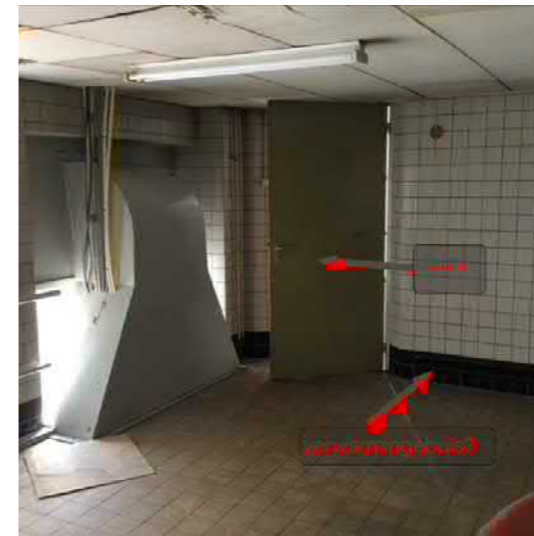
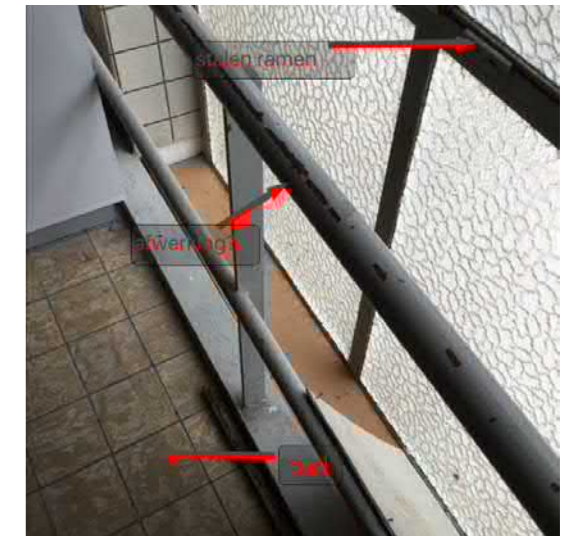
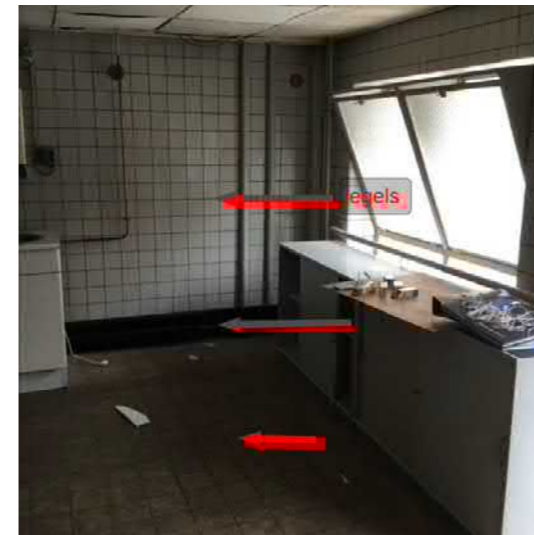
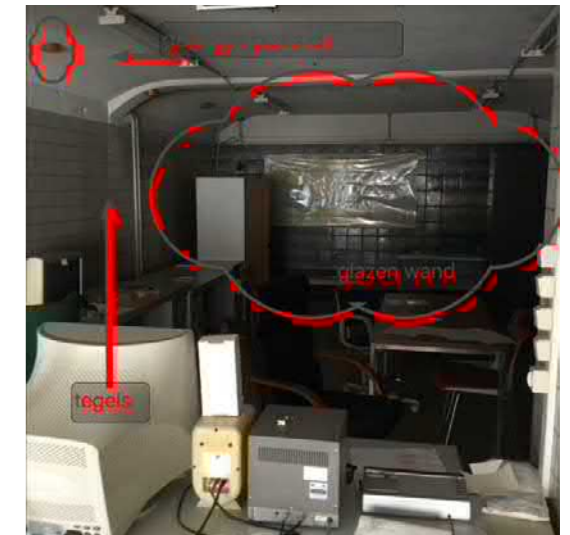
Component *0.131 Entresol conciierge ruimte*
Description *Tegels vergelijken met 0.027. Glazen wand ook elders in het gebouw.*

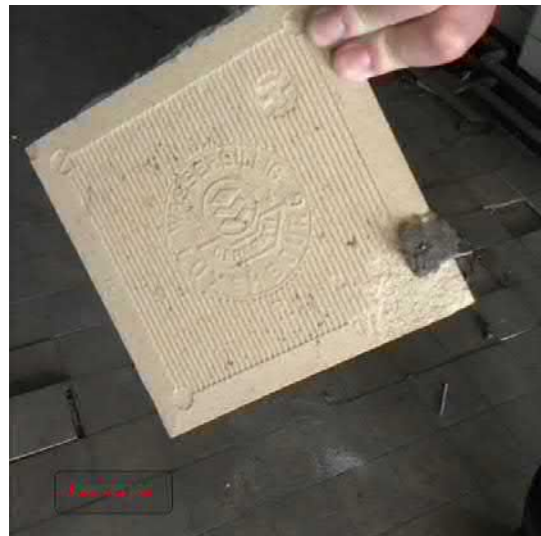
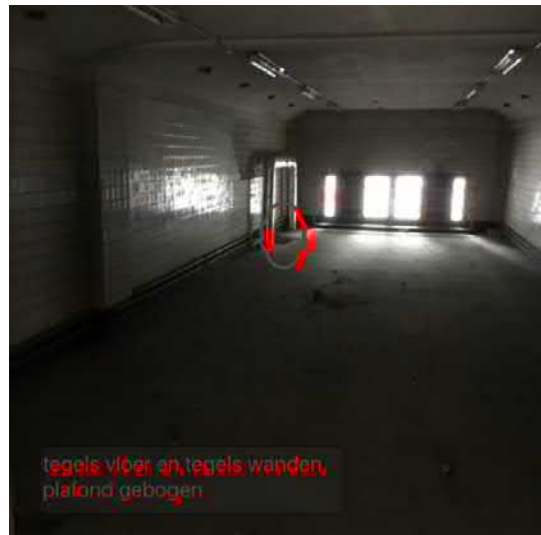
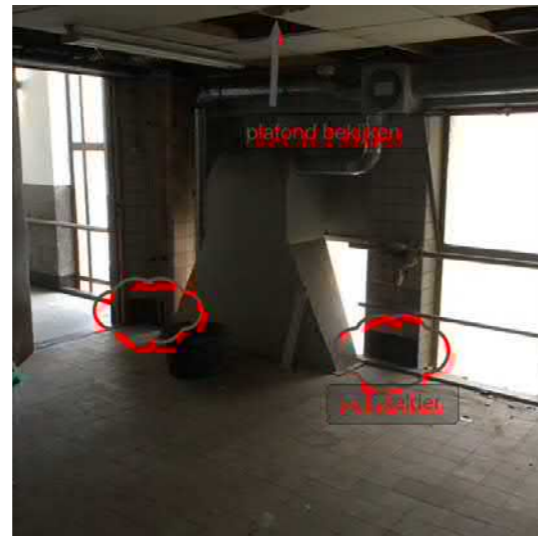
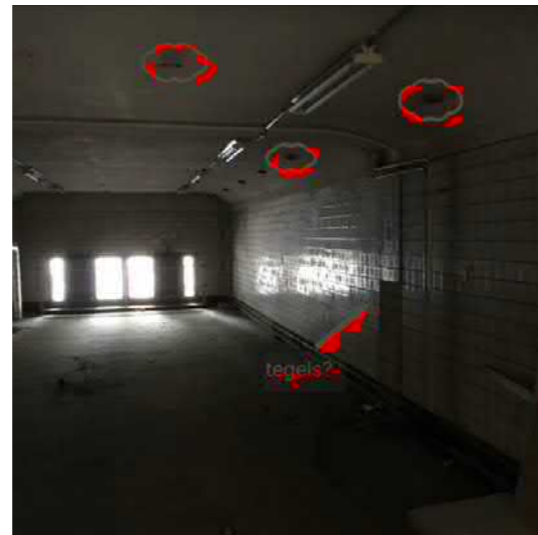
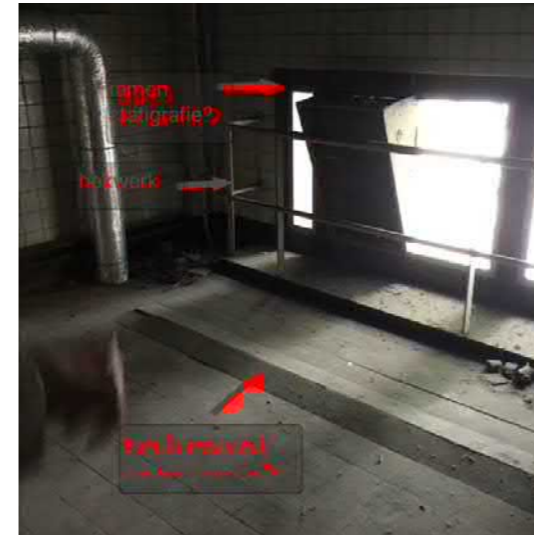
Component 0.137 Entresol open ruimte
Description Functie van de ruimte? Vergelijk tegels andere ruimten. Triplex plafond: origineel?

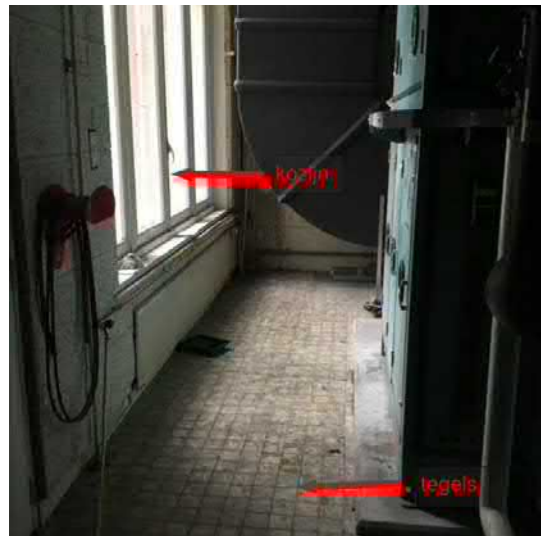
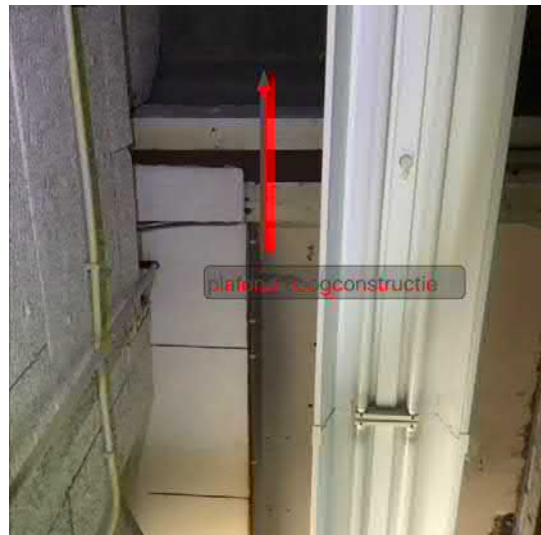
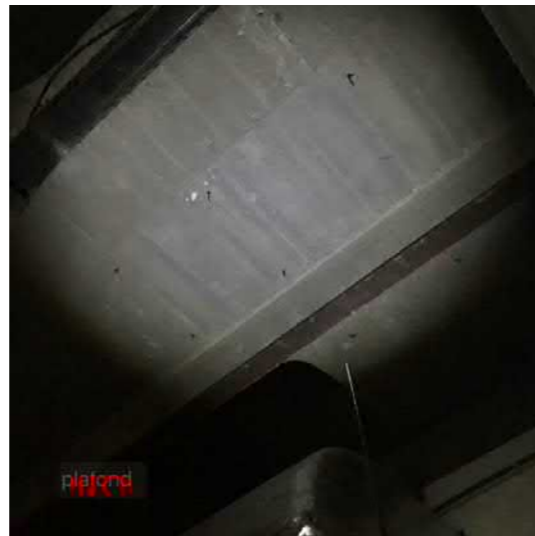
Component	1.69 Technische ruimte	ID number	7.1
Description	Plafond deels nooit afgewerkt geweest. Kleuronderzoek ramen. Tegels zijn anders dan elders. Dichtegezet gat in plafond??	Location	
Status	<input type="checkbox"/>	Priority	■
Identified by	Iris Broersma	Date Time	2017-07-02 08:46:50
Assigned to		Decision	
Reference		Deadline	
Tags	None	Contract	
Cuneco Class.		OmniClass No.	
Warranty Info		Estimated cost	
		ID

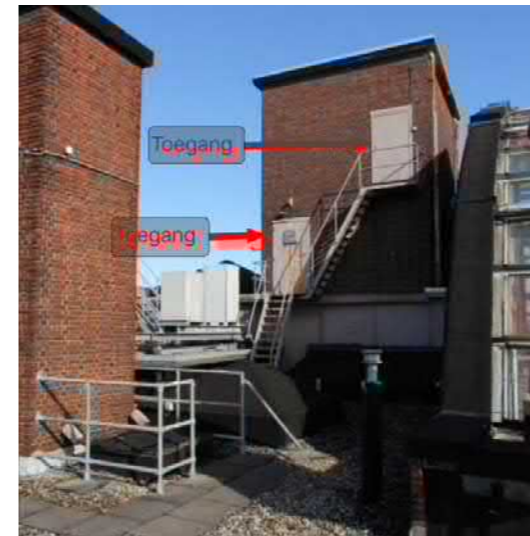
Component	3.01 Lifthuis	ID number	7.15
Description	Twee deuren geven mogelijk de toegang tot twee ruimtes boven de lift HD, waaronder mogelijk die met de liftmotor	Location	
Status	<input type="checkbox"/>	Priority	■
Identified by	Iris Broersma	Date Time	2017-07-11 11:56:58
Assigned to		Decision	
Reference		Deadline	
Tags	None	Contract	
Cuneco Class.		OmniClass No.	
Warranty Info		Estimated cost	
		ID

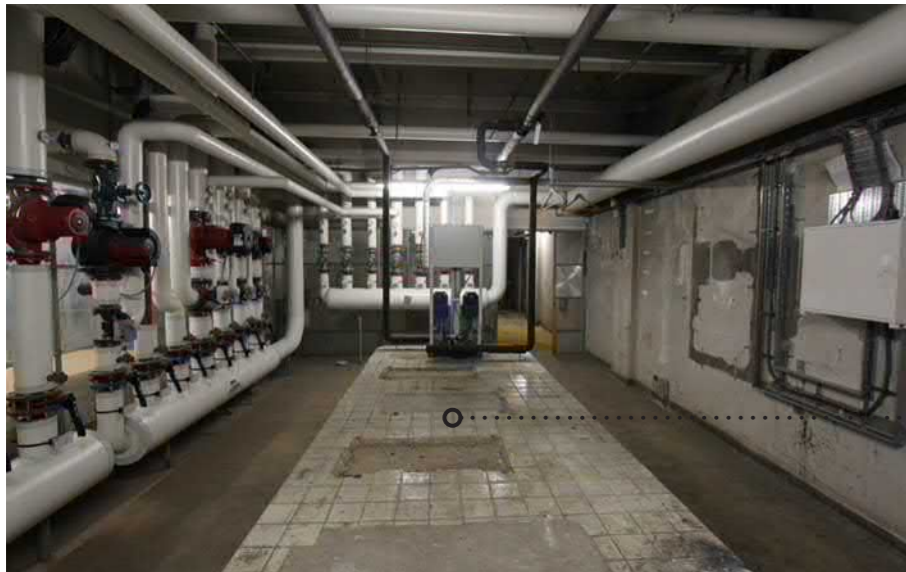
-1.06.03

A.2.I (element incl. afwerking)

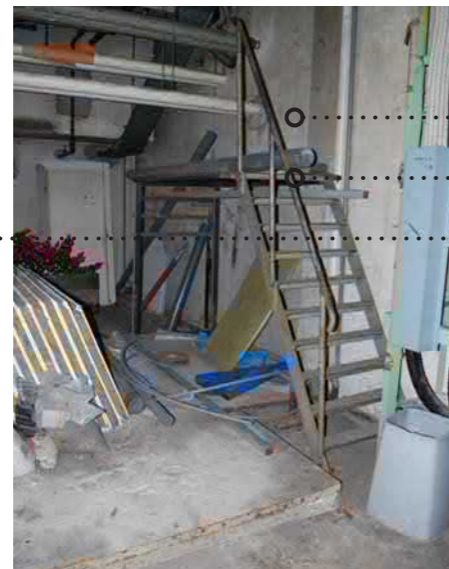
-1.04.08

C.2.I (wand)

B.3.I (trap)

B.2.I (deur incl. kozijn)

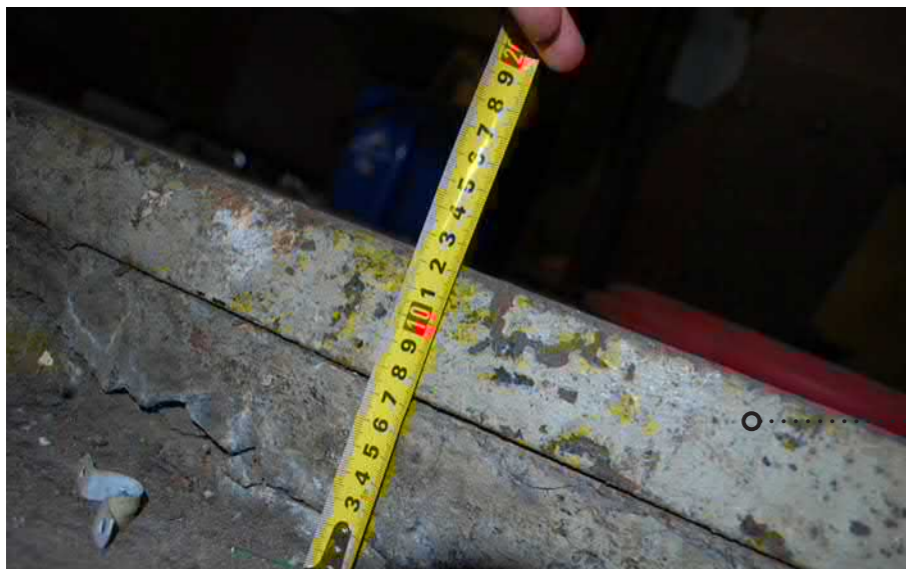
-1.04.12

A.2.I (verhoging)

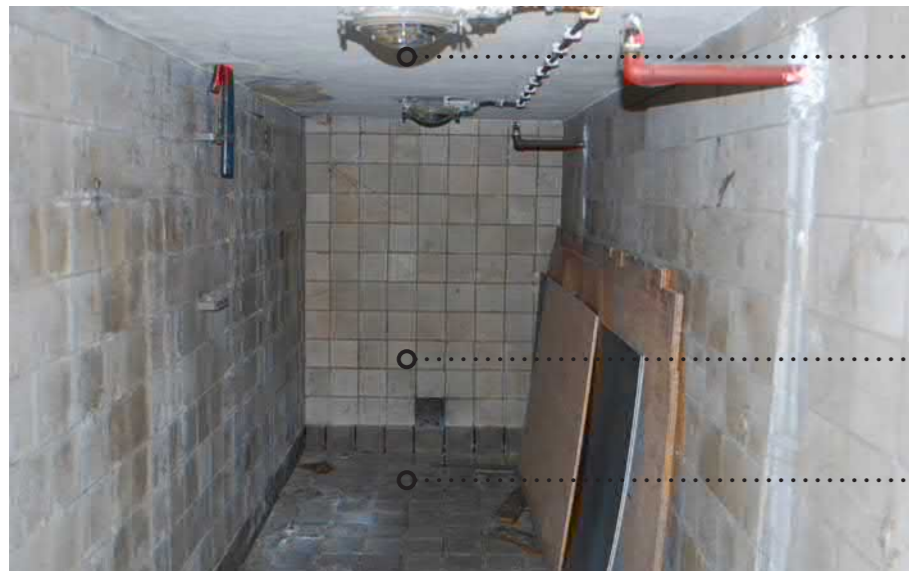
-1.08.03

C.2.I (armatuur)

A.2.I (wand incl. afwerking)

A.2.I (afwerking)

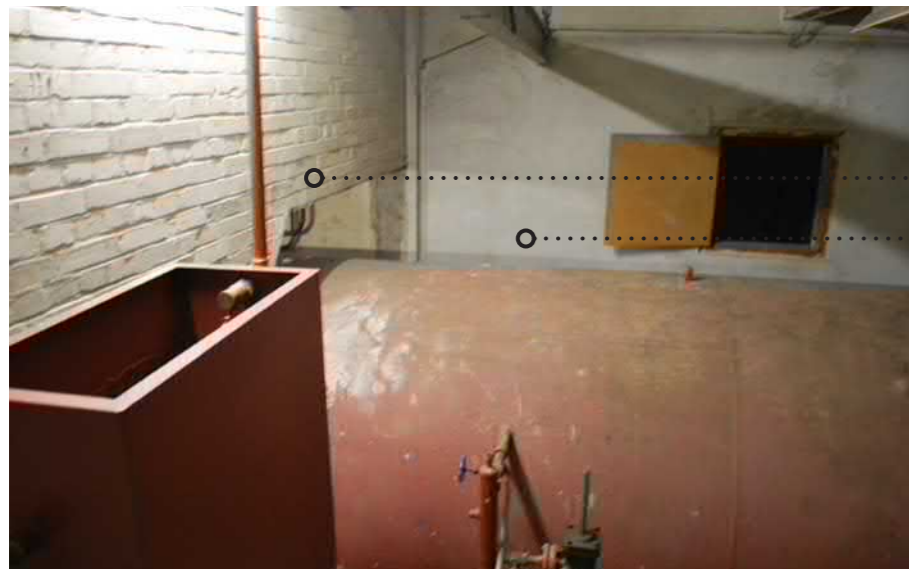
-1.08.04

C.2/4.I (wand)

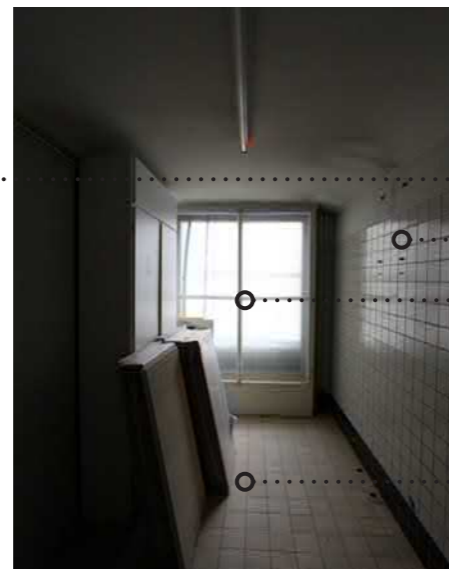
-1.29.003

A.2.IV (afwerking)

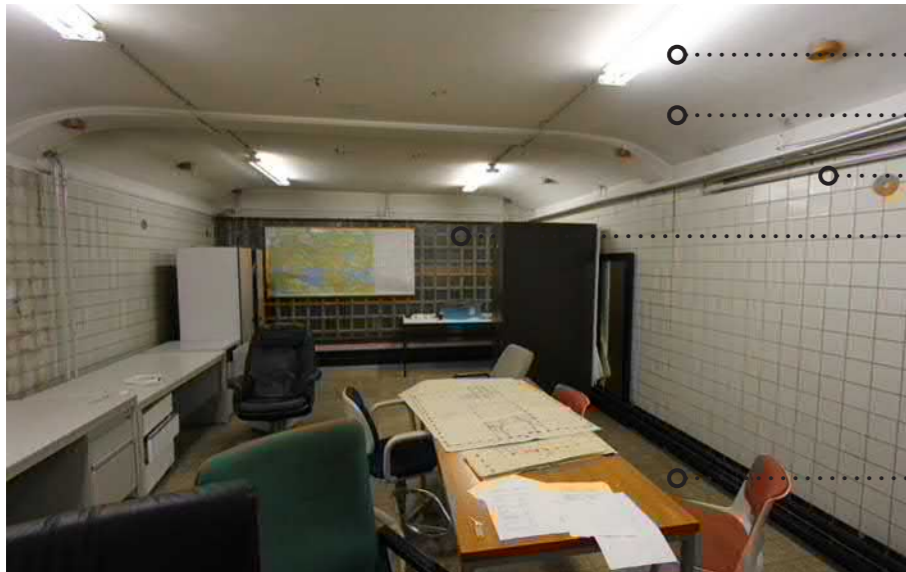
0.138.02

- C.7.III (armatuur)
- A.2.I
- A.2.III (afwerking)
- A.2.III (glazenbouwsteen)

- A.2.IV (vloer)

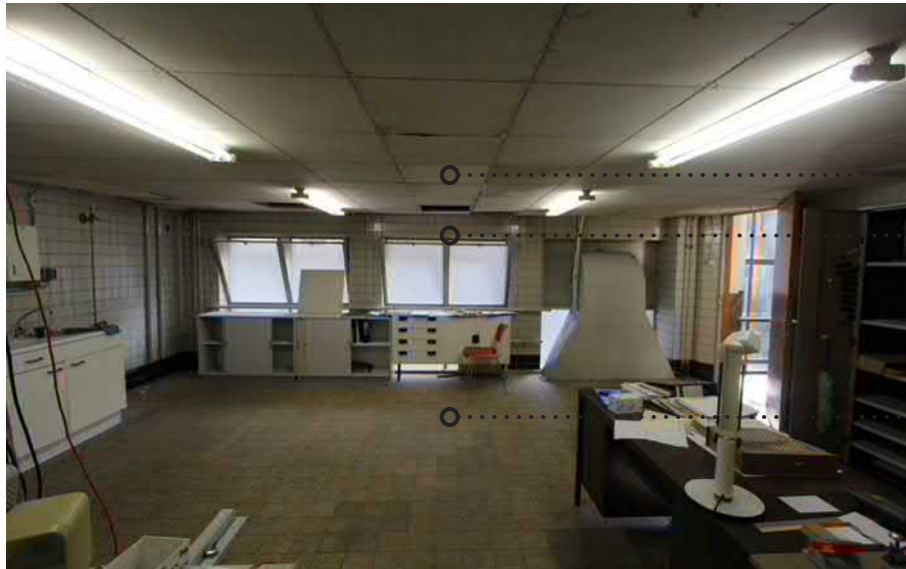
0.138.03

- C.2.III (plafond) | C.7.III (elementen boven het plafond)

- A.2.I (kozijn)

- A.2.IV (vloer)

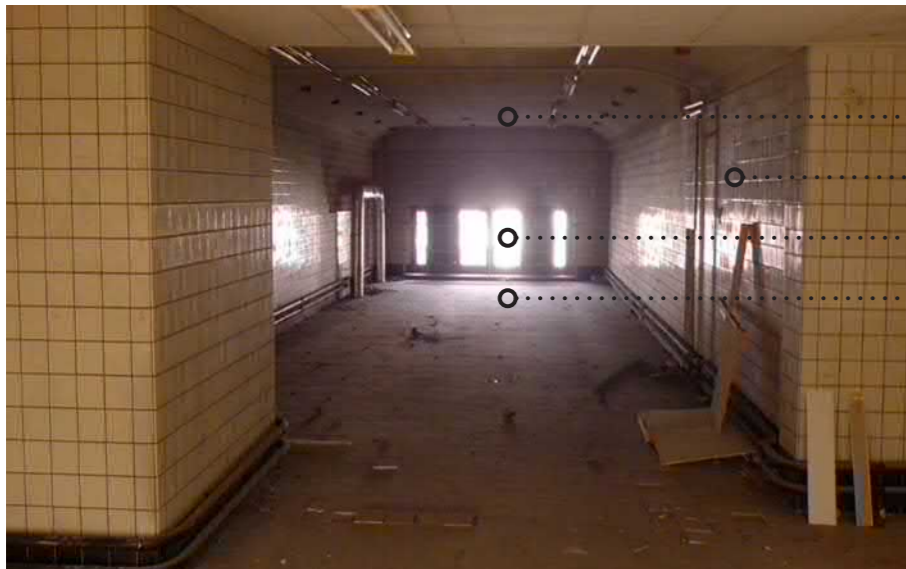
0.137.02

- C.2.III (plafond) | C.7.III (elementen boven het plafond)

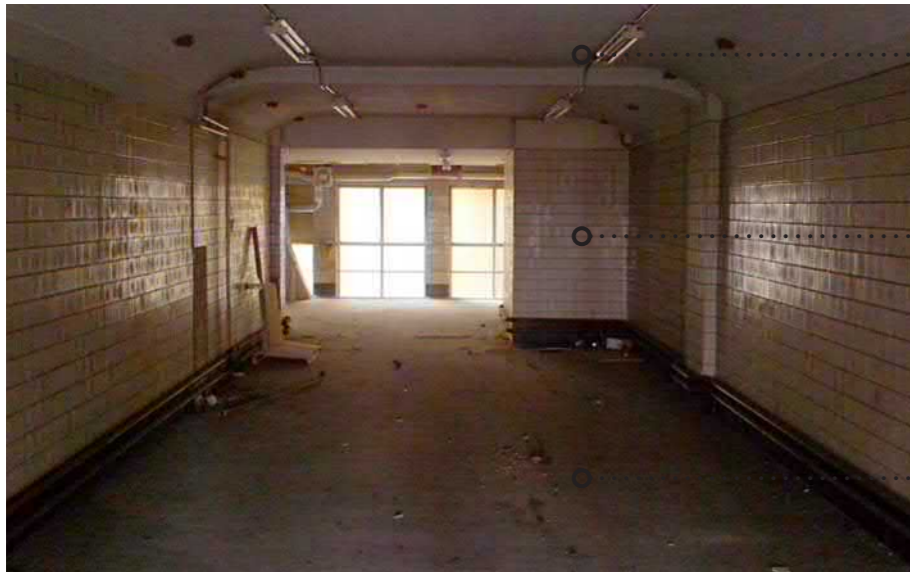
0.137.04

- A.2.I
- A.2.III (schoorsteen)
- A.2.IV (vloer)

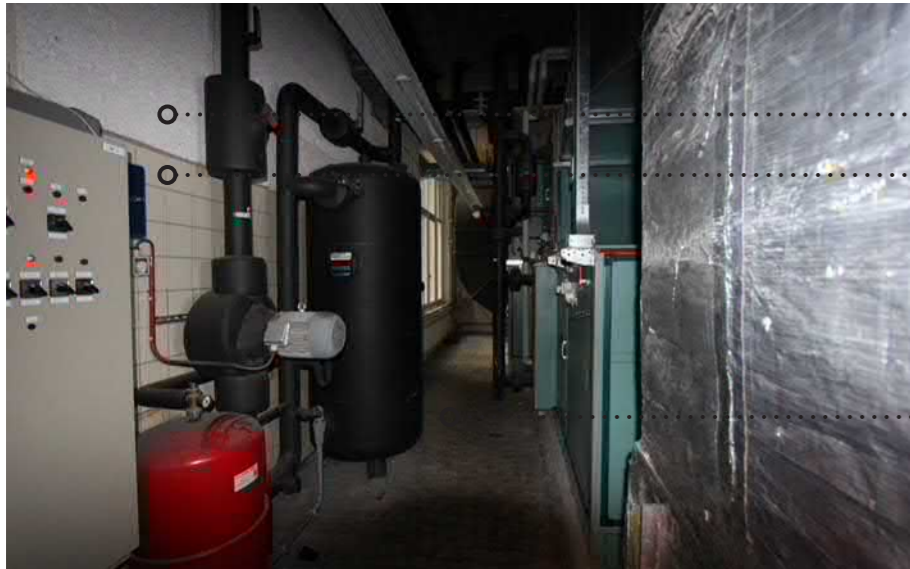
1.69.01

- A.1/3.III (wand)
- C.6.III (afwerking)
- C.6.III (vloer, afwerking)
