Dossier 8 Atrium*Samenvatting van gegevens uit tekeningenonderzoek*

**Update/aanvulling
14.03.2018**

DOSSIER 09: GOEDERENLIFTEN

DOSSIER 10: GLAZEN/STALEN PUIEN

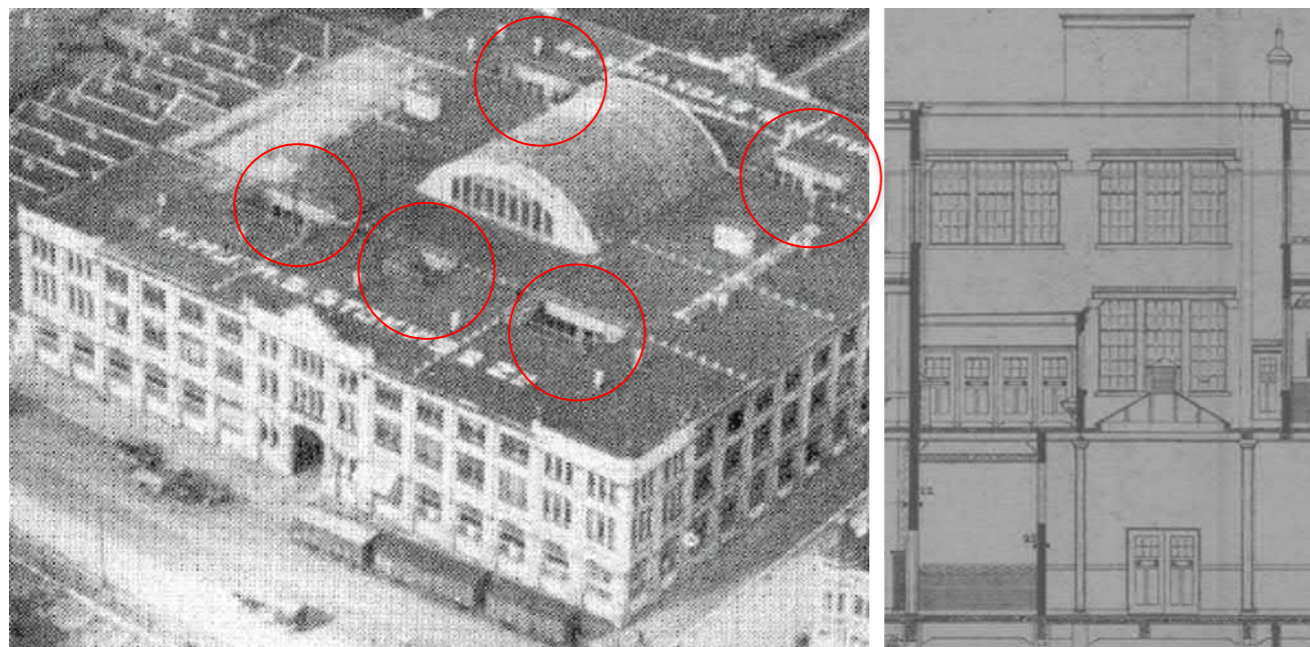
15.1 – Dak met open lichthoven, voor het bombardement, foto vanuit het zuiden (uit: MEI BHO tekeningen, p 6)

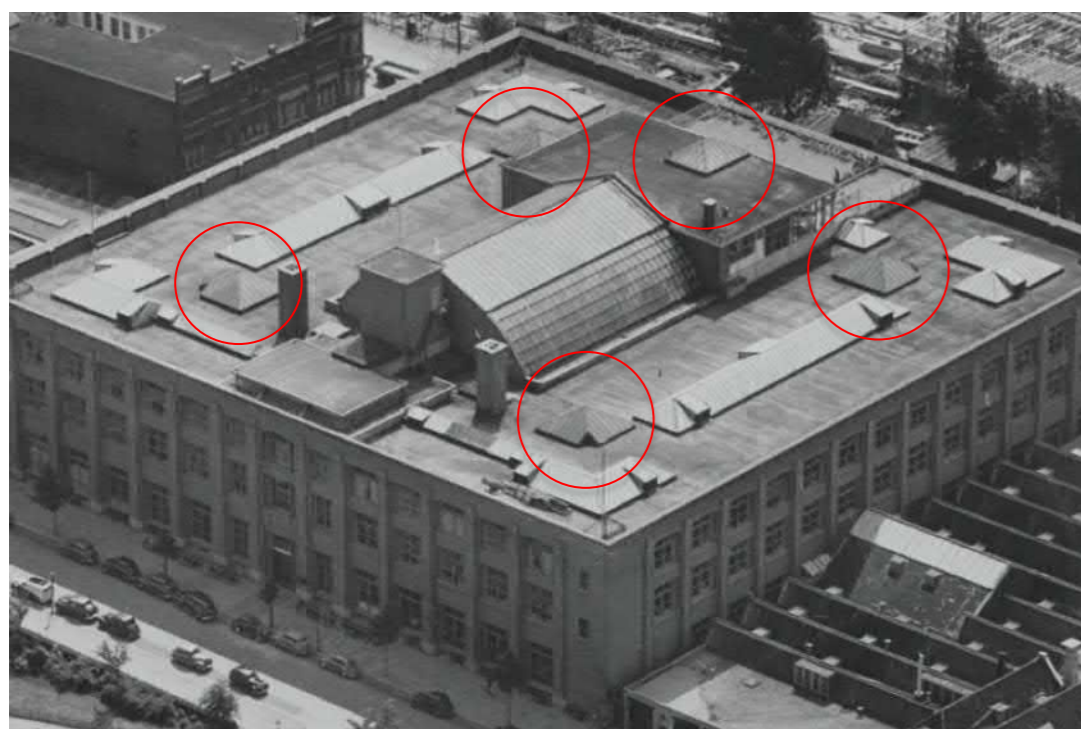
15.3 – Dak met overkapte lichthoven, na de herbouw, foto vanuit het noorden (uit: MEI BHO tekeningen, p 15)

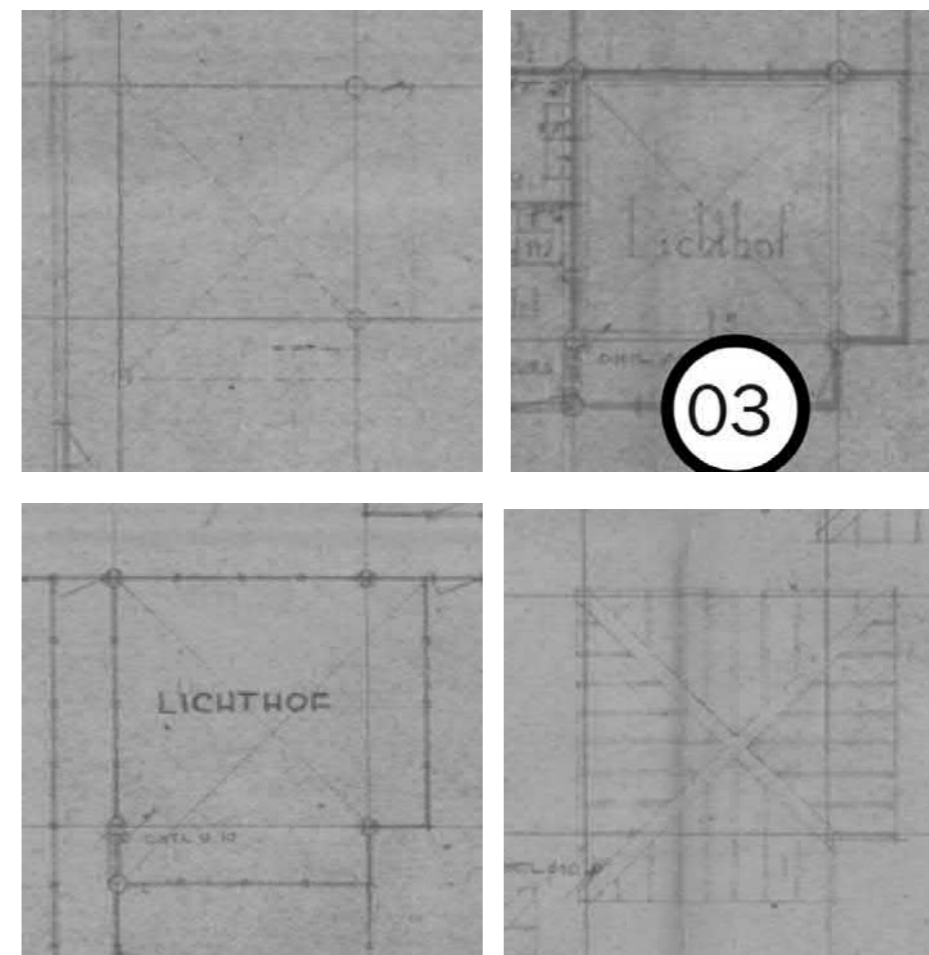
15.4 t/m 15.7 – Maatvoering en omgeving lichthof met stramienmaten M/N en 4/5 op de begane grond, resp eerste en tweede verdieping en het dak, op bestektekeningen 1947 met revisie 1951 (uit: MEI BHO tekeningen, pp 21, 22, 23 en 24)

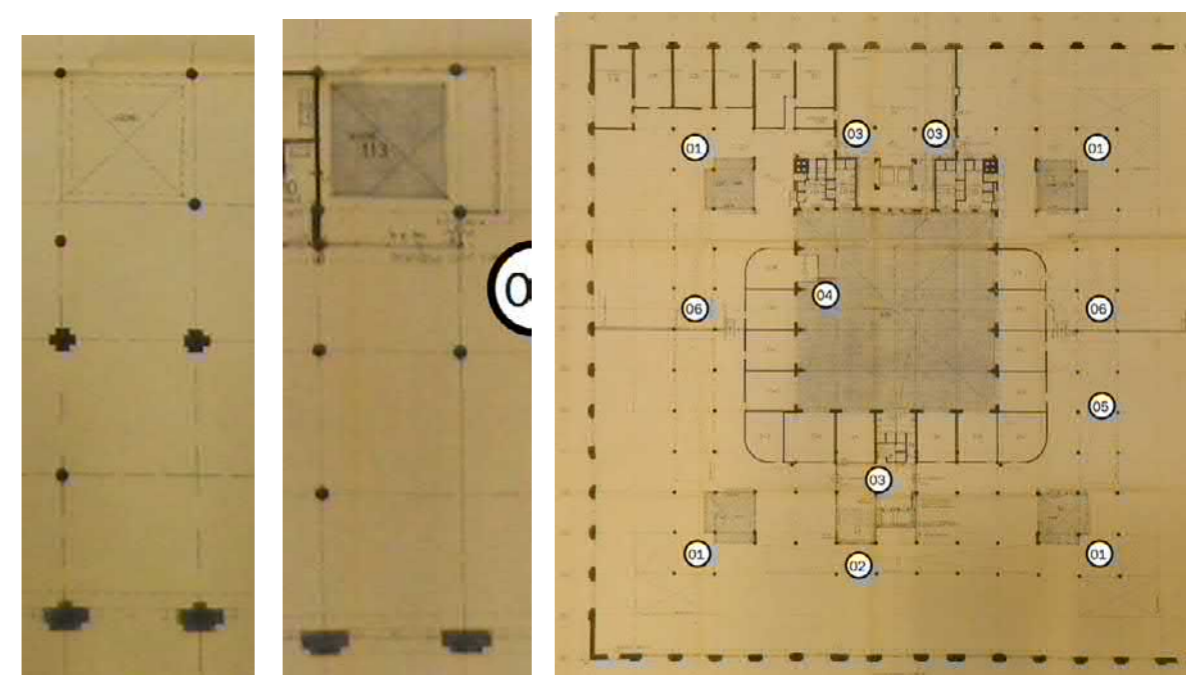
15.8 en 15.9 – Lichthof tussen stramienmaten M/N en 4/5. Dubbele kolom of schacht op eerste verdieping op stramien M? In 1974 lijkt de vide tussen begane grond en eerste verdieping verkleind (uit: MEI BHO tekeningen, pp 46, 48)

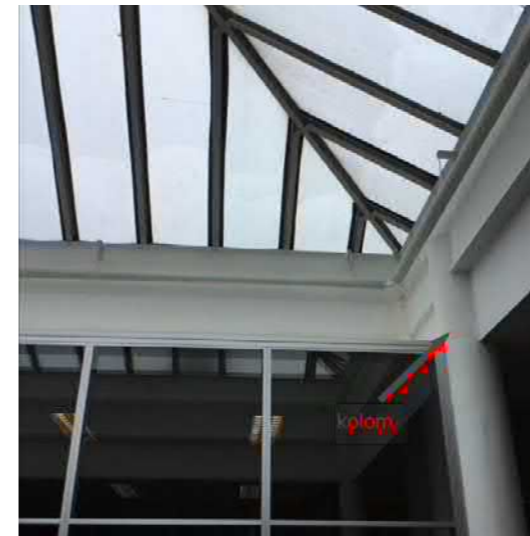
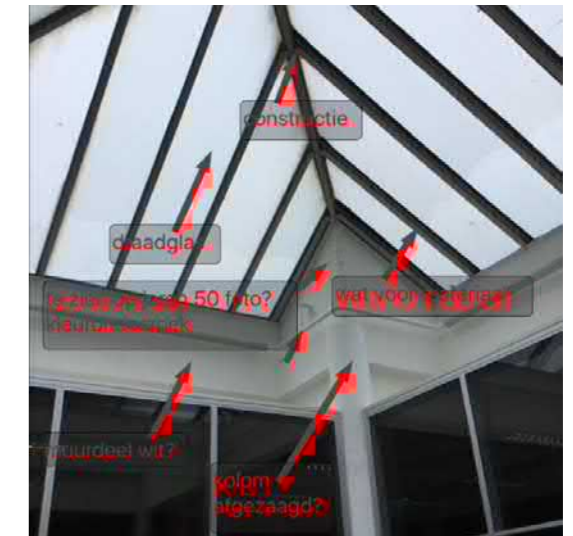
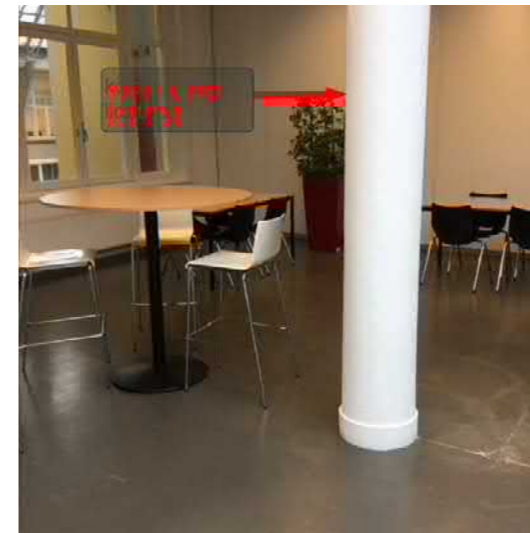
Component	Lichthof binnenzijde	ID number	17.2
Description	Lichthoven met elkaar vergelijken basis van oud fotomateriaal de ontwikkeling van materialiteit. Verschil bi en bu zijde kolom	Location	
Status	<input type="checkbox"/>	Priority	■
Identified by	Iris Broersma	Date Time	2017-07-04 14:27:05
Assigned to		Decision	
Reference		Deadline	
Tags	None	Contract	
Cuneco Class.		OmniClass No.	
Warranty Info		Estimated cost	
		ID

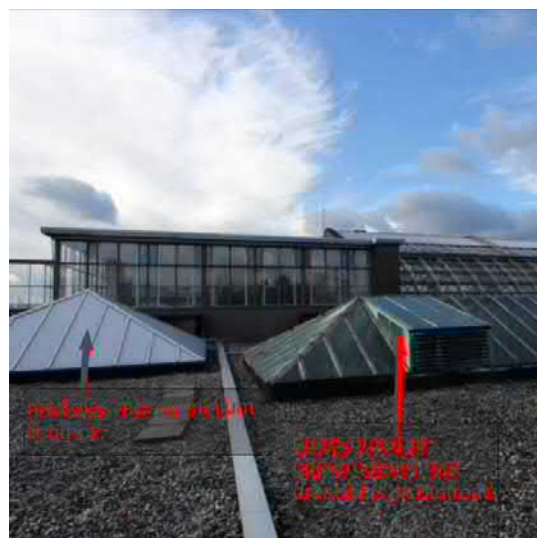
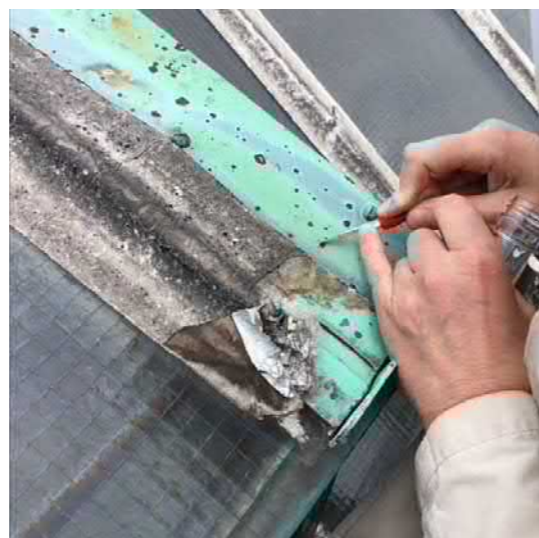
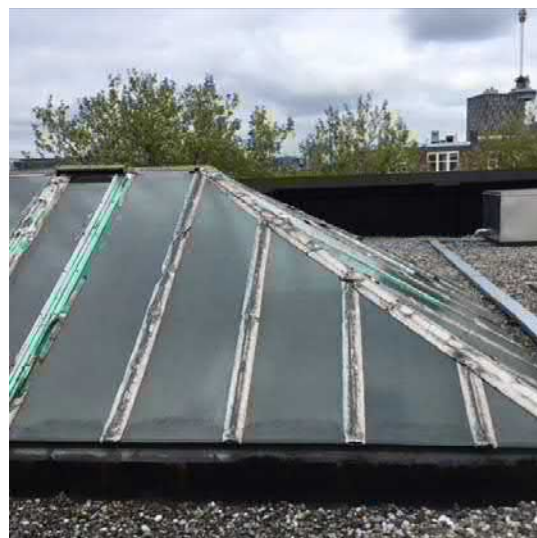
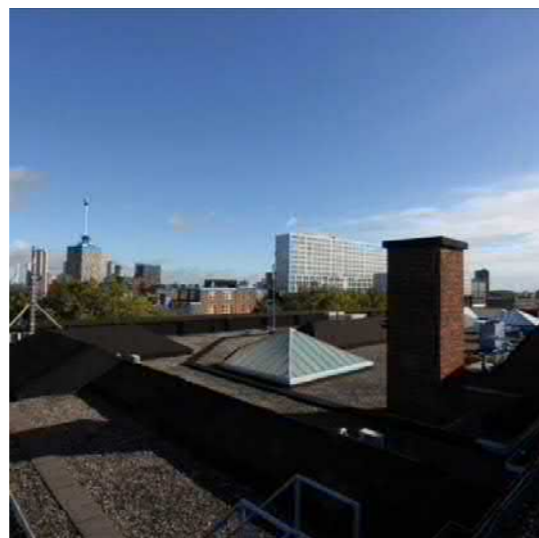
Component *Lichthof buitenzijde*
Description *In kaart brengen welke lichthoven nog origineel zijn? Welke in aluminium met melkglas zijn uitgevoerd en wanneer?*

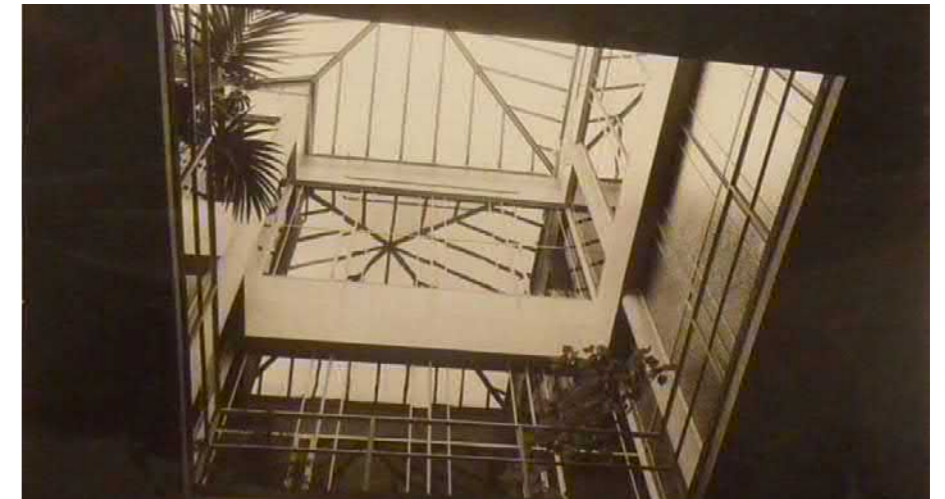
De huidige staat van de kappen is dermate verslechterd dat ze bouwtechnisch gezien vervangen moeten worden. Daarnaast is bij het asbestonderzoek asbest aangetroffen in de beglazingskit. Ook wegens het verhogen van het dek is besloten de huidige kappen te reconstrueren.

Lichthof (ca. 1950) | SteenhuisMeurs 2016, p 25
