Heiman Dullaertplein

project: Oceanhuis Westzeedijk 507, Rotterdam	projectnummer: 16034
opdrachtgever: Waterford Investments & Vervat Vastgoed Rotterdam	schaal: 1:200
onderwerp: PLATTEGRONDEN bestaand/te verwijderen	datum: 05.10.2017
wijzigingen: a 22.12.2017 d g b 14.03.2018 e h c f i	formaat: A1 tekeningnummer: DO.100

Dossier 2 Personenliften

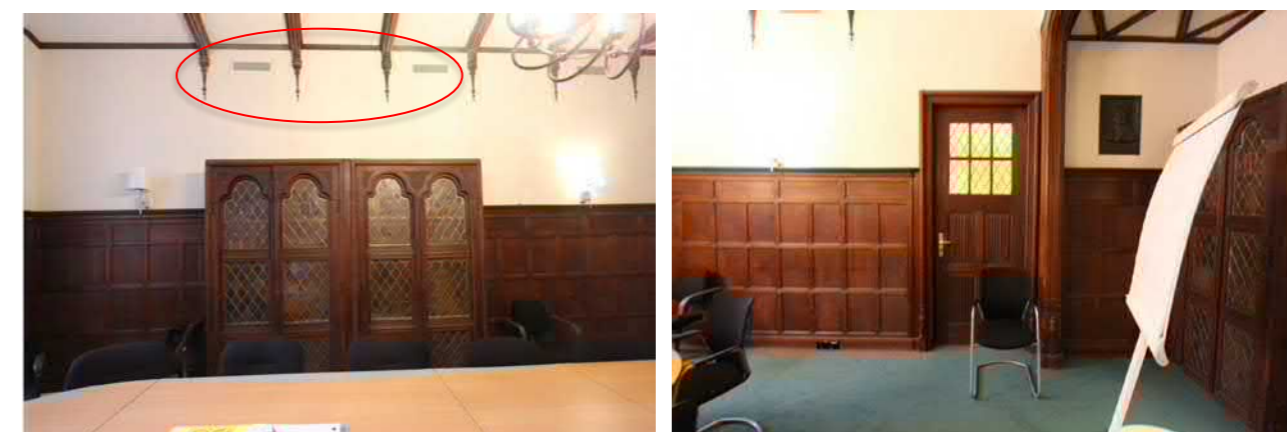
4.3 Noordelijke wand van de Gotische zaal met vaste kast en roosters luchtbehandeling (foto: MEI architecten, 1.20.01)

4.4 Noordelijke wand van de Gotische zaal tussendeur en tweede vaste kast (foto: MEI architecten, 1.20.02)
