WEST 507

RESTAURATIE & TRANSFORMATIEVISIE | PLAN VAN AANPAK

04.04.2018

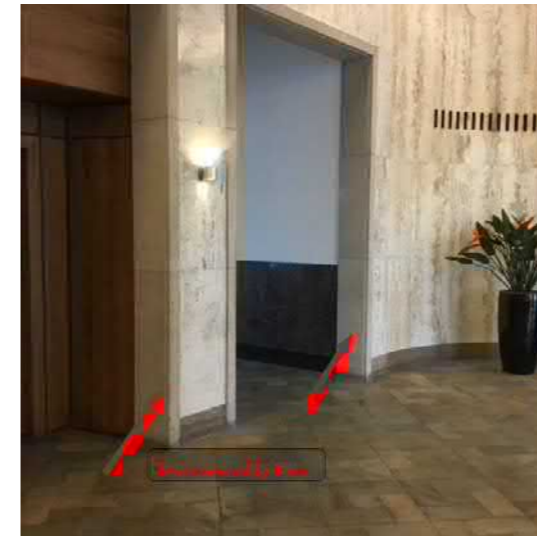
Component 0.001 Entree HD travertin muurbekleding
Description Datering travertin, beschrijving en restauratieadvies.

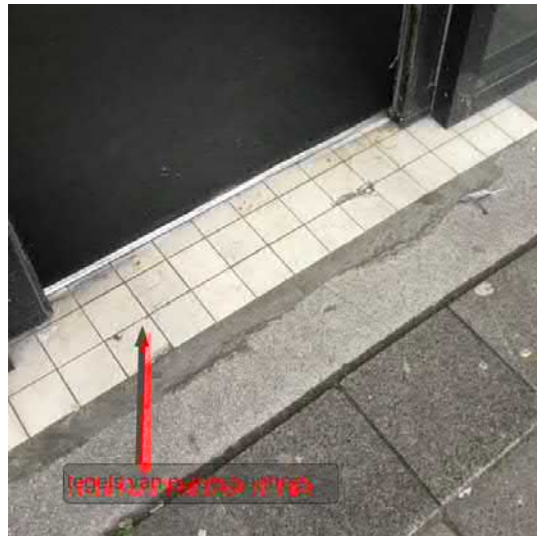
Component 0.01 Entree HD vloer natuursteen
Description Datering, schadeinventarisatie, restauratieadvies
Status New
Identified by Iris Broersma
Assigned to

Uit de voorlopige bevindingen van het vooronderzoek gedaan door Erfgoedzorg is gebleken dat er schade is aan het marmer op de vloer en wanden in de entree aan het Heiman Dullaertplein. De beschadigingen aan het marmer zullen gerestaureerd worden naar advies van Erfgoedzorg.

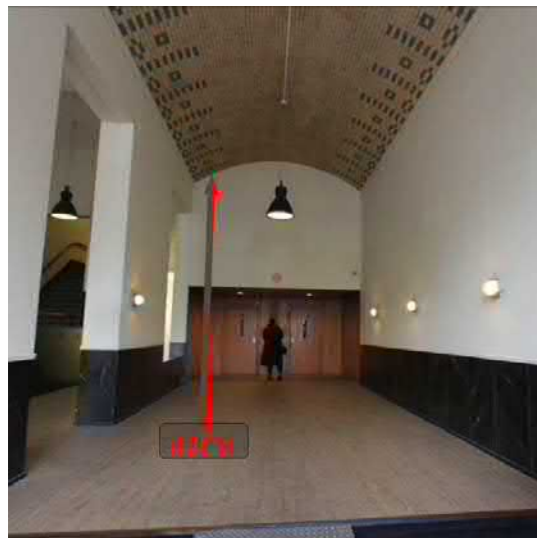
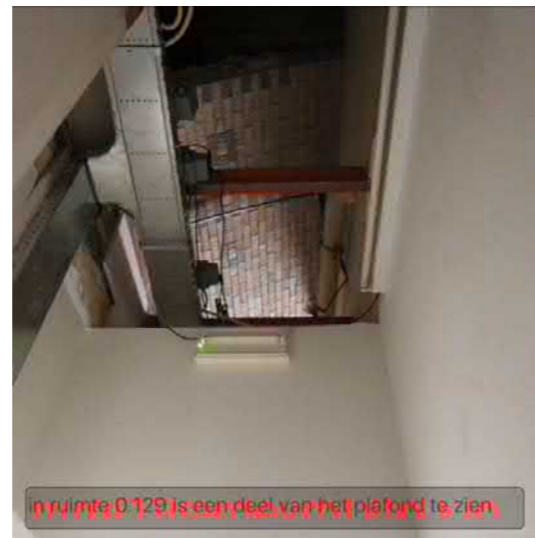
Component 0.091 Entree WZ ramen en entreedeeuren
Description Stratigrafie? Vergelijk ingang welke tijdslagen? Pui rokersruimte? Ook buitenzijde meenemen
Status New
Identified by Iris Broersma
Assigned to
