## Breda Hoofdgebouw KMA

Bouwhistorisch onderzoek

BAAC rapport B-13.0008

december 2013

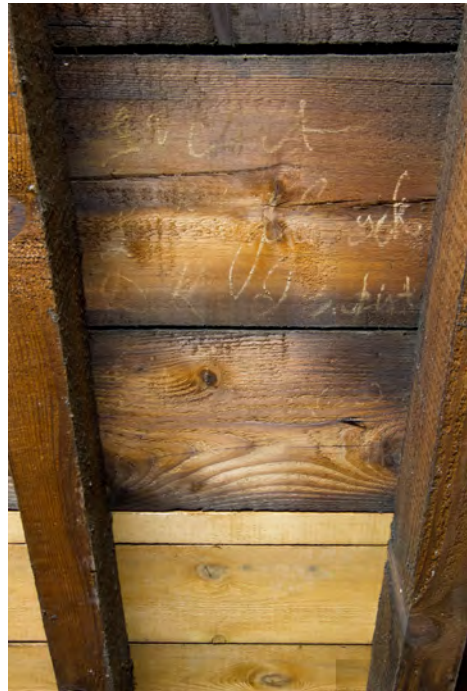
*Afb. 16 De noordvleugel van het gebouw beschikt nog ten dele over het oorspronkelijke dakbeschot uit 1828. Het dennenhout van het oorspronkelijke beschot is door de donkere tint eenvoudig te onderscheiden van het vernieuwde beschot van vurenhout. Op deze foto is op het oude beschot een tekst te lezen in krijt, te dateren eind negentiende eeuw.*

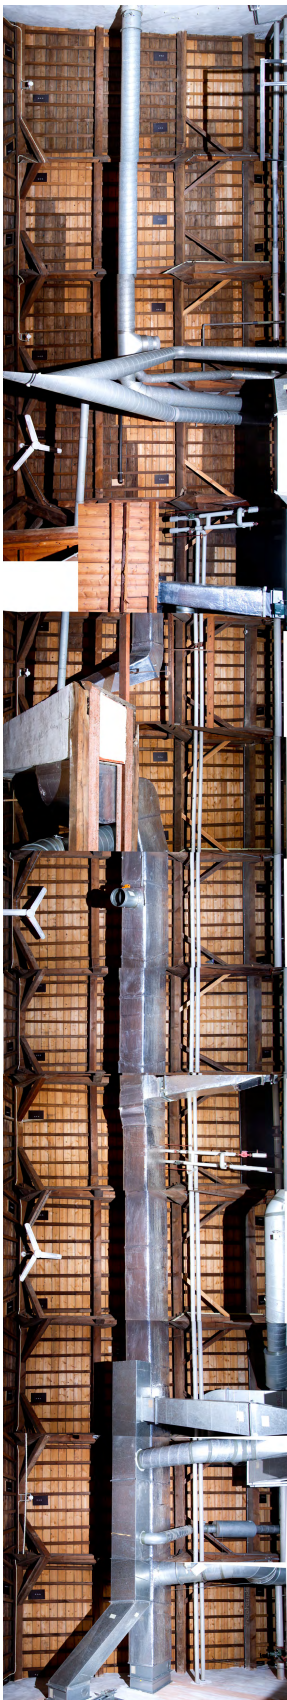
Afb. 17 Fotocollage van het dakbeschot van de noordvleugel (noordelijke dakschild). De eerste traveeën vanaf met het trapgat (rechts) hebben nog delen van het oorspronkelijke dakbeschot, dat herkenbaar is aan de donkere tint van het dennenhout. Vrijwel alle sporen en het overgrote merendeel van de windverbanden is uit de bouwtijd 1827-1828.

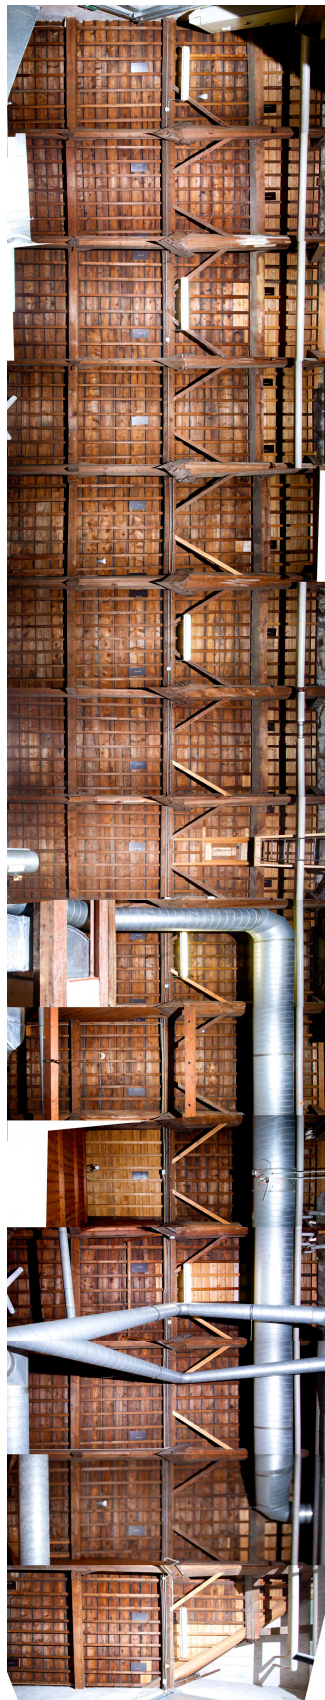
Afb. 18 Fotocollage van het dakbeschot van de noordvleugel (zuidelijke dakschild). Hier is veruit het meeste bewaard gebleven van het negentiende-eeuwse dakbeschot. Herstellingen zijn hier zeer sporadisch uitgevoerd.

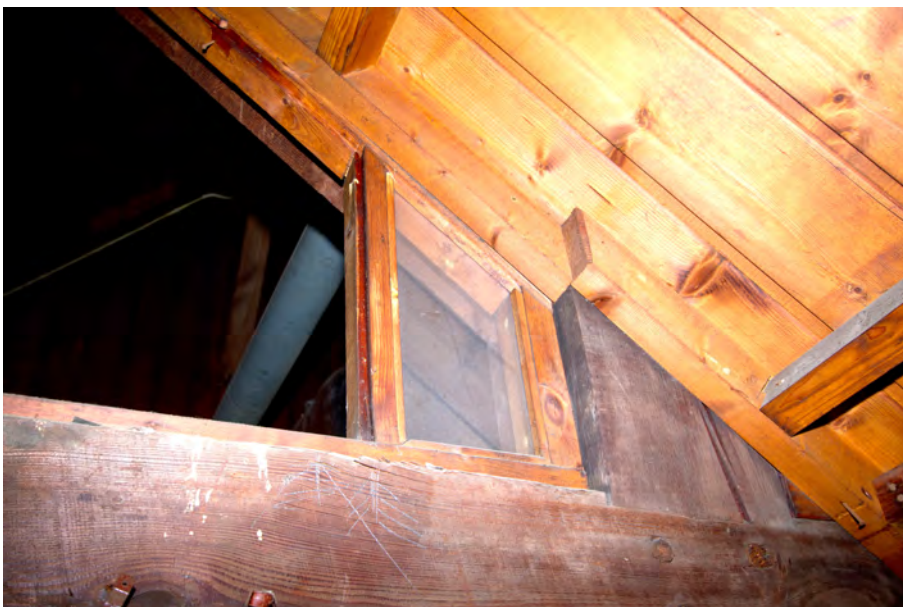
*Afb. 21 Detail van een restant van een wand aansluitend op het schuine dakschot. In de wanden is ook glas verwerkt geweest. De balk op de foto is de dekbalk van het spant .*

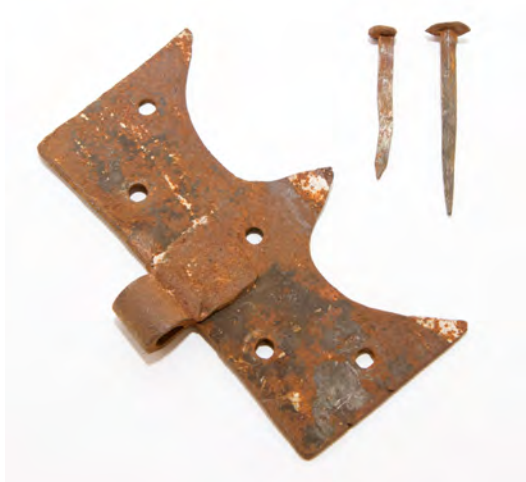
Afb. 61 Een vleugel van het scharnier dat werd aangetroffen op één van de binten van de vloerconstructie. De aanwezigheid van het scharnier duidt op hergebruik van het hout van (een deel van) de binten.

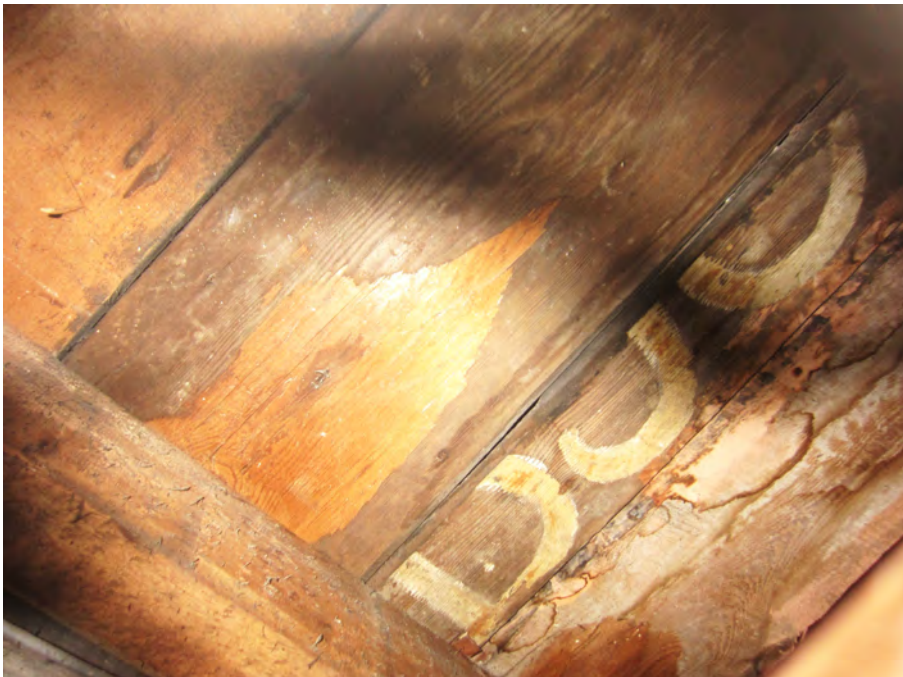
*Afb. 63 Foto van enkele vloerdelen, van onderaf gezien. Op één van de delen is een afdruk te zien, van wat letters lijken te zijn. Links daarvan een fragment van een bruinokerkleurige verflaag. Dit duidt op hergebruik van het hout.*

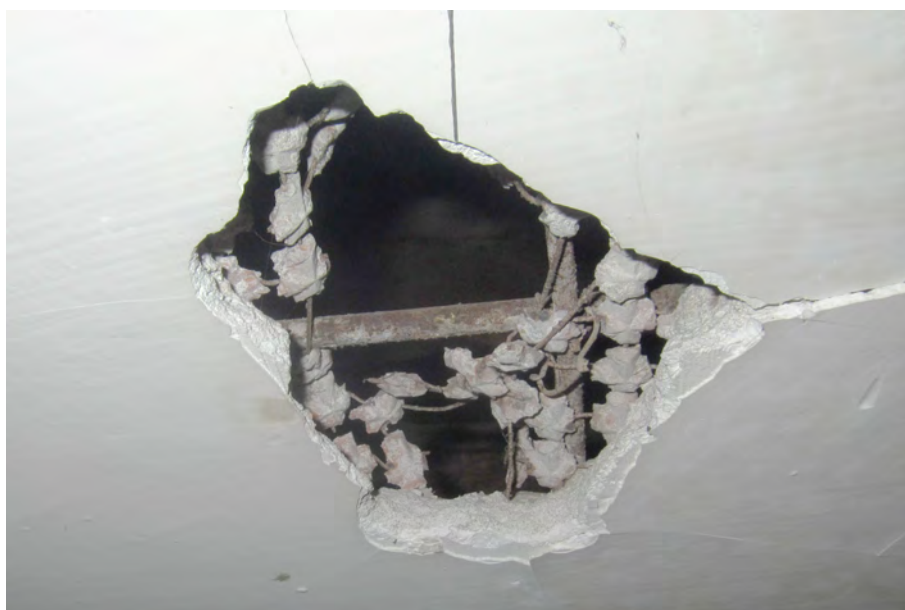
Afb. 67 Een fragment van het stucplafond op de tweede verdieping van de westvleugel, gezien boven de verlaagde plafonds (locatie 11, ruimtenummer 211). Een gat in het plafond toont aan dat hier sprake is van een steengaasplafond op draadraster met een gaas met vierkante mazen. Het plafond kent nauwelijks stuclagen als afwerking en zal derhalve niet langer dan enkele decennia in het zicht zijn geweest.

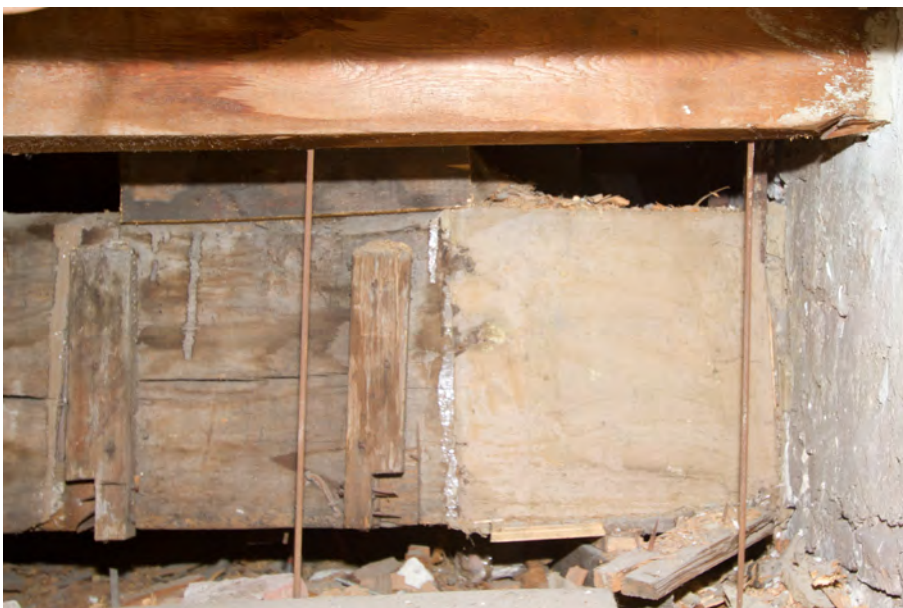
Afb. 70 Op sommige plaatsen zijn de balkkoppen hersteld met epoxyhars. Op deze opname zijn ook de klossen en inkepingen te zien die de plaats markeren waar oudere plafondbalken op de moerbalken aansloten.

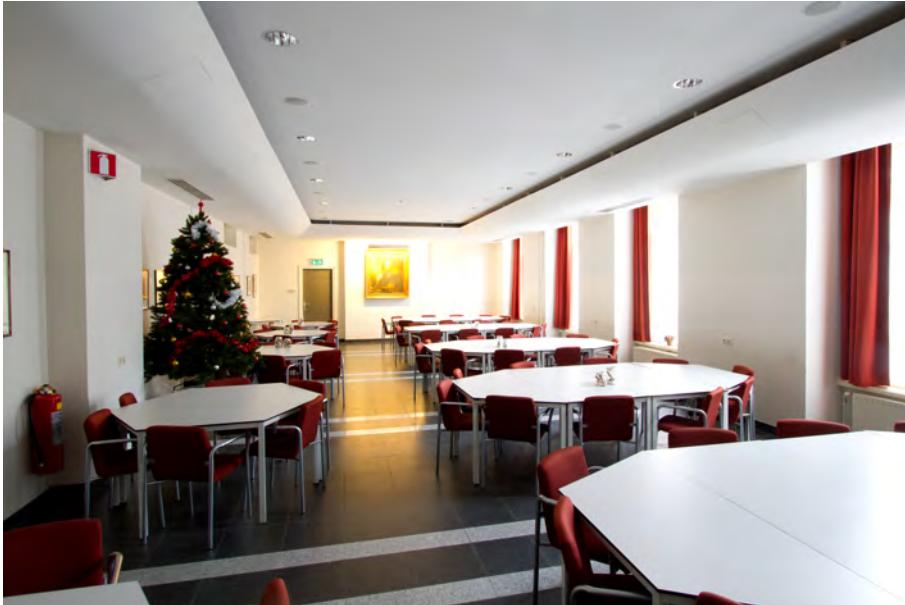
*Afb. 102 Thans de eetzaal op de begane grond van de zuidvleugel (ruimte 15), gezien in oostelijke richting.*

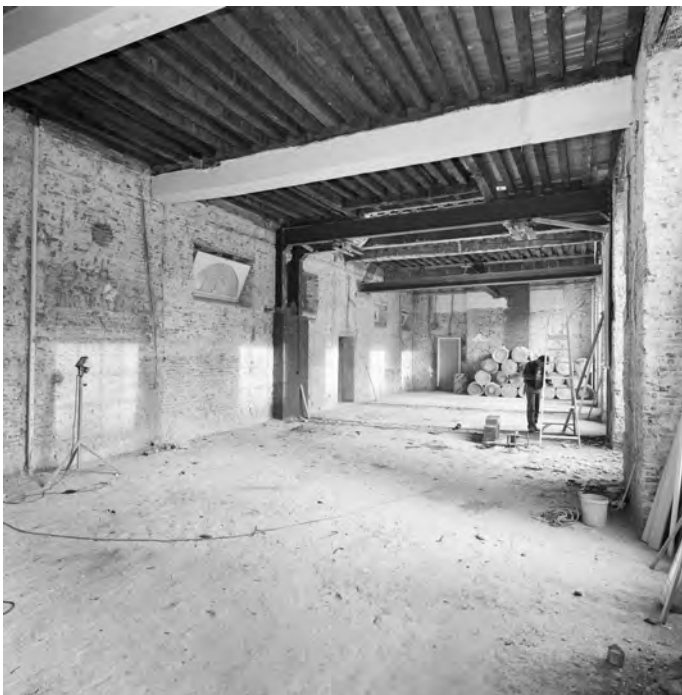
*Afb. 103 De eetzaal op de begane grond van de zuidvleugel, kort voordat in 1995 werd begonnen met de herinrichting. Zichtbaar zijn onder andere balkvakken met telkens 21 binten en enkele ravelingen die de plaatsen markeren waar oorspronkelijk rookkanalen door de vloeren gingen. Bron: RCE 352427.*

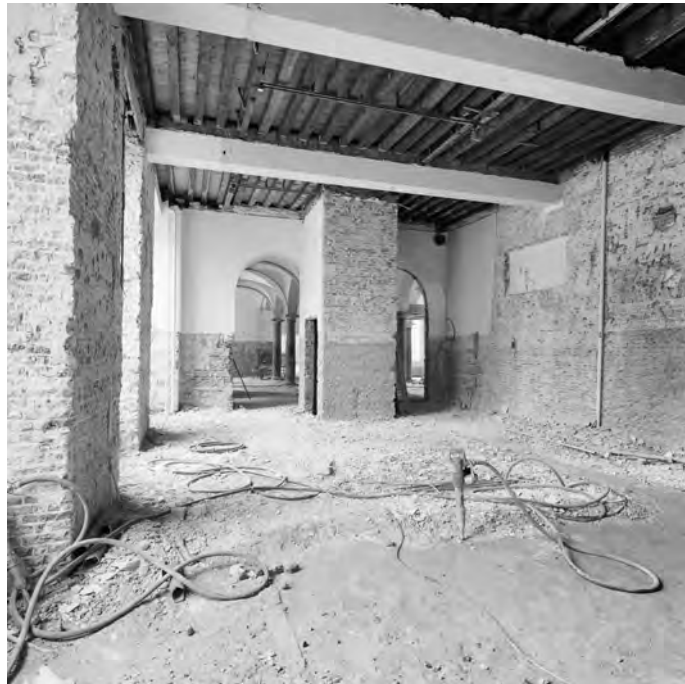
*Afb. 105 Blick in de zuid-vleugel met rechts op de voorgrond muurwerk van de in 1968 gemaakte liftschacht. Op de foto zijn moerbalken en kinderbinten te zien, als mede de in 1948-1950 vernieuwde vloerdelen op de eerste verdieping. Bron: RCE 352456.*

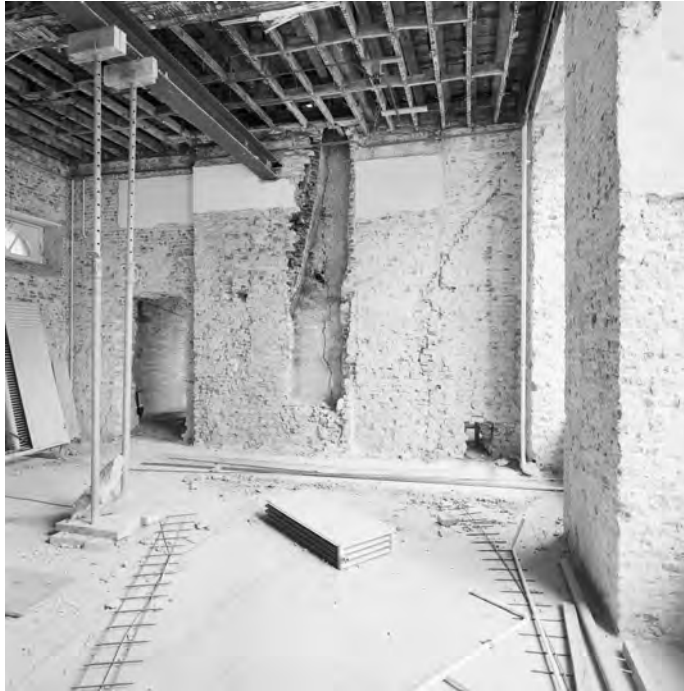
*Afb. 10 : Opname in de zuidvleugel met daar nog het enige resterende rookkanaal in beeld gebracht. Op deze foto zijn sporen en zelfs nog enkele restanten aan te treffen van een stucplafond op rinkelwerk, te dateren in 1827-1828. De plafond-dragers vertonen de voor dit type plafond kenmerkende, grote hoeveelheid aan nagels waarmee de rinkelatjes aan de balken waren bevestigd. Bron: RCE 352452.*

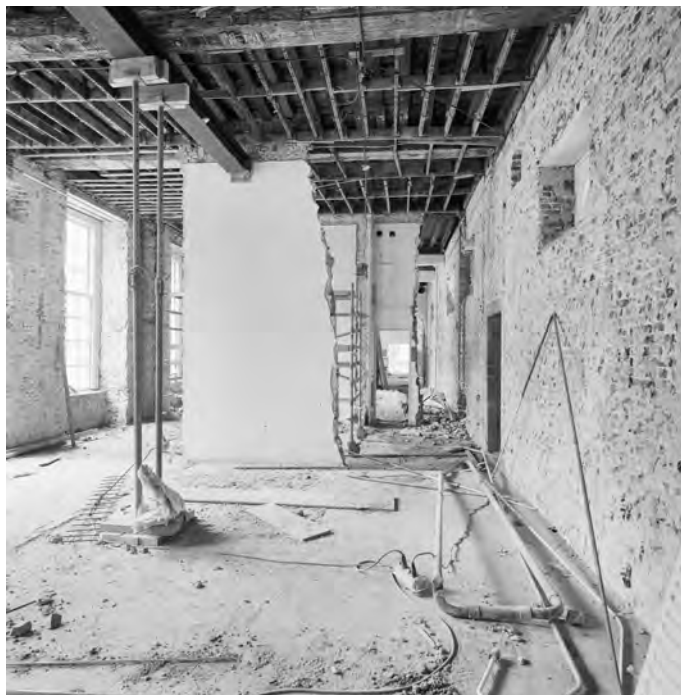
*Afb. 107 Uitsnede van een foto uit 1995 met daarop de sporen en restanten van de negentiende-eeuwse stucplafonds die de ruimte bij de verbouwing tot academiegebouw kreeg. Bron: RCE 352451.*

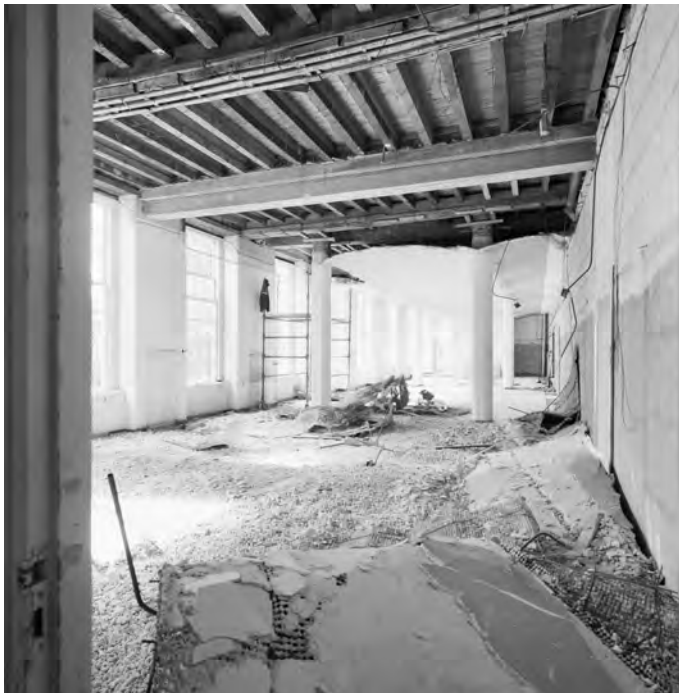
Afb. 110 Opname uit 1995 gemaakt ten tijde van de sloop van het steengaas plafond uit 1948-1950. Er is een balklaag met moerbalken en binten in het zicht. De vloerdelen zullen in 1948-1950 zijn aangebracht nadat de vloerconstructie werd uitgevlakt door middel van dubbelingen (balken op balken). Bron: RCE 352346.

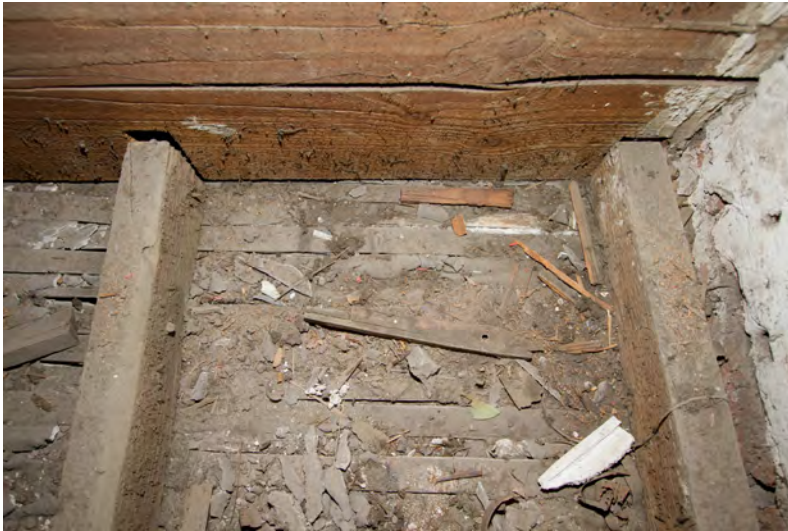
*Afb. 114 Een blik boven op een deel van het stucplafond dat in 1827-1828 boven de gang van de tweede verdieping werd aangebracht. In de moerbalken zijn ondiepe inkassingen te zien voor de plafondbalken. Het stucplafond is aangebracht op een drager van smalle en dunne houten latjes die aan de plafonddragers zijn genageld. Rechts op de foto de gangmuur.*

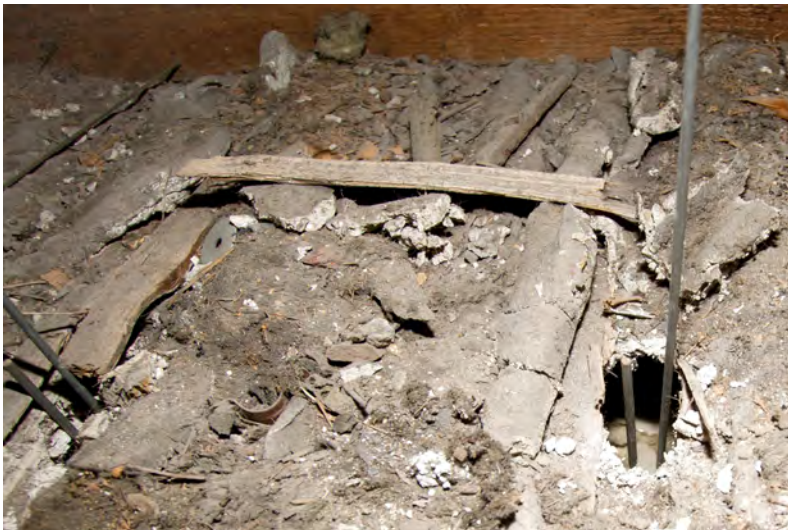
*Afb. 115 Een detailfoto van de gangplafonds uit 1827-1828 doorboord ten behoeve van beugels waarmee een verlaagd plafond aan de kinderbinten van de zoldervloer is gehangen. Deze opname toont ook vrij goed enkele latjes die als drager dienen voor het stucplafond.*

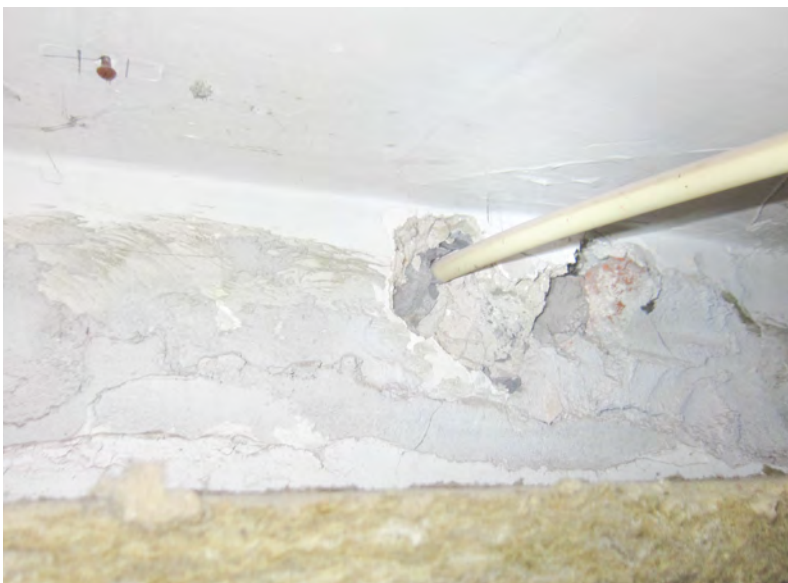
*Afb. 116 De aansluiting van het stucplafond uit 1827-1828 op de gangmuur. Opname boven het verlaagde plafond van de gang op de tweede verdieping.*

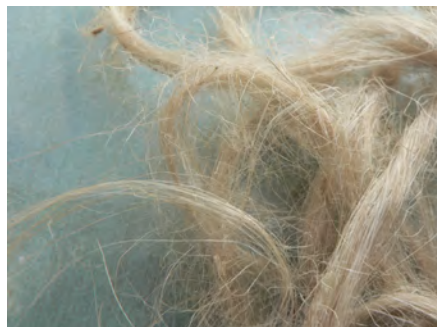
*Afb. 117 Detail opname van een punctie in het plafond uit 1827-1828 met zicht op de draaglatjes en de wapening van de stuclaag, vermoedelijk met vlas.*

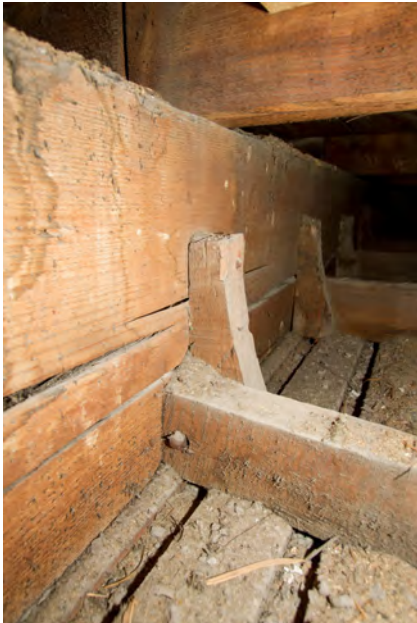
Afb. 119 Opname boven het plafond in één van de kamers op de tweede verdieping. De foto toont onder andere het rachelwerk waartegen aan de onderzijde riet is aangebracht als drager voor het stucplafond. Het rachelwerk is gespijkerd aan plafondbalken die met behulp van klossen bevestigd zijn aan de moerbalken.

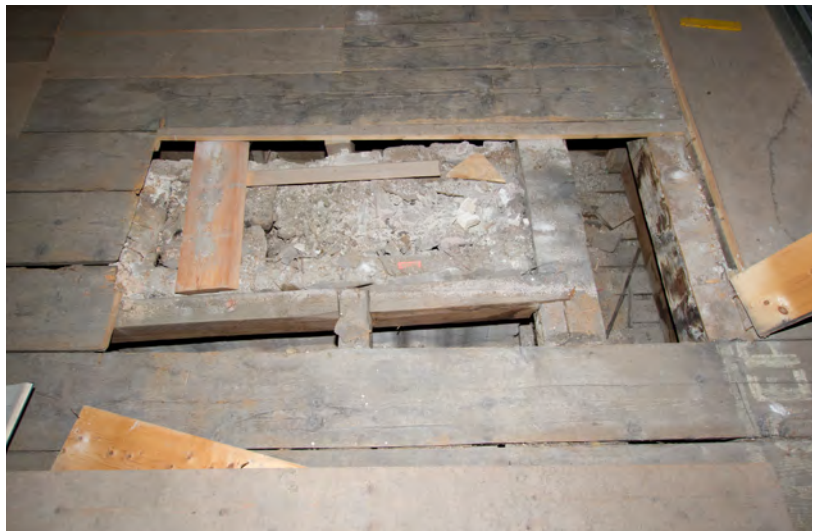
Afb. 122 De zolder van de tweede verdieping toont in de vloerdelen dichtzettingen daar waar tot 1948-1950 rookkanalen hebben gezeten. Hier een raveelconstructie en een restant van een van deze rookkanalen.

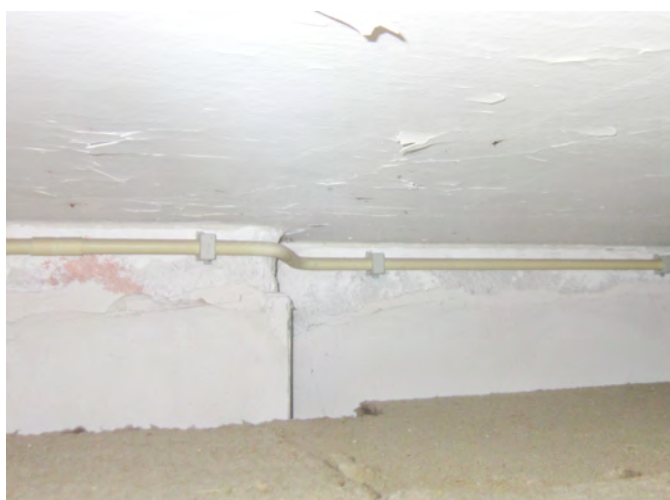
Afb. 123 De aansluiting van het plafond uit omstreeks 1900 op een restant van een rookkanaal. Hier is ook te zien dat de wanden later opnieuw met een stuc laag zijn afgewerkt, tot enkele decimeters boven de huidige verlaagde plafonds.

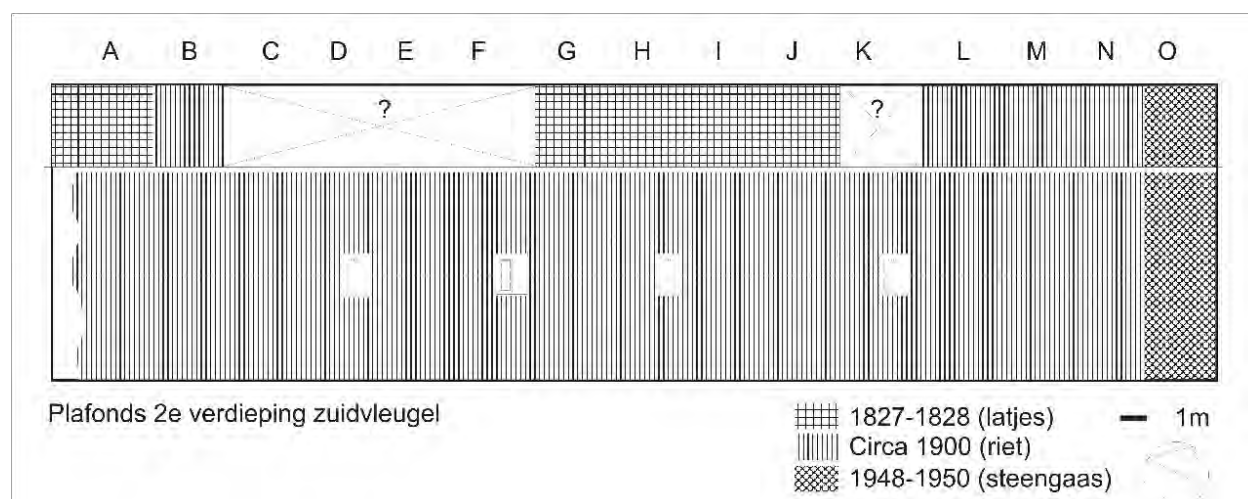
Afb. 124 Geschematiseerde tekening van de verschillende soorten plafonds die op de tweede verdieping van de zuidvleugel zijn waargenomen. Waar in de gang geen volledige waarneming mogelijk was, is een vraagteken geschreven. Hier zijn nog plafonds uit de fase 1827-1828 te verwachten. Waar arceringen ontbreken is sprake van een raveling voor een voormalig rookkanaal.

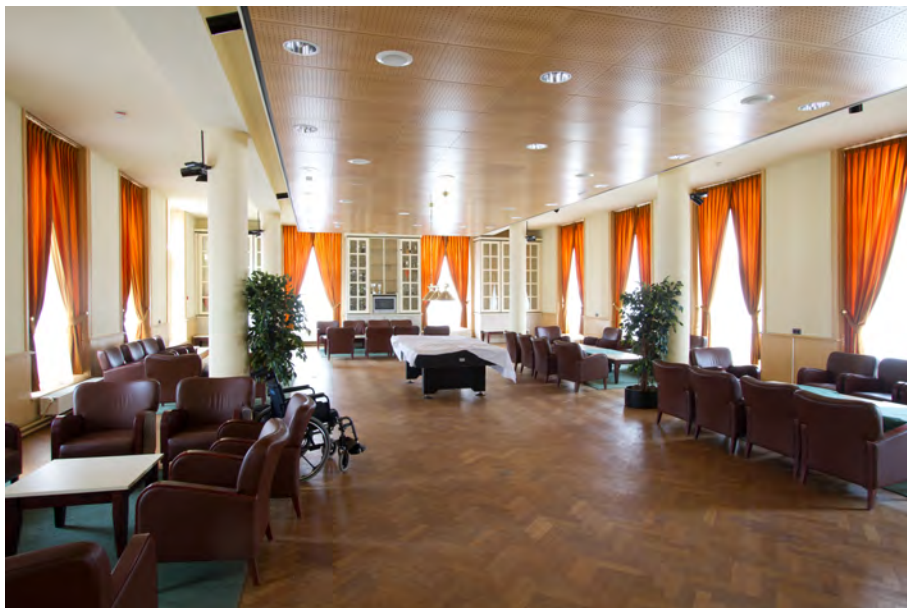
Afb. 156 Opname uit 2011 toont de eerste verdieping van de noordelijke zijvleugel, waar de draagconstructie en de parketvloer uit 1950 dateren.

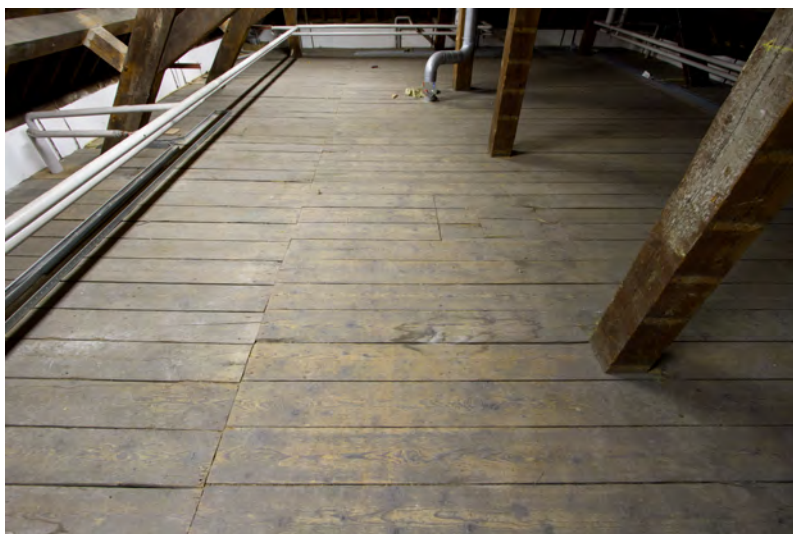
*Afb. 159 Overzicht van de zoldervloer in de richting van de kopgevel. Tussen de voorste en tweede spantstijl tekent zich een dichtzetting af. De voormalige opening diende waarschijnlijk voor afzuiging van lucht, in ieder geval niet voor een rookkanaal. De posities van de moerbalken zijn te herleiden op basis van de spanten, de plaatsen waar moerbalken liggen, aan de hand van spijkerreeksen in de vloerdelen. Waar vloervelden aansluiten, is een bredere bint toegepast.*

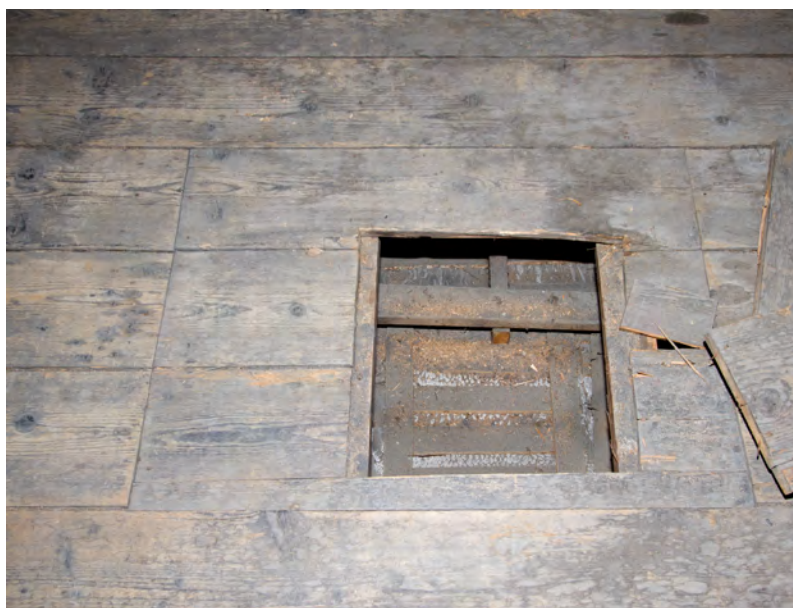
*Afb. 160 In detail de voormalige opening in de zoldervloer. Het gat is dichtgezet met negentiende-eeuwse vloerdelen. Het plafond is ter plaatse hersteld.*

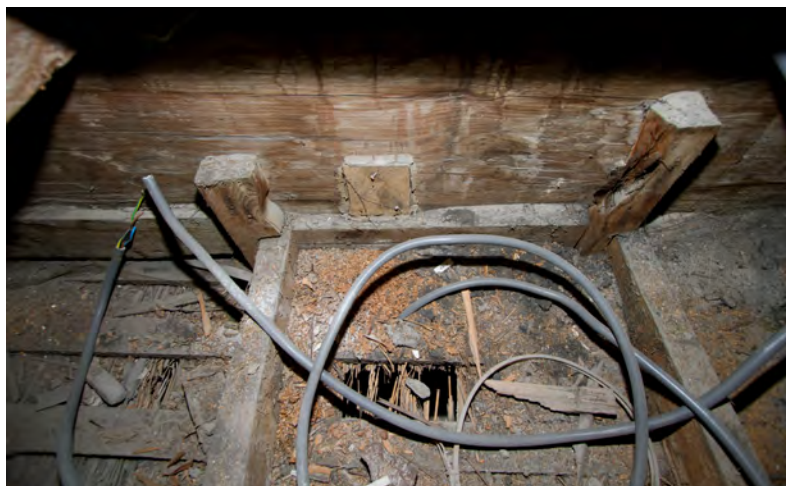
Afb. 161 Plafond op de tweede verdieping gezien door na het uitnemen van enkele delen van de zolder-vloer. Er is sprake van een stucplafond op riet, aangebracht rond 1900.

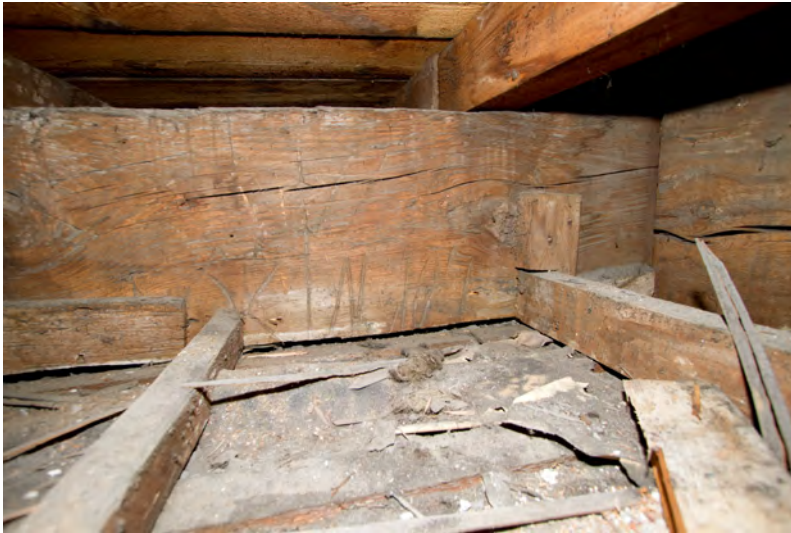
*Afb. 163 Eén van de moerbalken van de zoldervloer heeft geritste handelsmerken.*

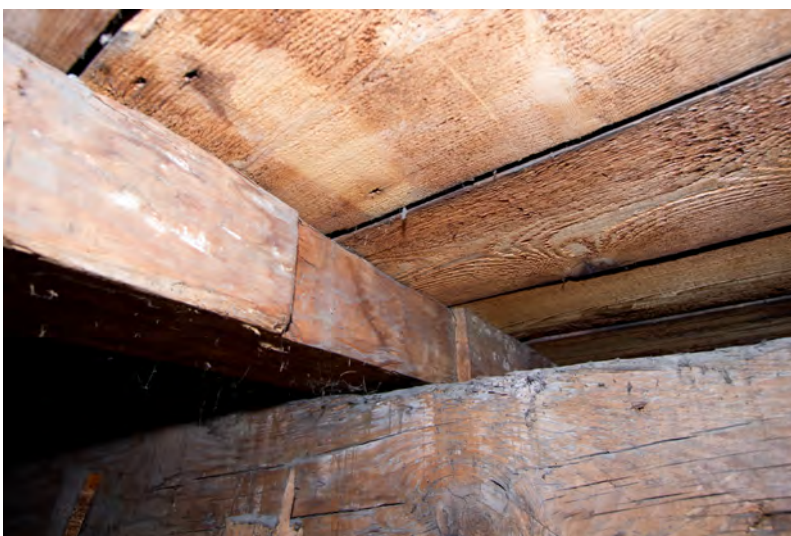
*Afb. 164 Een herlegde of hergebruikte kinderbint, in één van de vloerdelen in onbruik geraakte spijkergaten.*

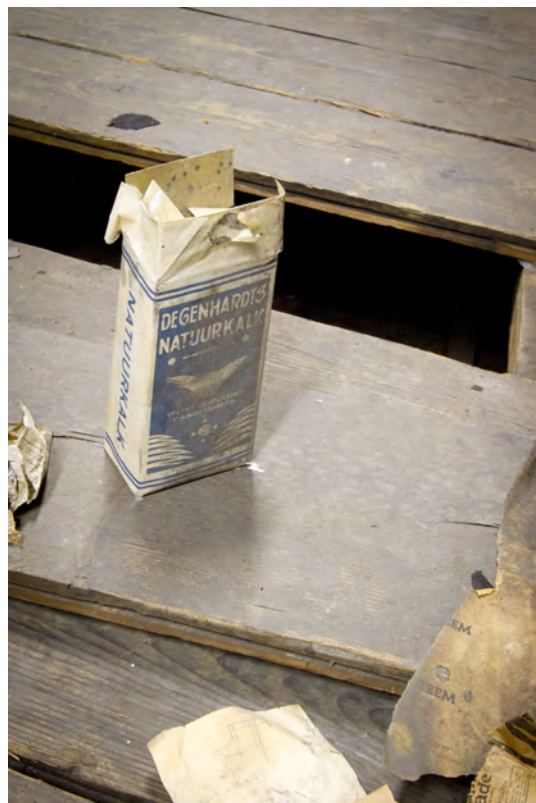
*Afb. 165 De ruimte tussen plafonds en vloerdelen werd rond 1950 op een aantal plekken als afvalberging gebruikt. Er zijn onder andere dozen, kranten en schetstekeningen te vinden.*

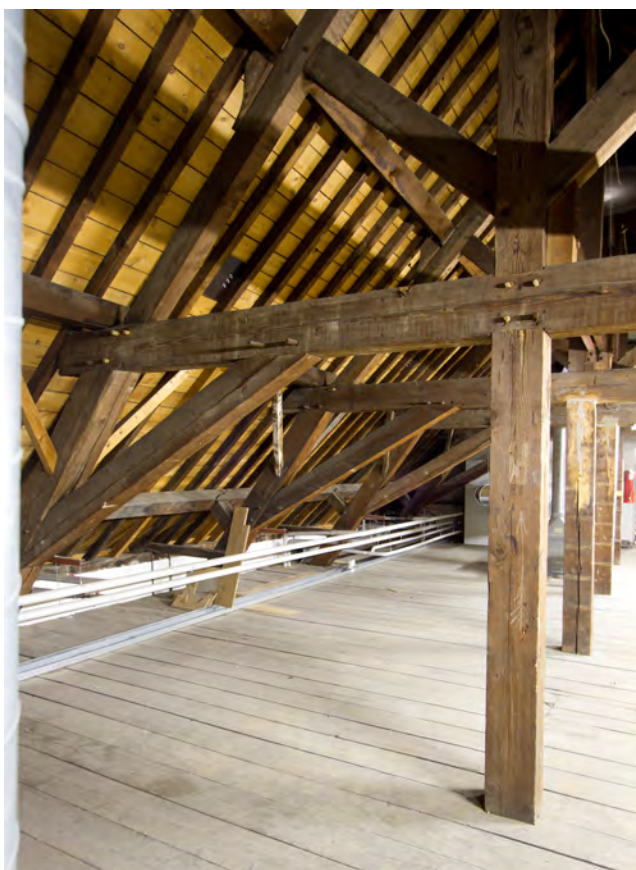
Afb. 166 Deel van de kapconstructie van de noordelijke zijvleugel. De constructie verkeert vrijwel in authentieke staat.

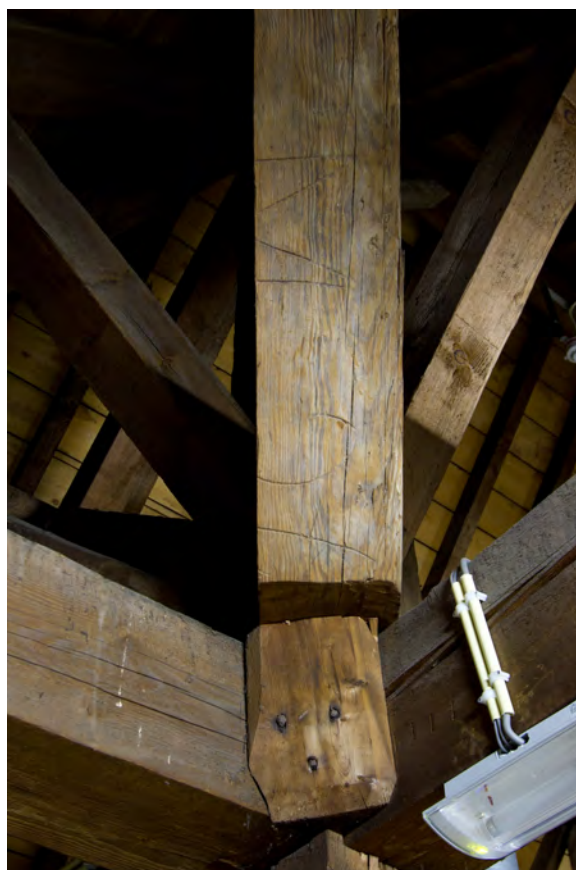
Afb. 167 Een handelsmerk op één van de steekschoren in de kapconstructie. Het merk is verzaagd, wat aannemelijk maakt dat de constructieonderdelen op of bij de bouwlocatie zijn gezaagd.

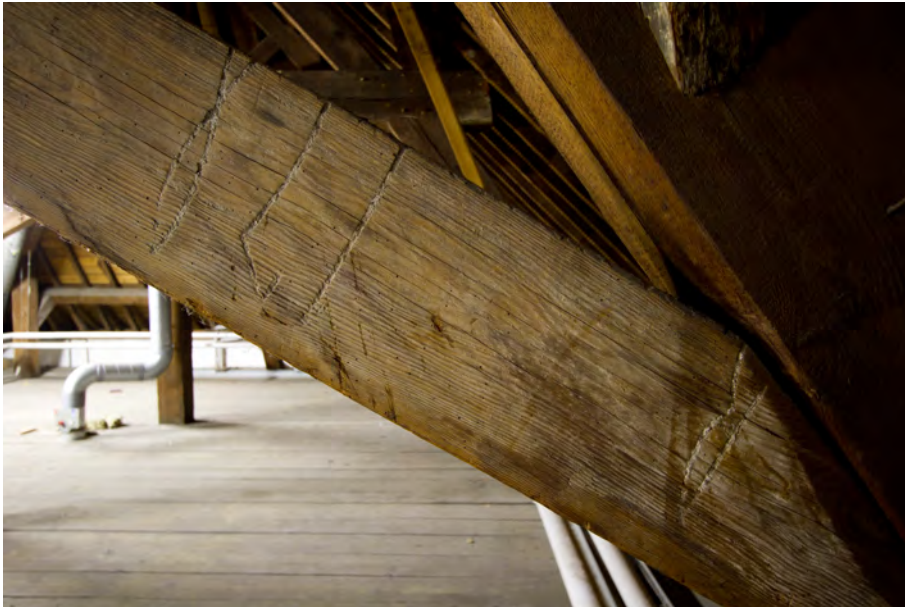
*Afb. 168 Handelsmerken op één van de korbeels in de kapconstructie. De handelsmerken zijn doorgezaagd, wat gewoonlijk op de bouwplaats gebeurde. Dit kan een aanwijzing zijn dat de spanten in Breda zijn gemaakt.*
