## Onderzoeksrapport

# Houten consoles, natuurstenen deurlijsten en houten kozijnen met ramen op de galerijverdieping van het kasteel van Breda.

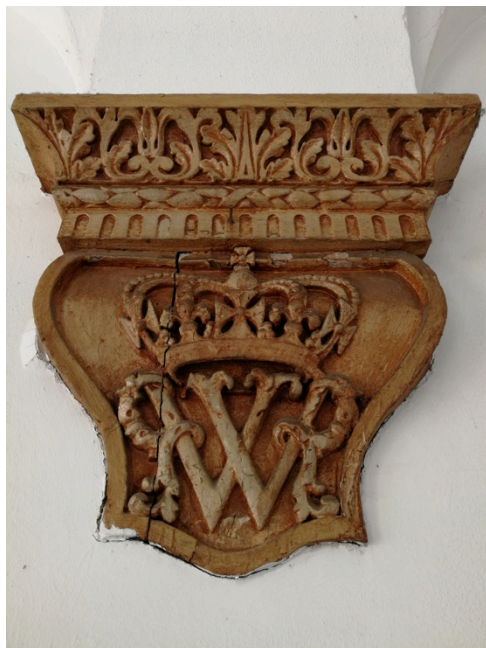
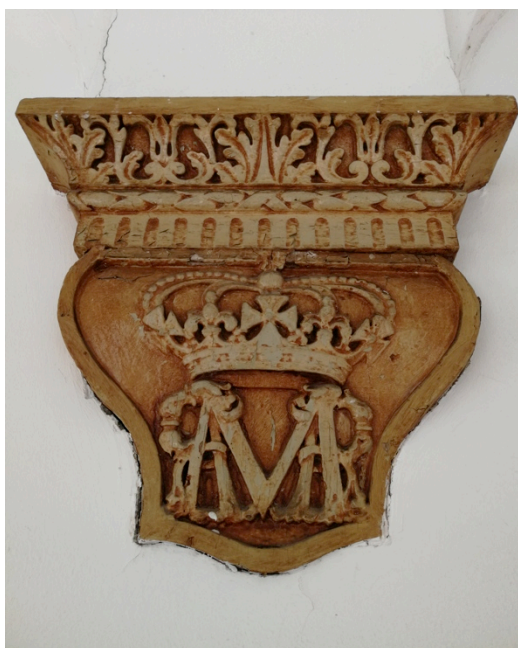
**afb 1 A-B** Consoles onder de gordelbogen van de galerijen (eerste verdieping), 1686-1695 **A** met de initialen: W[illem] R[ex], de koning stadhouder Willem III. **B** met de initialen: M[ary] R[ex], Maria II Stuart, koningin van Engeland en Schotland. *\*Het paleis van Hendrik III, graaf van Nassau te Breda(1999)–G.W.C. van Wezel*

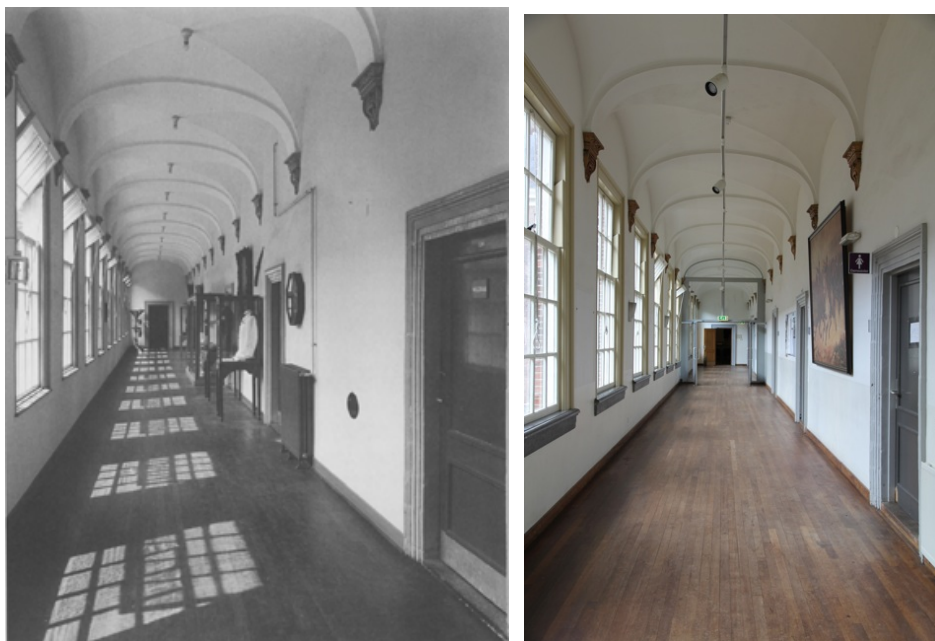
**afb. 2 A-B** verdieping: noordelijke galerij, stucoverwelling uit 1686-1695. (\*C. van Wezel)  
**A-** foto RDMZ, G.Th. Delemarre, 1961. **B-** foto RestauratieBreda -2017.

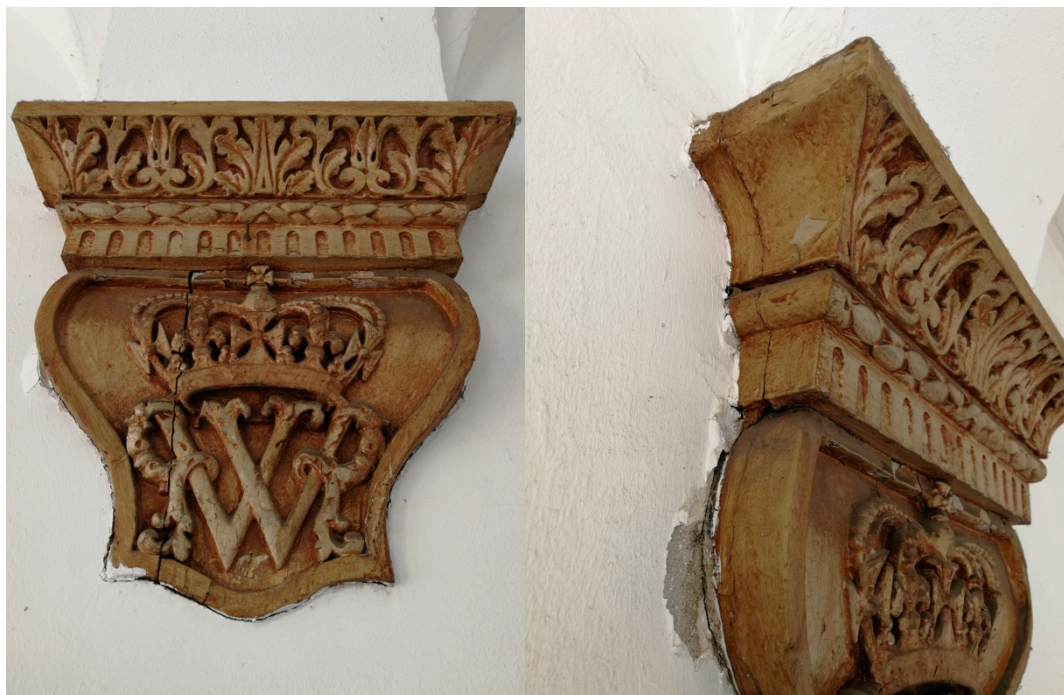
**afb.3 A-B**

Ook het schild is samengesteld uit twee stukken (dwars) aaneengelijmd hout. De onderverdeling ervan is niet vast, afhankelijk van de beschikbare plank is de rechter- of linkerdeel kleiner of groter. (afb. 3 A-B)

**A** de tweedeling van het schild (dwarsverbinding) **B** tweedeling van het lijstwerk (langsverbinding)

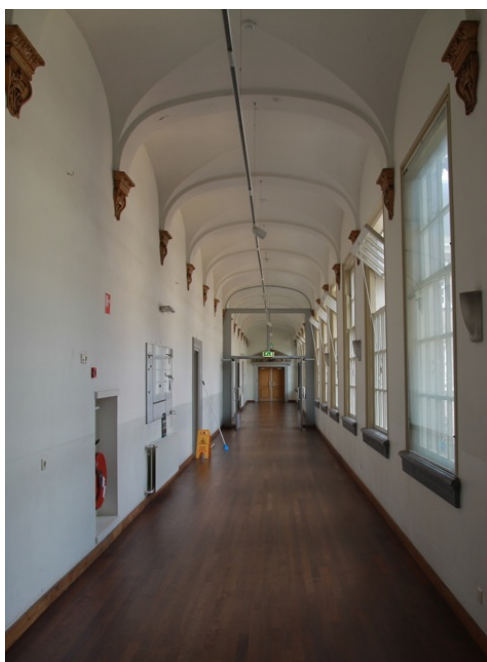
**afb. 8** huidige situatie zuidelijke galerij in 2017

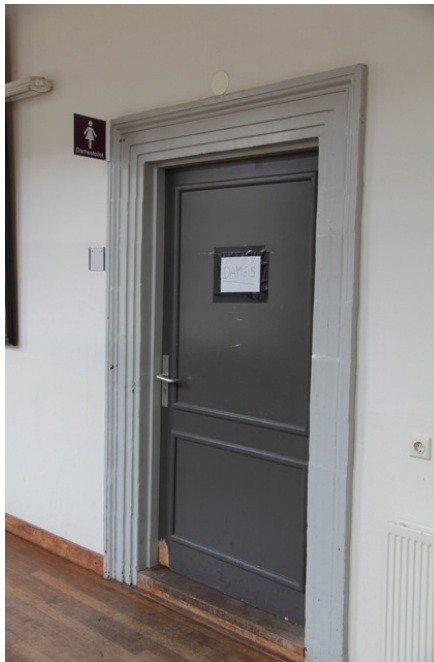
**afb. 9** deurlijst ten westen van het N.O. bordestrappenhuis

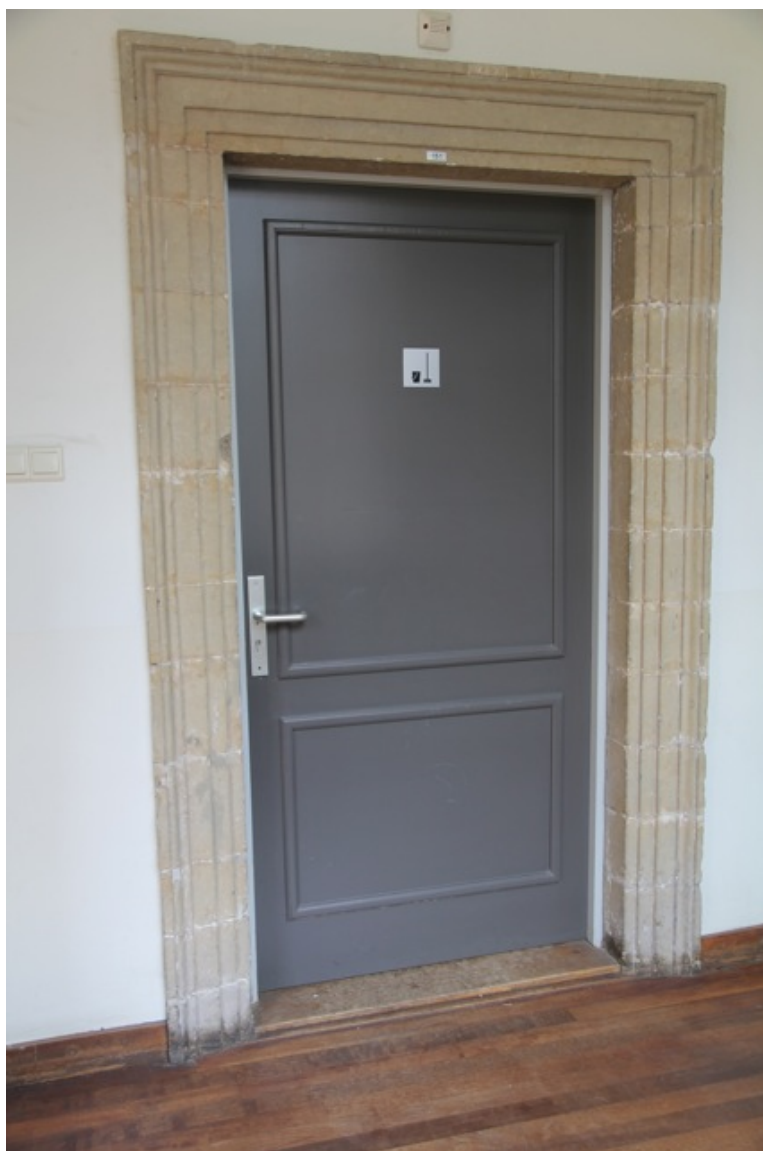
**afb. 11** exemplaar zonder verflagen, direct ten westen van het N.O. bordestrappenhuis.

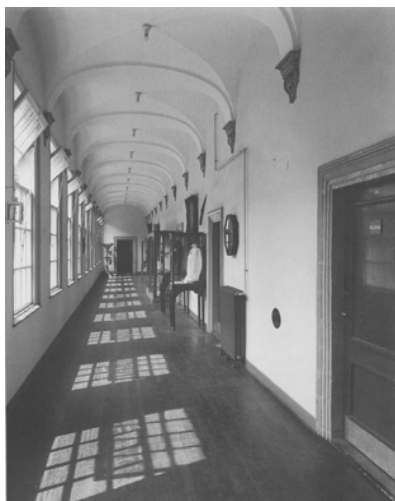
**afb. 14** foto uit 1961 lichte deurlijsten wellicht verflaag 6 ( \*foto RDMZ, G.Th. Delemarre, 1961.)

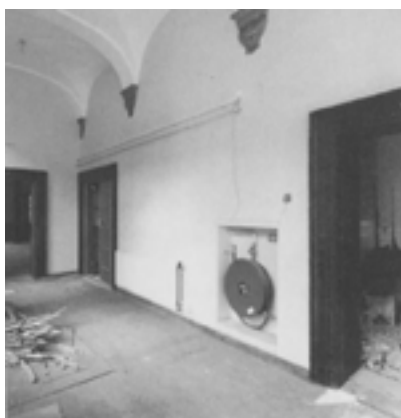
**afb. 15** foto uit 1994 met bruine omlijsting wellicht laag 7

Verdieping, noordelijke galerij: rechts de oorspronkelijke toegang tot de 'gouden zaal' en links daarvan de secundaire toegang tot het moderne trappenhuis (foto RDMZ, 1994/95).

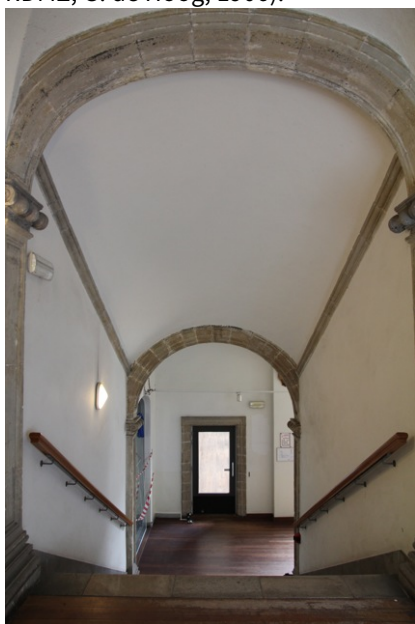
**afb. 17** bordestrappenhuis gezien vanuit het bordes boven de galerijverdieping met linksbovenaan de kleursporen van afb. 17

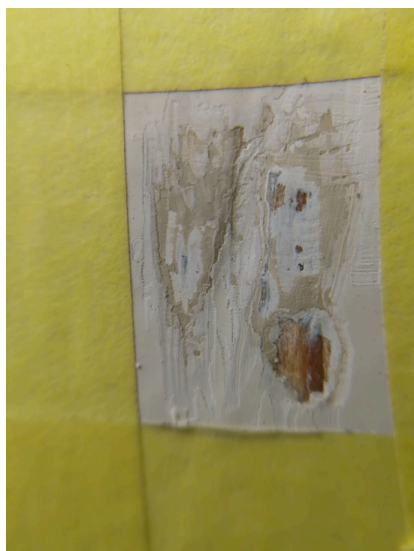
D.m.v. een kleurtrapje hebben we één raam onderzocht (meest oostelijk aan de noordgalerij) net boven de raamdorpel. De kozijnen hebben we getest dmv een 'toverbal' met de scalpel (toverbal is een kleine cirkelvormige uitsnede door alle verflagen heen). Binnen en buiten waren dezelfde bevindingen.

**afb. 18** steekproef (toverbal) op kozijn

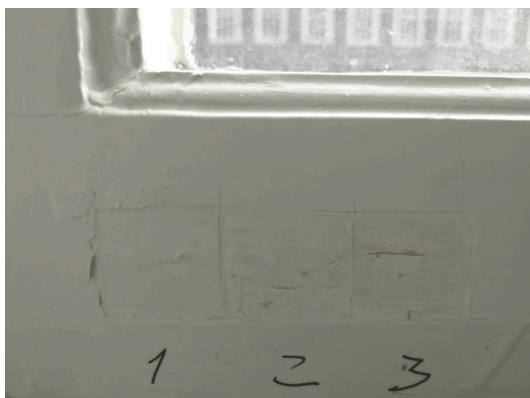
D.m.v. een kleurtrapje hebben we één raam onderzocht (meest oostelijk aan de noordgalerij) net boven de raamdorpel. De andere ramen hebben we getest dmv een 'toverbal' met de scalpel (toverbal is een kleine cirkelvormige uitsnede door alle verflagen heen). Binnen en buiten waren dezelfde bevindingen.

**afb. 19** kleurtrapje op raam.

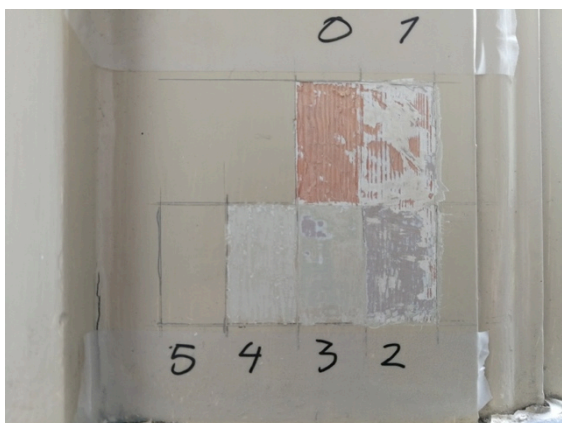
De architraaflijst van naaldhout lijkt onlangs vernieuwd, toch zien we meer lagen als op de kozijnen.

**afb. 20** kleurtrapje op architraaflijst

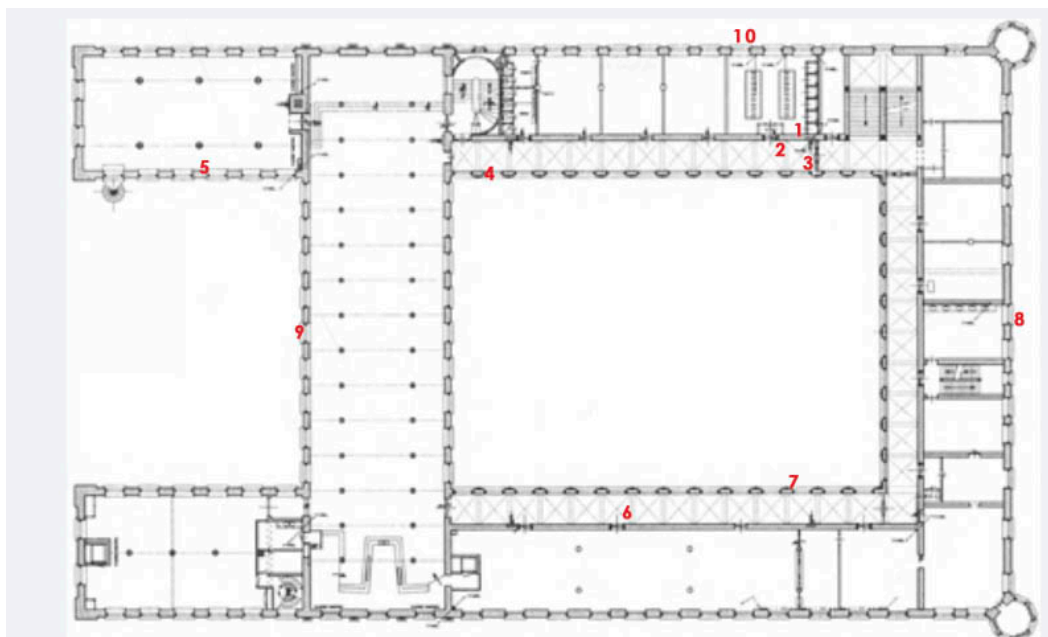
**401** Plattegrond van de de eerste verdieping voor de renovatie uit 1994-1995. Tekening, DGWT, J.M. Schalk, 1992, schaal 1:500.

**afb.21** 1 = console, onderzocht exemplaar- andere consoles geïnspecteerd van beneden af.  
 2 = deurlijst onderzocht exemplaar- alle stenen deurlijsten tonen dezelfde laagopbouw  
 3 t/m10 = kozijnen steekproeven met de scalpel zowel binnen als buiten
