GEVOLGEN OPHOGING WATERKERING VOOR TREURWILG IN VOORTUIN RODENRIJSEWEG 585 BERKEL EN RODENRIJS

Opdrachtgever: Combinatie GMB-Oldenkamp
Onderzoeker : Mw.drs. V.G. van Amerongen
Datum : 12 augustus 2017

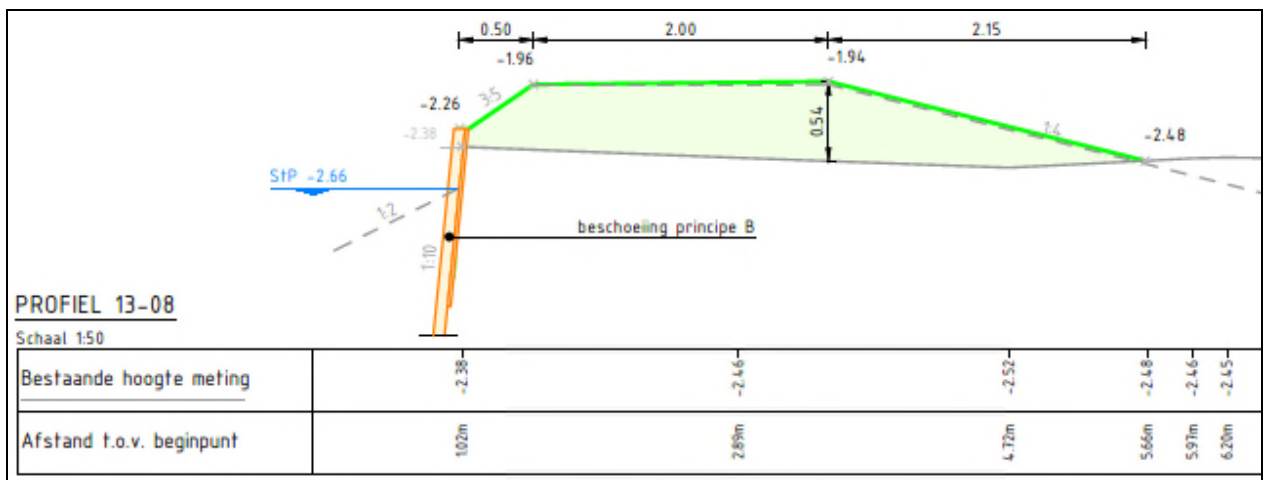
Afb.2. Dwarsdoorsnede ontwerp ophoging waterkering Rodenrijseweg 585 ten noorden van de treurwilg. Voor de precieze locatie van het profiel: zie afb.1.

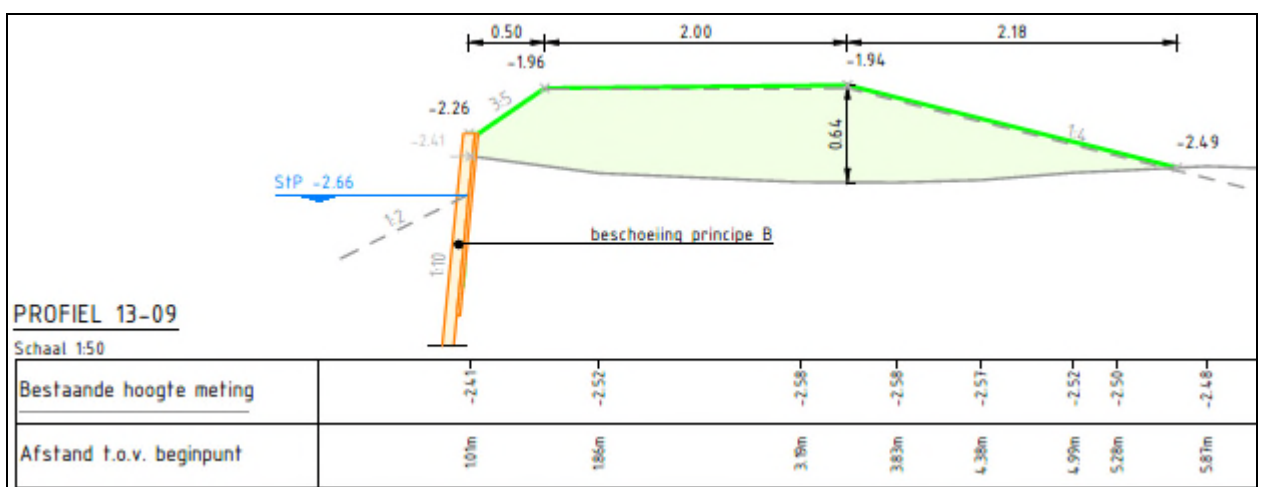
Afb.3. Dwarsdoorsnede ontwerp ophoging waterkering Rodenrijseweg 585 ten noordoosten van de treurwilg. Voor de precieze locatie van het profiel: zie afb.1.
