# Onderzoeksrapportage

**Onderwerp:**  
Planbeoordeling  
Inrichting terrein Scoutingvereniging Vlaardingen  
Watersportweg, Vlaardingen

180023

21 maart 2018

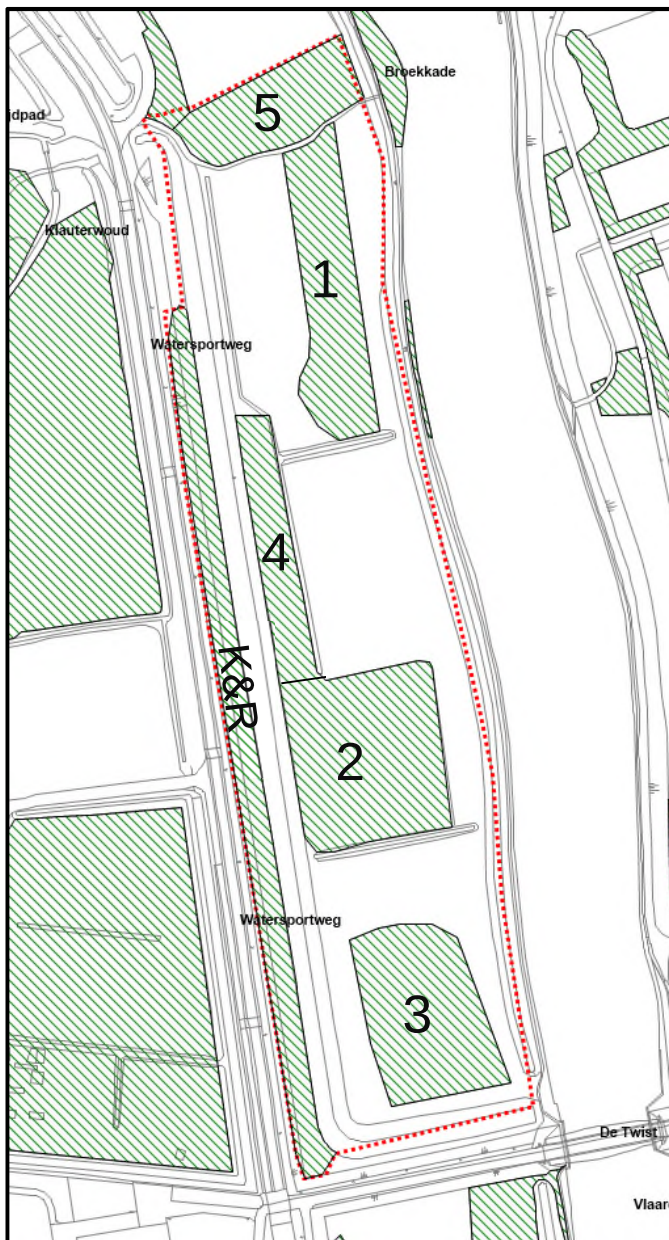
Afbeelding 3: onderzoekslocatie met ingetekende bosplantsoenen.

De conditie van de bomen in de bosplantsoenen met nummers 1 tot en met 5 is gemiddeld als onvoldoende beoordeeld. De meeste bomen vertonen een stagnerende groei en kampen met belemmerende groeiafwijkingen. De toekomstverwachting van deze bomengroepen is gemiddeld vijf tot tien jaar.

Alleen de bomen in het bosplantsoen langs de Watersportweg (K&R) verkeren in een voldoende conditie. Deze bomen vertonen een redelijke groei, zonder belemmerende groeiafwijkingen. De toekomstverwachting van deze bomengroep bedraagt gemiddeld meer van 15 jaar.

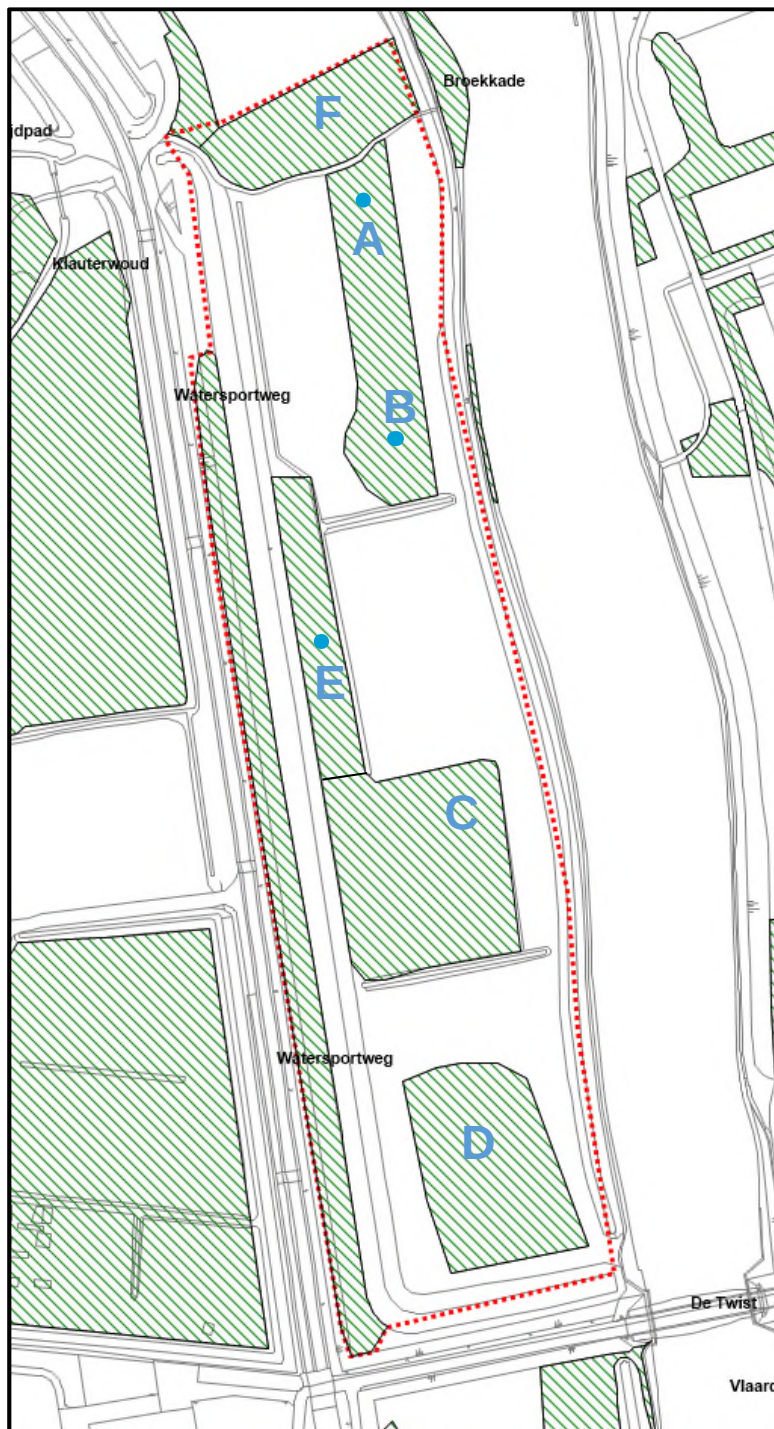
Afbeelding 4: locaties profielboringen.

In het noordelijke deel van het perceel wijkt de bodemopbouw af van de rest van het perceel.
