## Stilwerk Santos - Rotterdam

### Uitgangspunten en Constructief ontwerp

R-317-047-DO-01A

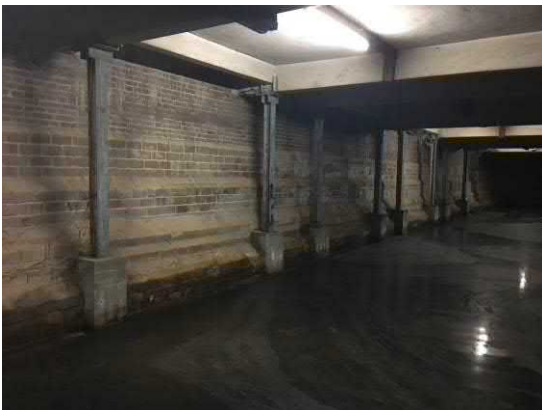
In de kelder staat een stalen kolommenrij waarvan niet duidelijk is wat de constructieve functie is. Dit moet nader onderzocht worden wanneer de kelder leeggepompt is.

Foto kelder met stalen kolommen langs gevel en water op vloer

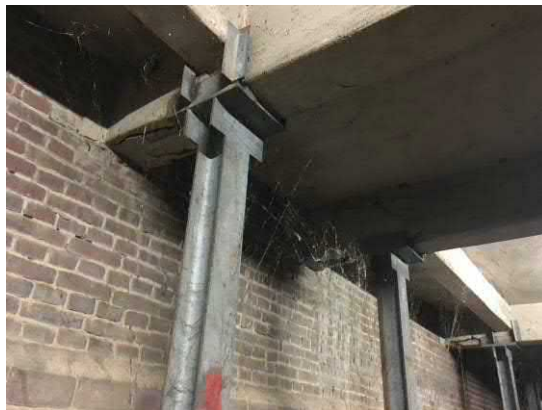
Foto Stalen kolommen langs gevel kelder

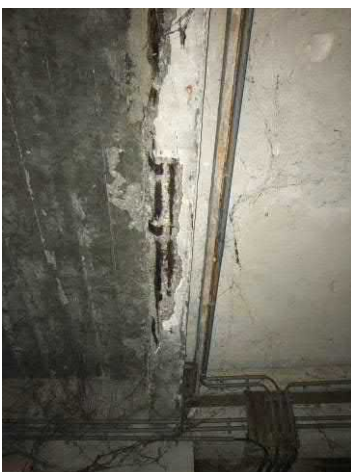
Foto kelder met aangetaste balk onder bgg vloer

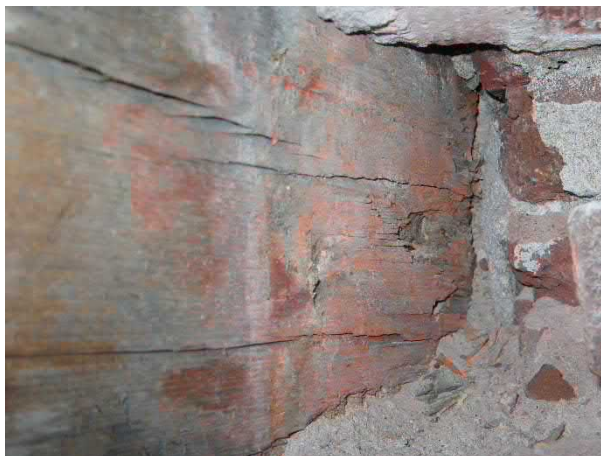
Daar waar het metselwerk is opengemaakt, is de houten balk minimaal aangetast. Het hout is nauwelijks inprikbaar en er is geen sprake van gevaar door vochtbelasting.

Figuur 4.1: Opengewerkte balkkop

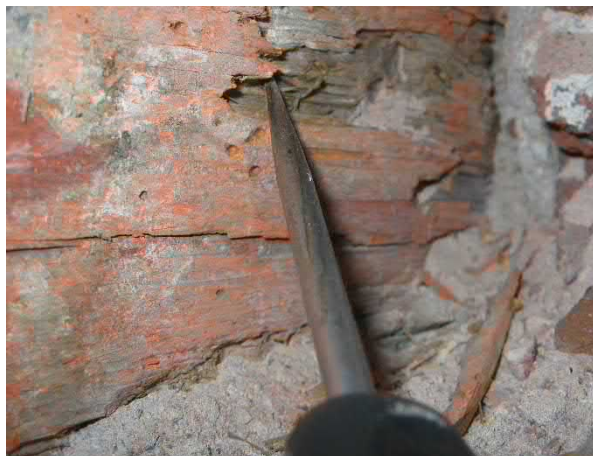
Figuur 4.2: Lichte schade balkkop

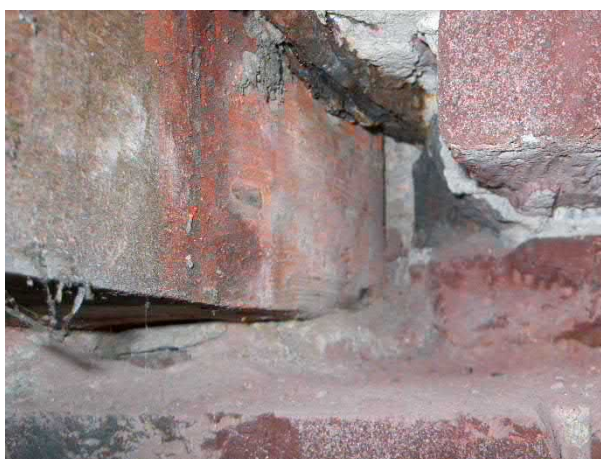
Daar waar het metselwerk is opengemaakt, is de houten balk niet aangetast. Het hout is nauwelijks inprikbaar en er is geen sprake van gevaar door vochtbelasting.

Figuur 4.8: Opengewerkte balkkop

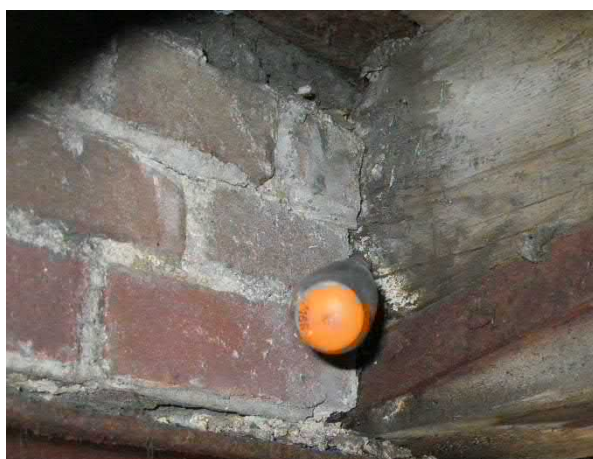
De punten die aan het licht zijn gekomen tijdens de inspectie in 2007 zijn nagelopen en er is geen sprake van vordering van de toen waargenomen schades. Wel zijn er aan de achterzijde boven de deuren in de gevel, zowel links als rechts, schades aangetroffen bij de oplegging. De gemeten vochtpercentages suggereren dat deze schades niet voortschrijdend zijn. Er zijn geen sporen van aantasting door houtworm aangetroffen.

Figuur 4.9: Schade boven rechter deur

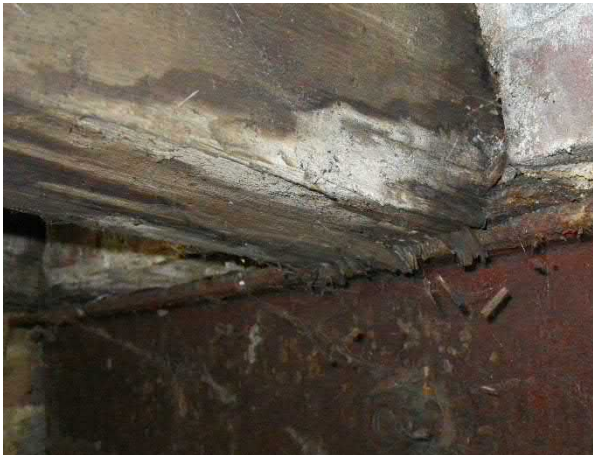
Figuur 4.12: Schade/doorgezakte balkkop boven linker deur

Plekken waar schimmels het hout hebben aangetast, zijn met name boven de deuren in de gevels. Op de tweede en eerste verdieping zijn op deze locaties balkkoppen bloot gelegd. Deze koppen zijn ernstig aangetast.

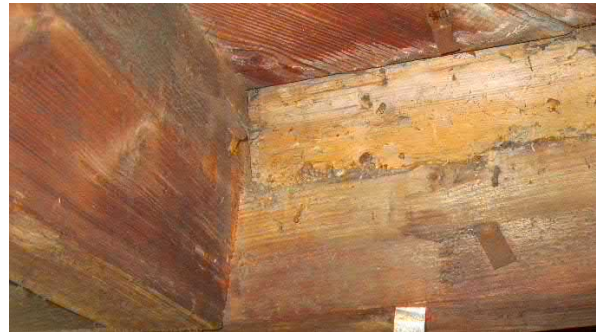
Figuur 4.13: In 2007 opgenomen schade aan balk 15; stuk hout weg

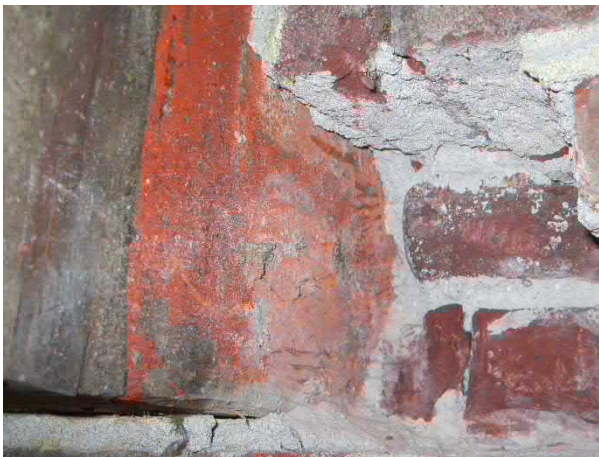
Daar waar het metselwerk is opengemaakt, is de houten balk niet aangetast. Het hout is nauwelijks inrikbaar en er is geen sprake van gevaar door vochtbelasting.

Figuur 4.14: Opengewerkte balkkop

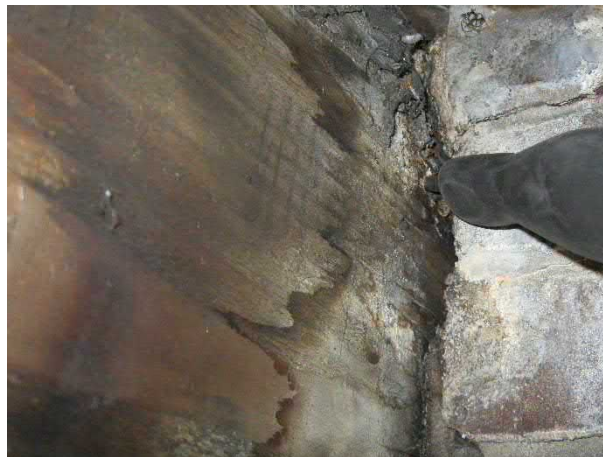
De punten die aan het licht zijn gekomen tijdens de inspectie in 2007 zijn nagelopen. Balk 61 is nu volledig inrikbaar net buiten het metselwerk. Deze schade is sindsdien ernstiger geworden. De gemeten vochtpercentages zijn 10-13% bij deze en naastgelegen balken. Er zijn geen sporen van aantasting door houtworm aangetroffen.

Figuur 4.15: Schade aan balk 61

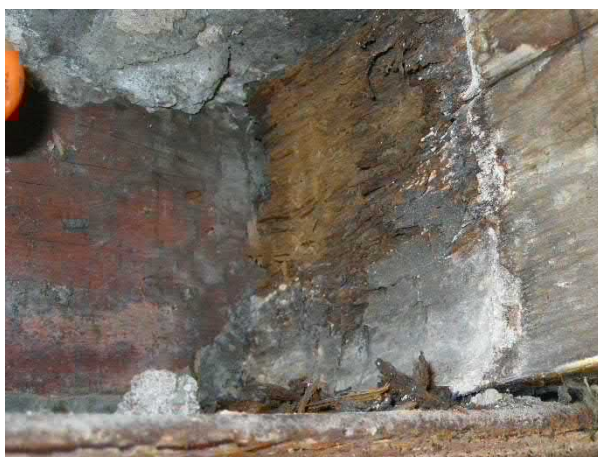
Daar waar het metselwerk is opengemaakt, zijn de houten balken ernstig aangetast en volledig inprikbaar. Het actuele vochtpercentage is 11-13% en er is momenteel dus geen sprake van gevaar door vochtbelasting.

Figuur 4.16: Schade aan balkkop balk 62

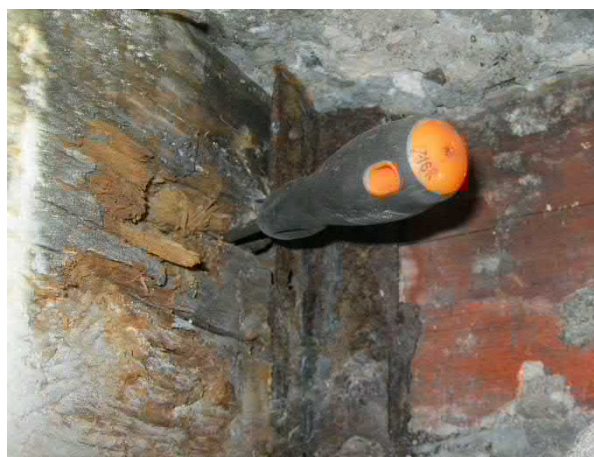
Figuur 4.17: Schade aan balkkop balk 61
