## Notitie

Datum: 14 februari 2020  
 Betreft: **Notitie melding grondwateronttrekking start  
 bouwwerkzaamheden Sumatraplantsoen te Amsterdam-  
 Oost**  
 Kenmerk: BA48A, NOT20200214  
 Bestemd voor: Waterschap Amstel, Gooi en Vecht  
 Opgesteld door: V. Zaremba, MSc

**BIJLAGE 3**  
Funderingsonderzoek Kramatweg

onderdeel: Kwaliteitsonderzoek paalfundering  
Kramatweg 81

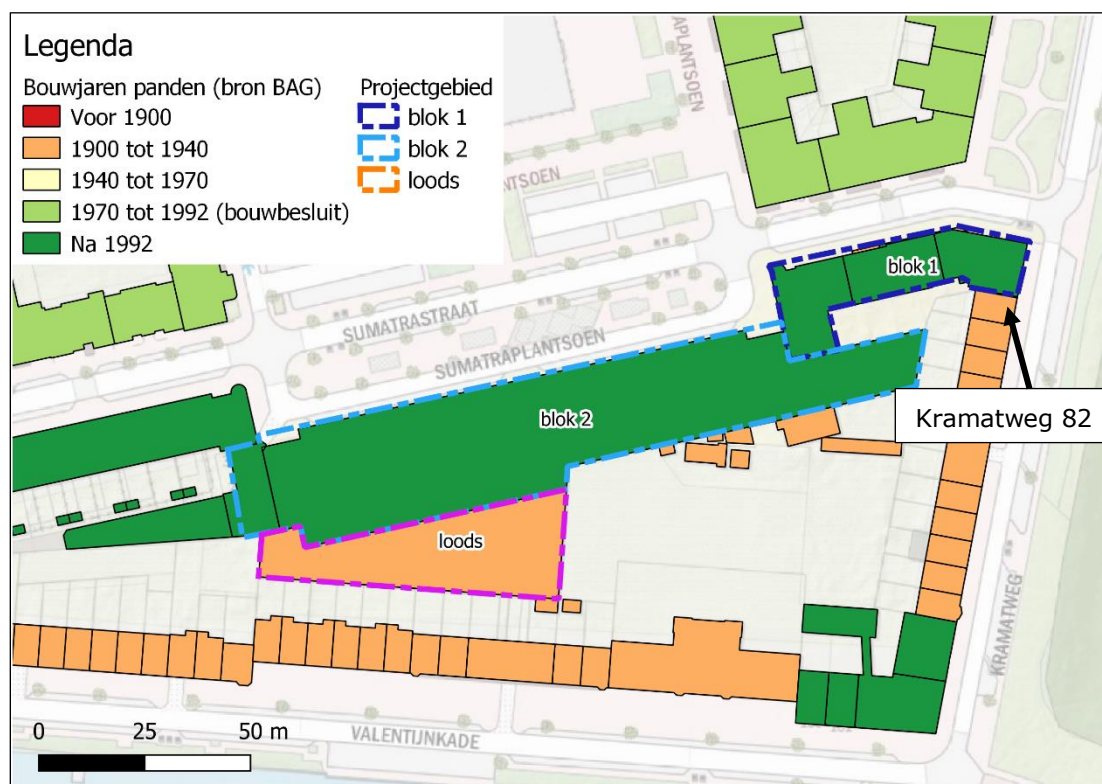
**Figuur 1:** Overzicht projectgebied incl. bouwjaar omliggende panden

Het projectgebied bestaat uit 3 verschillende werkterreinen, zie figuur 1. De volgende fasering wordt aangehouden:

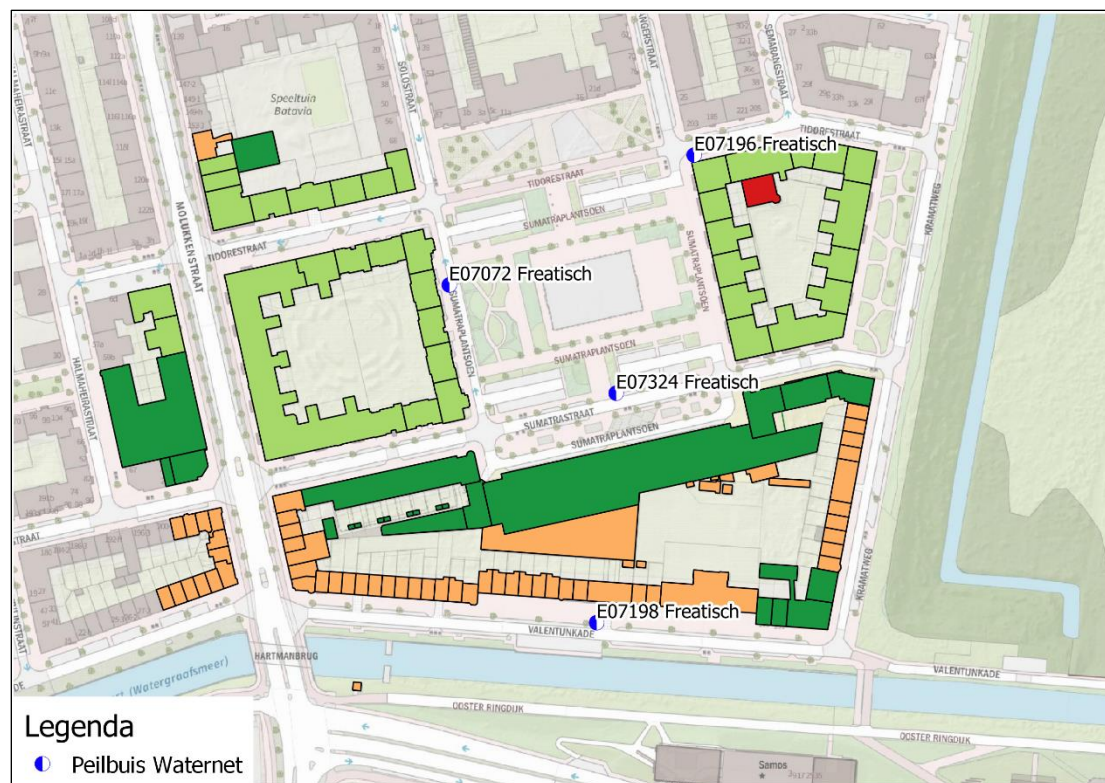
**Figuur 2:** Locaties peilbuizen Waternet

De freatische grondwaterstanden die in peilbuizen in de omgeving gemeten zijn samengevat in tabel 2. De locaties van de peilbuizen zijn weergegeven in figuur 2.

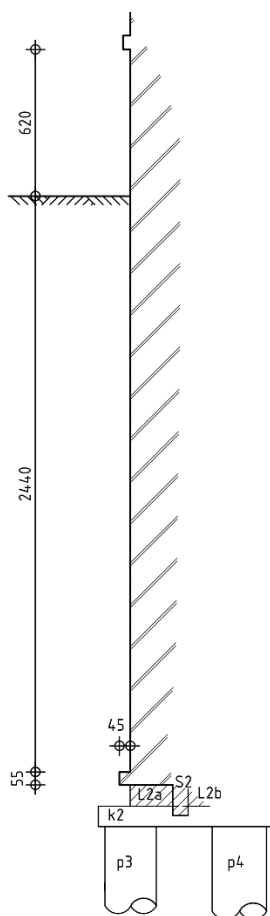
Afbelding 11 doorsnede A

Blijkens de rapportage is de schade aan het metselwerk groot. Het metselwerk van de voorgevel is ter plaatse van de bouwmuur Kramatweg 81-82 gescheurd.
