## Funderingsonderzoek

Rapportnummer : 1904039

Rapportdatum : 21 juni 2019

Locatie onderzoek : IJsselsteinseweg 77  
3435 PB Nieuwegein

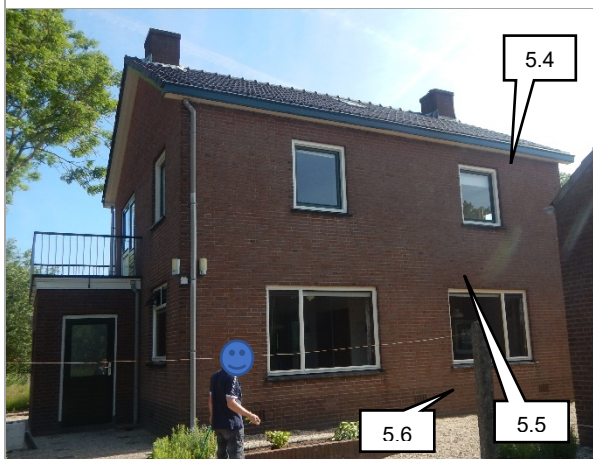
Afbeelding 5.3: overzicht achtergevel

Tijdens de externe visuele inspectie van de voor-, zij- en achtergevel is aan de achtergevel schade waargenomen die duidt op het minder goed functioneren van de fundering. In tabel 5.2 is de waargenomen schade weergegeven.
