## **Dr. Poelsoord**

Rapport: boom effect analyse slibverwijdering

## **Pius Floris Boomverzorging Bunde**

Datum: 15 augustus 2018

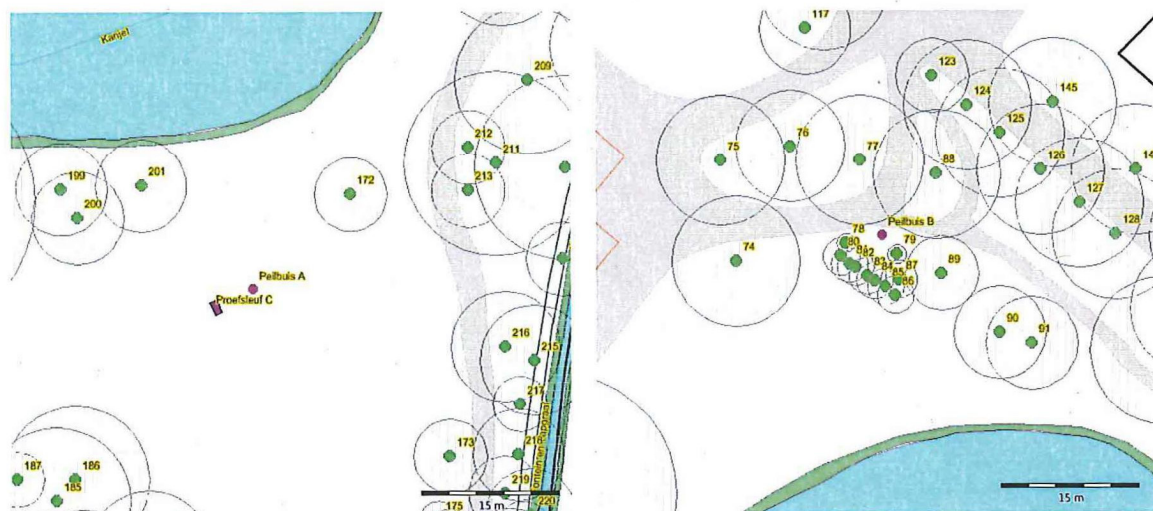
Aan de hand van drie gemeentelijke peilbuizen is een momentopname van de grondwaterstand gemaakt. In figuur 11, 12 en 13 is de positie van de peilbuizen weergegeven. Op de overzichtsplattegronden is de positie van de peilbuizen ook weergegeven.

Figuur 11 en 12; Positie van peilbuis A en B.

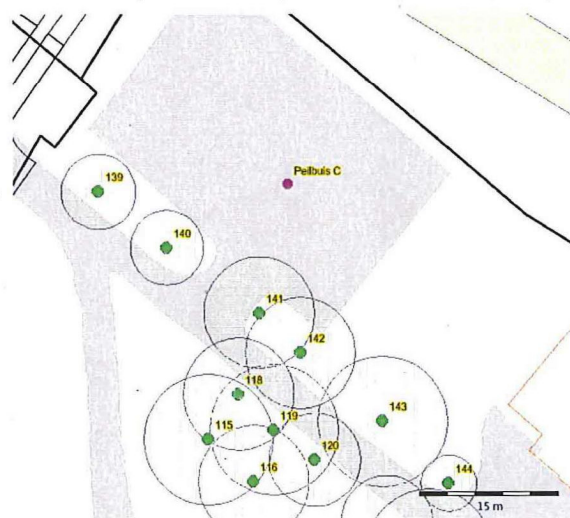
Figuur 13; Positie van peilbuis C.

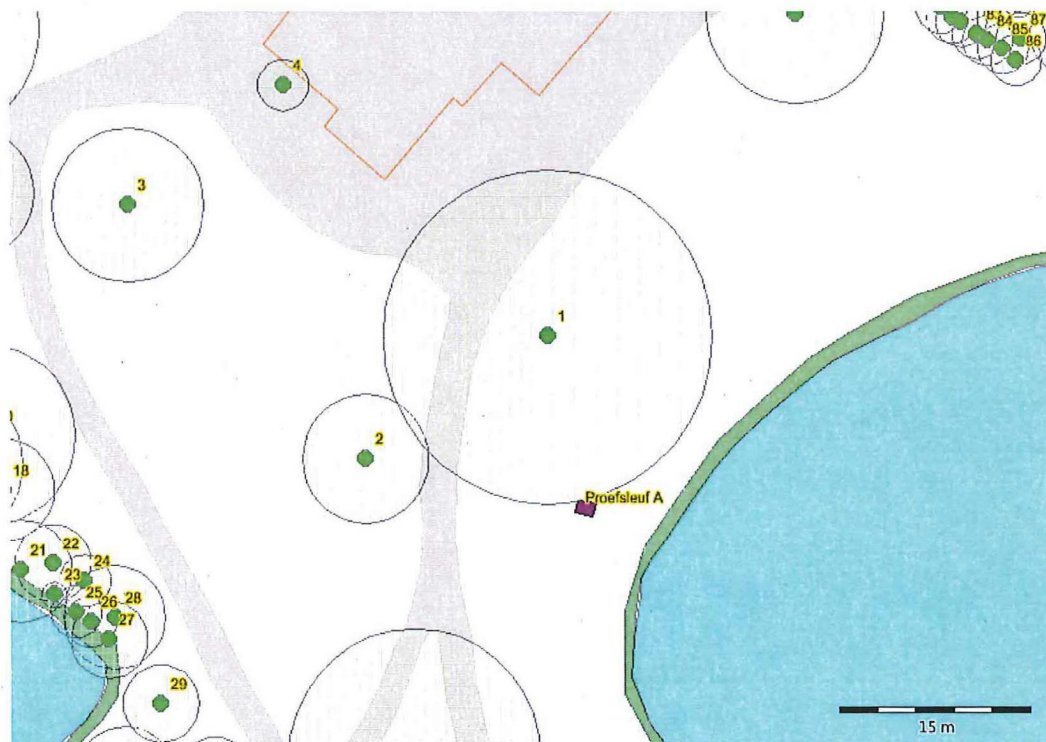
Profielsleuf A is bij boom 1 gegraven. De boom staat in het talud van de vijver naar het hoofdgebouw. Het waterpeil van de vijver ligt circa 80 cm lager dan de standplaats van de boom. In figuur 14 is de positie van de profielsleuven weergegeven.

Figuur 14; Positie van profielsleuf A bij boom 1.

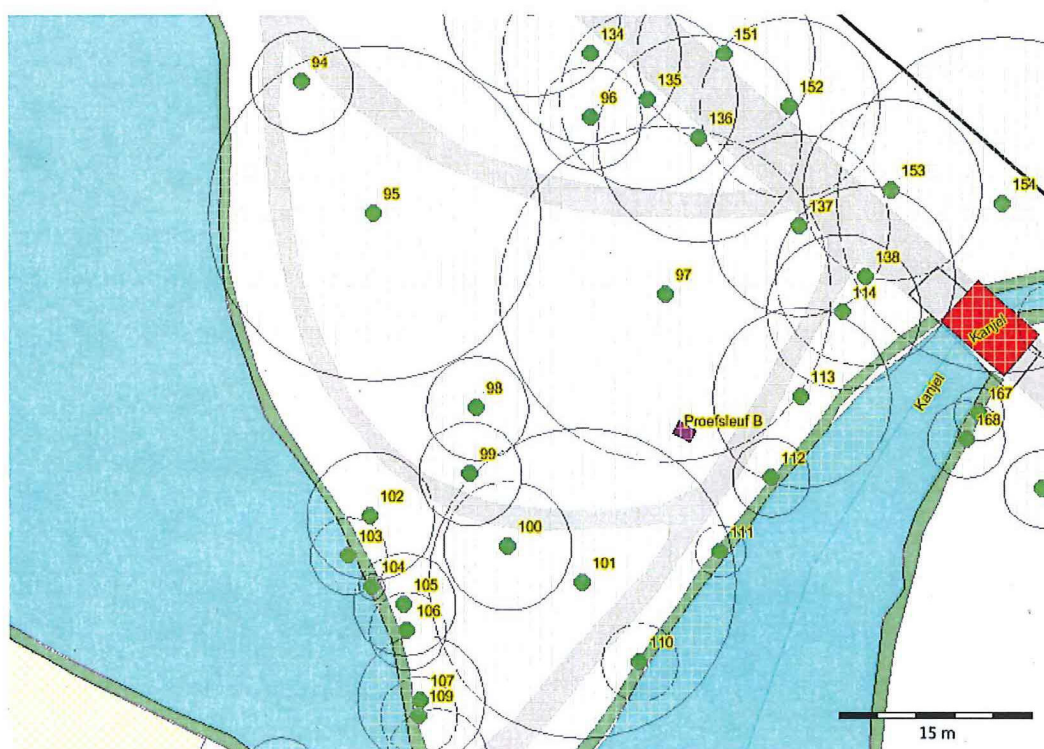
Profielsleuf B is bij boom 97 gegraven. De boom staat in een groep op een lichte verhoging in het park. Het waterpeil van de vijver ligt circa 120 cm lager dan de standplaats van de boom. In figuur 15 is de positie van de profielsleuven weergegeven.

Figuur 15; Positie profielsleuf B nabij boom 97.

In profielsleuf B is duidelijk te zien dat het oorspronkelijke maaiveld met de ontgraven grond uit de vijvers is opgehoogd. Op deze wijze is het gehele maaiveld onder de historische laan en onder het hoofdgebouw opgehoogd.

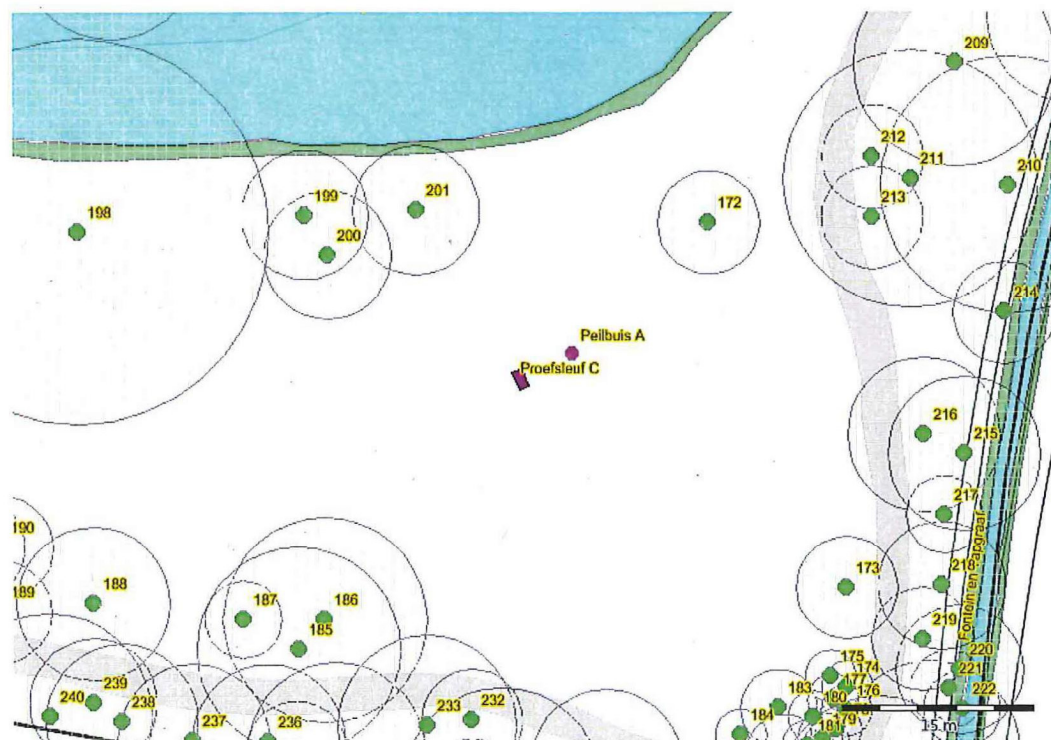
Profielsleuf C is bij peilbuis A in het voormalige gazon achter de vijver gemaakt. Nabij de peilbuis en profielsleuf staat geen boom. Het waterpeil van de vijver ligt circa 30 cm lager dan het maaiveld bij de profielsleuf. In figuur 16 is de positie van de profielsleuf en de peilbuis weergegeven.

Figuur 16; Positie van profielsleuf C en peilbuis A.

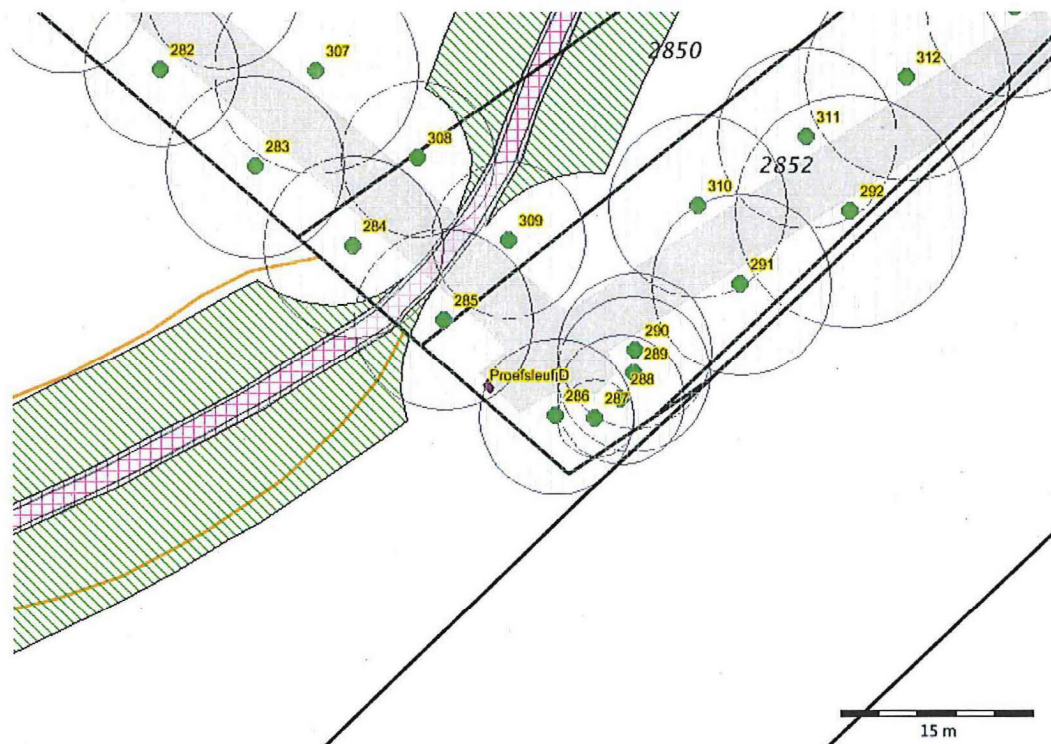
Profielsleuf D achteraan in de beukenlaan aan de zuidoostzijde gemaakt. Op deze locatie moet de nieuwe Kanjel de laan doorkruisen. Aangezien hierbij door de bewortelde zone van de oude beukenlaan wordt gegraven is de kans reëel dat de kwaliteit en levensverwachting mogelijk negatief wordt beïnvloed. De profielsleuf is in de breedste opening in de laan gegraven. De dichtstbijzijnde waterpartij bevindt zich op circa 80 meter van de profielsleuf. In figuur 17 is de positie van de profielsleuf weergegeven.

Figuur 17; Positie profielsleuf D in de beukenlaan met de door Waterschap Limburg geprojecteerde doorgang van de nieuwe Kanjel.

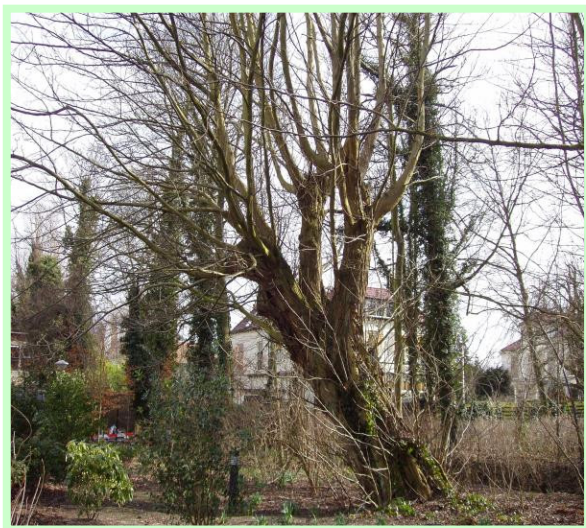
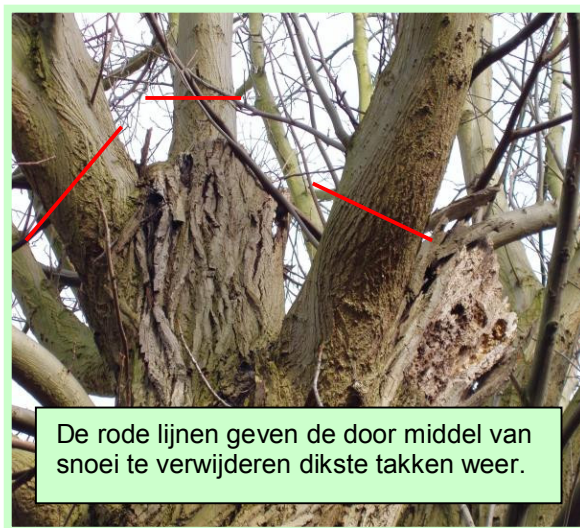
De rode lijnen geven de door middel van snoei te verwijderen dikste takken weer.

Deze monumentale veteranen boom is 12 jaar geleden door windworp met een ruim wortelpakket omgevallen. De boom is gekandelaberd en weer zoveel mogelijk rechtop gezet. Op de rechter foto is goed te zien hoe de nieuw uitgelopen takken worden ondermijnd door de inrottende oude zaagvlakken. Hoogste tijd om de boom door middel van wissel snoei te ontdoen van de zwaarste takken om ineenstorten van de kroon te voorkomen.

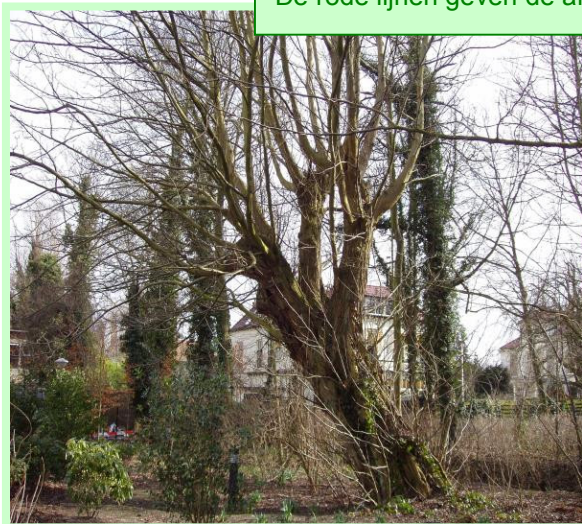
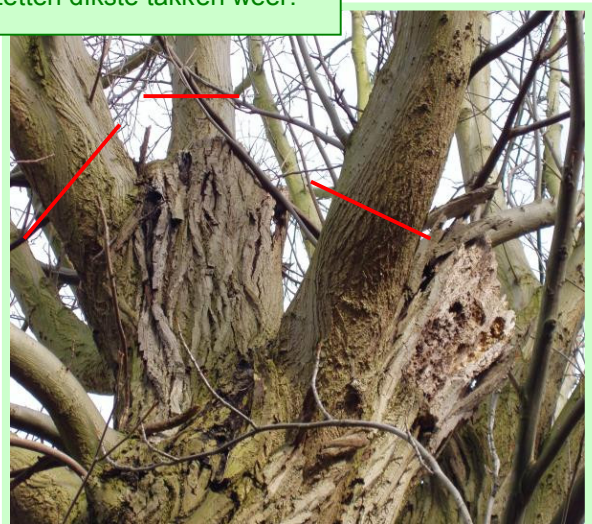
Wissel snoei bij een geknotte vleugelnoot.  
De rode lijnen geven de af te zetten dikste takken weer.
