RESTAURATIEPLAN

BIEUWKETIL over de WARFFUMERMAAR

Bij Onderdendamsterweg 5 te Warffum

D.d. 07.05.2020

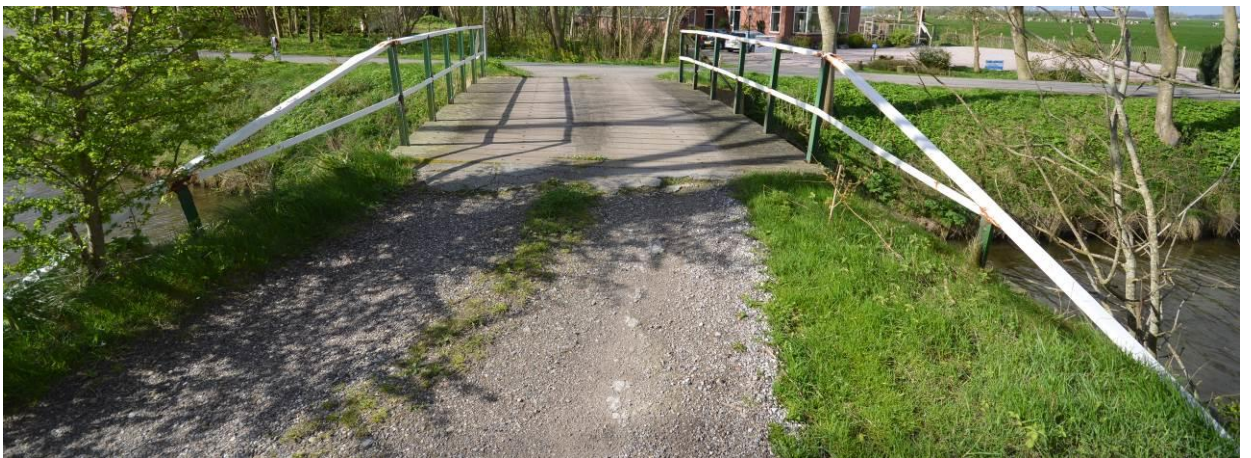
Brug met dek en leuning

Het overzicht van de brug met bijbehorende onderdelen.

Het zichtbare beeld van de brug brughoofden is redelijk. De zichtbare schade bestaat uit roestvorming in verschillende stadia en metselwerk dat is vervormd en met name op de waterlijn erg is aangetast.
