RESTAURATIE  
BERGDIERENROTS  
DIERGAARDE  
BLIJDORP  
CONSTRUCTIE  
20 april 2019/4021

### **Inleiding**

In het kader van de voorgenomen restauratie van de bergdierenrots en haar ommuring in Diergaarde Blijdorp in Rotterdam is door CAE Nederland een onderzoek gedaan naar enkele constructieve aspecten van dit monument, ontworpen door architect Siebold van Ravesteijn en gereedgekomen begin 1940.

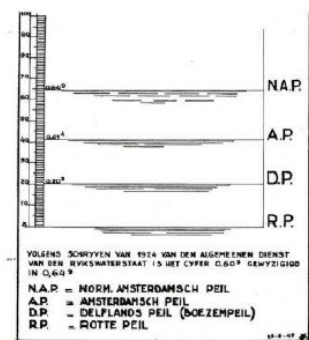
De dorpel is dus  $1640-1273 = \text{ca. } 370 \text{ mm}$  lager, maar dat is niet persé het hoogteverschil van het maaiveld, want dat lag niet helemaal gelijk met de dorpel.
