ASBESTINVENTARISATIE

Diverse opstallen  
Westeinde 132b, -c en -d  
2275 AH Voorburg

P19-0392-014

25 september 2019

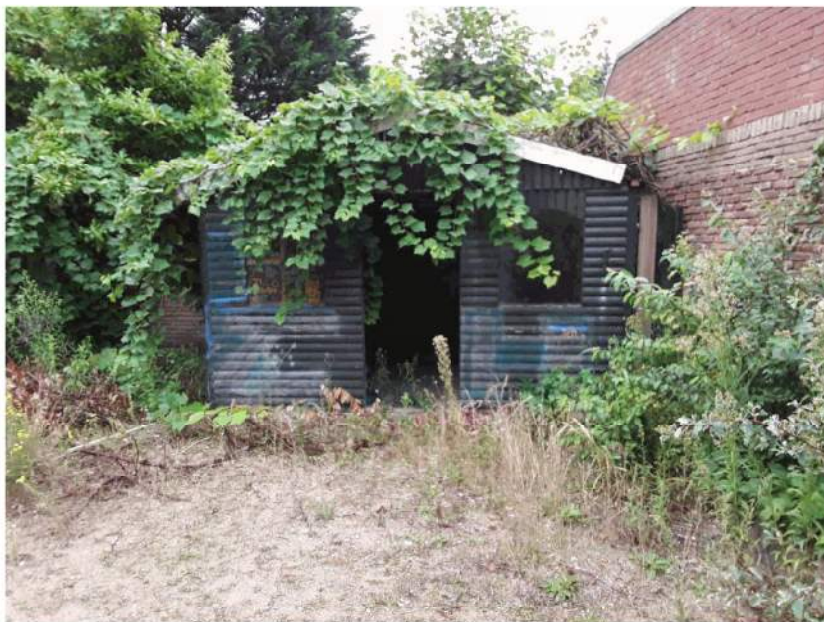
Westeinde 132c, berging (geen asbestverdachte materialen aangetroffen)

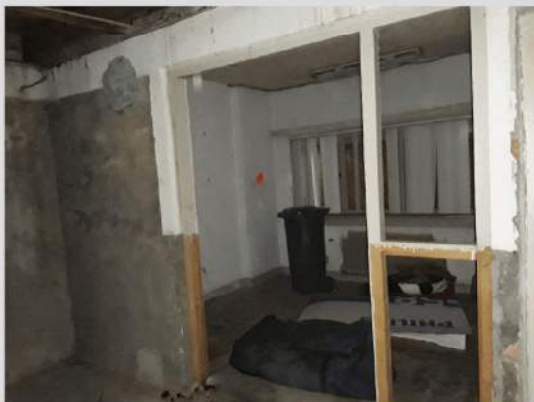
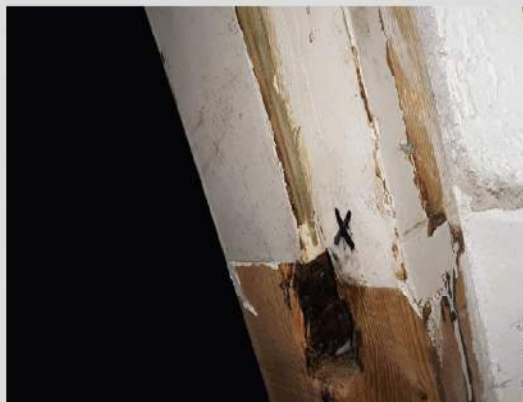
| Adres | Gebouw (deel) | Ruimte | Hoeveelheid |
|---|---|---|---|
| Westeinde 132b | woning begane grond | woonkamer/keuken | 6,00 m <sup>2</sup> |

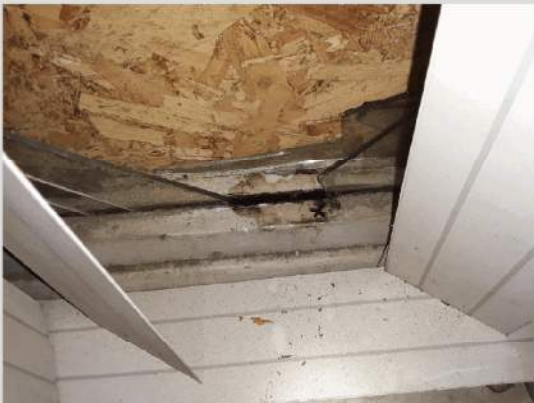
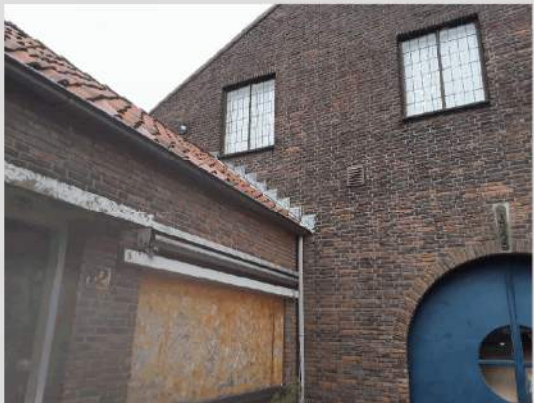
| Bron (code) | | kit (beglazingskit 132b/d bu) (392-1-006) | |

| Bron (code) | | kit (beglazingskit 132b/d bu) (392-1-006) | |
|---|---|---|---|
| Westeinde 132b | woning begane grond, 1e verdieping | gevel | |
| Westeinde 132d | woning begane grond, 1e verdieping | gevel | |

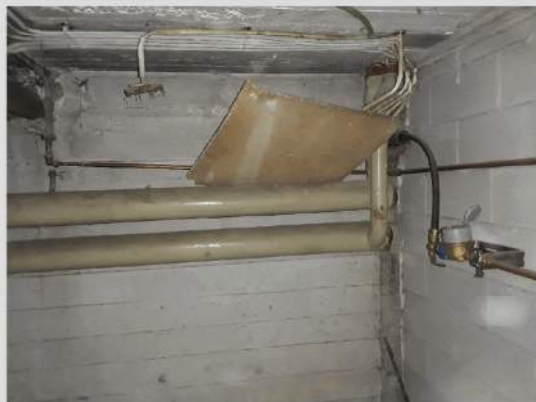
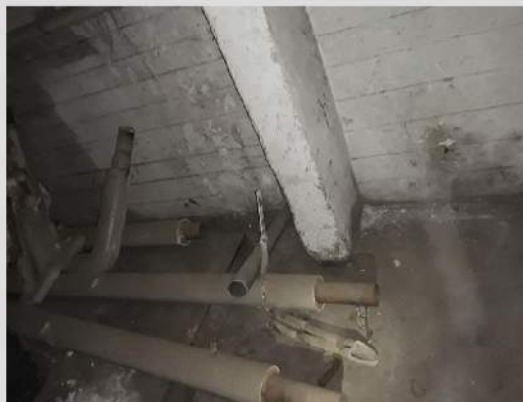
| Bron (code) | | verontreiniging (392-1-007) |

| Adres | Gebouw (deel) | Ruimte | Hoeveelheid |
|---|---|---|---|
| Westeinde 132b | woning | kelder | 34,00 m <sup>3</sup> |

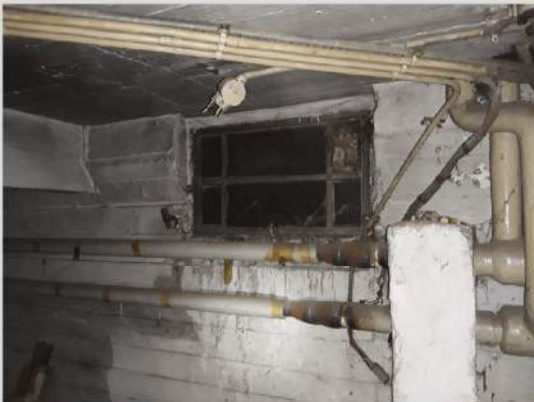
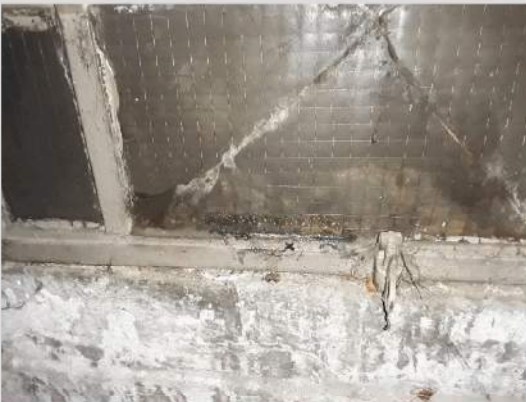
| Bron (code) | | koordafdichting (392-1-009) | |

| Bron (code) | | kit (beglazingskit 132b bi) (392-1-011) | |
|---|---|---|---|
| Westeinde 132b | woning | kelder | 1,00 stuk(s) |

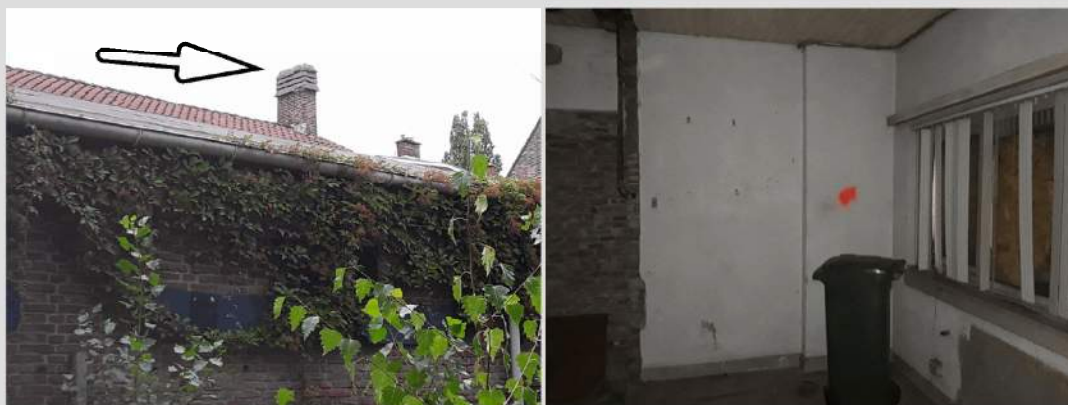
| <b>Bron (code)</b> | diverse elementen schachten (392-1V-005) |

| Adres | Gebouw (deel) | Ruimte |
|---|---|---|
| Westeinde 132b | kantoor/woning, bedrijfsgebouw<br>begane grond t/m dak | schachten |
| Westeinde 132d | kantoor/woning, bedrijfsgebouw<br>begane grond t/m dak | schachten |
