## Beoordelingsformulier Kapaanvraag

VTA Snoei Zuidwest  
H. B. B.  
Kapaanvraag / snoei > 30%

Snoei maatregel > 30% is opgenomen als beheersmaatregel uit een rapportage van een nader technisch onderzoek van 116 bomen op verschillende locaties in stadsdeel Zuidwest en het Centrum. Als snoei niet toegepast wordt dan is er een verhoogd risico aanwezig op stam/breuk. Rapportages zijn toegevoegd als bijlage

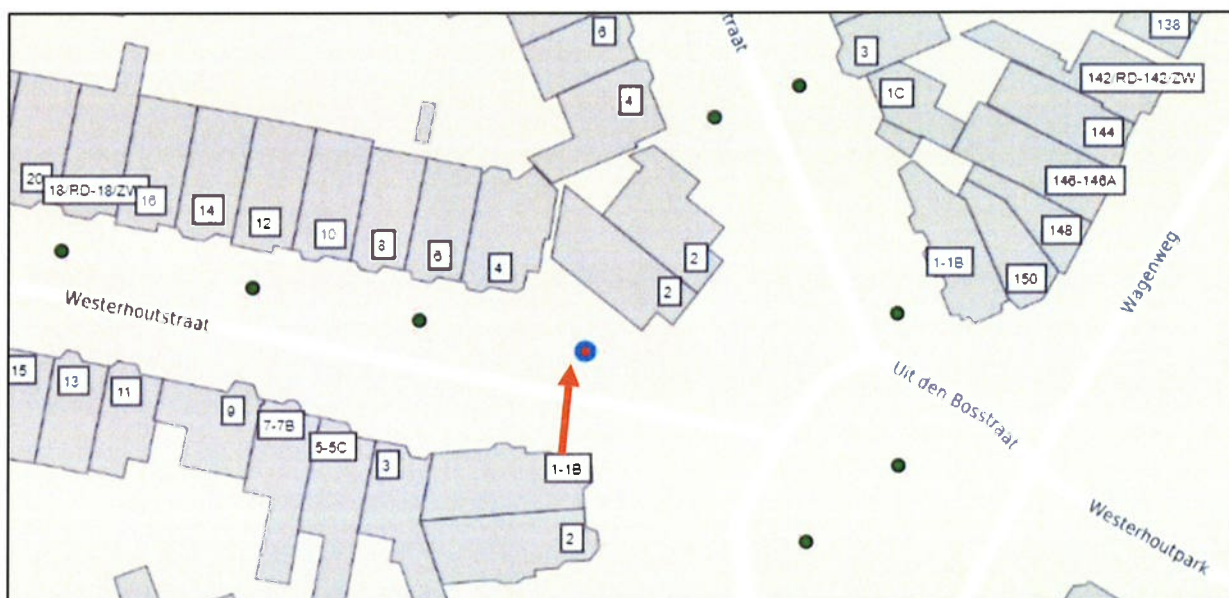
Tabel 14: Boomgegevens.

| Subject | Omschrijving/ beoordeling |
|---|---|
| Bijzonderheden: | Afgestorven takken Ø >4 cm, essentaksterfte (op twijgen), uitzakkende takken, verdikking van de bovenstam ter hoogte van de entlocatie, bloedingsplek bij de entlocatie aan de rijwegzijde, wurgwortel aan de noordzijde. |
| Conclusie: | De entlocatie laat een onbalans tussen de onderstam en bovenstam zien. De bovenstam heeft duidelijk meer groeikracht dan de onderstam waardoor de huidige vergroeiing zich ontwikkeld heeft. Of dit ook tot een beperking in de toevoer van voedingsstoffen heeft geleid is vanwege aantasting essentaksterfte niet te bepalen. In de kroon zijn meerdere takken aan het uitzakken en vormen een verhoogd risico op takbreuk. Daarnaast zijn enkele takken door lichtgebrek afgestorven waarvan 2 boven de rijweg. Vanwege de uitzakkende en afgestorven takken is een snoeimaatregel noodzakelijk, deze zal gelijktijdig de mechanische druk op de entlocatie verminderen. |

| Subject | Omschrijving/ beoordeling |
|---|---|
| Advies: | Het innemen van de kroon met 4 meter om de mechanische belasting op de gesteltakken te verminderen. Gelijktijdig de afgestorven takken uit de kroon verwijderen. Uitvoeren van de maatregel binnen 6 maanden.<br>Jaarlijkse VTA-inspectie in september/oktober om de bladbezetting en entlocatie te beoordelen.<br>Nieuwe visuele inspectie van de entlocatie en kroon in 2023. |

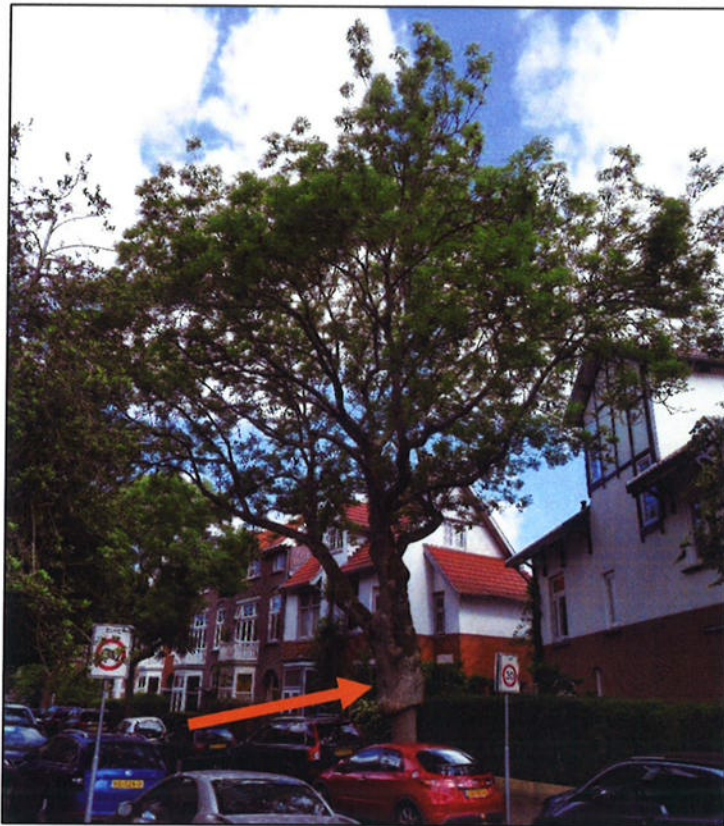
Figuur 15: Situering.

| Subject | Omschrijving/ beoordeling |
|---|---|
| Locatie | Westerhoutstraat, naast huisnummer 2 |

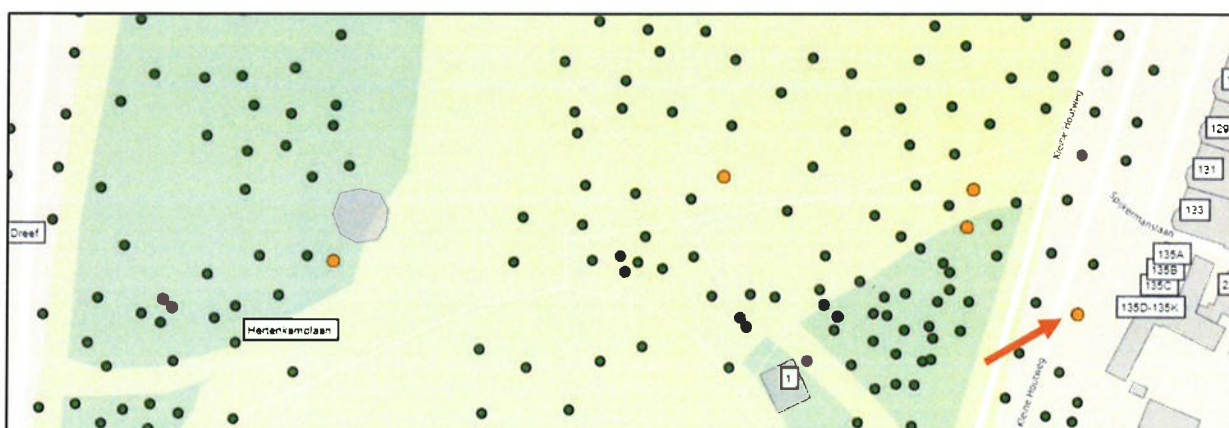
Tabel 11: Boomgegevens.

| Subject | Omschrijving/ beoordeling |
|---|---|
| Bijzonderheden: | Afgestorven takken Ø >4 cm, <i>Ganoderma</i> -aantasting stamvoet oost en noordzijde, echte honingzwam ( <i>Armillaria mellea</i> ) aan de westzijde. Kroon is al fors gereduceerd in het verleden, hergroei is goed. |
| Conclusie: | De aantasting door <i>Ganoderma</i> heeft tot een rotting van de stamvoet geleid welke 40 cm diep inprikbaar is. De inrotting is breed in de stam verspreid en loopt actief door in de stam richting de rijwegzijde. Aan de rijwegzijde is een actieve aantasting door honingzwam bezig met aantasting van het bastweefsel. De benodigde restwand met de huidige beperkte kroon is 1 cm rondom aanwezig. Dit kan nog gecompenseerd worden vanuit de zones met functioneel spinhout. De overcapaciteit en gevoeligheid voor torsie nemen echter toe. Een preventieve snoeimaatregel ter vermindering van de kroon draag bij aan het langer behouden van de Hollandse linde. |

| Subject | Omschrijving/ beoordeling |
|---|---|
| Advies: | De zijanten van de kroon innemen met 2-3 meter tot op een zijtak om de torsie werking op de stamvoet te verminderen. De doorgaande spil intact laten. Gelijktijdig de afgestorven takken uit de kroon verwijderen. Uitvoeren van de maatregel binnen 6 maanden.<br>Jaarlijkse VTA-inspectie in september/oktober om de bladbezetting en uitbreiding van de aantasting aan de rijwegzijde te beoordelen.<br>Nieuwe visuele beoordeling in 2022 om aantasting door honingzwam te beoordelen. |

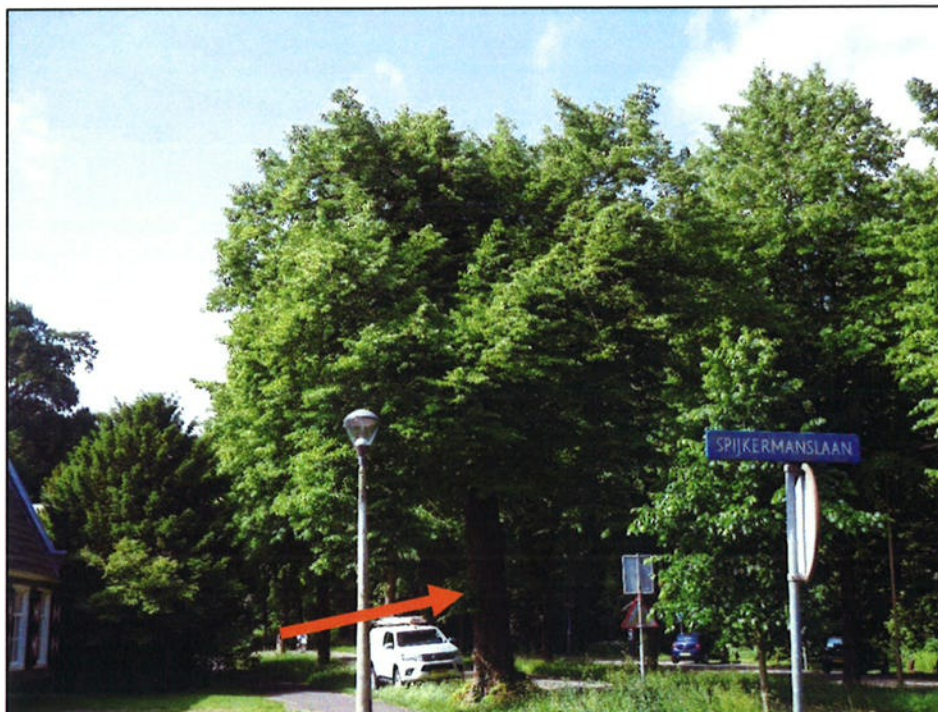
Figuur 11: Situering.

| Subject | Omschrijving/ beoordeling |
|---|---|
| Locatie | Kleine Houtweg |

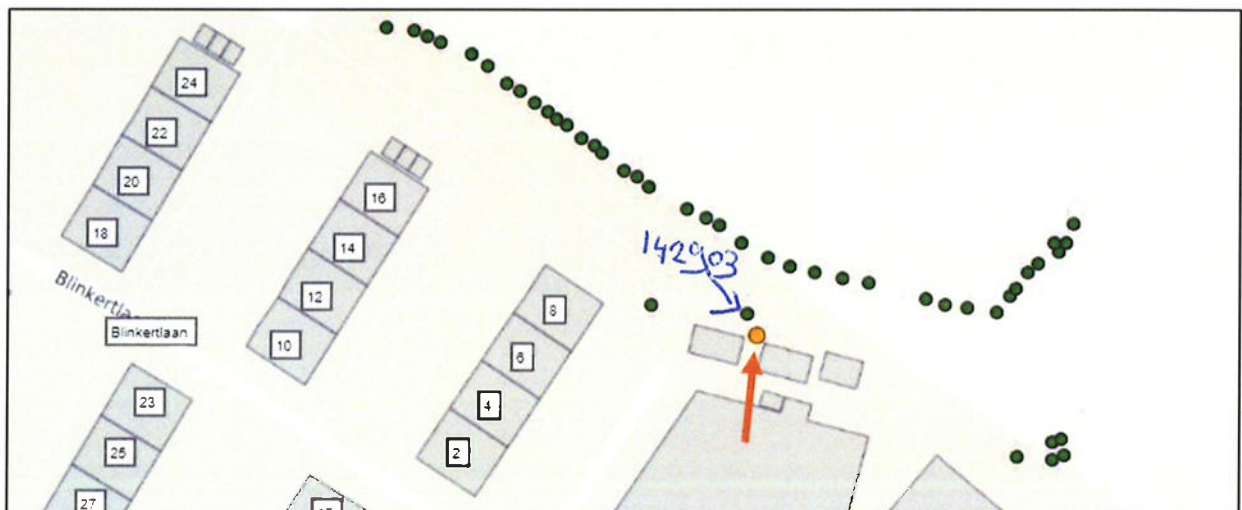
Tabel 15: Boomgegevens.

| Subject | Omschrijving/ beoordeling |
|---|---|
| Bijzonderheden: | Afgestorven takken Ø >4 cm, 1 top is in het verleden verwijderd, lengtescheur stam noordzijde, scheefstand zuidelijke richting, klankafwijking stamvoet. |

| Subject | Omschrijving/ beoordeling |
|---|---|
| Advies: | Door de korte afstand van de beide Italiaanse populieren dienen de kronen van beide populieren als één geheel beschouwd te worden. Snoei of verwijdering van de boom zorgt voor een verhoogde en veranderende windbelasting op de andere boom met een verhoogd risico op takbreuk ten gevolg.<br>Kandelaberen van beide bomen waarbij de nieuwe hoogte 15 meter wordt. Uitvoeren binnen 6 maanden. Bomen daarna 1x 3 jaar knotten en jaarlijkse visueel inspecteren. De resterende levensverwachting zal dan naar verwachting nog circa 10 jaar zijn. De bomen in 2023 visueel beoordelen op bladbezetting en restwand. |

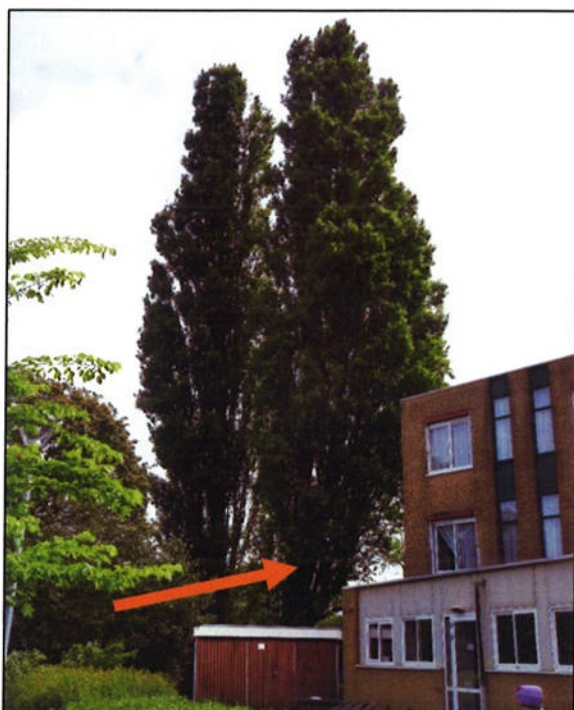
Figuur 9: Situering.

| Subject | Omschrijving/ beoordeling |
|---|---|
| Locatie | Blinkertpad |
