## Beoordelingsformulier Kapaanvraag

VTA snoei Centrum  
A. Both  
kapaanvraag / snoei > 30%

## 1.6 Centrum, Staten Bolwerk, 208401

## RESULTATEN

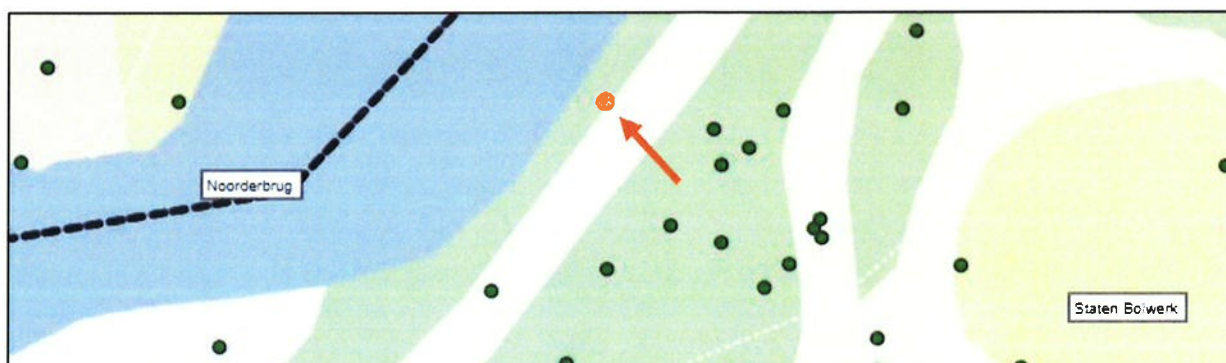
Figuur 1: Situering.

| Subject | Omschrijving/ beoordeling |
|---|---|
| Bijzonderheden: | Afgestorven takken Ø >4 cm, inrotting gesteltak, kastanjebloedingsziekte op stam en in de kroon, actieve witrot in de stamvoet zuidoost zijde, holte in de stamvoet waterzijde. |
| Conclusie: | De witrot en holte vorming in de stamvoet hebben tot een vermindering van de breuksterkte ter hoogte van de blauwe elastometer geleidt. Gelet op de toename van breuksterkte hoger op de stam is de rotting met name ter hoogte van het maaiveld actief. De huidige overcapaciteit is beperkt en zal bij een beperkte verdere afname voor een verhoogd risico op stambreuk zorgen. Een preventieve maatregel om de overcapaciteit te vergoten is noodzakelijk om deze boom langer te behouden. In de kroon bevinden zich meerdere afgestorven takken met een verhoogd risico op takbreuk. De inrotting van de gesteltak is beperkt en zorgt nog niet voor een verhoogd risico op takbreuk. |

| Subject | Omschrijving/ beoordeling |
|---|---|
| Advies: | Innemen van de kroon aan de boven zijde met 3 meter volgens een gelijkmatig en natuurlijk patroon. Takken zoveel mogelijk innemen tot op een zijtak met een takratio van 3:1. De lagere takken uitlichten met 10-15% om de mechanische belasting en doorstroming van wind te verhogen. De overcapaciteit van de stam neemt na deze maatregel toe tot boven de factor 1,5 zodat voldoende overcapaciteit aanwezig is. Bij voorkeur het vrijkomende snoeihout versnipperen en als mulchlaag van maximaal 6-7 cm dik onder de kroonprojectie verwerken. Jaarlijkse VTA-inspectie in september/oktober om de bladbezetting en rotting te beoordelen. Herhaling van de trekproef in 2023 om de breuksterkte opnieuw te beoordelen. |

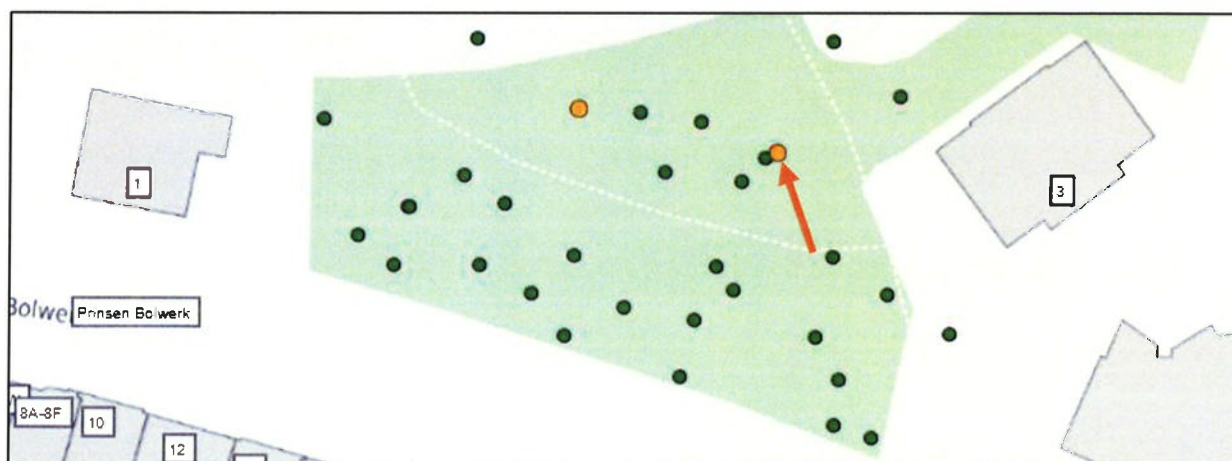
Figuur 2: Situering.

| Subject | Omschrijving/ beoordeling |
|---|---|
| Bijzonderheden: | Afgestorven takken Ø >4 cm, inrotting stam op 10,4 en 7,0 m +mv, inrotting stamvoet met onherkenbare zwamresten (tijdens VTA vermoedelijk reuzenzwam gezien). |
| Conclusie: | De inrotting van de stam zijn op 10,4 m 20 cm diep en op 7,0 m hoogte 25cm diep en 20 cm diagonaal. De restwand is op beide hoogtes nog voldoende om geen verhoogd risico op stambreuk te geven.<br>De inrotting van de stamvoet heeft tot de vorming van een holte gevormd welke tijdens de trekproef een verhoogde verbuiging laat zien. De afname van de breuksterkte is dermate dat er sprake is van een direct verhoogd risico op stambreuk. De stamvoet laat daarnaast een verhoogde kanteling en draaiing zien. Of dit daadwerkelijk door reuzenzwam veroorzaakt wordt of door de inrotting van de stamvoet is niet te bepalen. Vanuit de boomveiligheid is een beheermaatregel nodig om het verhoogde risico op stambreuk weg te nemen. |

| Subject | Omschrijving/ beoordeling |
|---|---|
| Advies: | Innemen van de kroon met 6 meter om voldoende overcapaciteit te krijgen. De snoeimaatregel leidt tot een versnelde aftakeling van de boom waardoor over 5-6 jaar een rooi maatregel nodig zal zijn. Tot die tijd kan de naast staande gewone beuk zich aanpassen aan een hogere blootstelling aan zonlicht. Maatregel binnen 3 maanden uitvoeren.<br>Jaarlijkse VTA-inspectie in september/oktober om de bladbezetting en vorming van vruchtlichamen te beoordelen.<br>Visuele inspectie van de boom in 2023 om de resterende levensverwachting te beoordelen. |
