## HERBESTEMMING HAKA GEBOUW, ROTTERDAM

**13. ASBEST**

## ASBESTINVENTARISATIERAPPORT

Locatie: HAKA gebouw  
Vierhavenstraat 38-42 te Rotterdam

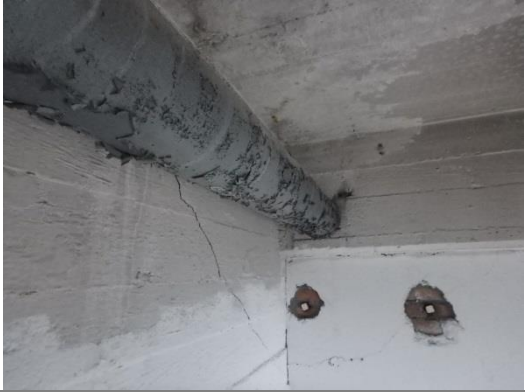
| <b>Foto 1:</b> | | <b>Foto 2:</b> | |

| <b>locatie:</b> | <b>5<sup>e</sup> verdieping in berging (zie overzichtstekening)</b> | | |
| <b>Certificaatnr. Analyse:</b> | STL83948 | <b>Bevestiging:</b> | omwikkeld |
| <b>Monstercode/adres:</b> | AM2 t/m AM3 | <b>Bereikbaarheid:</b> | goed |

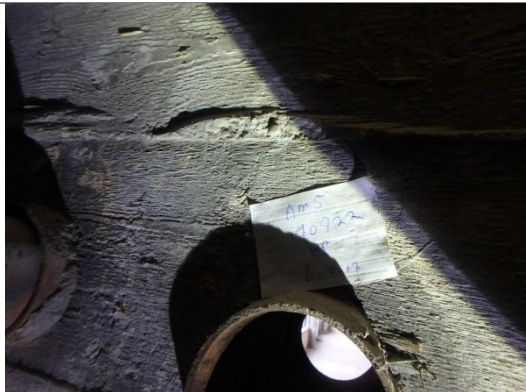
| locatie: | 4 <sup>e</sup> verdieping, in schacht (zie overzichtstekening) | | |

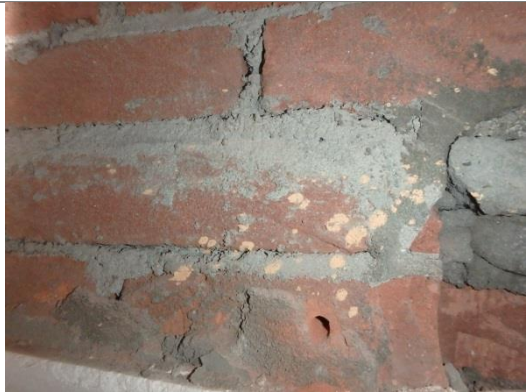
| Foto 1: | | | |

| locatie: | 4 <sup>e</sup> verdieping op de muur (zie overzichtstekening) | | |

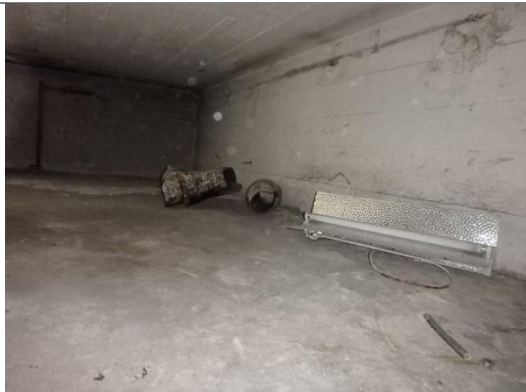
| locatie: | tussenvloer 4 <sup>e</sup> en 5 <sup>e</sup> verdieping (zie overzichtstekening) | | |

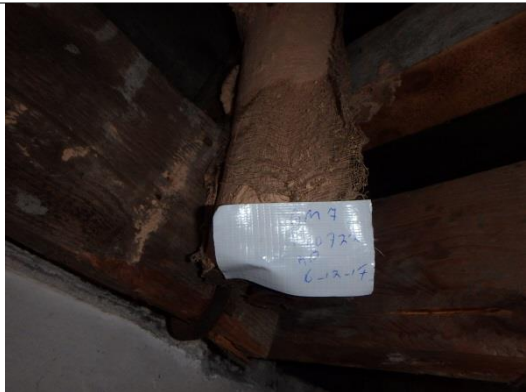
| Foto 1: | | | |

| locatie: | 4 <sup>e</sup> verdieping, boven plafond (zie overzichtstekening) | | |

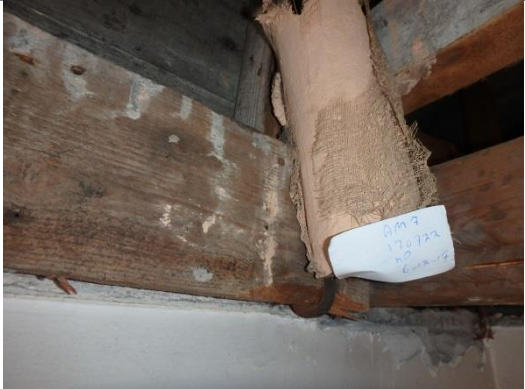
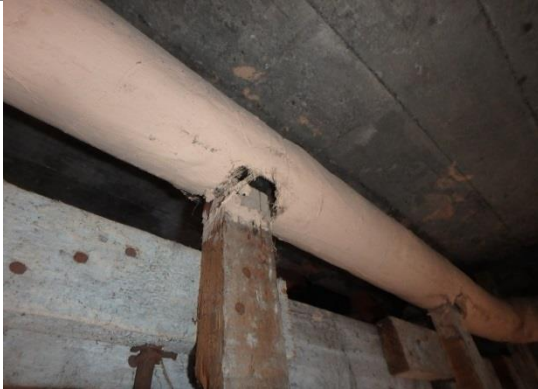
| <b>locatie:</b> | <b>4e verdieping, boven plafond (zie overzichtstekening)</b> | | |
| <b>Certificaatnr. Analyse:</b> | STL83948 | <b>Bevestiging:</b> | gesmeerd |
| <b>Monstercode/adres:</b> | visueel identiek AM7 | <b>Bereikbaarheid:</b> | slecht |

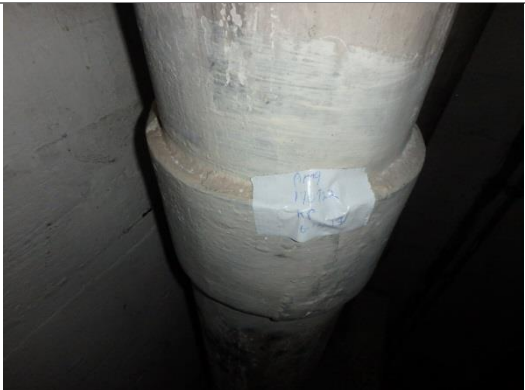
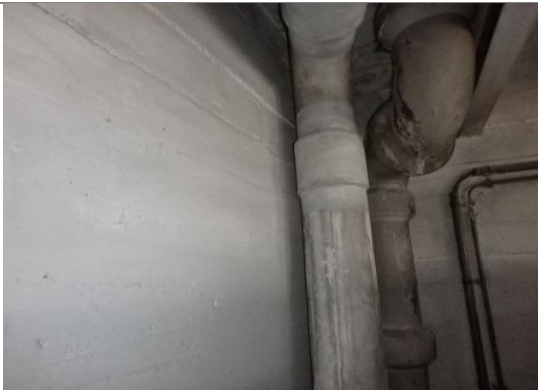
| <b>locatie:</b> | <b>5e verdieping in liftmachinekamer (zie overzichtstekening)</b> | | |
| <b>Certificaatnr. Analyse:</b> | STL83948 | <b>Bevestiging:</b> | ingemetseld |
| <b>Monstercode/adres:</b> | AM9 | <b>Bereikbaarheid:</b> | slecht |

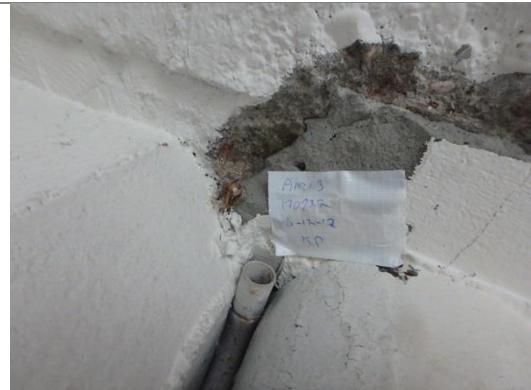
| Foto 1: | | | |

| locatie: | 3 <sup>e</sup> verdieping onderzijde plafond (zie overzichtstekening) | | |

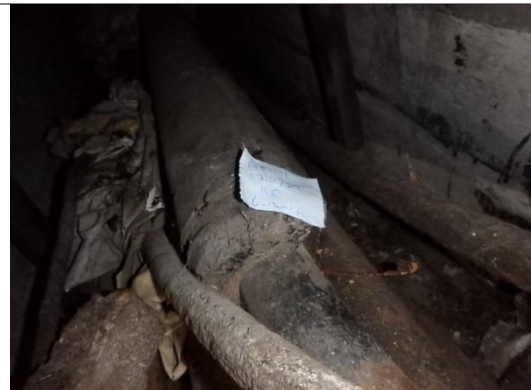
| locatie: | souterrain, onder straatwerk (zie overzichtstekening) | | |

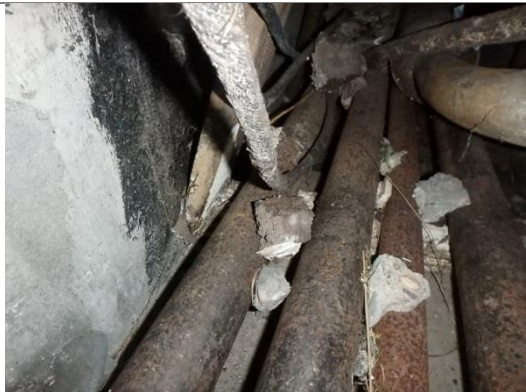
| locatie: | souterrain, onder straatwerk (zie overzichtstekening) | | |

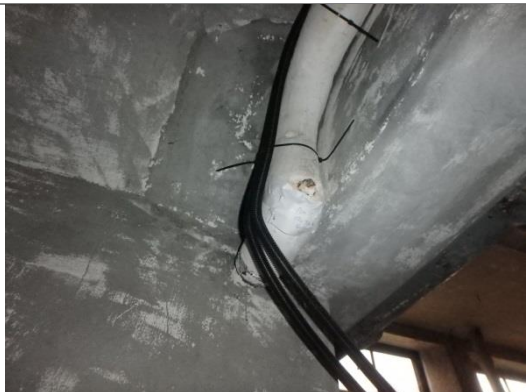
| Foto 1: | | | |

| locatie: | souterrain, in opslagruimte (zie overzichtstekening) | | |

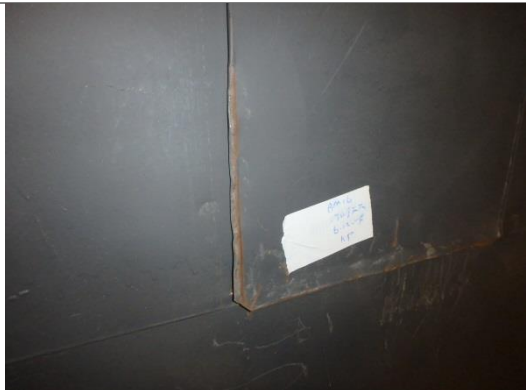
| Foto 1: | | | |

| locatie: | souterrain, bij scheiding ruimtes (zie overzichtstekening) | | |

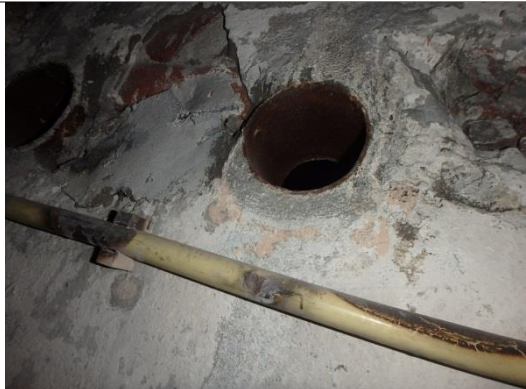
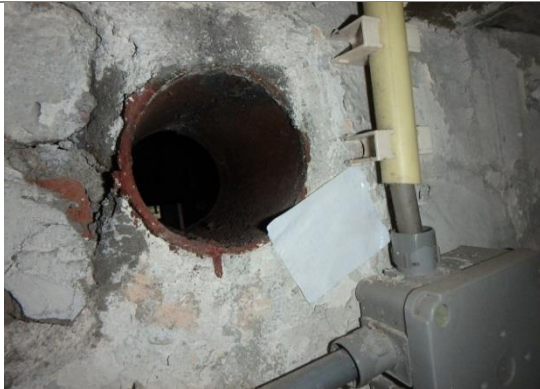
| locatie: | souterrain, in cv-ruimte (zie overzichtstekening) | | |
| Certificaatnr. Analyse: | STL83948 | Bevestiging: | gesmeerd |
| Monstercode/adres: | AM17 | Bereikbaarheid: | slecht |

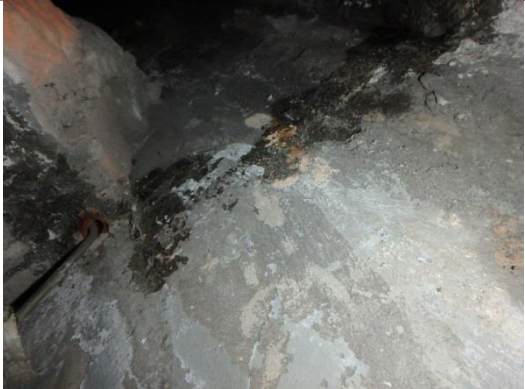
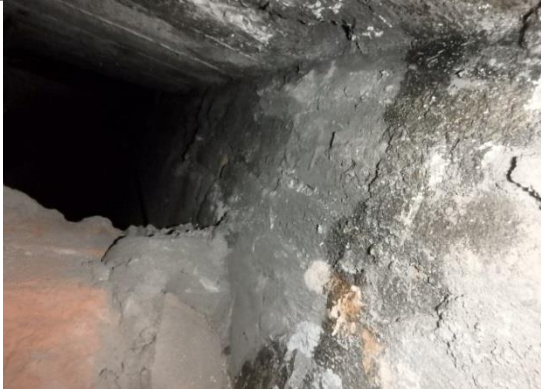
| <b>locatie:</b> | <b>souterrain, onder de trap naar opslag ruimte (zie overzichtstekening)</b> | | |
| <b>Certificaatnr. Analyse:</b> | STL83948 | <b>Bevestiging:</b> | gesmeerd |
| <b>Monstercode/adres:</b> | visueel identiek AM17 | <b>Bereikbaarheid:</b> | slecht |

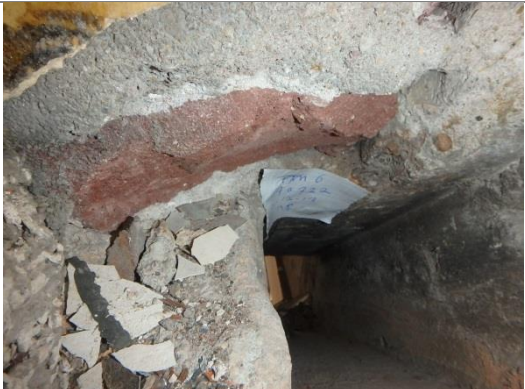
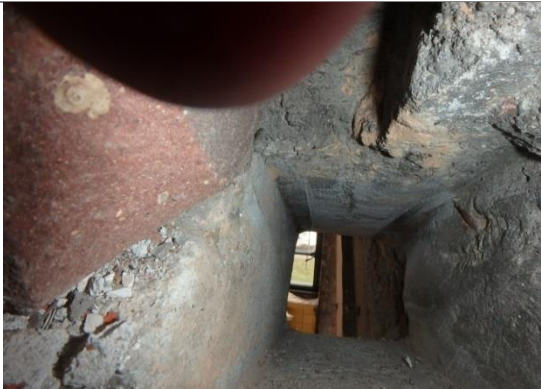
| <b>locatie:</b> | <b>4<sup>e</sup> verdieping, bij doorvoeren (zie overzichtstekening)</b> | | |
| <b>Certificaatnr. Analyse:</b> | STL83948 | <b>Bevestiging:</b> | gesmeerd |
| <b>Monstercode/adres:</b> | AM6 | <b>Bereikbaarheid:</b> | slecht |

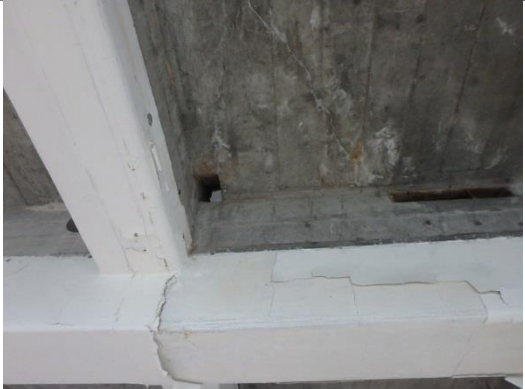
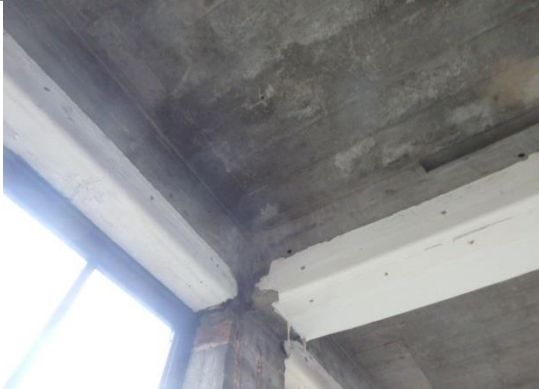
| <b>locatie:</b> | <b>3<sup>e</sup> verdieping langs en op de betonconstructie (zie overzichtstekening)</b> | | |
| <b>Certificaatnr. Analyse:</b> | STL83948 | <b>Bevestiging:</b> | gesmeerd |
| <b>Monstercode/adres:</b> | visueel identiek AM6 | <b>Bereikbaarheid:</b> | slecht |

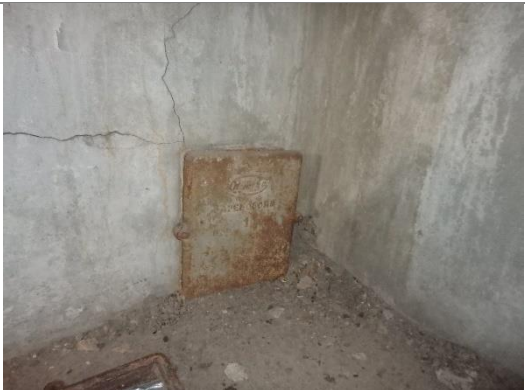
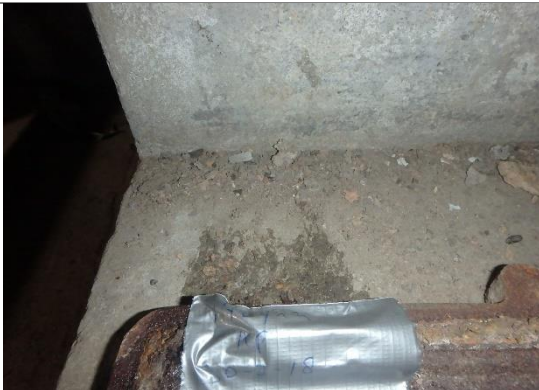
| <b>locatie:</b> | <b>souterrain, in/ achter luik (zie overzichtstekening)</b> | | |
| <b>Certificaatnr. Analyse:</b> | STL95361 | <b>Bevestiging:</b> | geklemd |
| <b>Monstercode/adres:</b> | AM1 (30-03-2018) | <b>Bereikbaarheid:</b> | goed |

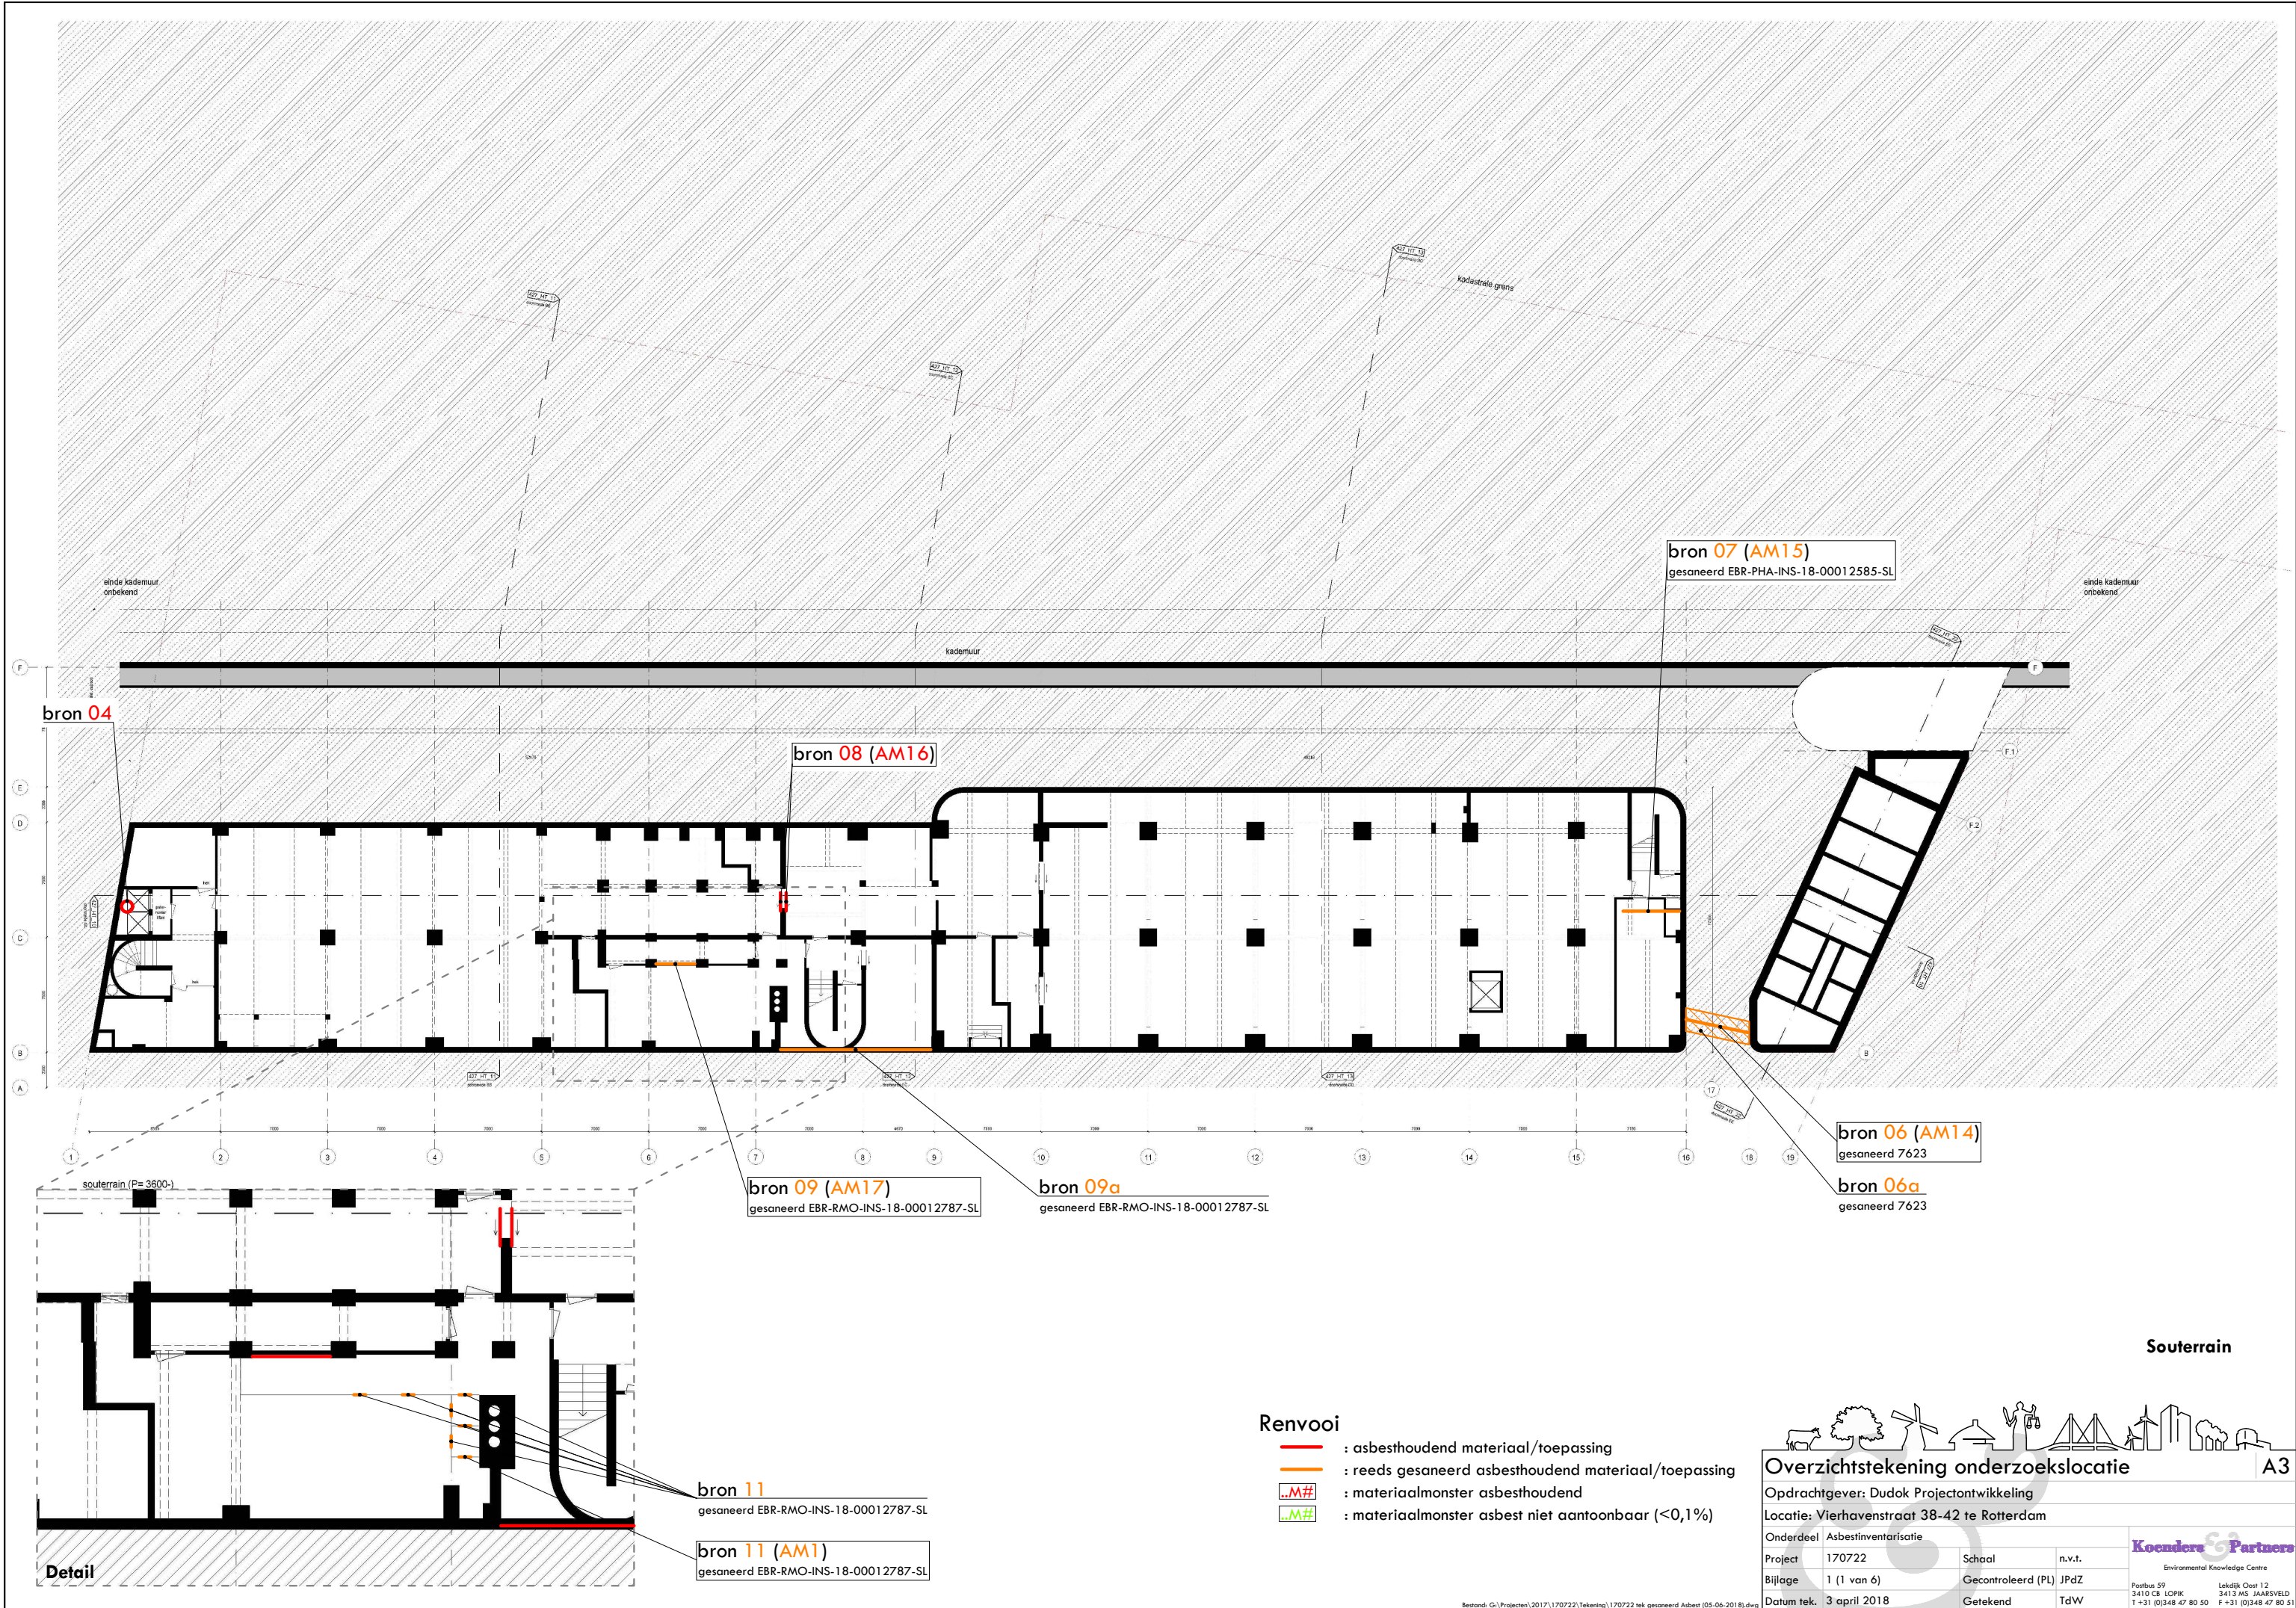
Souterrain

| Wijzigingen ten opzichte van voorgaande versie | |
|---|---|
| Bron 06a | <p>Tijdens voorbereidende werkzaamheden aan bron 06a in het souterrain is gebleken dat deze toepassing zich in een afgesloten betonbak bevindt.</p> <p>De ruimte is te beperkt om te saneren vanuit binnen. De constructie van de bak is niet meer in tact waardoor de veiligheid niet kan worden gegarandeerd. In onderhavige versie 4 is de binnen sanering aangepast naar een buiten sanering.</p> |

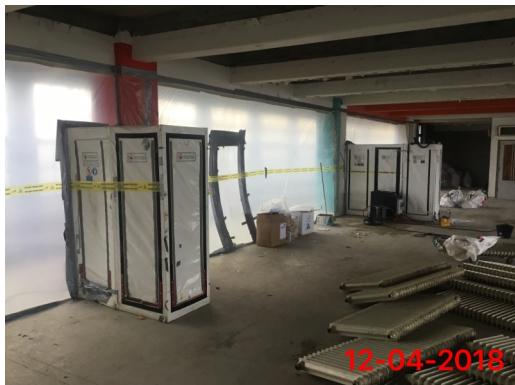
Foto 1

Voor het containment is een deco sluis en een afval sluis geplaatst. ( 3e verdieping )

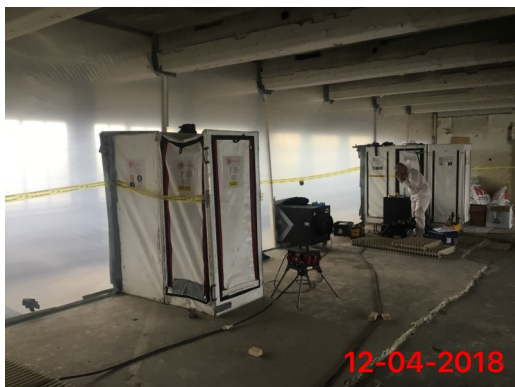
Foto 2

Voor het containment is een deco sluis en een afval sluis geplaatst. ( 4e verdieping )

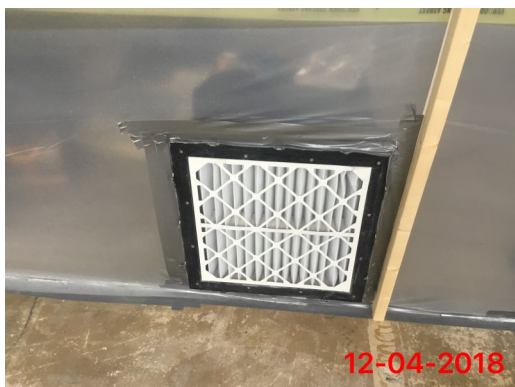
Foto 3

In de gecreëde foliewand is een ODM geplakt.

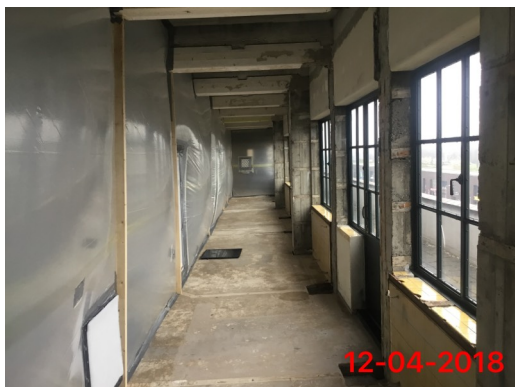
Foto 4

Overzicht foto van de 4e verdieping. Tegen het plafond zat een houten raggelwerk, boven het houten raggelwerk zijn restanten leiding isolatie aangetroffen. Het houten raggelwerk is geheel verwijderd, hierna is een schoonmaakactie uitgevoerd.

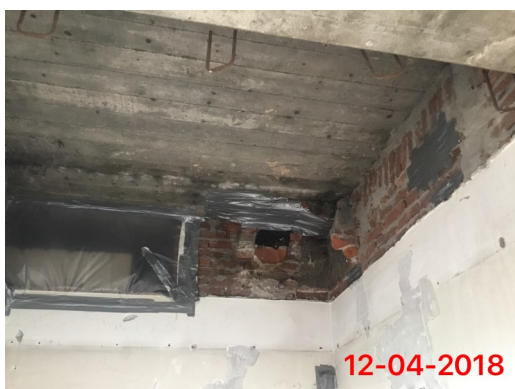
Foto 6

In deze ruimte is boven het verwijderde houten raggelwerk een losse leiding met leiding isolatie verwijderd.

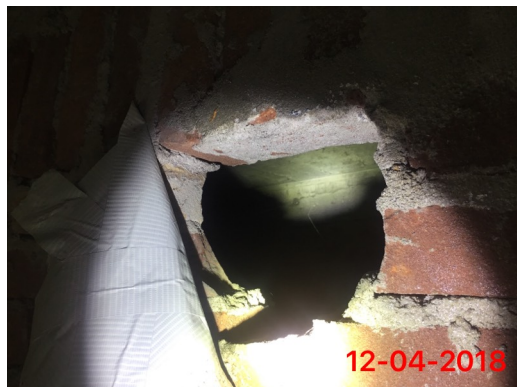
Foto 8

**Gaten in de wand zijn afgeplakt, de tape is tijdelijk verwijderd voor een goede visuele inspectie.**

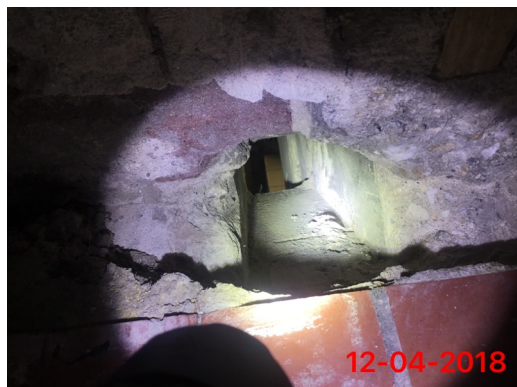
Foto 10

Tussen de vloer van de 4e verdieping en 3e verdieping zitten gaten waar restanten zijn verwijderd. Na sanering blijft er een ruwe betonnen gaten achter.

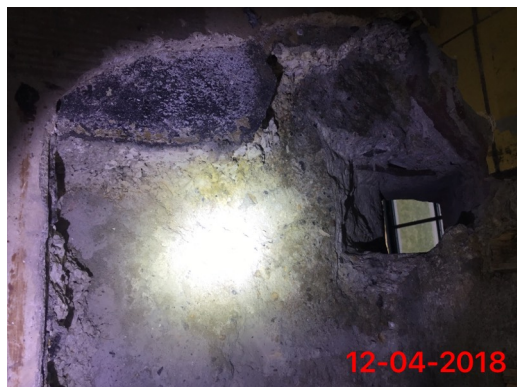
Foto 16

Tussen de dekvloer blijft een zwarte verdachte laag achter conform werkplan. Deze is zichtbaar op de locaties van de gaten in de vloer langs de buiten wand.

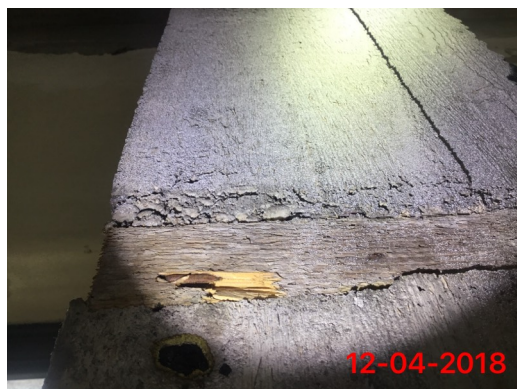
Foto 17

De kolommen langs de wand zijn geheel gefraseerd.

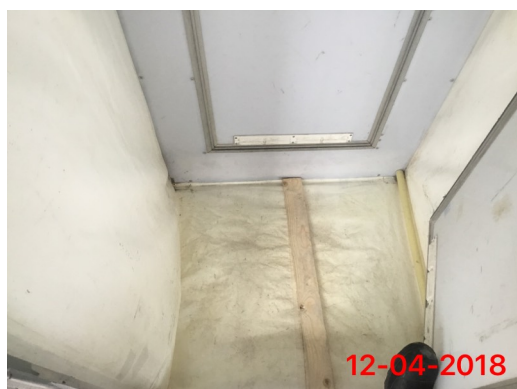
Foto 18

De vuile ruimte van de afval sluis is meegenomen met de visuele inspectie en is daarmee onderdeel van deze eindcontrole. Tijdens de visuele inspectie zijn er geen asbesthoudende en/of asbestverdachte restanten, materialen en/of vezelstructuren waargenomen.

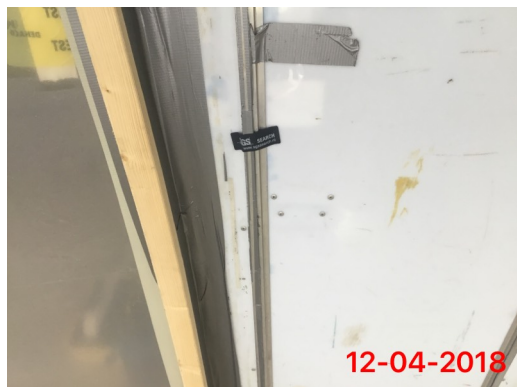
Foto 19

Bevindingen visuele inspectie ten tijde van inspectie (momentopname):  
**De afval sluis is verzegeld tijdens de luchtmeting.**

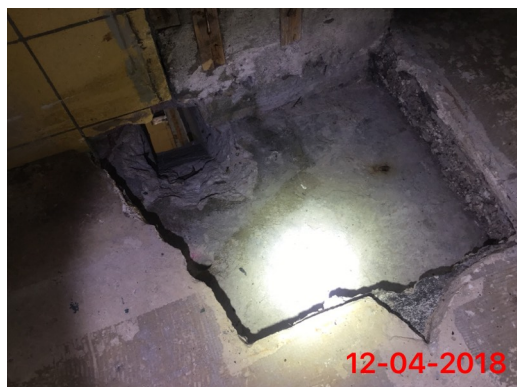
Foto 21

Bevindingen visuele inspectie ten tijde van inspectie (momentopname):  
**Tussen de dekvloer blijft een zwarte verdachte laag  
achter conform werkplan. Deze is zichtbaar op de  
locaties van de gaten in de vloer langs de buiten  
wand.**

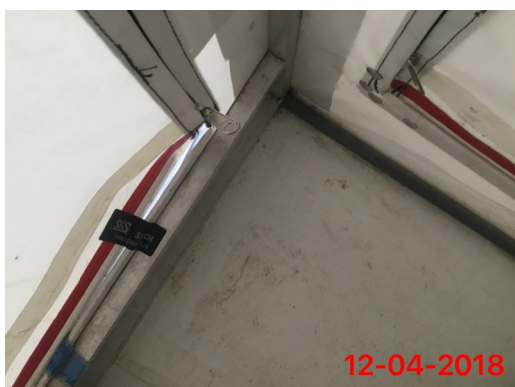
Foto 24

De vuile ruimte van de deco-sluis is meegenomen met de visuele inspectie en is daarmee onderdeel van deze eindcontrole. Tijdens de visuele inspectie zijn er geen asbesthoudende en/of asbestverdachte restanten, materialen en/of vezelstructuren waargenomen. Tijdens de luchtmeting is het containment verzegeld. ( 4e verdieping )

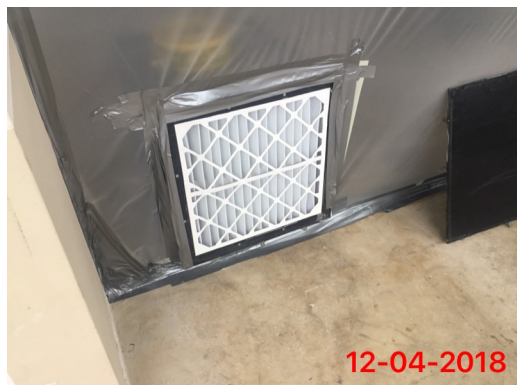
Foto 25

**In de gecreëde foliewand is een ODM geplakt. ( 3e verdieping )**

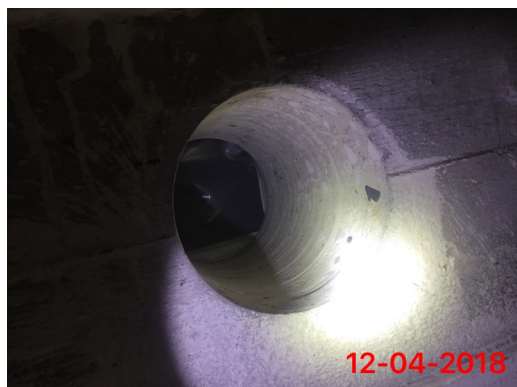
Foto 26

**In de wand zitten openingen. Vooraf gaande de sanering zijn de gaten afgeplakt.**

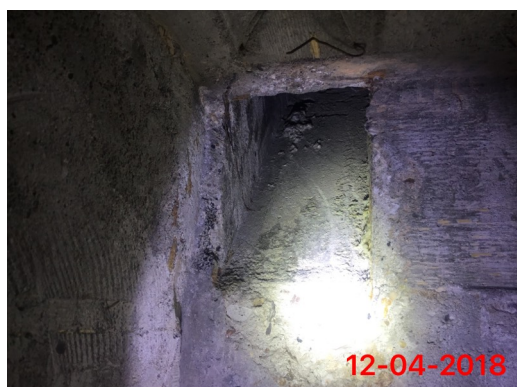
Foto 27

**Detail foto. Het gele tegen de zijn kant is een isolatie materieel. Hier is tijdens de visuele inspcctie een klein stukje vanaf gehaald en onderzocht.**

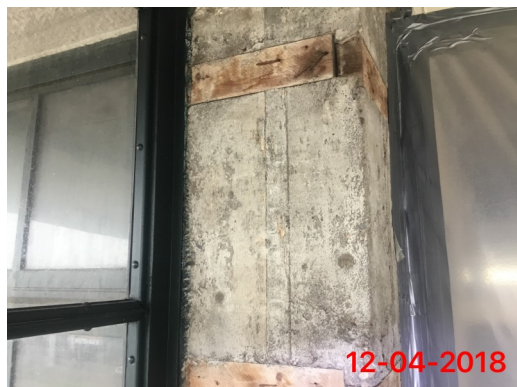
Foto 28

Bevindingen visuele inspectie ten tijde van inspectie (momentopname):  
**De kolommen langs de wand zijn geheel gefraseerd.**

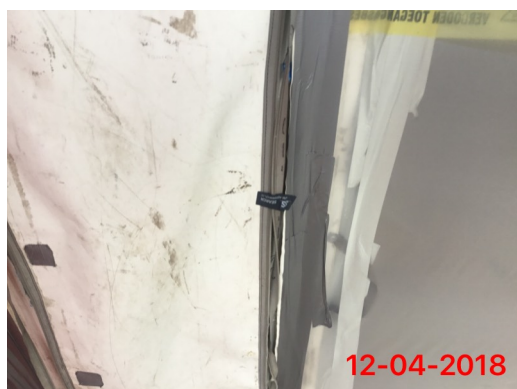
Foto 30

Bevindingen visuele inspectie ten tijde van inspectie (momentopname):  
**De vuile ruimte van de afval sluis is meegenomen met de visuele inspectie en is daarmee onderdeel van deze eindcontrole. Tijdens de visuele inspectie zijn er geen asbesthoudende en/of asbestverdachte restanten, materialen en/of vezelstructuren waargenomen. Tijdens de luchtmeting is het containment verzegeld.**

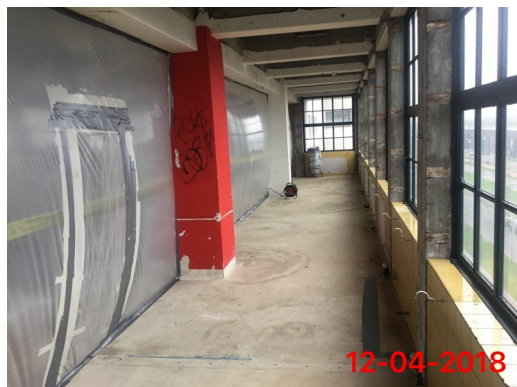
Foto 31

**Overzicht foto**

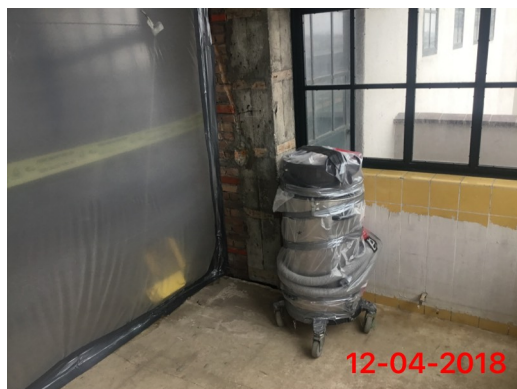
Foto 32

**In het containment blijft een stofzuiger geheel ingepakt achter.**

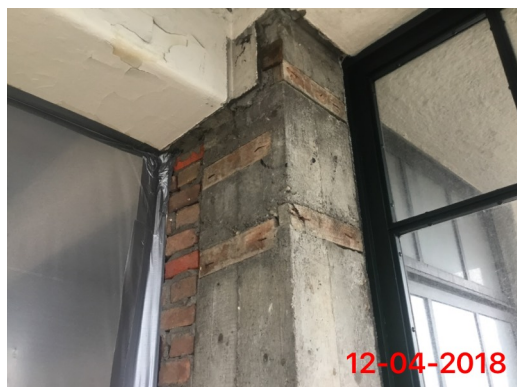
Foto 33

**Detail foto**

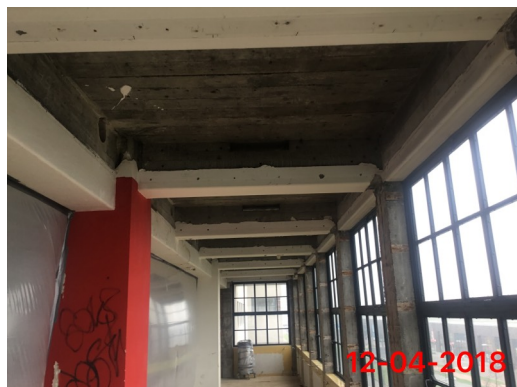
Foto 34

**Overzicht foto**

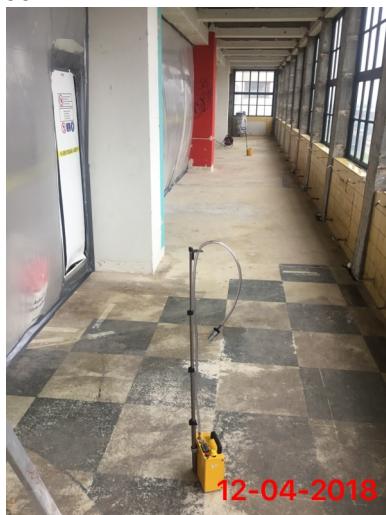
Foto 35

**De pompen zijn waar mogelijk uit de luchtstroom geplaatst.**

**De pompen konden niet conform de NEN 2990 geplaatst worden i.v.m. een te geringe ruimte naar de wanden toe.**Dossiernummer  
laboratorium  
DOS-18-00009322-SLProjectnummer  
laboratorium  
PSL-18-00000656-SLProjectnummer  
directievoerderOpsteller  
PHAPagina  
14 van 27

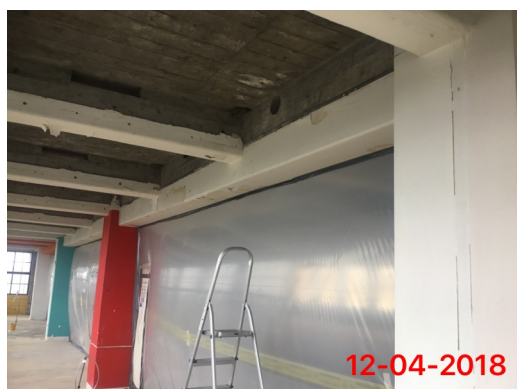
Foto 36

**Voor de hogere gelegen delen is gebruik gemaakt van een trap, deze is mede visueel geïnspecteerd.**

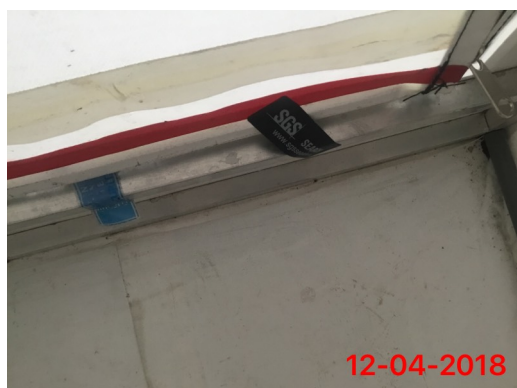
Foto 37

De vuile ruimte van de deco-sluis is meegenomen met de visuele inspectie en is daarmee onderdeel van deze eindcontrole. Tijdens de visuele inspectie zijn er geen asbesthoudende en/of asbestverdachte restanten, materialen en/of vezelstructuren waargenomen. Tijdens de luchtmeting is het containment verzegeld.

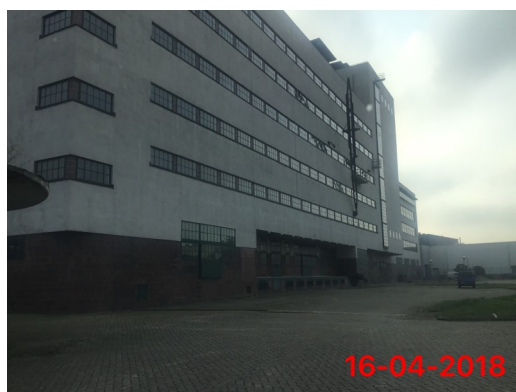
**Conclusie onderzoek:** Op grond van de resultaten ten tijde van de visuele inspectie en het eventueel aanvullend asbestonderzoek en/of luchtmetingen, mag de onderzochte ruimte/ saneringsgebied conform artikel 4.51a van het arbeidsomstandighedenbesluit WEL zonder gebruik van persoonlijke beschermingsmiddelen betreden worden.

Omschrijving ruimte/ Het betreft ca 2 m2 van de 3e verdieping ( zijde Vierhavensstraat ) van het  
saneringsgebied HAKA gebouw. ( conform werkplan containment 2 - zie tekening )  
Aankomsttijd op locatie 06:45 uur  
Vertrektijd op locatie 11:05 uur  
Wachturen 00:00 uur  
Inspectietijd 00:25 uur  
Uitvoerend analist [REDACTED]  
Opmerkingen -

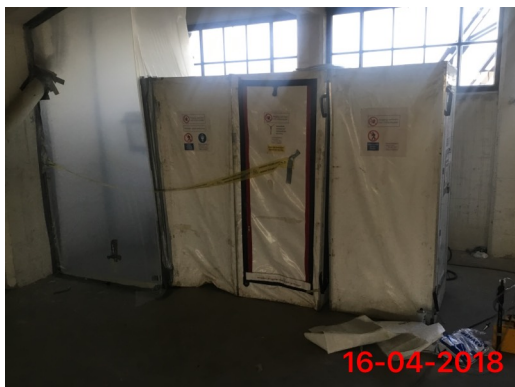
Foto 1

Bevindingen visuele inspectie ten tijde van inspectie (momentopname):  
**Voor het containment is een deco sluis geplaatst.**

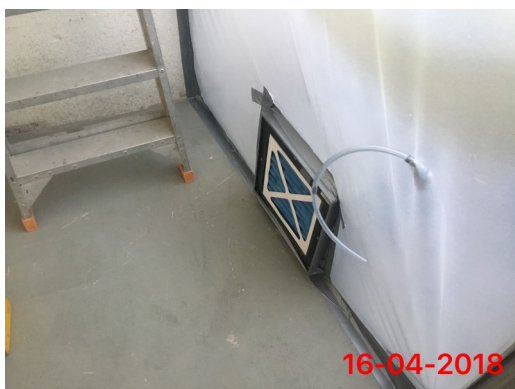
Foto 2

Bevindingen visuele inspectie ten tijde van inspectie (momentopname):  
**In de gecreëde foliewand is een ODM geplakt.**

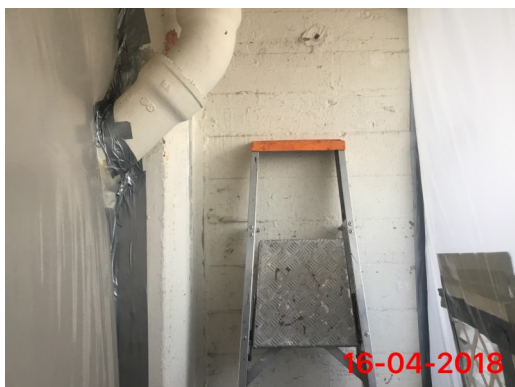
Foto 3

Bevindingen visuele inspectie ten tijde van inspectie (momentopname):  
**Voor de hogere gelegen delen is gebruik gemaakt van een trap, deze is mede visueel geïnspecteerd.**

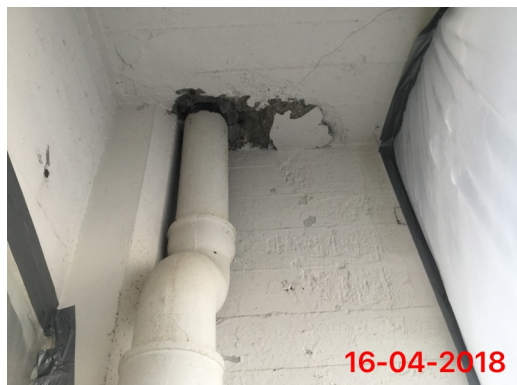
Foto 4

Tegen het plafond is een vlakke plaat ( ca 15 cm ) verwijderd.

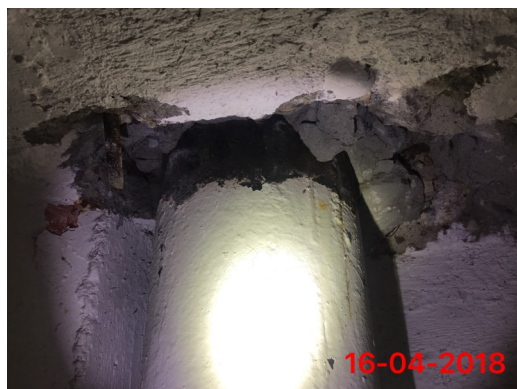
Foto 5

Na sanering blijft er ruw plafond achter. In de naden kieren en poriën is tot ca 2 mm visuele inspectie mogelijk.

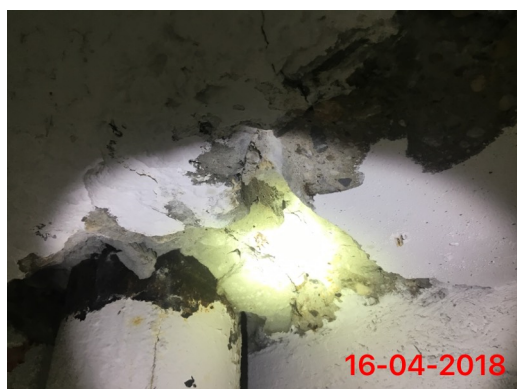
Foto 6

Detail foto

Na ca 2 mm is er geen visuele inspectie mogelijk in de naden kieren en poriën.

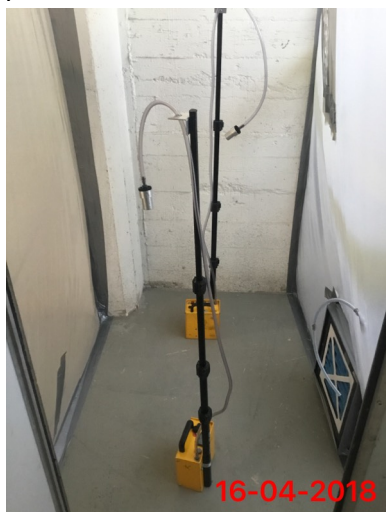
Foto 7

De pompen zijn waar mogelijk uit de luchtstroom geplaatst.

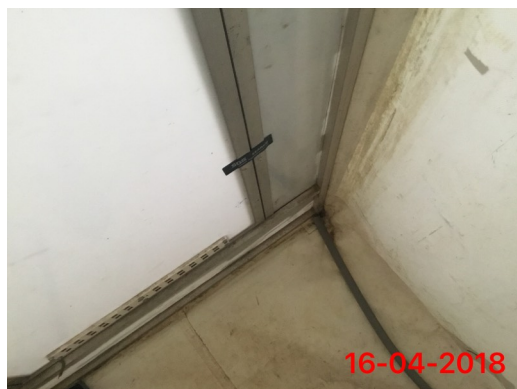
Foto 8

De vuile ruimte van de deco-sluis is meegenomen met de visuele inspectie en is daarmee onderdeel van deze eindcontrole. Tijdens de visuele inspectie zijn er geen asbesthoudende en/of asbestverdachte restanten, materialen en/of vezelstructuren waargenomen. Tijdens de luchtmeting is het containment verzegeld.

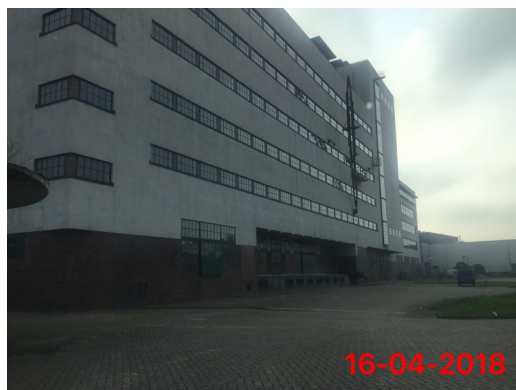
**Conclusie onderzoek:** Op grond van de resultaten ten tijde van de visuele inspectie en het eventueel aanvullend asbestonderzoek en/of luchtmetingen, mag de onderzochte ruimte/saneringsgebied conform artikel 4.51a van het arbeidsomstandighedenbesluit **NIET** zonder gebruik van persoonlijke beschermingsmiddelen betreden worden.

Omschrijving ruimte/saneringsgebied Het betreft ca 2 m2 van de 5e verdieping van het HAKA gebouw. ( conform  
Aankomsttijd op locatie 06:45 uur  
Vertrektijd op locatie 12:25 uur  
Wachturen 00:00 uur  
Inspectietijd 00:25 uur  
Uitvoerend analist [REDACTED]  
Opmerkingen -

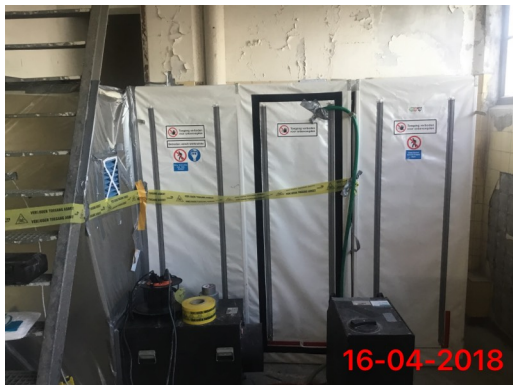
Foto 1

Bevindingen visuele inspectie ten tijde van inspectie (momentopname):  
**Voor het containment is een deco sluis geplaatst.**

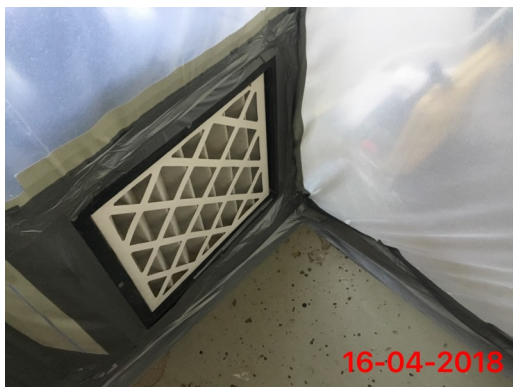
Foto 2

Bevindingen visuele inspectie ten tijde van inspectie (momentopname):  
**In de gecreëde foliewand is een ODM geplakt.**

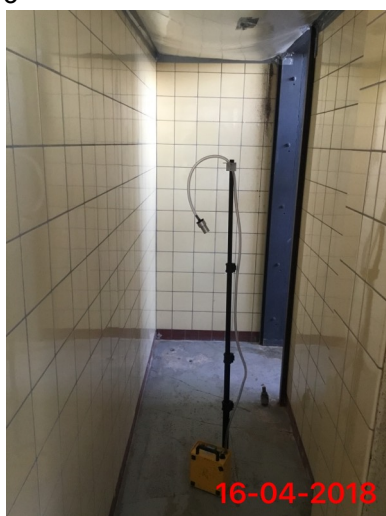
Foto 3

Bevindingen visuele inspectie ten tijde van inspectie (momentopname):  
**De pomp is waar mogelijk uit de  
luchtstroom geplaatst.**

**De pomp kon niet conform de NEN 2990 geplaatst  
worden i.v.m. een te geringe ruimte naar de wanden  
toe.**

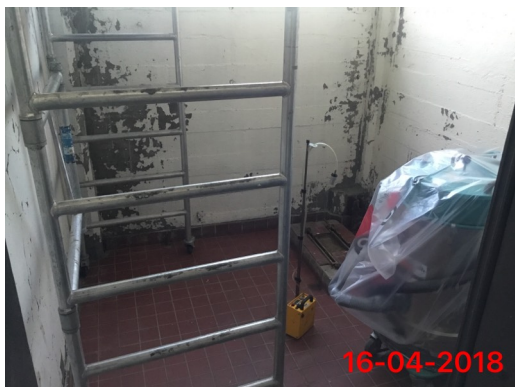
Foto 4

De pomp waar mogelijk is uit de luchtstroom geplaatst. In deze ruimte staat de rolsteiger, deze is mede visueel geïnspecteerd. In deze ruimte blijft een dubbel verpakte stofzuiger achter.

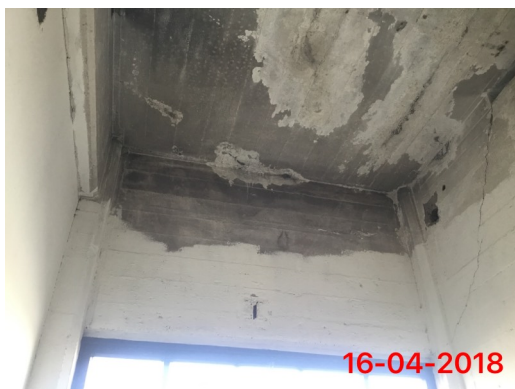
Foto 5

Tegen het plafond is een buis met isolatiemateriaal verwijderd.

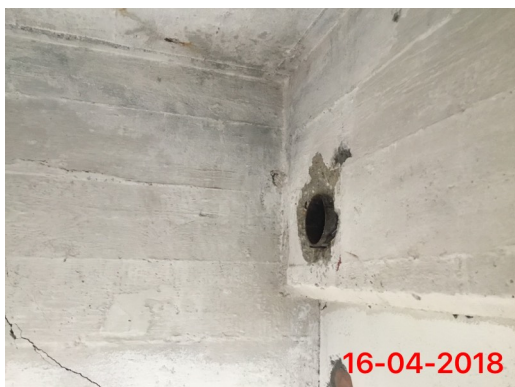
Foto 6

In de wand blijft een buis achter, in de naden kieren en poriën is tot ca 2 mm visuele inspectie mogelijk.

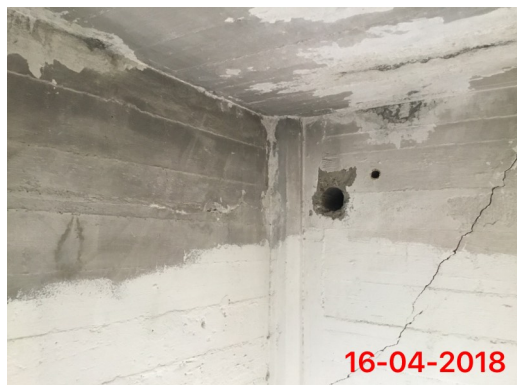
Foto 7

Na ca 2 mm is er geen visuele inspectie mogelijk in de naden kieren en poriën.

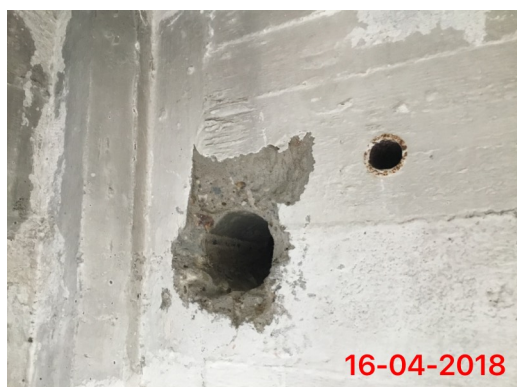
Foto 9

In de wand tegen het plafond blijft een gat achter. In het gat is ca 10 cm visuele inspectie mogelijk.

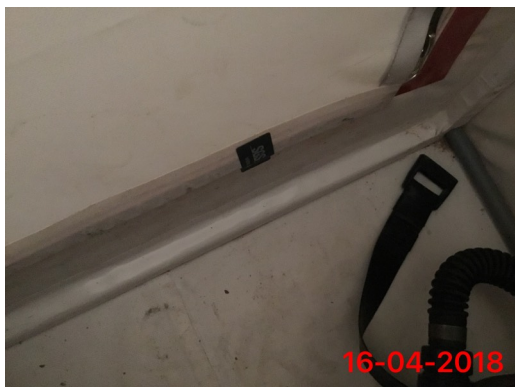
Foto 10

De vuile ruimte van de deco-sluis is meegenomen met de visuele inspectie en is daarmee onderdeel van deze eindcontrole. Tijdens de visuele inspectie zijn er geen asbesthoudende en/of asbestverdachte restanten, materialen en/of vezelstructuren waargenomen. Tijdens de luchtmeting is het containment verzegeld.

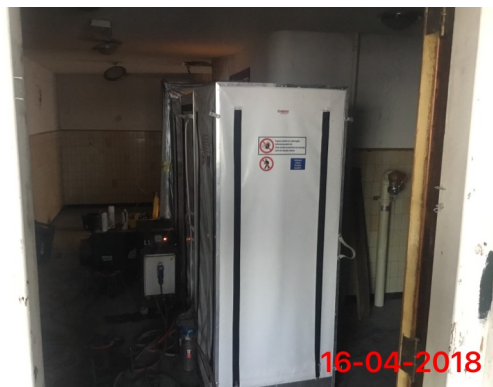
Foto 1

Bevindingen visuele inspectie ten tijde van inspectie (momentopname):  
**Voor het containment is een deco sluis geplaatst.**

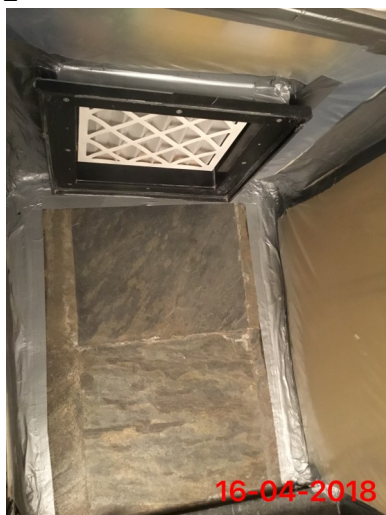
Foto 2

Bevindingen visuele inspectie ten tijde van inspectie (momentopname):  
**In de gecreëde foliewand is een ODM geplakt.**

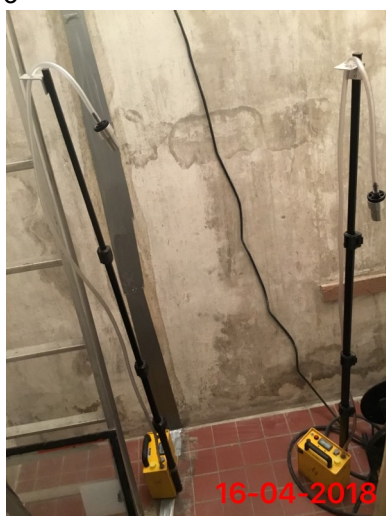
Foto 3

Bevindingen visuele inspectie ten tijde van inspectie (momentopname):  
**De pompen zijn waar mogelijk uit de  
luchtstroom geplaatst.**

**De pompen konden niet conform de NEN 2990  
geplaatst worden i.v.m. een te geringe ruimte naar de  
wanden toe.**

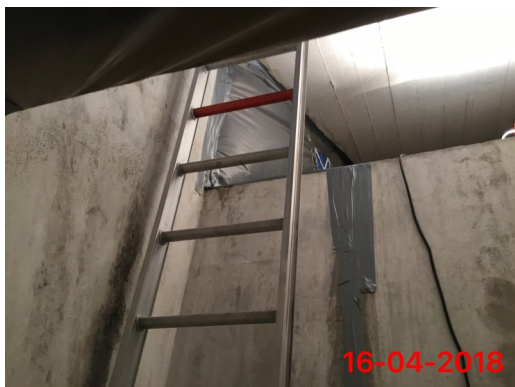
Foto 4

Bevindingen visuele inspectie ten tijde van inspectie (momentopname):  
**Via een trap is de "schacht ruimte" te bereiken.**

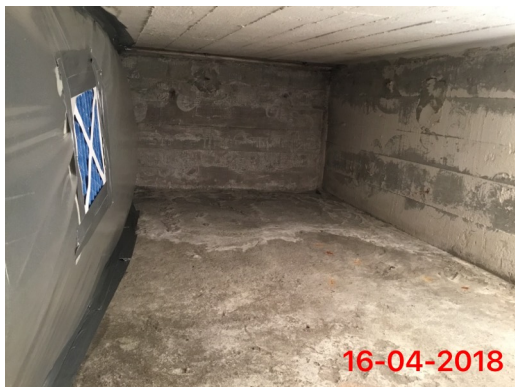
Foto 5

Bevindingen visuele inspectie ten tijde van inspectie (momentopname):  
**Tegen de wand is plaatmateriaal verwijderd.**

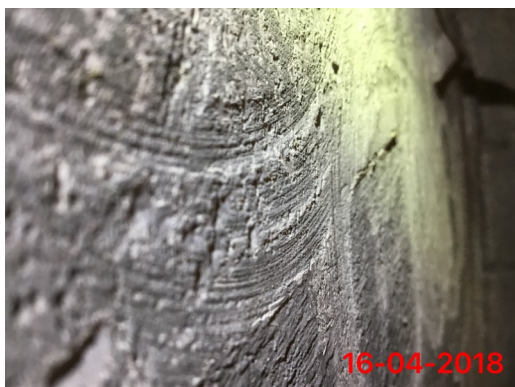
Foto 6

Bevindingen visuele inspectie ten tijde van inspectie (momentopname):  
**Na sNering blijft er een ruwe wand achter.**

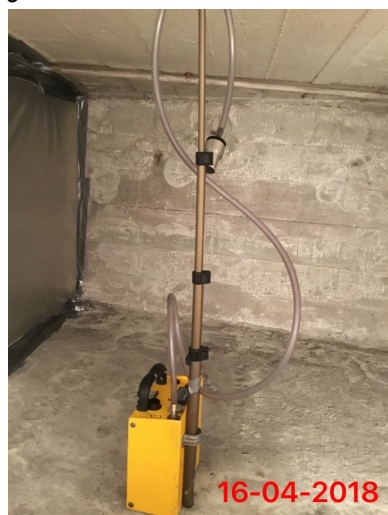
Foto 9

**De pomp is waar mogelijk is uit de  
luchtstroom geplaatst.**

**De pomp kon niet conform de NEN 2990 geplaatst  
worden i.v.m. een te geringe ruimte naar de wanden  
toe.**

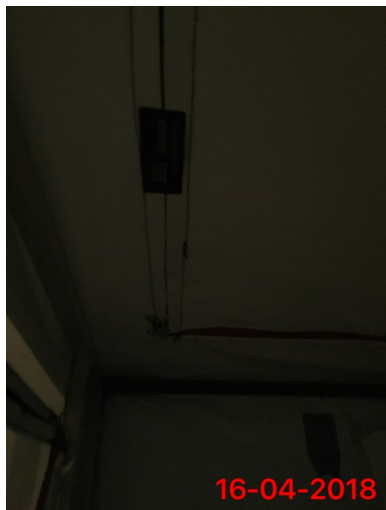
Foto 10

De vuile ruimte van de deco-sluis is meegenomen met de visuele inspectie en is daarmee onderdeel van deze eindcontrole. Tijdens de visuele inspectie zijn er geen asbesthoudende en/of asbestverdachte restanten, materialen en/of vezelstructuren waargenomen. Tijdens de luchtmeting is het containment verzegeld.

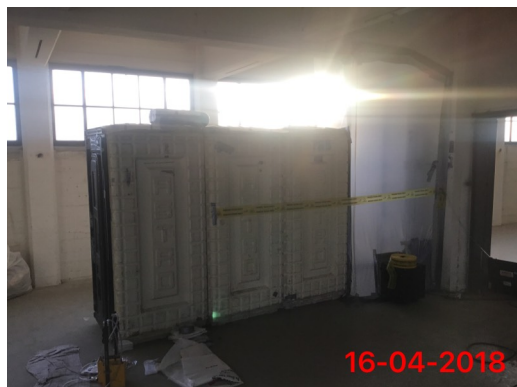
### Foto 1

Bevindingen visuele inspectie ten tijde van inspectie (momentopname):  
**Voor het containment is een deco sluis geplaatst.**
