## HERBESTEMMING HAKA GEBOUW, ROTTERDAM

**13. ASBEST**

## ASBESTINVENTARISATIERAPPORT

Locatie: HAKA gebouw  
Vierhavenstraat 38-42 te Rotterdam

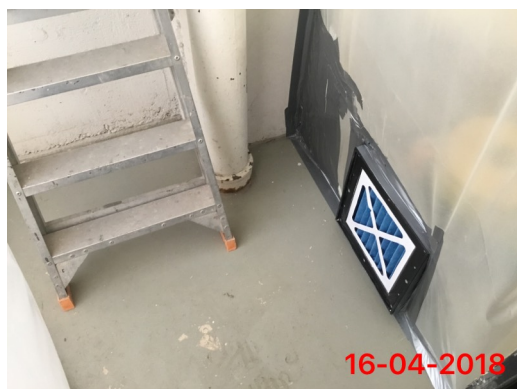
### Foto 2

Bevindingen visuele inspectie ten tijde van inspectie (momentopname):  
**In de gecreëde foliewand is een ODM geplakt.**

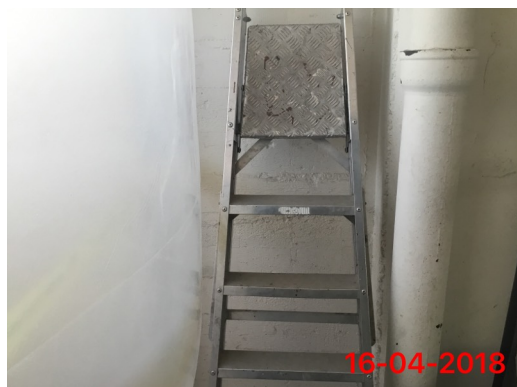
### Foto 3

Bevindingen visuele inspectie ten tijde van inspectie (momentopname):  
**Voor de hogere gelegen delen is gebruik gemaakt van een trap, deze is mede visueel geïnspecteerd.**

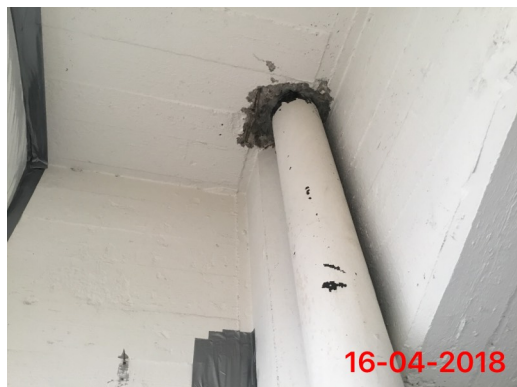
Foto 4

Tegen het plafond is een vlakke plaat ( ca 15 cm ) verwijderd.

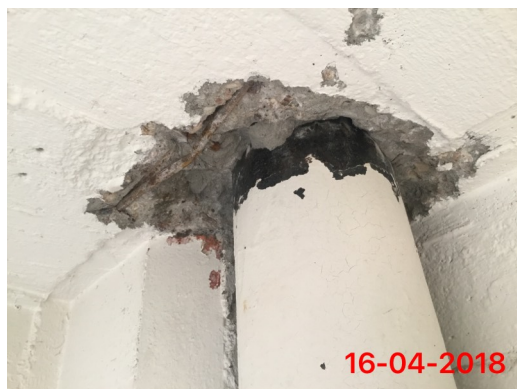
Foto 5

Na sanering blijft er een ruw plafond achter.

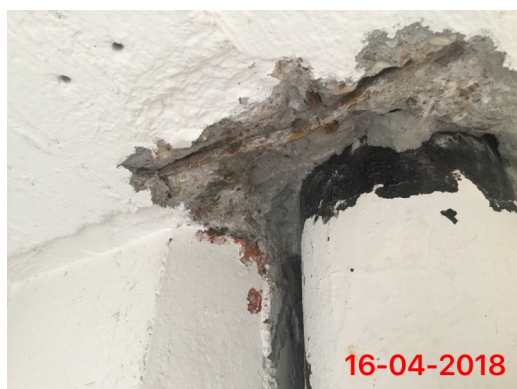
Foto 6

In de naden kieren en poriën is tot ca 2 mm visuele inspectie mogelijk.

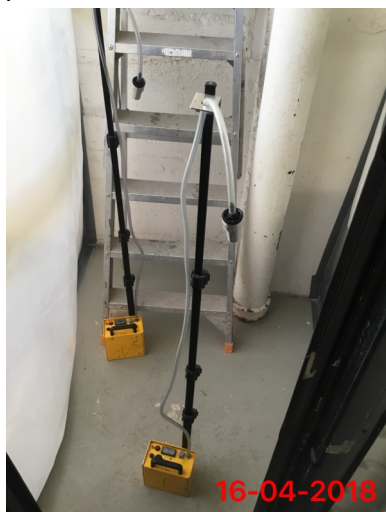
Foto 7

De pompen zijn waar mogelijk uit de luchtstroom geplaatst.

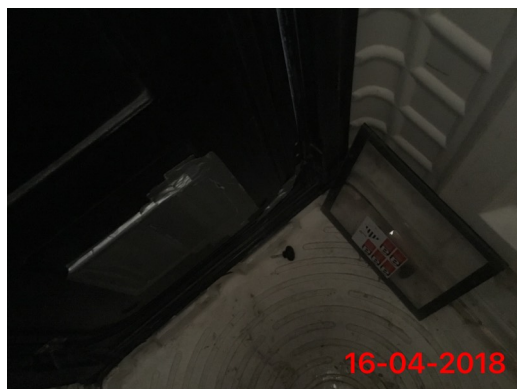
Foto 8

De vuile ruimte van de deco-sluis is meegenomen met de visuele inspectie en is daarmee onderdeel van deze eindcontrole. Tijdens de visuele inspectie zijn er geen asbesthoudende en/of asbestverdachte restanten, materialen en/of vezelstructuren waargenomen. Tijdens de luchtmeting is het containment verzegeld.

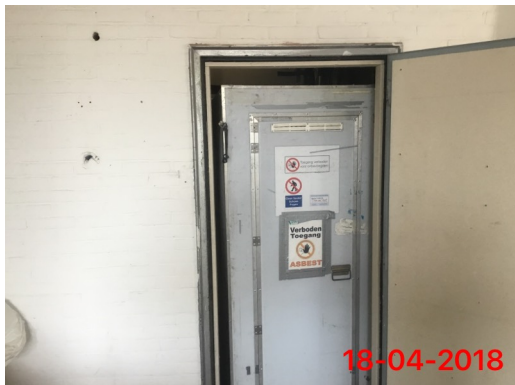
Foto 1

Bevindingen visuele inspectie ten tijde van inspectie (momentopname):  
Voor het containment is een deco sluis geplaatst. Bg.

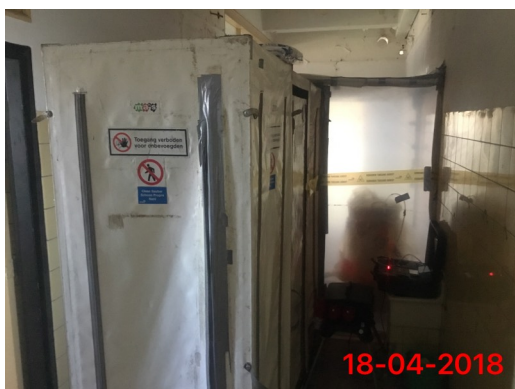
Foto 2

Bevindingen visuele inspectie ten tijde van inspectie (momentopname):  
Voor het containment is een deco sluis geplaatst.  
1e verdieping

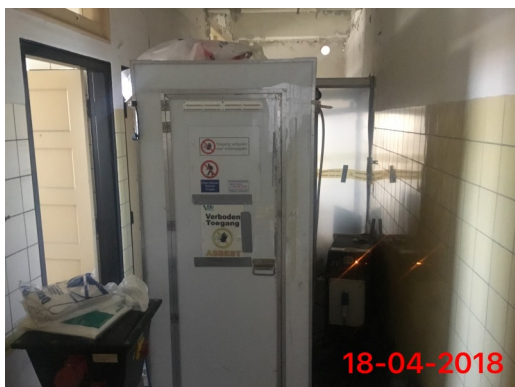
Foto 3

Bevindingen visuele inspectie ten tijde van inspectie (momentopname):  
Voor het containment is een deco sluis geplaatst.  
2e verdieping

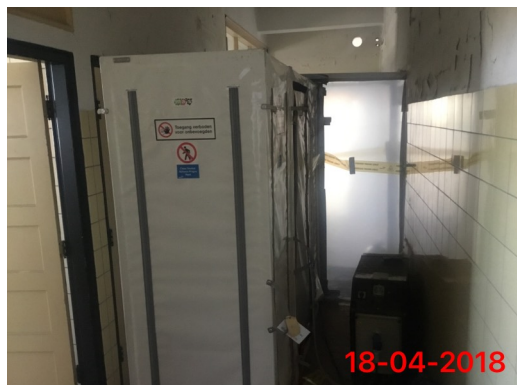
Foto 4

**Voor het containment is een deco sluis geplaatst.  
3e verdieping**

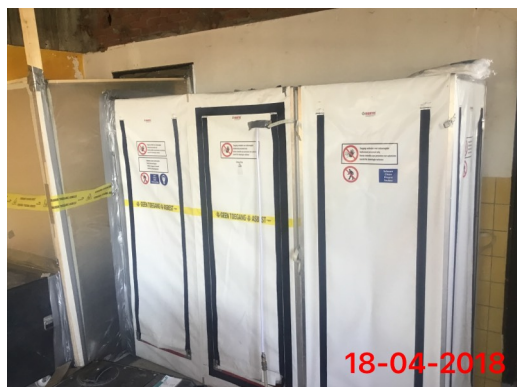
Foto 5

**Voor het containment is een deco sluis geplaatst.  
4e verdieping**

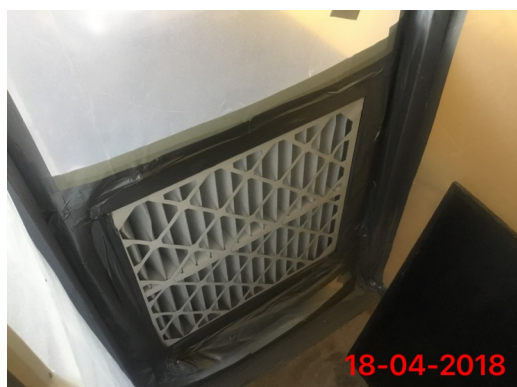
Foto 6

**In de gecreëde foliewand is een ODM geplakt. ( 4e  
verdieping )**

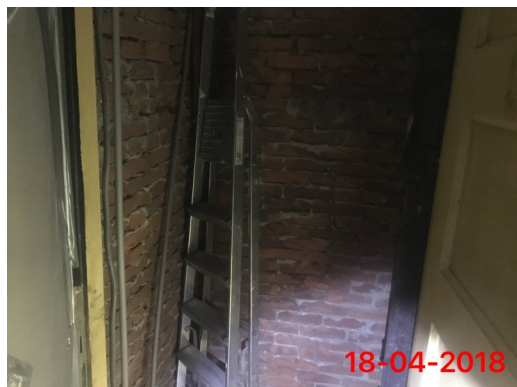
Foto 7

Overzicht foto van de schacht. Voor de hogere gelegen delen is gebruik gemaakt van een trap, deze is mede visueel geïnspecteerd.

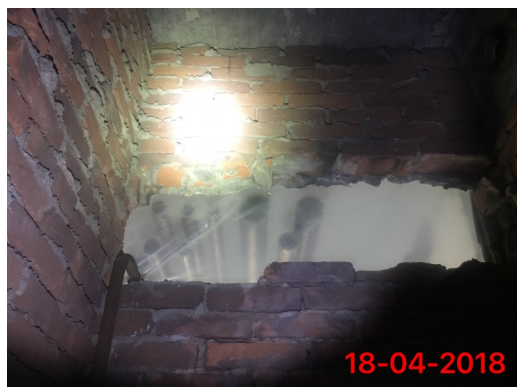
Foto 8

De wanden zijn van ruw opgetrokken gemetselde steen. In de schacht lopen diverse buizen en leidingen.

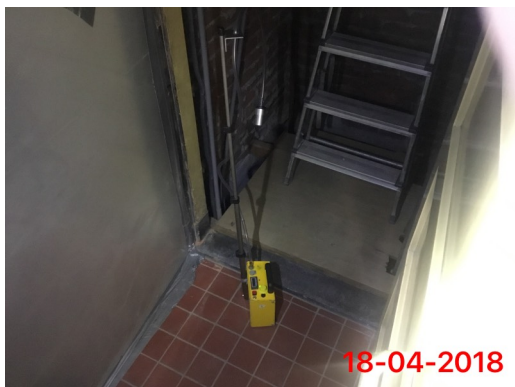
Foto 10

De pomp is waar mogelijk is uit de luchtstroom geplaatst.

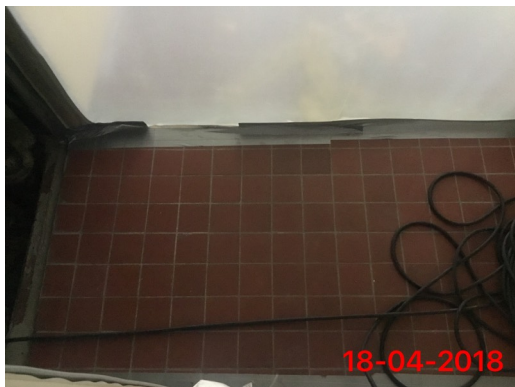
Foto 11

Ruimte voor de ingang van de schacht is betegeld.  
( 3e verdieping )

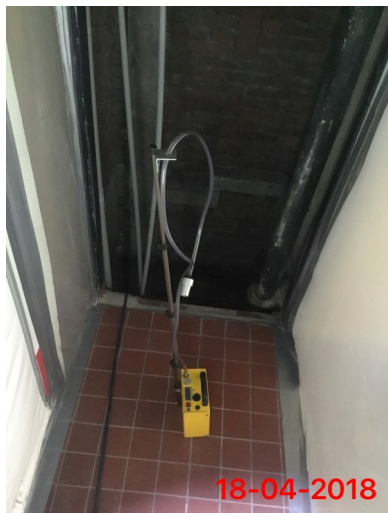
Foto 16

**De pomp is waar mogelijk is uit de luchtstroom geplaatst.**

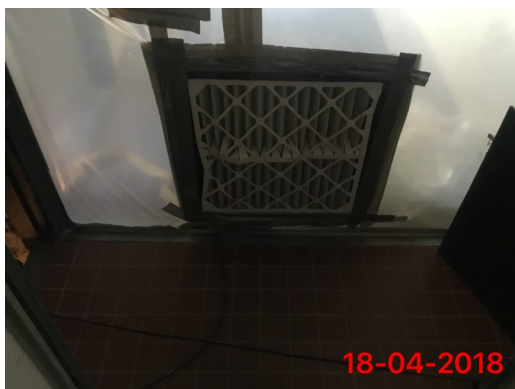
Foto 17

**In de gecreëde foliewand is een ODM geplakt. 2e verdieping**

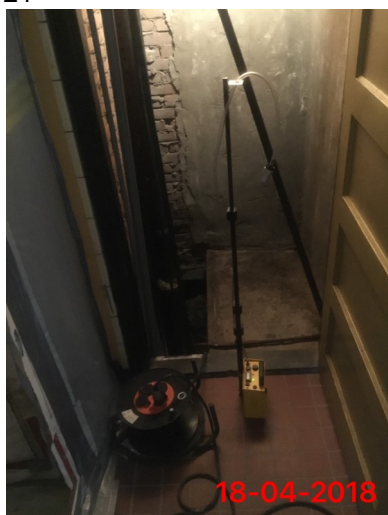
Foto 21

De pomp is waar mogelijk is uit de luchtstroom geplaatst. Overzicht foto van de ruimte voor de schacht ruimte. ( 1e verdieping )

De pomp kon niet conform de NEN 2990 geplaatst worden i.v.m. een te geringe ruimte naar de wanden toe.

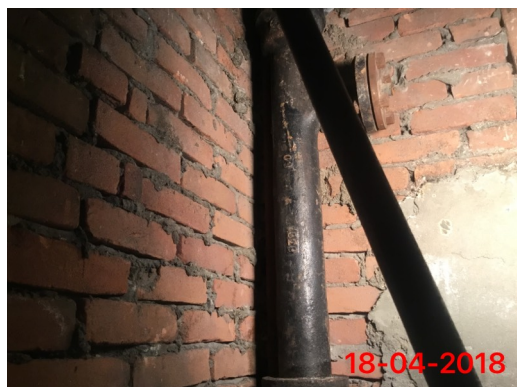
Foto 23

Bevindingen visuele inspectie ten tijde van inspectie (momentopname):  
**Leidingen in de schacht ruimte. Tussen de afsluiters zitten asbest verdachte pakkingen ( niet geïnteriseerd ), deze blijven conform werkplan achter.**

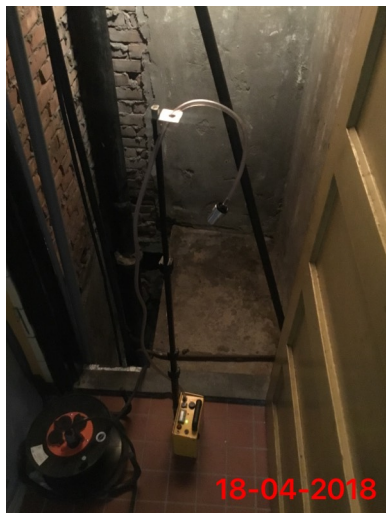
Foto 25

**De pomp is waar mogelijk is uit de luchtstroom geplaatst.**

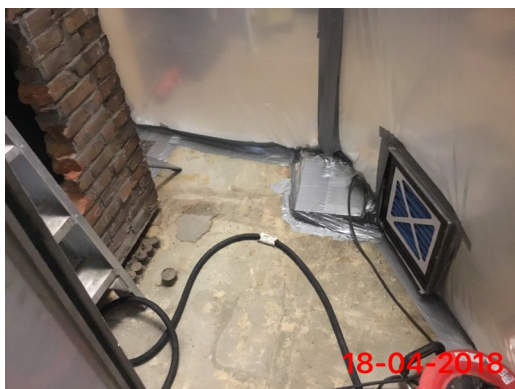
Foto 26

**In de gecreëde foliewand is een ODM geplakt.  
( begane grond )**

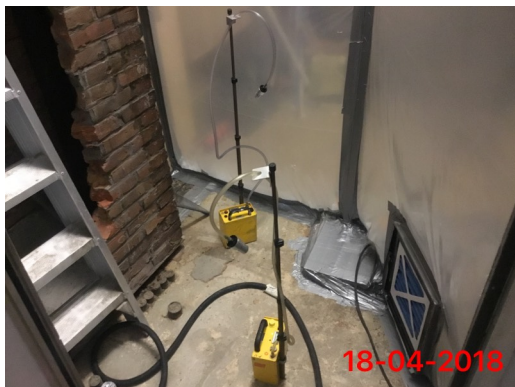
Foto 29

Bevindingen visuele inspectie ten tijde van inspectie (momentopname):  
De pompen zijn waar mogelijk is uit de  
luchtstroom geplaatst.

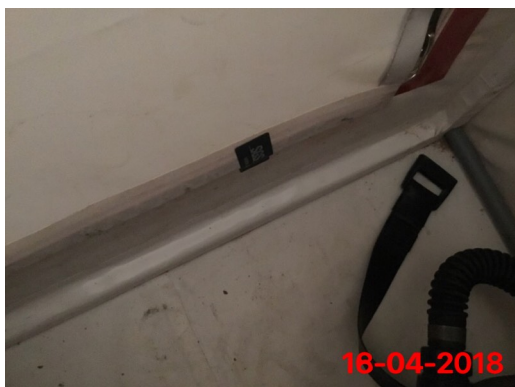
Foto 30

Bevindingen visuele inspectie ten tijde van inspectie (momentopname):  
De vuile ruimte van de deco-sluis is meegenomen  
met de visuele inspectie en is daarmee onderdeel  
van deze eindcontrole. Tijdens de visuele inspectie  
zijn er geen asbesthoudende en/of asbestverdachte  
restanten, materialen en/of vezelstructuren  
waargenomen. Tijdens de luchtmeting is het  
containment verzegeld. ( deze foto geldt voor alle  
deco sluisen )

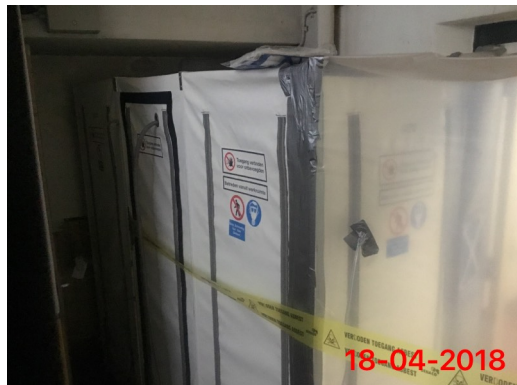
Foto 1

Bevindingen visuele inspectie ten tijde van inspectie (momentopname):  
Voor het containment is een deco sluis geplaatst.

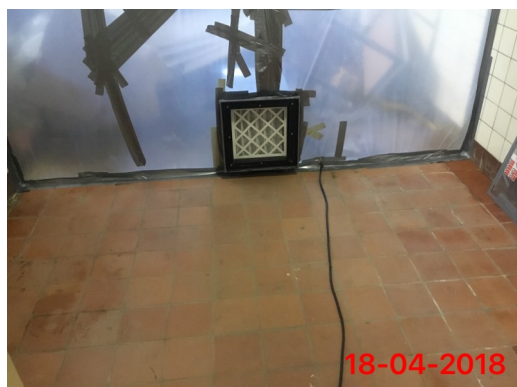
Foto 2

Bevindingen visuele inspectie ten tijde van inspectie (momentopname):  
In de gecreede foliewand is een ODM geplakt.

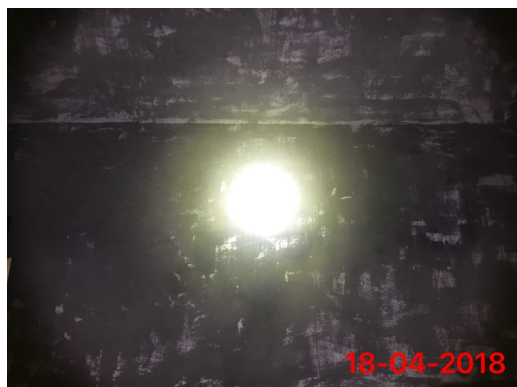
Foto 3

Bevindingen visuele inspectie ten tijde van inspectie (momentopname):  
Detail foto van de bovenste deel van de wanden.

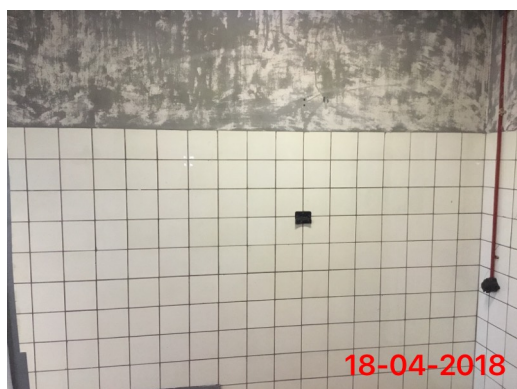
Foto 6

**Onderzijde van de wanden zijn betegeld.**

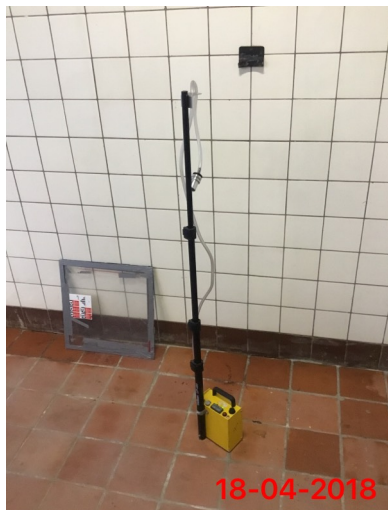
Foto 7

De pomp is waar mogelijk is uit de luchtstroom geplaatst.

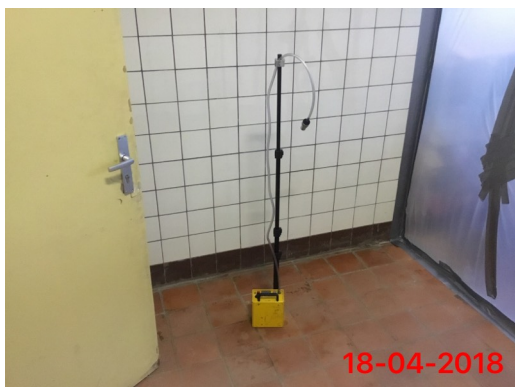
Foto 8

De pomp is waar mogelijk is uit de luchtstroom geplaatst.

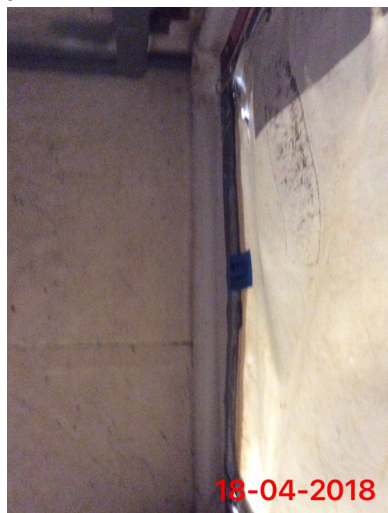
Foto 9

De vuile ruimte van de deco-sluis is meegenomen met de visuele inspectie en is daarmee onderdeel van deze eindcontrole. Tijdens de visuele inspectie zijn er geen asbesthoudende en/of asbestverdachte restanten, materialen en/of vezelstructuren waargenomen. Tijdens de luchtmeting is het containment verzegeld.

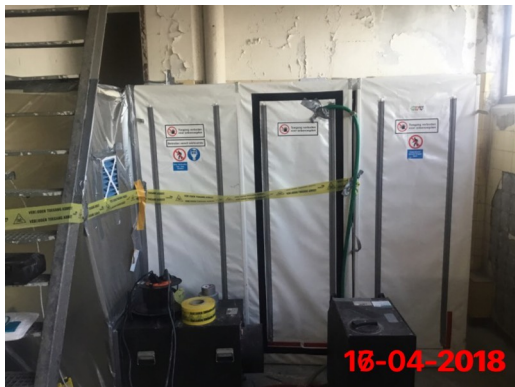
Foto 1

Bevindingen visuele inspectie ten tijde van inspectie (momentopname):  
**Voor het containment is een deco sluis geplaatst.**

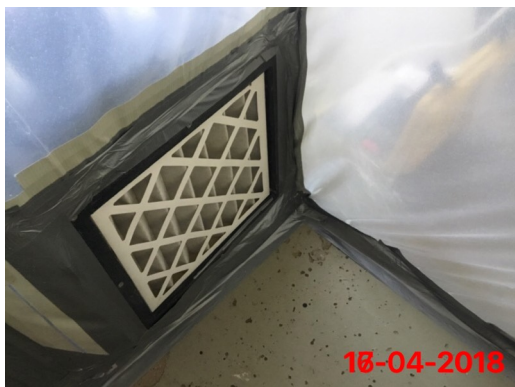
Foto 2

Bevindingen visuele inspectie ten tijde van inspectie (momentopname):  
**In de gecreëde foliewand is een ODM geplakt.**

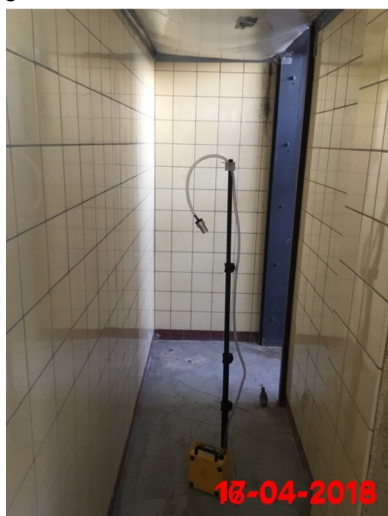
Foto 3

Bevindingen visuele inspectie ten tijde van inspectie (momentopname):  
**De pomp is waar mogelijk uit de  
luchtstroom geplaatst.**

**De pomp kon niet conform de NEN 2990 geplaatst  
worden i.v.m. een te geringe ruimte naar de wanden  
toe.**

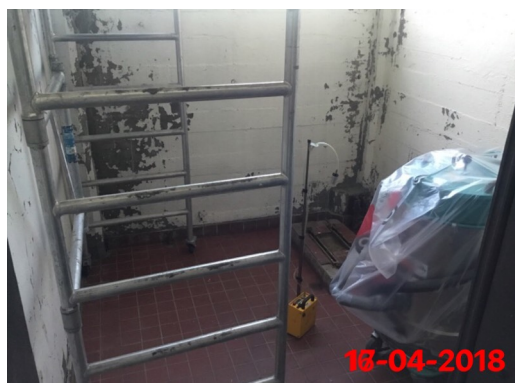
Foto 4

De pomp waar mogelijk uit de luchtstroom geplaatst. In deze ruimte staat de rolsteiger, deze is mede visueel geïnspecteerd. In deze ruimte blijft een dubbel verpakte stofzuiger achter.

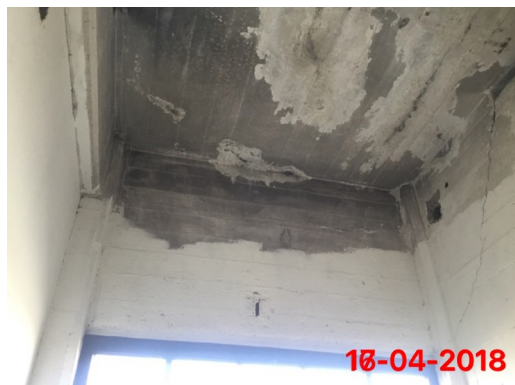
Foto 5

Tegen het plafond is een buis met isolatiemateriaal verwijderd.

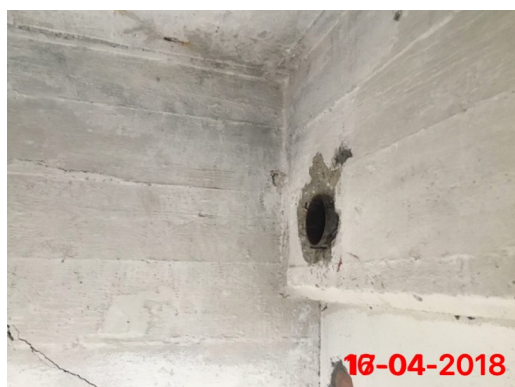
Foto 6

In de wand blijft een buis achter, in de naden kieren en poriën is tot ca 2 mm visuele inspectie mogelijk.

Na ca 2 mm is er geen visuele inspectie mogelijk in de naden kieren en poriën.

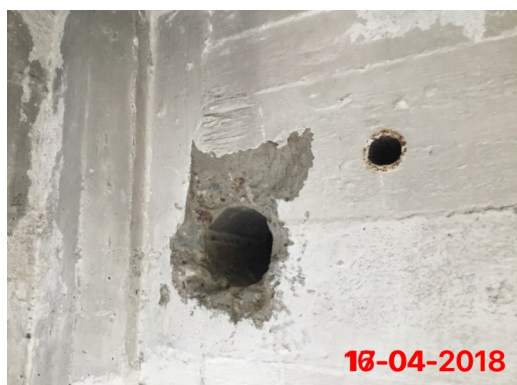
Foto 9

**In de wand tegen het plafond blijft een gat achter. In het gat is ca 10 cm visuele inspectie mogelijk.**

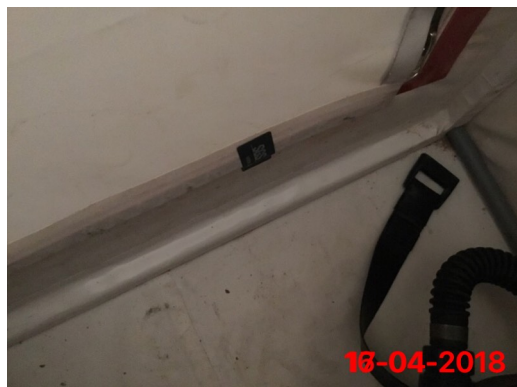
Foto 10

De vuile ruimte van de deco-sluis is meegenomen met de visuele inspectie en is daarmee onderdeel van deze eindcontrole. Tijdens de visuele inspectie zijn er geen asbesthoudende en/of asbestverdachte restanten, materialen en/of vezelstructuren waargenomen. Tijdens de luchtmeting is het containment verzegeld.

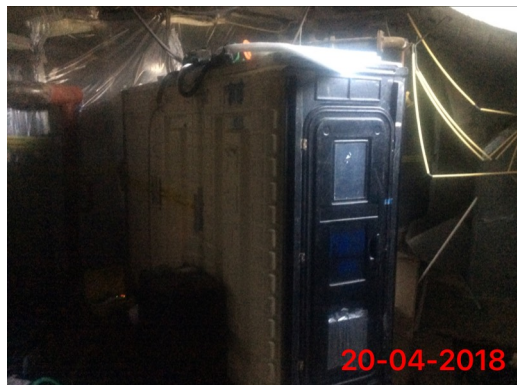
Foto 1

**Douchesluis staat opgesteld in souterrain.**

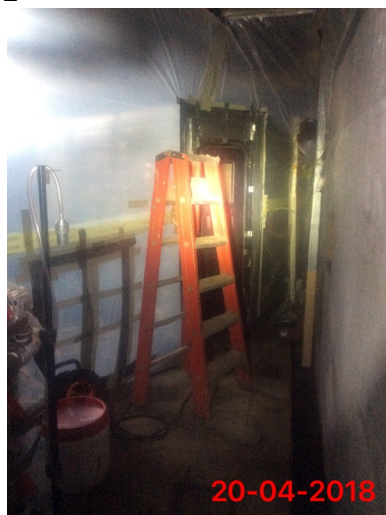
Foto 2

**Om het containment zo klein mogelijk te houden zijn foliewanden opgetrokken.**

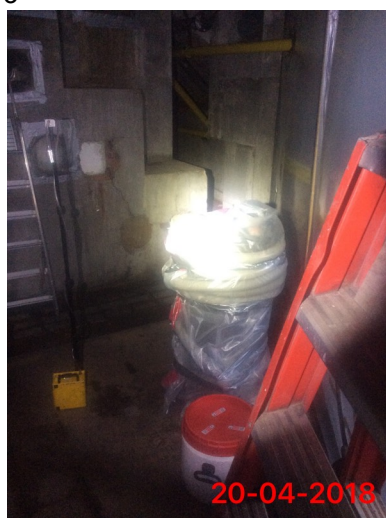
Foto 3

**Ladders en ingepakte stofzuiger visueel schoon.**

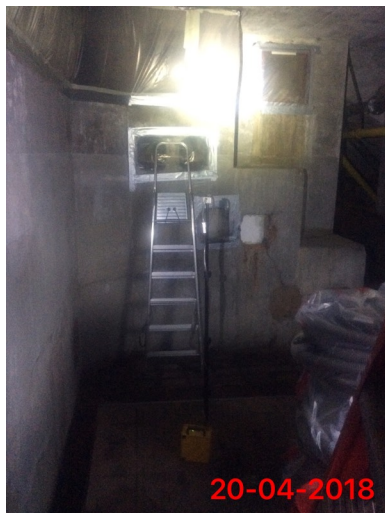
Foto 4

Bevindingen visuele inspectie ten tijde van inspectie (momentopname):  
**Delen wand zijn afgeplakt.**

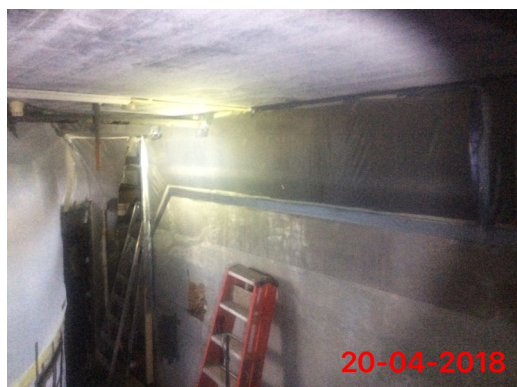
Foto 6

Bevindingen visuele inspectie ten tijde van inspectie (momentopname):  
**Delen wand afgeplakt.**

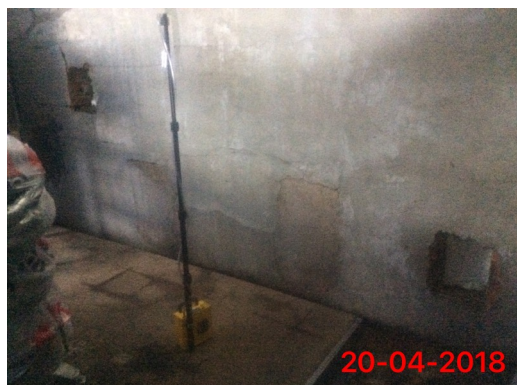
Foto 7

Koord bevond zich om de luiken in de wand. Luiken zijn geheel verwijderd.

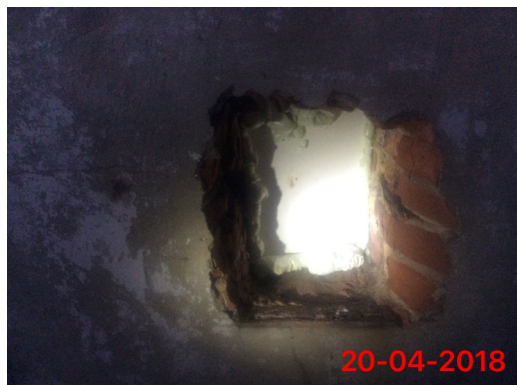
Foto 8

Achterzijde kanaal achter voormalig luik is alvorens sanering afgedicht.

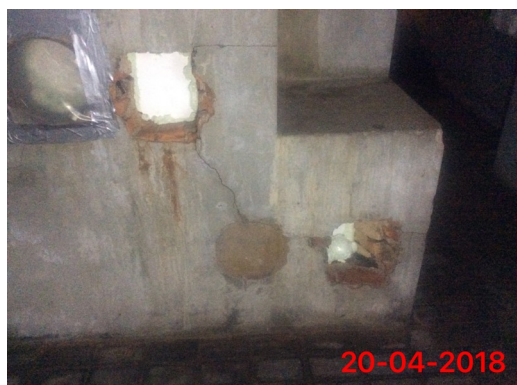
Foto 9

Koord verwijderd.

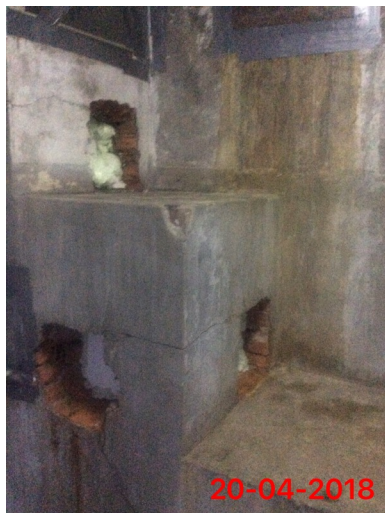
Foto 10

Bevindingen visuele inspectie ten tijde van inspectie (momentopname):  
**Koord verwijderd.**

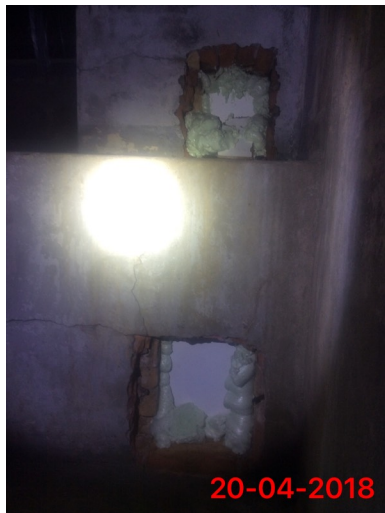
Foto 11

Bevindingen visuele inspectie ten tijde van inspectie (momentopname):  
**Kanalen afgedicht.**

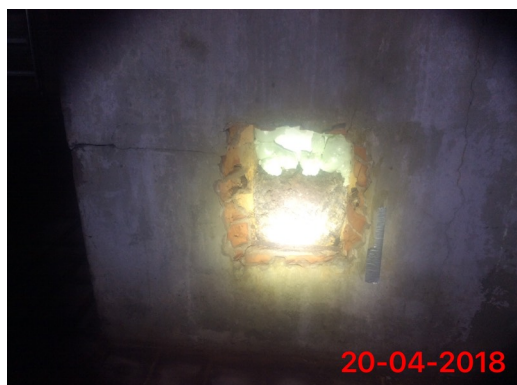
Foto 12

Bevindingen visuele inspectie ten tijde van inspectie (momentopname):  
**Er blijft een ruwe ondergrond achter vol gaten, kieren en poriën.**

**In de gaten, kieren en poriën is slechts beperkte inspectie mogelijk.**

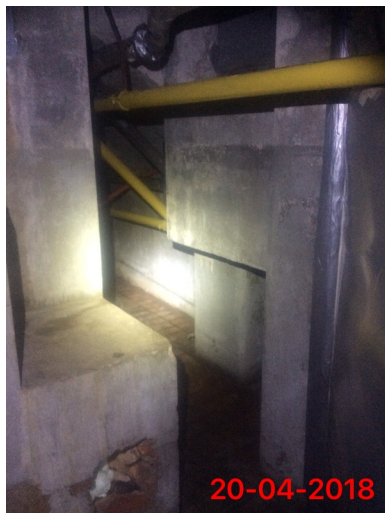
Foto 13

Bevindingen visuele inspectie ten tijde van inspectie (momentopname):  
**Containment bevat ruwe wanden en vloeren.**

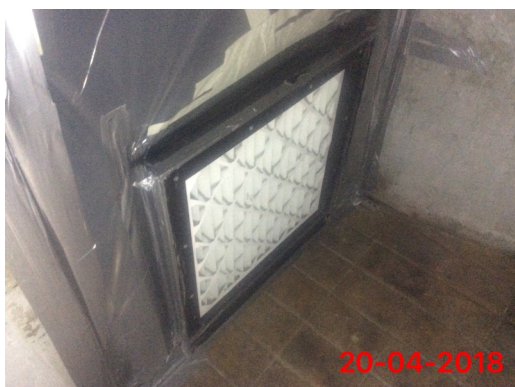
Foto 15

Bevindingen visuele inspectie ten tijde van inspectie (momentopname):  
**ODM in foliewand, ODM-filter is visueel schoon en stofvrij.**

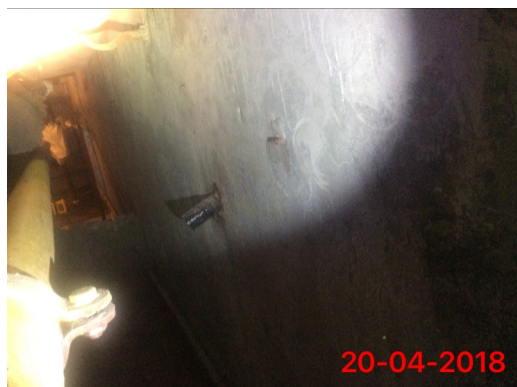
Foto 16

Bevindingen visuele inspectie ten tijde van inspectie (momentopname):  
**Bron 9a bevond zich op wand en is verwijderd.**

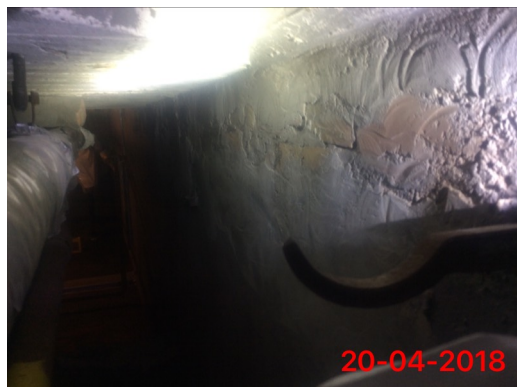
Foto 17

Bevindingen visuele inspectie ten tijde van inspectie (momentopname):  
**Er blijft een ruwe ondergrond achter vol gaten, kieren en poriën.**

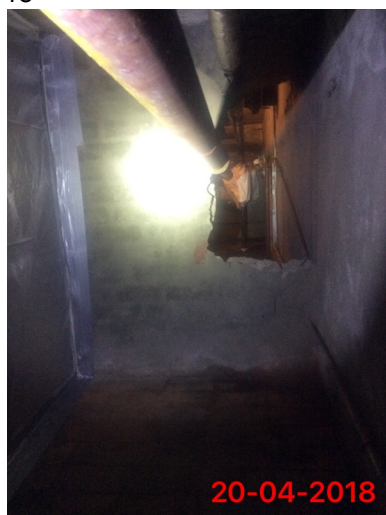
Foto 18

Bevindingen visuele inspectie ten tijde van inspectie (momentopname):  
**Tbv van sanering is een doorgang gecreëerd in de wand.**

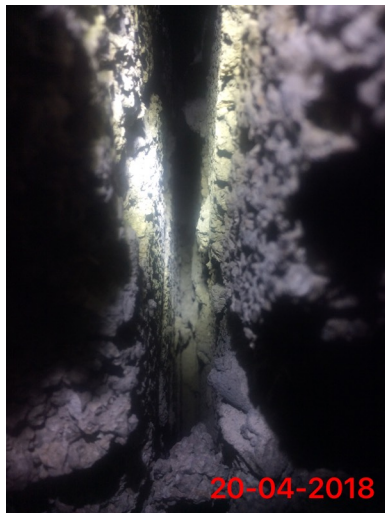
Foto 20

Bevindingen visuele inspectie ten tijde van inspectie (momentopname):  
**In de wand bevind zich een tussenruimte.**

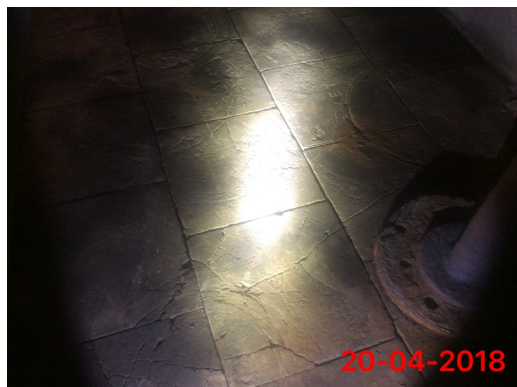
Foto 23

Bevindingen visuele inspectie ten tijde van inspectie (momentopname):  
**De vloer bestaat uit een ruwe ondergrond vol gaten, kieren en poriën.**

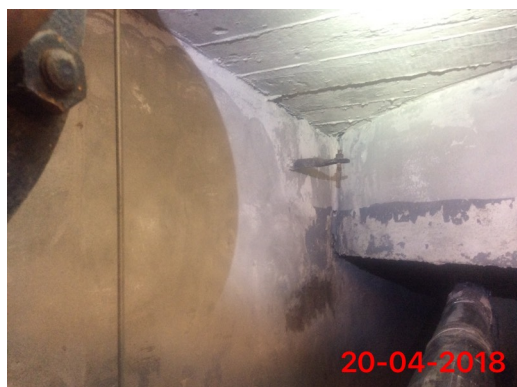
Foto 24

Bevindingen visuele inspectie ten tijde van inspectie (momentopname):  
**Bron 9a verwijderd.**

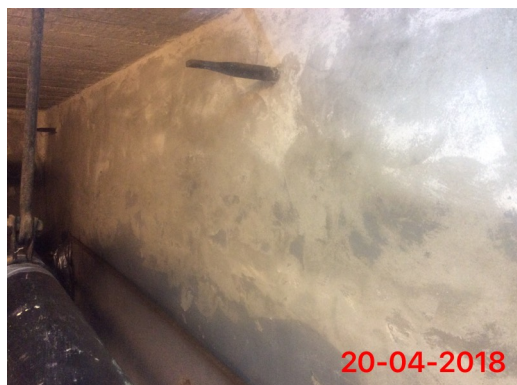
Foto 25

Bevindingen visuele inspectie ten tijde van inspectie (momentopname):  
**Bron 9a verwijderd.**

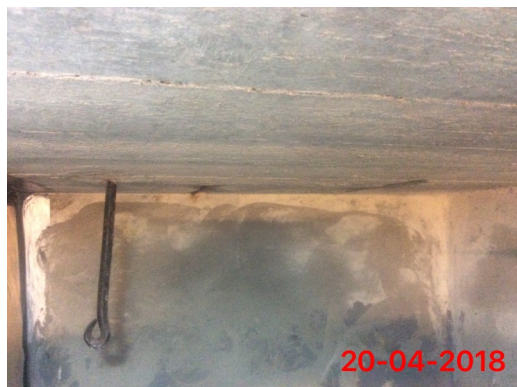
Foto 26

Bevindingen visuele inspectie ten tijde van inspectie (momentopname):  
**Bron 9a verwijderd.**

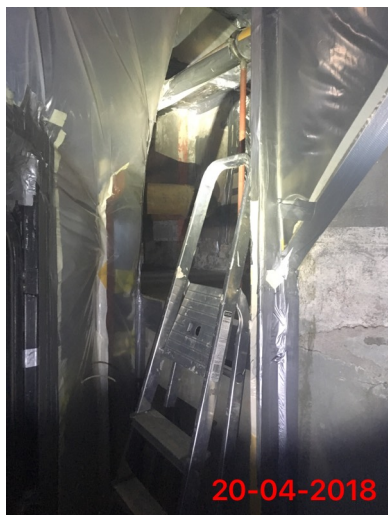
Foto 27

Bevindingen visuele inspectie ten tijde van inspectie (momentopname):  
**Doorgang gecreëerd naar deel souterrain met bron 9.**

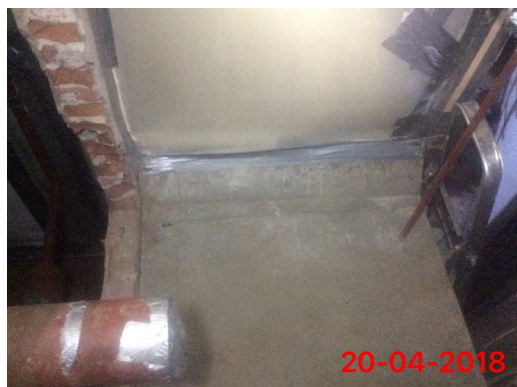
Foto 28

Tussen de verwijderde wanden bevind zich een verhoging. Delen wand afgeplakt.

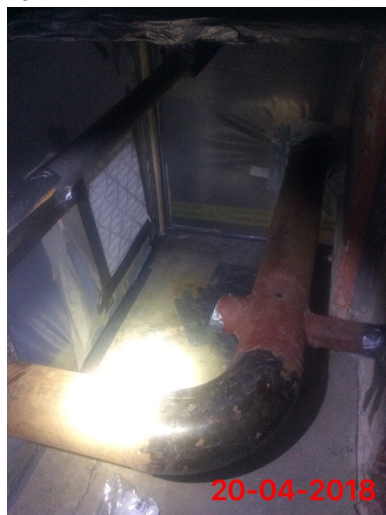
Foto 29

Om het containment zo klein mogelijk te houden zijn foliewanden opgetrokken. In de wand bevind zich den ODM-filter.

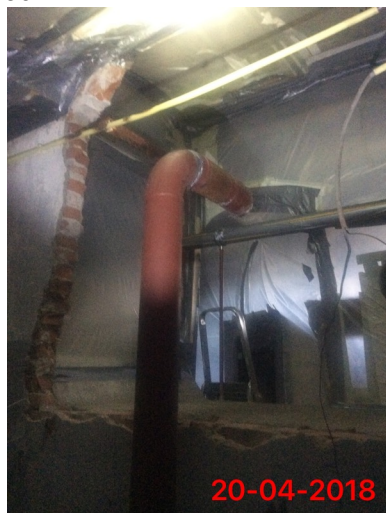
Foto 30

Wand met bron 9 geheel verwijderd.

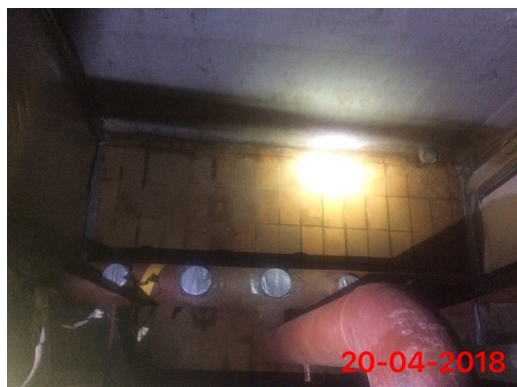
Foto 31

Bevindingen visuele inspectie ten tijde van inspectie (momentopname):  
**Deel souterrain ivm verwijderen wand bij containment betrokken.**

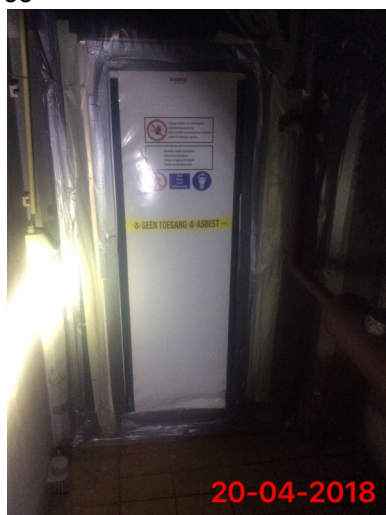
Foto 33

Bevindingen visuele inspectie ten tijde van inspectie (momentopname):  
**Er bevindt zich een afvalsluis.**

De vuile ruimte van de afvalsluis is onderdeel van de eindinspectie en visueel schoon en vrij van zakken en andere materialen. Donkere plekken zijn verkleuringen in het doek.

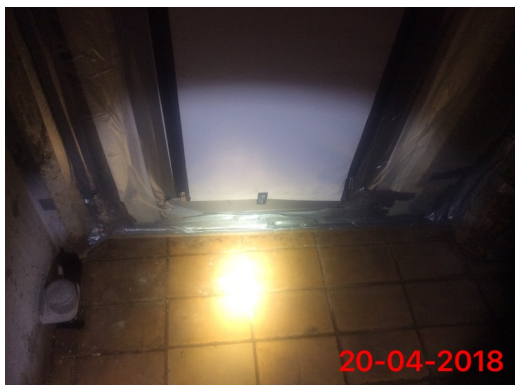
Foto 35

Afvalsluis is tijdens luchtmeting verzegeld.
