HERBESTEMMING HAKA GEBOUW, ROTTERDAM

**6. PLANTOELICHTING - BIJLAGEN**

AANVRAAG OMGEVINGSVERGUNNING, 17 APRIL 2019

Titel : HAKA-gebouw – Verslag waarneming vrijhakken wapening

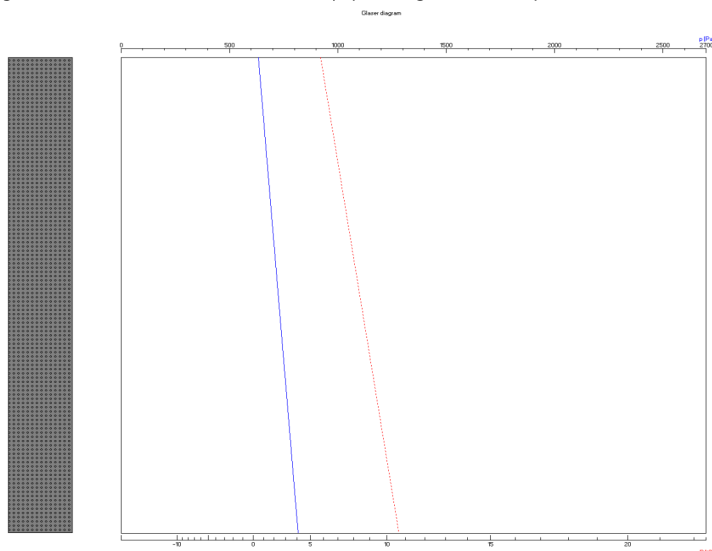
f2.1 Glaser diagram ongeïsoleerde constructie (blauw = dampspanning, rood = temperatuur)

Zonder isolatie kan de gevel, wanneer deze nat wordt aan beide zijden, drogen. De oppervlaktetemperatuur aan de binnenzijde ligt zonder isolatie ongeveer halverwege de buiten- en binnentemperatuur en zorgt hierbij voor een matig comfort door koudestraling en koudeval nabij de gevel. In figuur 2.1 is een Glaser diagram te zien van de dampspanning en het temperatuurverloop in de constructie bij een buitentemperatuur van 0 °C en binnentemperatuur van 21 °C.

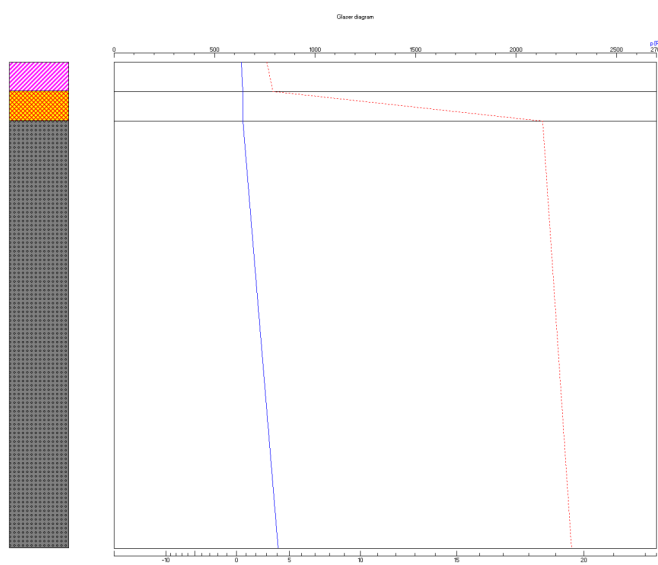
f3.1 Glaser diagram gevel met (dunne) isolatie aan de buitenzijde (blauw = dampspanning, rood = temperatuur)

In figuur 3.1 is het temperatuurverloop te zien met een hoogwaardige buitenisolatie (Bluedec,  $\lambda = 0,012 \text{ W/m.K}$ ) van bijvoorbeeld 10 mm dik. Zichtbaar is dat ondanks de beperkte dikte van de isolatie in deze situatie het gehele beton opwarmt tot nabij de binnenluchttemperatuur. Een dikkere isolatie is in dit opzicht alleen maar gunstiger. Hierdoor is sprake van een aanzienlijk hoger comfort dan bij een ongeïsoleerde gevel en wordt koudeval effectief voorkomen. Een ander voordeel van buitengevelisolatie is dat vloerranden worden meegeïsoleerd. Doordat de gehele constructie opwarmt zullen tevens nog resterende koudebruggen bij andere aansluitingen op bouwdeelen ook opwarmen en wordt het risico op condensatie of schimmelvorming bij deze vlakken verminderd. Het warmte accumulerend vermogen van de zware betonconstructie aan de binnenzijde zorgt voor een dempend effect op het binnenklimaat, hetgeen positief werkt op het benodigde koel en verwarmingsvermogen bij wisselende weersomstandigheden. Hetzelfde resultaat kan ook worden verkregen door een ander type isolatie en dikte. E.e.a. dient bouwtechnisch verder onderzocht te worden

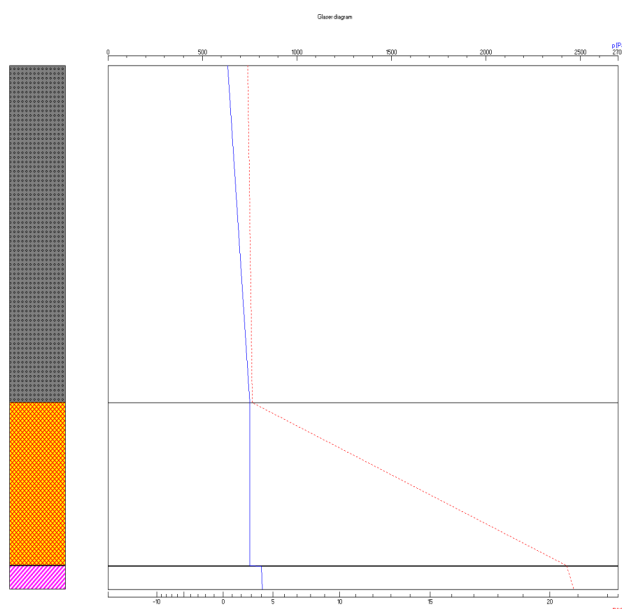
f4.1 Glaser diagram gevel met (dunne) isolatie aan de buitenzijde (blauw = dampspanning, rood = temperatuur)

Bij binnengevelisolatie wordt aan de binnenzijde van de gevel een voorzetwand aangebracht. Tussen beplating en isolatie dient aan de binnenzijde een dampremmende folie te worden aangebracht. In figuur 4.1 is het Glaser diagram te zien voor deze constructie. Zichtbaar is dat hoewel de binnenoppervlaktetemperatuur hoog is, de betonnen gevel kouder is dan de ongeïsoleerde situatie en de buitentemperatuur benaderd. Door de koudere gevel is er een groter risico op condensatie en schimmelvorming ter plaatse van koudebruggen zoals bij vloerranden en aansluitingen op andere bouwdelen. Tevens zijn vloerranden niet geïsoleerd waardoor hierdoor nog warmte verloren gaat. Wanneer de blauwe lijn de rode lijn raakt in het Glaser diagram, is er inwendige condensatie mogelijk. Zichtbaar is dat dit bij de variant met binnengevelisolatie het grootste risico is. In principe kan inwendige condensatie worden voorkomen. Echter dit is wel afhankelijk van de kwaliteit van de dampremmende laag. Doorboringen van deze laag vormen een risico.

Doordat bij binnenisolatie slechts een plaatmateriaal met een beperkte massa aanwezig is aan de binnenzijde, is er weinig thermische massa die voor warmte-accumulatie zorgt. Hierdoor zal bij zoninstraling de ruimte sneller opwarmen als in de situatie met buitengevelisolatie. Vanwege het poreuze buitenblad is het met een binnengevelisolatie nog steeds nodig om de buitengevel van een waterdichte laag te voorzien.

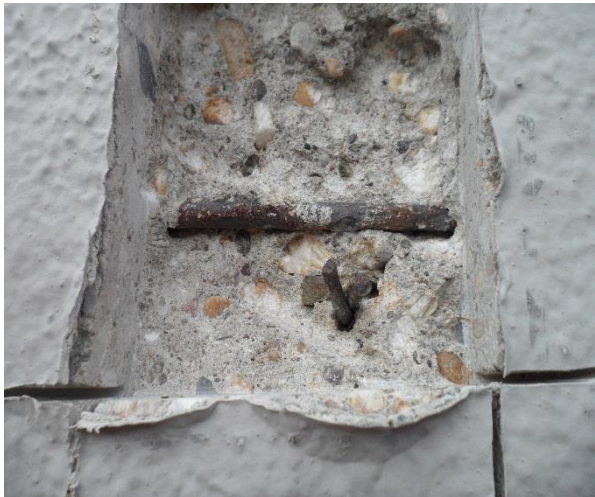
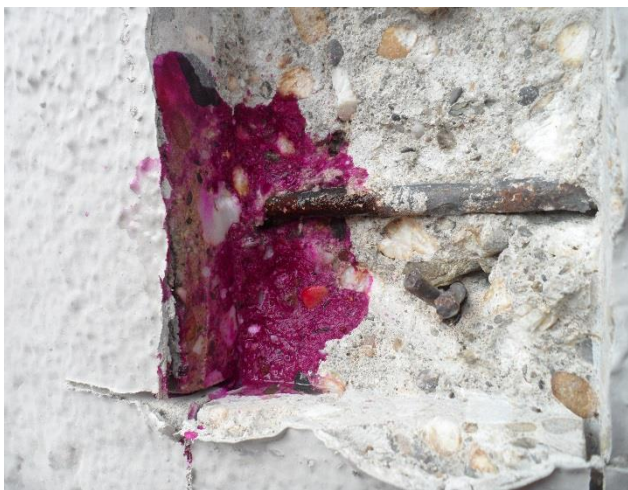
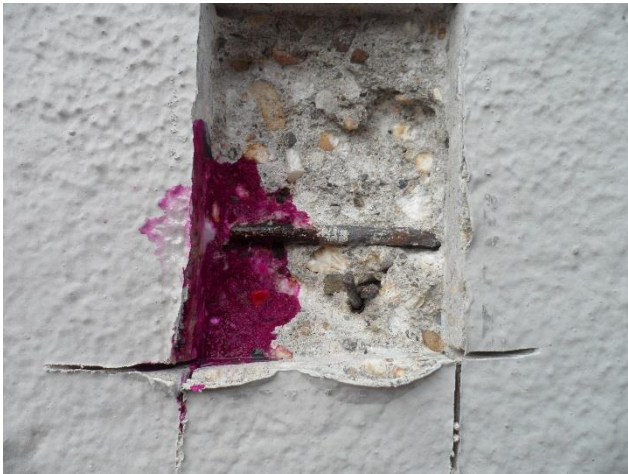
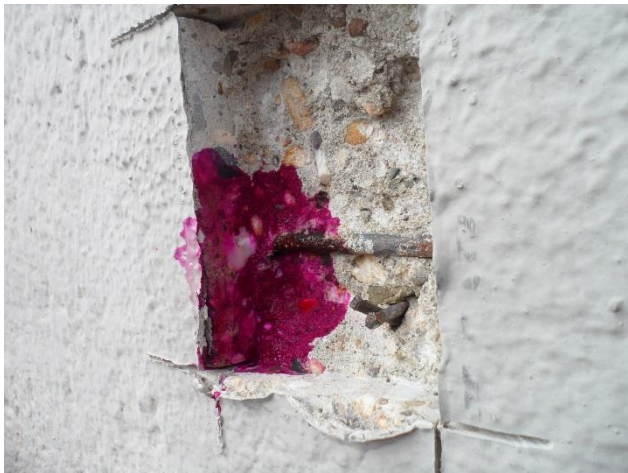
| <p>Locatie 4</p> | <p>Locatie 4.</p> |

| <p>Locatie 3 : dekking ca. 40 mm.<br/>Geen corrosie</p> | <p>Locatie 4 : dekking ca. 40 mm.<br/>Corrosie aanwezig. Beton niet gecarbonateerd.</p> |

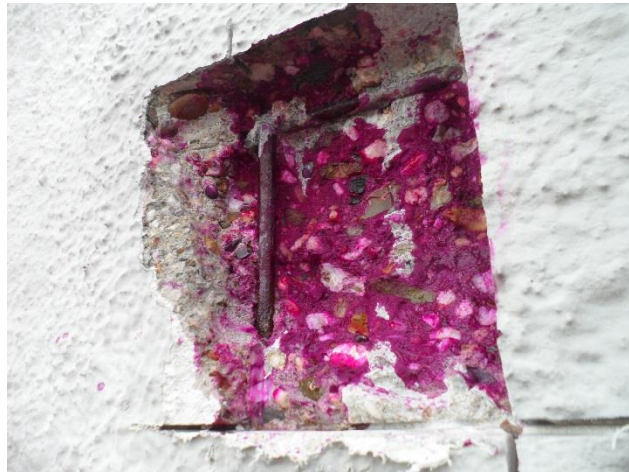
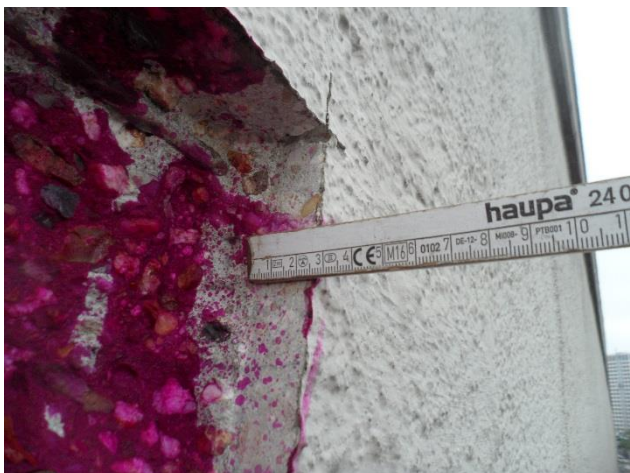
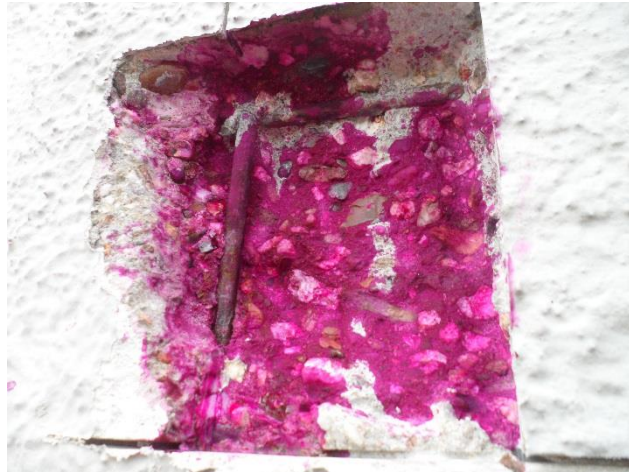
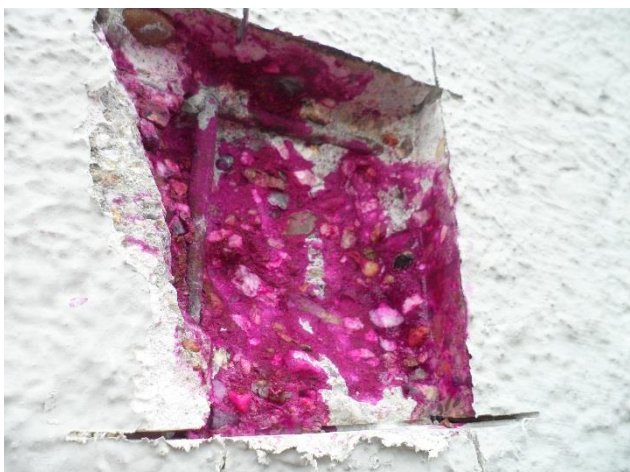
| <p>Locatie 5</p> | <p>Locatie 5</p> |

| <p>Locatie 4</p> | <p>Locatie 5 : dekking 35 mm.<br/>Corrosie aanwezig.<br/>Beton niet gecarbonateerd, wel vlekkerig</p> |

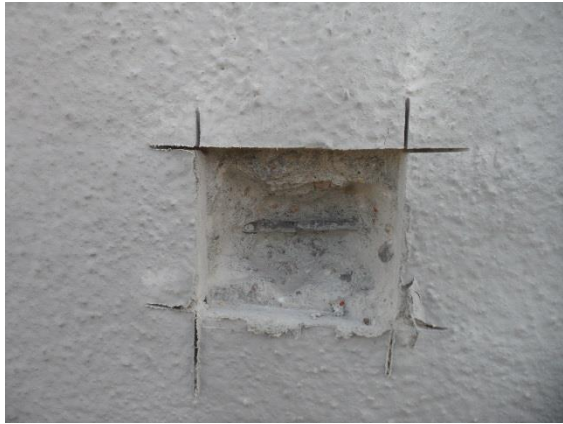
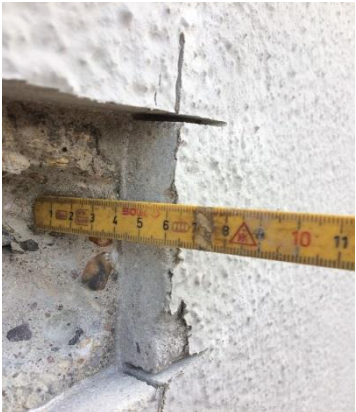
| <p>Locatie 11</p> | <p>Locatie 11</p> |

| <p>Locatie 10 : dekking 35 mm<br/>Corrosie aanwezig</p> | <p>Locatie 11 : dekking 60 mm.<br/>Geen corrosie</p> |

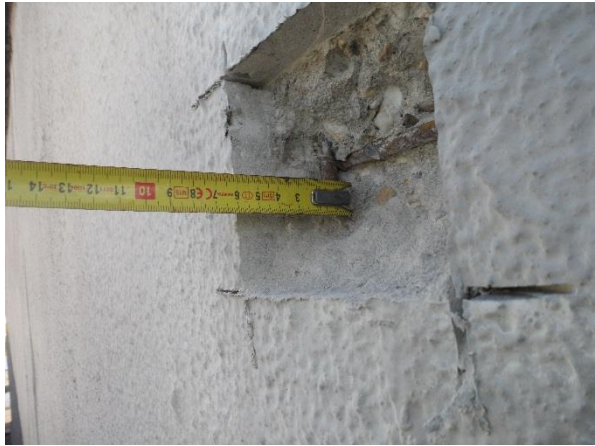
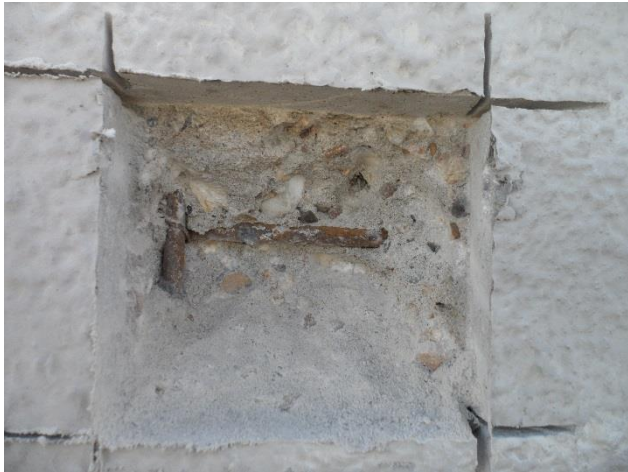
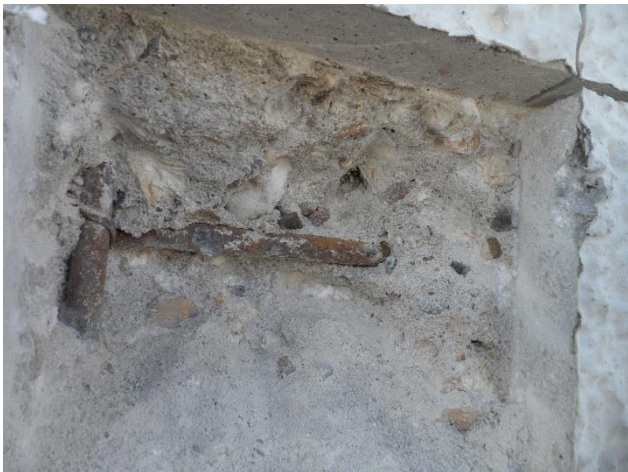
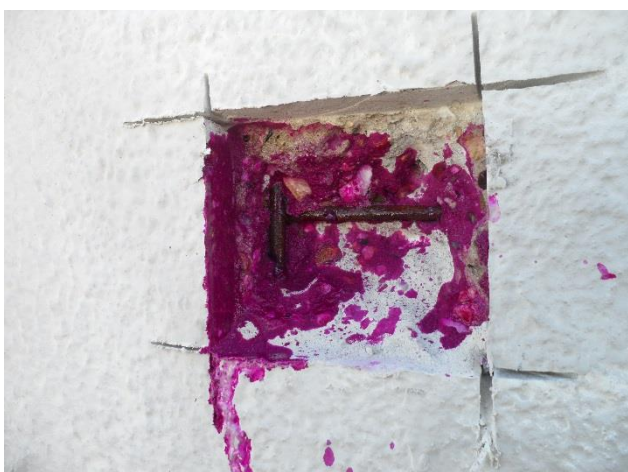
| <p>Locatie 12</p> | <p>Locatie 12</p> |

| <p>Locatie 12 ; dekking 50 mm.<br/>Corrosie aanwezig</p> | <p>Locatie 12</p> |

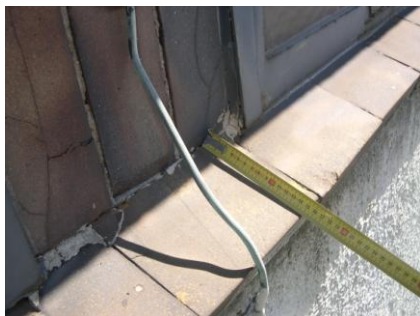
Aan de buitenzijde zijn alle stalen kozijnen aan de onderzijde voorzien van hardgebakken raamdorpelstenen. Waar deze raamdorpels los liggen moeten zij worden verwijderd en na het reinigen van de gevel worden teruggezet in specie. Voor het tegelwerk tussen de stalen kozijnen geldt dat tegels zijn gescheurd of gebroken. Dit tegelwerk moet eveneens worden gerepareerd.

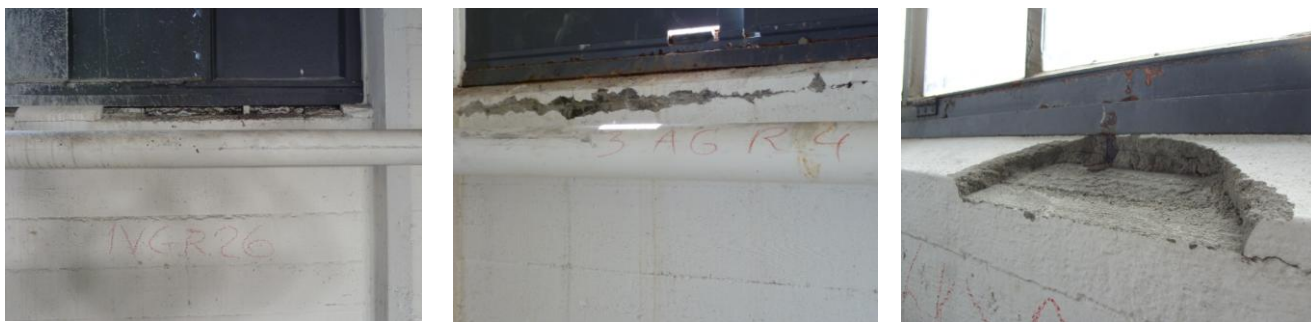
foto 24: bevestiging kozijn in mortelbed

Op veel plaatsen is onder de kozijnen aan de binnenzijde sprake van een losliggend mortelbed waarin de kozijnen zijn gesteld. Op sommige plaatsen ontbreekt het mortelbed gedeeltelijk.

Het losliggende mortelbed moet worden verwijderd tot op de gezonde beton en worden hersteld met een PCC-mortel.

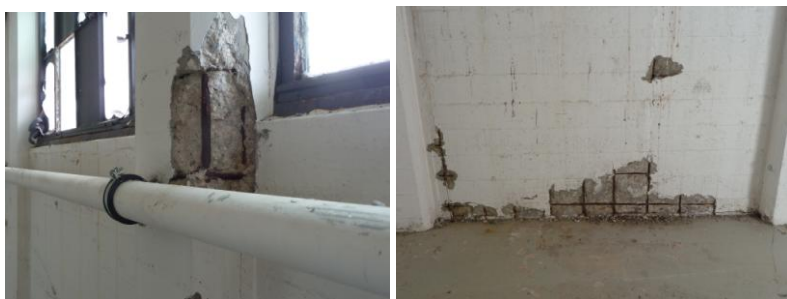
Aan de zijkanten van de stalen kozijnen is op veel plaatsen sprake van wapeningscorrosie en afgedrukte betonschollen van de kolommen. De wapening moet hier worden blootgehakt en met gritstralen worden gereinigd tot Sa 2,5. De wapening moet worden geconserveerd met een hechtprimer en de beton gerepareerd met een PCC-mortel. Het zelfde geldt voor een aantal wandvlakken, met name op de 4<sup>e</sup> verdieping van de achtergevel van het fabrieksdeel.

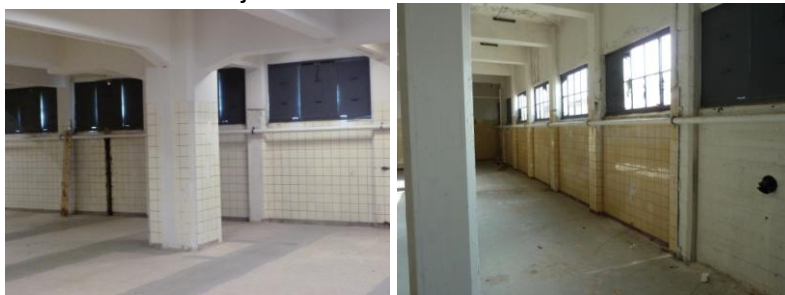
De 2<sup>e</sup> verdieping van het fabrieksdeel is aan de binnenzijde geheel voorzien van wit tegelwerk, de 5<sup>e</sup> verdieping aan de achterzijde over een klein gedeelte van geel tegelwerk.

Dit tegelwerk is grotendeels intact en blijkt bij bekloppen niet los te zitten. Slechts plaatselijk is enig herstel noodzakelijk.
