## Berlagebrug te Amsterdam

Restauratiearchitectuur BBM BV.  
Project: restauratie Berlagebrug (brugnr. 423)  
Projectnr.: 418-17-2  
Datum: 7 september 2017.  
Gewijzigd: 3 januari 2020  
Opgesteld door: ing. B. Massop

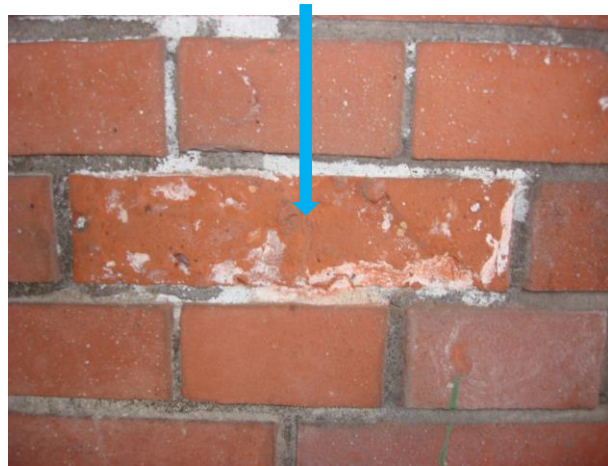
Door het transport van minerale zouten naar het oppervlak zijn de stenen, door kristallisatie van de zouten, op diverse plaatsen kapot gedrukt (zie foto 23).

Foto 23: beschadiging steenoppervlak a.g.v.  
zoutuitbloei.

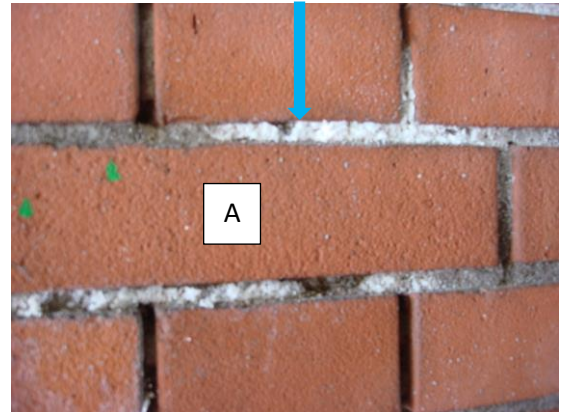
Foto 26: A: beschadiging van metselw.  
oppervlak door reiniging  
Zoutuitbloeiingen in voegwerk.

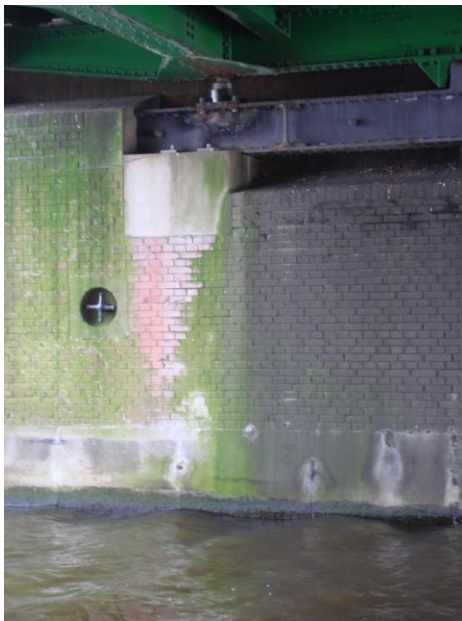
Foto 27: algen en roetvervuiling.

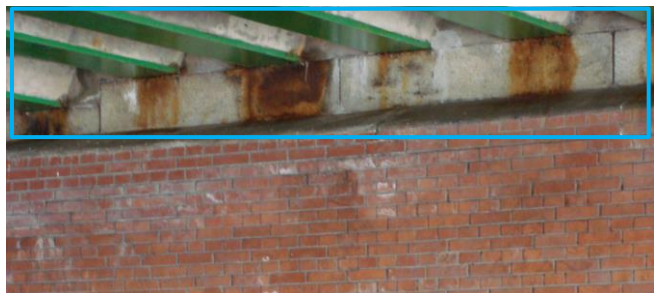
De schampblokken aan de koppen van de pijlers, diverse hoekblokken van de penanten van de pijlers zijn mechanisch beschadigd door aanvaringen (zie foto 31). Het oppervlak van de plintblokken, en op div. plaatsen de hoekblokken van de penanten van de pijlers zijn sterk vervuild door calciet uitbloeiingen en calciet aanslag (zie foto 32). Het oppervlak van de afdekkers zijn t.p.v. de oplegging van de stalen balken van het brugdek ernstig vervuild door roestvorming van de oplegbalken (zie foto 33).

Foto 33: roestvorming oppervlak natuursteen

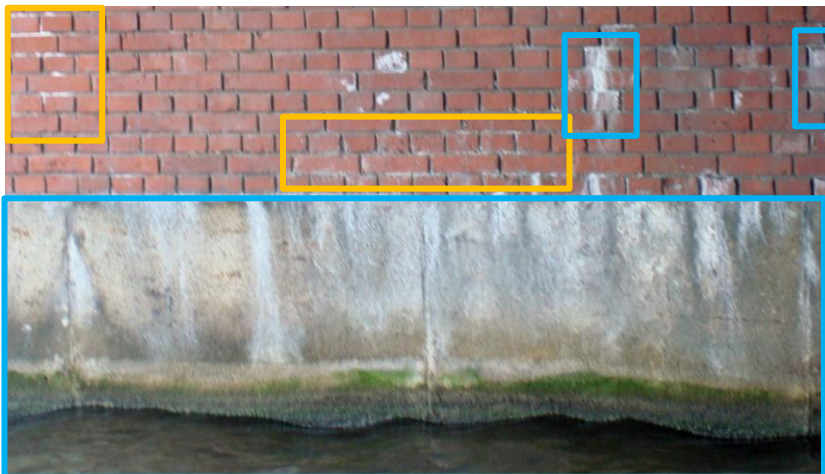
De randen van de plintblokken m.n. t.p.v. de stootvoegen zijn aangetast door zout- en calcietuitbloeiingen (zie foto 34). Tussen de stootvoegen van de plintblokken van de pijlers zijn zettingscheuren aanwezig.

Foto 34: calcietuitbloeiingen (blauw) en zoutuitbloeiingen (geel).

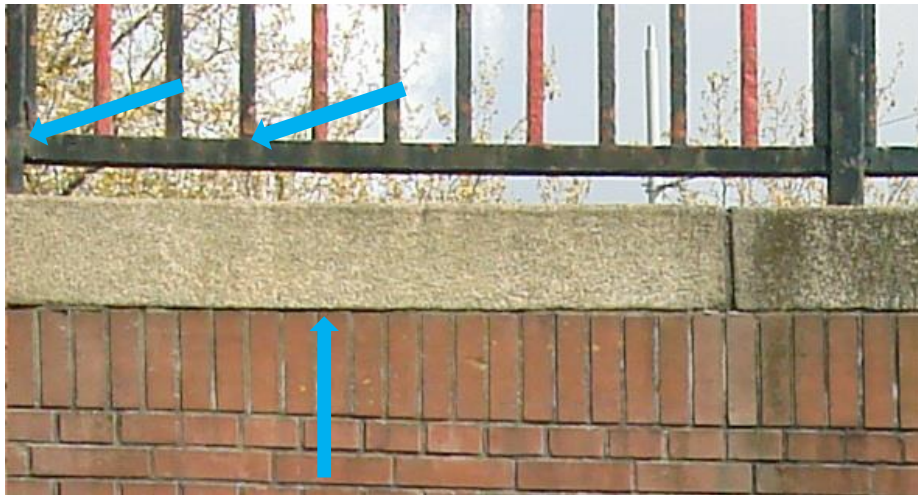
Op diverse plaatsen zijn de afdekblokken van de pijlers, vleugels en borstweringen losgekomen door zettingen en/of onthechting van de metselmortel tussen het voegvlak van de natuursteen en metselwerk (zie foto 35).

Foto 35: losliggende blokken, aansluitingen spijlen en regels ernstig gecorrodeerd.

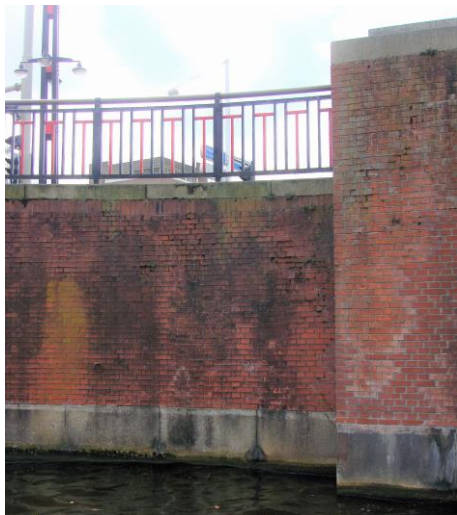
Foto 36: geheel matig tot slecht.  
Voegwerk metselwerk

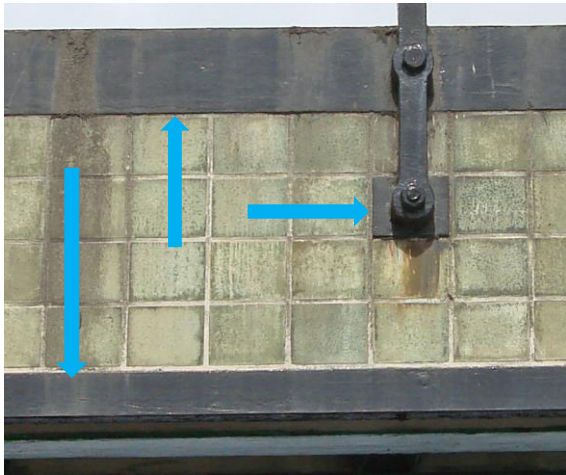
De ceramische tegels welke aan de zijkant van het brugdek zijn aangebracht zijn van redelijke kwaliteit. Het groen geglaazuurde oppervlak is verweerd en verkleurd. T.p.v. de balusterbevestigingen van de leuning zijn roestvlekken, veel druiptvlekken en verfvlekken op het oppervlak van de tegels aanwezig (zie foto 36). De tegels vertonen weinig schade (alleen t.p.v. de hoeklijnen zijn div. tegels beschadigd) (zie foto 38).

Het voegwerk is redelijk tot matig. Het voegwerk is verweerd en op diverse plaatsen uitgespoeld (zie foto 38).

Foto 38: groen geglazuurde ceramische tegels  
ijzeren hoeklijnen en beugels geroest.

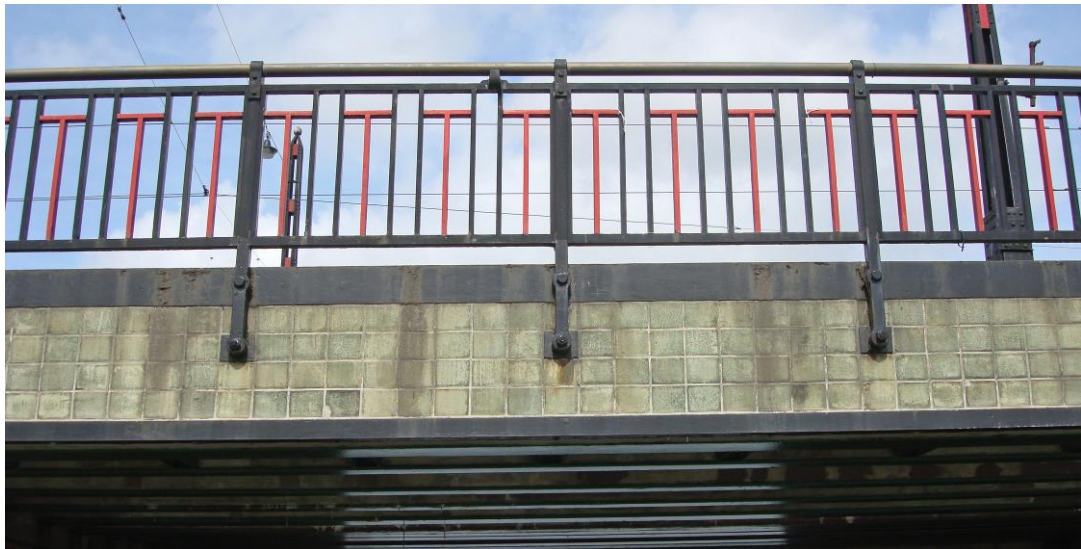
De leuning: Het bronzen ronde leuningprofiel is in goede staat. Het oppervlak van het leuningprofiel is egaal gepatineerd en vertoont weinig schade (zie foto 40). T.p.v. de bevestigingsbeugels is het oppervlak van de beugels aan de binnenzijde van de beugels gecorrodeerd. De balusters van de leuning zijn sterk gecorrodeerd t.p.v. de aansluitingen van de regels van de spijlconstructie en de aansluiting aan het gietijzeren kokerprofiel van het brugdek en de bevestiging met schetsplaat aan de zijkant van brugdekrand (zie foto's 41). De balusters t.p.v. de vleugels zijn, met lood, in de natuursteen ingegoten. De voeten van de ingegoten balusters zijn op verschillende plaatsen sterk gecorrodeerd. De loodaangietingen worden door de corrosie omhoog gedrukt en vormen kieren t.p.v. de natuursteen aansluitingen waardoor vocht in de constructie kan binnendringen (zie foto 42). De smeedijzeren regels welke de spijlen omkaderen zijn t.p.v. de aansluitingen aan de balusters sterk gecorrodeerd (zie foto 42). De smeedijzeren stijlen zijn t.p.v. de hoeken m.n. aan de bovenzijden gecorrodeerd (zie foto 41.)

Het kader hoeklijn profiel aan de onderzijde van de brug en het staande profiel is op div plaatsen ernstig gecorrodeerd (zie foto 40 en 41).

Foto 40: leuning brugdek (bronzen ronde leuningprofiel) zuidzijde.

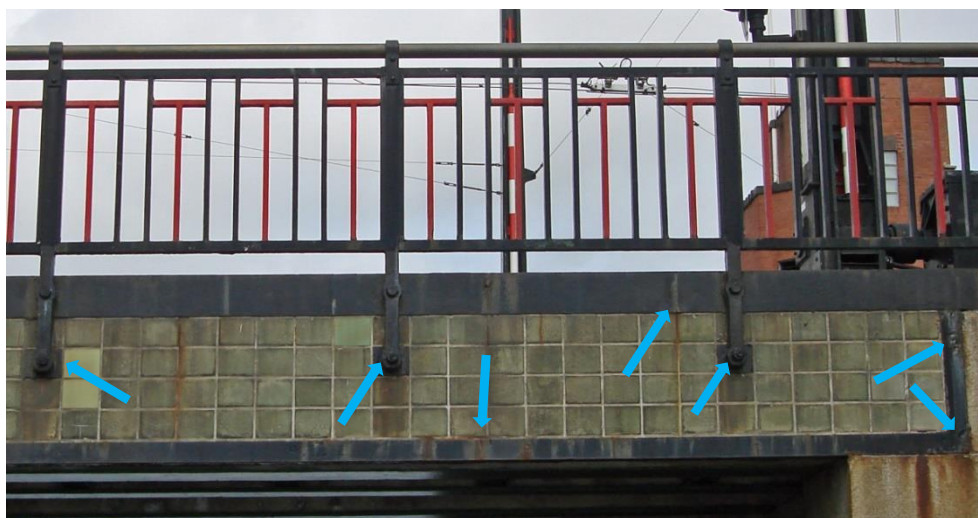
Het gietijzeren kokerprofiel welke aan de bovenrand van het brugdek is bevestigd is aan de voorzijde op div. plaatsen sterk gecorrodeerd (zie foto 41). De overige delen van het kokerprofiel zijn in het brugdek ingestort en daardoor niet opneembaar.

Foto 41: leuning Amstelzijde zuid (hoeklijnen en bevestigingsbeugels sterk gecorrodeerd)

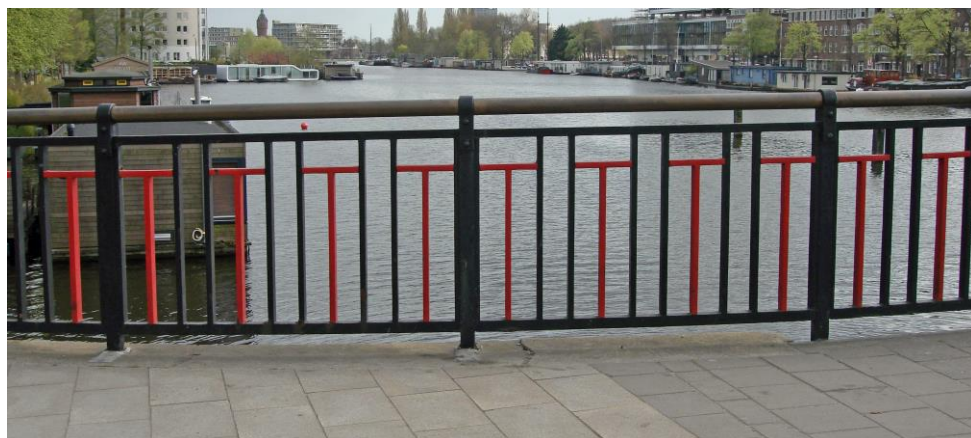
Foto 42: leuning t.p.v. natuursteen afdekkers.

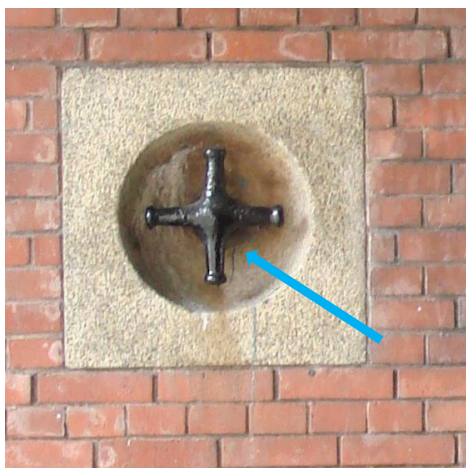
In de natuursteen haalkommen zijn kruisvormige gietijzeren haalkomijzers geplaatst (zie foto 43). De haalkomijzers zijn t.p.v. de aansluiting aan het natuursteen ernstig gecorrodeerd.

Foto 43. Haalkom met gietijzeren kruisvormig haalkomijzer.  
(aansluiting haalkomijzer aan het natuursteen sterk gecorrodeerd)

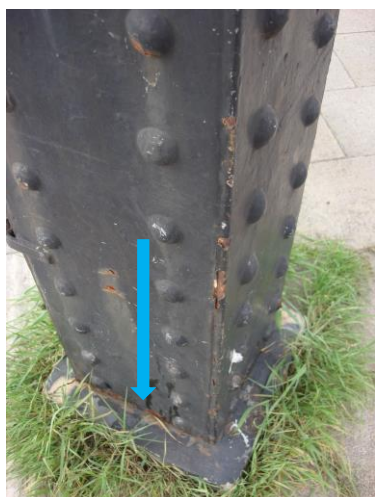
De profielen van de masten en lantaarns zijn m.n. t.p.v. de koppelplaten (binnenzijde) en voetplaat ernstig gecorrodeerd (foto's 44 en 45). De armaturen en armatuurarmen verkeren in redelijke tot goede staat. De slagboomomkastingen zijn m.n. t.p.v. de bout en klinknagelverbindingen plaatselijk gecorrodeerd (zie foto 46)

Foto 44: voet lantaarn (aanslag. gecorrodeerd).  
verfsysteem is matig.

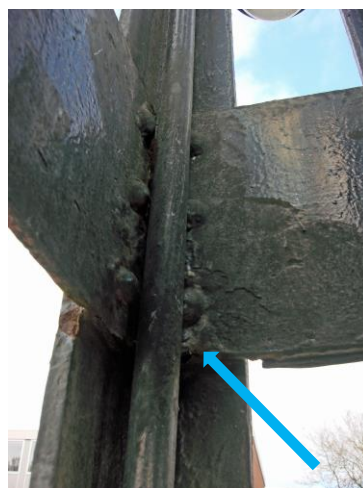
Foto 45: koppelplaat lantaarn.  
(aansluitingen gecorrodeerd).  
verfsysteem is matig.

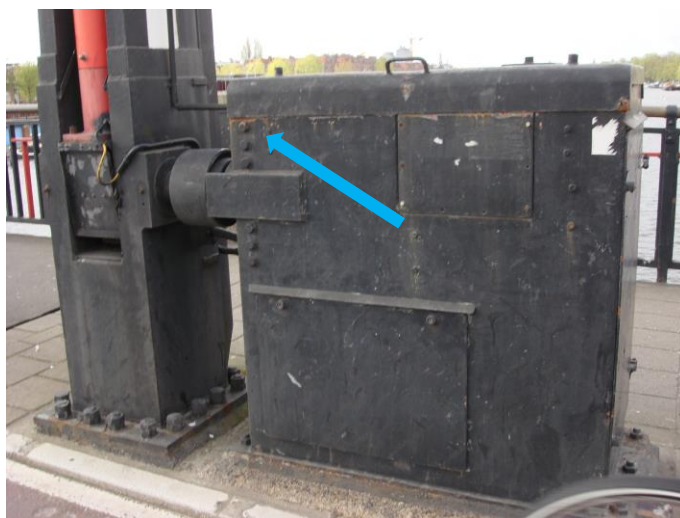
Foto 46: voet slagboom en slagboomkast (div. plaatsen aanslag. gecorrodeerd).  
verfsysteem is matig.

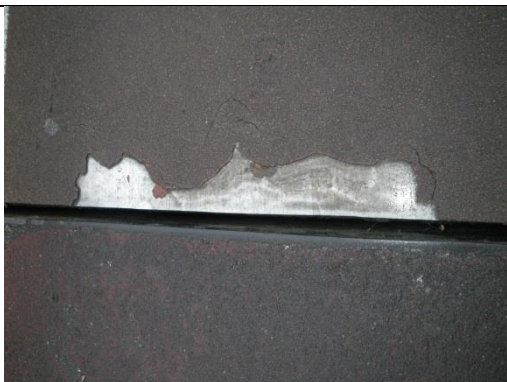
*Detailfoto 17: Ontbrekende slijtlaag fietspad links*

- Zoals weergegeven op detailfoto's 1 t/m 16 is de onderzijde van het val in het algemeen matig onderhevig aan conserveringsschade, corrosie en lichte materiaalafname.
- Op detailfoto's 5 en 11 is deformatie te zien, dit is het gevolg van mechanische schade.
- Zoals weergegeven op detailfoto 17 t/m 22, zijn er veel plekken waar de slijtlaag ontbreekt.
- Detailfoto 3 geeft conserveringsschade en corrosie weer, welke is ontstaan door het eerder uitvoeren van destructief onderzoek zonder herstel.
- Er zijn geen overig scheuren in de dekplaat of draagconstructie waargenomen.

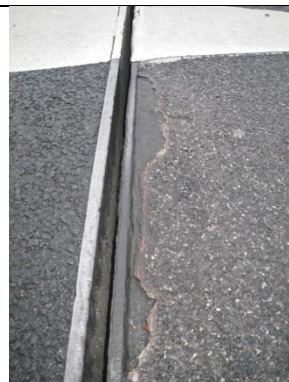
*Detailfoto 18: Ontbrekende slijtlaag wegdek*

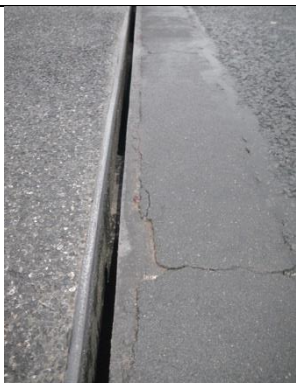
*Detailfoto 19: Afname slijtlaag voegovergang voorhar*

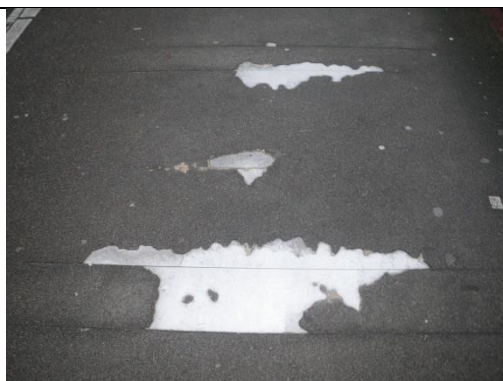
Detailfoto 22: Ontbrekende slijtlaag voetpad rechts

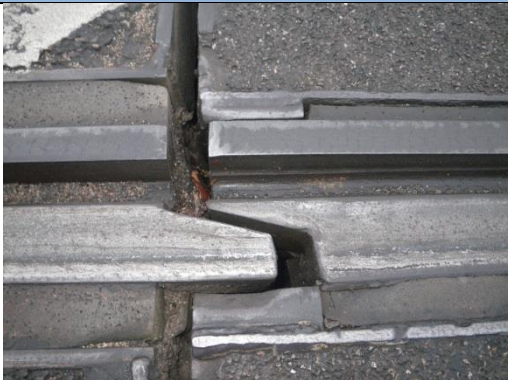
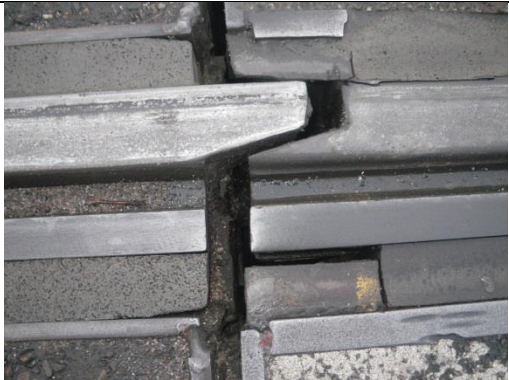
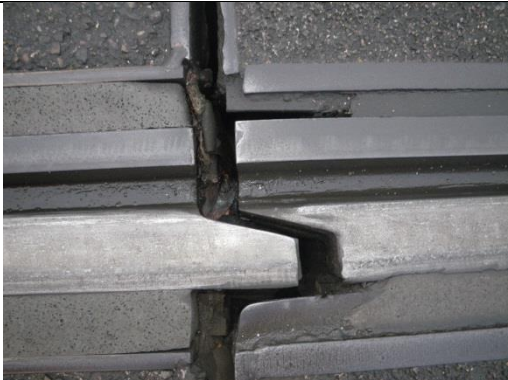
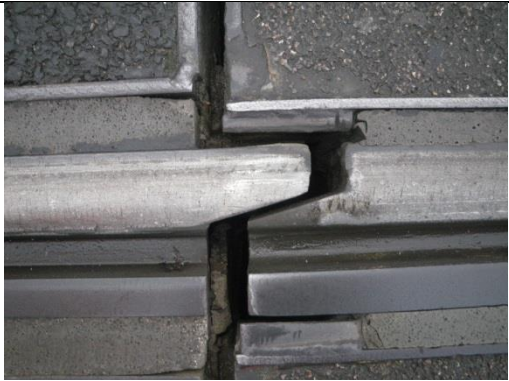
| Foto | Foto |
|---|---|
| <p>Overzichtsfoto 1: Voegovergang voorhar</p> | <p>Detailfoto 1: Tramspoor 1 voorhar</p> |
| <p>Detailfoto 2: Tramspoor 2 voorhar</p> | <p>Detailfoto 3: Tramspoor 3 voorhar</p> |
| <p>Detailfoto 4: Tramspoor 4 voorhar</p> | <p>Overzichtsfoto 2: Voegovergang achterhar</p> |

- Zoals te zien op detailfoto 1 t/m 4 is er een hoogteverschil waargenomen tussen de tramsporen en het landhoofd bij de voorhar, het landhoofd ligt hoger dan het val. Dit resulteert in het geval van een passerende tram in hard lawaai. Wanneer een tram de voorhar eerst passeert zijn de klappen welke het val op moet vangen het grootst, dit komt door een slechte oplegging. Voor hersteladvies zie paragraaf 3.2 Opleggingen.

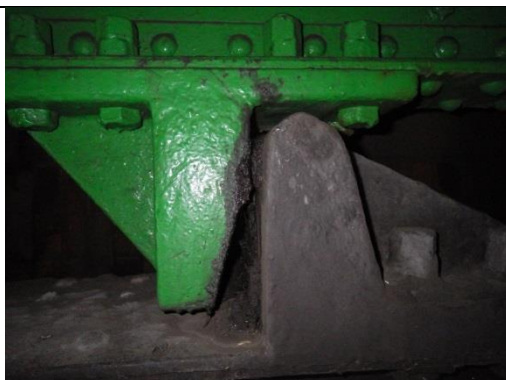
*Detailfoto 10: Linker aanvaarnok*

- De aanvaarnokken zorgen er in geval van een aanvaring voor, dat het val niet verschuift in de dwarsrichting. Zodoende ontlasten ze de aandrijflijnen, tevens zorgen deze nokken ervoor dat de tramsporen in lijn gehouden worden. Zoals te zien op detailfoto 10 is er een speling van een kleine centimeter waargenomen bij de linker aanvaarnok. In geval van een aanvaring zorgt deze speling ervoor dat het val bij de voorhar in de dwarsrichting verschuift. Door bovengenoemd risico wordt geadviseerd deze aanvaarnok binnen een jaar opnieuw uit te lijnen. Dit betekent dat de speling verdeeld wordt over de linker en rechter aanvaarnok.

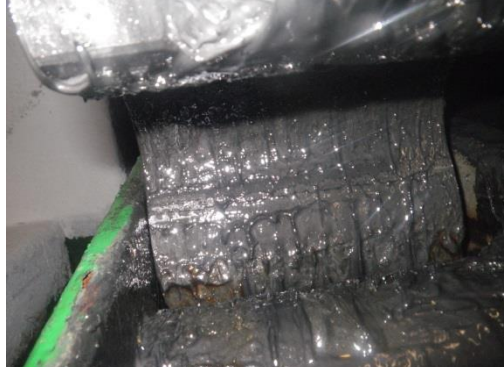
*Detailfoto 11: Rondsel 1*

- De rondsels op de pennenbanen zijn uitgelijnd naar de buitenzijde van de banen, dit is te zien op detailfoto 11, 12, 15 en 16. Deze uitlijning zorgt ervoor dat het val bij de achterhar niet kan verschuiven in de dwarsrichting.

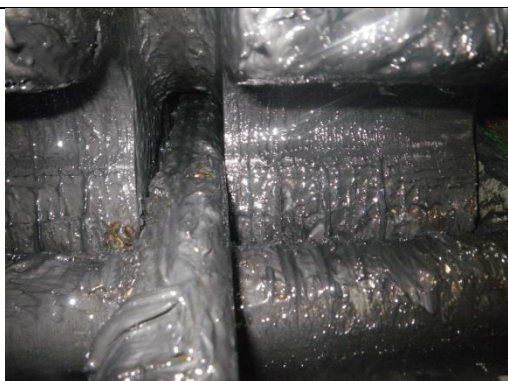
Detailfoto 12: Rondsel 2

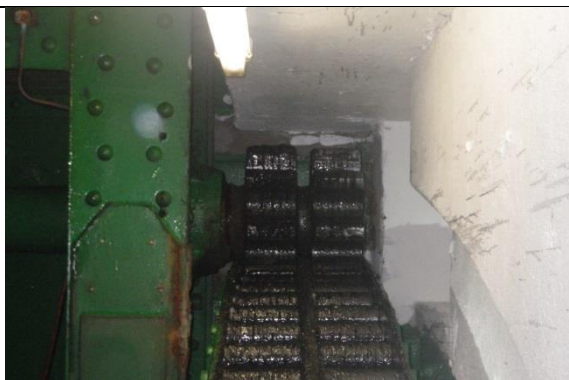
Detailfoto 15: Rondsel 3

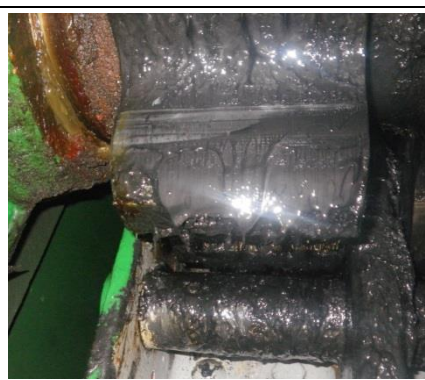
Detailfoto 16: Rondsel 4

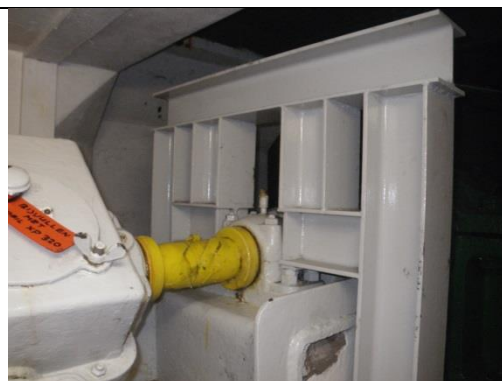
Overzichtsfoto 8: Fixeer constructie lagerhuis links

- Het gegeven dat het draaipunt 2 cm is verschoven kan waargenomen worden op overzichtsfoto 8, waarop de fixeer constructie van het linker lagerhuis is te zien. Zoals bovengenoemd is het niet mogelijk dat het val kan verschuiven in de dwarsrichting door middel van de pennenbaan. De conclusie is dat het hoofddraaipunt is vastgelopen in zijn lager. De beweging kon niet opgenomen worden door de aandrijflijn door de pennenbaanconstructie, dus is de kracht overgebracht tussen de stoel en fundatieblok. Hierdoor is de eerder waargenomen 2 cm verschuiving ontstaan.

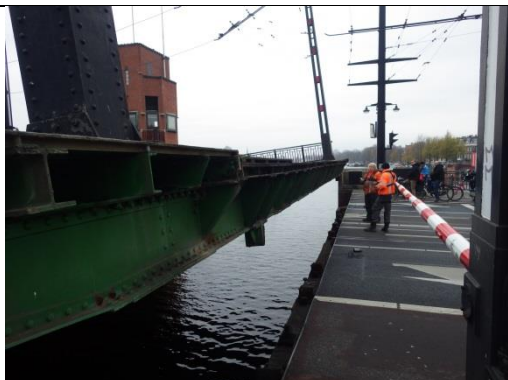
Overzichtsfoto 3: Stilstaan brug tijdens opening

| <ol style="list-style-type: none"> <li>Uit veiligheidsoverwegingen is het belangrijk om te weten wat een het val doet, wanneer het zijn aandrijflijn verliest tijdens een brugdraai. Uit dezelfde veiligheidsoverwegingen is het belangrijk dat een val een bepaalde vooroplegdruk heeft, hierdoor kan het val uit zichzelf dichtzakken bij verlies van zijn aandrijflijn. Wanneer een val dit niet heeft is de kans groot dat het val terug klapt tijdens de beweging en ontstaan er primair (brug) en secundair (verkeer, hulpdiensten, etc.) ernstige schades en kosten. Tijdens de inspectie is geconcludeerd dat de vooroplegdruk van het val niet te meten is. Zoals te zien op overzichtsfoto 3 is het val tijdens het dichtgaan stop gezet op ongeveer 1,5 m boven zijn oplegging, waarna de meetcellen op de opleggingen geplaatst zijn (detailfoto 21). Het laten zakken van het val op de meetcellen, zal gecontroleerd moeten gebeuren door de remmen van de aandrijflijnen te liften. Uit bovenstaande handeling kan geconcludeerd worden dat het val niet naar beneden komt wanneer de remmen gelift zijn. De oorzaak hiervan is de totale weerstand van de vele tandwieloverbrengingen en draaipunten in de aandrijflijn, zoals besproken in paragraaf 3.1.2. Torderen Val. Deze weerstand is dusdanig groot dat zelfs bij het openstaan van het val op 30°, wanneer de neerwaartse druk het grootst is, het dek niet naar beneden komt bij het liften van de remmen.<br/> Er wordt geadviseerd een vervolg onderzoek in te plannen, waarbij de aandrijflijn compleet ontkoppeld wordt van het val. Hierdoor ondervindt het val geen weerstanden en kan de vooroplegdruk gemeten worden. Deze inspectie zal binnen een jaar uitgevoerd moeten worden omdat de gevolgen in het slechtste geval ernstige schades en kosten met zich mee brengt. Hierbij moet gedacht worden aan lange stremming t.g.v. defecte brug.</li> </ol> | 1 |

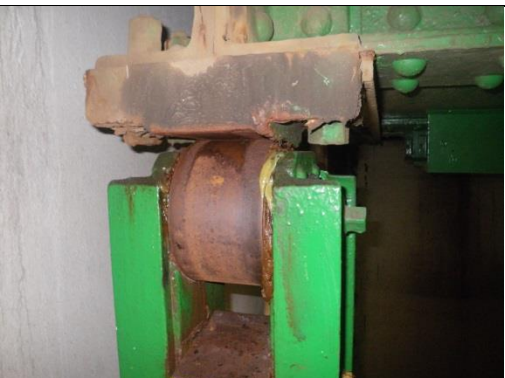
| Foto | Foto |
|---|---|
| <p>Detailfoto 5: Opdrukarm links</p> | <p>Detailfoto 6: Opdrukarm rechts</p> |

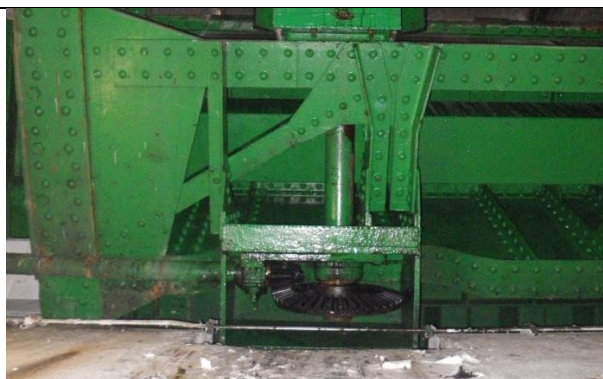
Overzichtsfoto 3: Kroonwieloverbrenging voorkant ballastkist links

- De opzetinrichting heeft als functie dat de aandrijflijnen ontspannen worden wanneer de brug gesloten is. Er kan geconcludeerd worden dat de opzetinrichting naar behoren functioneert. Op overzichtsfoto's 3 en 4 worden de kroonwieloverbrengingen van de aandrijflijnen weergegeven. Wanneer de opzetinrichting aangestuurd wordt, is het duidelijk te zien dat de bovengenoemde tanden terug lopen en zodoende de aandrijflijnen ontspannen. Door de spelingen, welke besproken wordt in paragraaf 3.1.2 Torderen Val, wordt het effect van de opzetinrichting opgenomen in de tweede overbrengingen vanaf de rondsels en is niet terug te zien in de hele aandrijflijn. Wanneer de opzetinrichting de ballastkist aandrukt, is dit terug te zien op de vertanding bij de kroonwieloverbrengingen op overzichtsfoto 3 en 4. Wanneer een tram over de brug rijdt, is geconcludeerd dat het pignonwiel bij de kroonwieloverbrengingen niet beweegt. Dit betekent dus dat de aandrijving te allen tijde ontlast wordt door het opzetten.

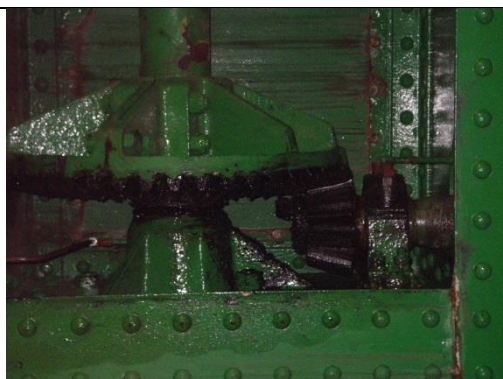
Overzichtsfoto 4: Kroonwieloverbrenging voorkant ballastkist rechts

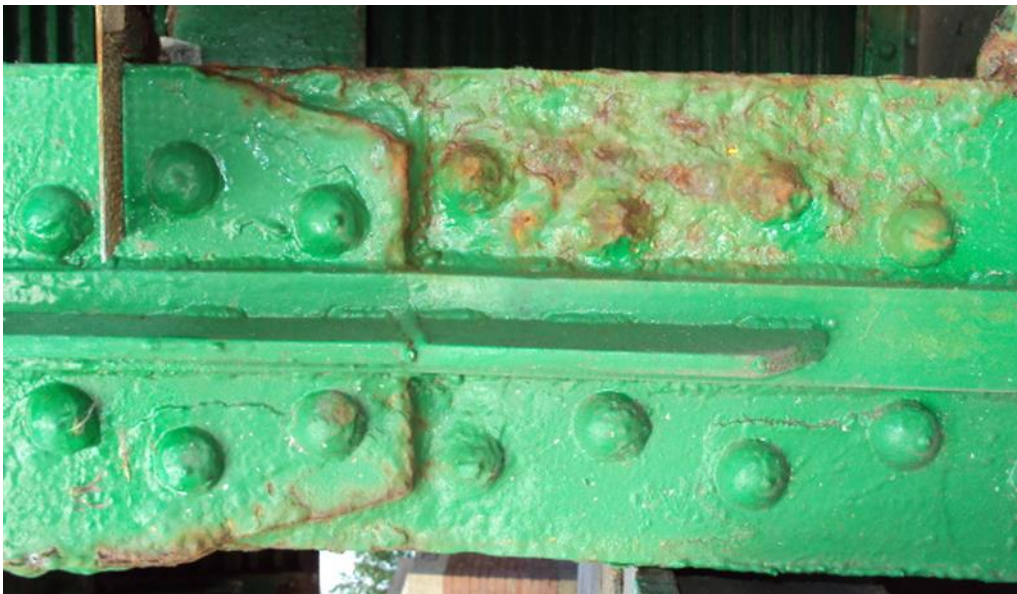
Circa 15 jaar geleden is hoofdligger 6 verstevigd door er een t-stuk onder te lassen, zie figuur 1. Deze ligger heeft daardoor zijn originele karakter verloren. Ook had er niet gelast mogen worden aan deze constructie.

Figuur 1 Onderzijde ligger 6
