## Beoordelingsformulier Kapaanvraag

BT A snoei Schalkwijk  
P. B. B. H.  
Kapaanvraag / snoei > 30%

Bomenverordening Haarlem 2008, Flora- en Faunawet en WABO

## RESULTATEN

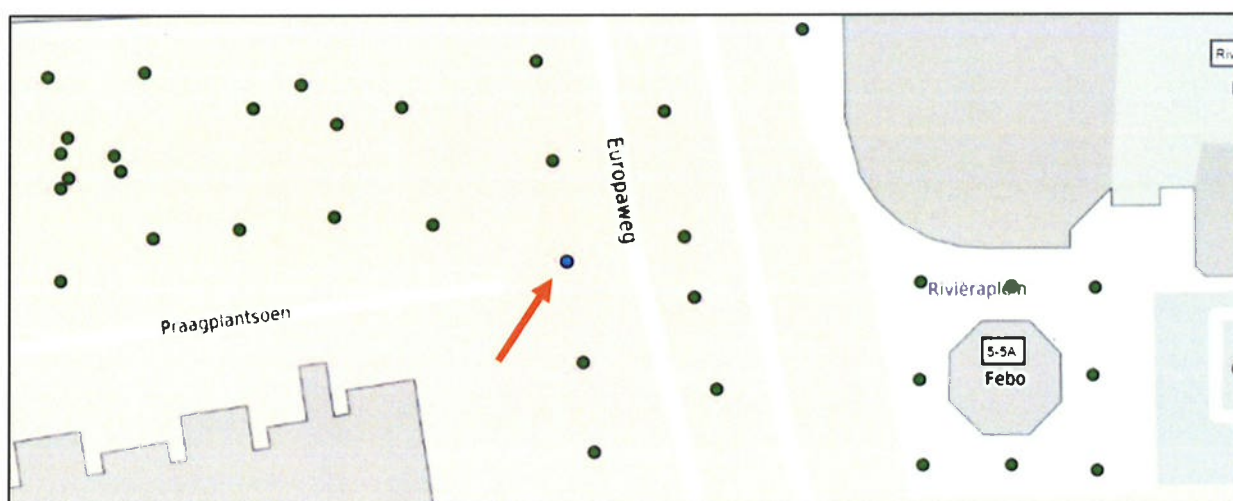
Figuur 5: Situering.

| Subject | Omschrijving/ beoordeling |
|---|---|
| Bijzonderheden: | Kroonsterfte op twijgen in de lagere kroon, afgestorven takken Ø >4 cm, bundelzwammen toenemend rond de stamvoet op basis van eerdere VTA-resultaten. |
| Conclusie: | De stabiliteit is afgenomen als gevolg van een aantasting door bundelzwammen (niet aanwezig tijdens het veldwerk). De afname is op dit moment circa 30% van de BVF en ligt daarmee onder de benodigde factor 1 voor het doorgerekende scenario (situatie zomerstorm). De afwijking in het kantelingspatroon is een duidelijk signaal dat de stabiliteit aangetast wordt en dat verdere aantasting het probleem zal doen toenemen. Herstel is gezien de aantasting onwaarschijnlijk, beperkte verlenging van de levensverwachting middels snoei is een optie. |

| Subject | Omschrijving/ beoordeling |
|---|---|
| Advies: | Innemen van de kroon rondom met 3 meter om de windbelasting te verminderen en voldoende overcapaciteit te hebben om de iep nog enkele jaren te behouden. Gelijktijdig de afstervende takken in de lagere kroon innemen tot op het levende hout. Uitvoeren van de maatregel binnen 6 maanden.<br>Jaarlijkse VTA-inspectie in september/oktober om de bladbezetting en bundelzwammen te beoordelen.<br>Herhaling van de trekproef in 2023 om de stabiliteit opnieuw te beoordelen |

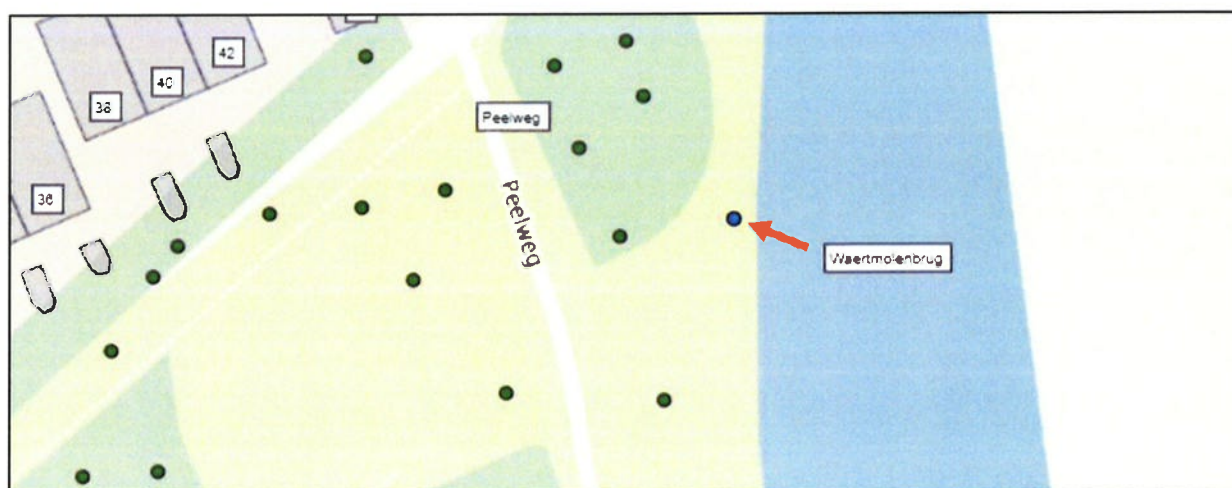
Figuur 9: Situering.

| Subject | Omschrijving/ beoordeling |
|---|---|
| Bijzonderheden: | Afgestorven takken Ø >4 cm, kroon ingenomen in 2017, lengte scheur n-zijde, scheefstand in oostelijke richting, klankafwijking stamvoet oostzijde. |

| Subject | Omschrijving/ beoordeling |
|---|---|
| Advies: | Innemen van de kroon met 3 meter volgens een natuurlijk patroon. Takken zoveel mogelijk innemen tot op een zijtak met een takratio van 3:1. Gelijktijdig afgestorven takken uit de kroon verwijderen. Uitvoeren van de maatregel binnen 6 maanden. Jaarlijkse VTA-inspectie in september/oktober om de bladbezetting en hergroei te beoordelen.<br>De stabiliteit in 2023 opnieuw beoordelen middels een trekproef. |
