## Bomeninventarisatie

Deurnese Peel (bosbrand 2020) deel 2

| Projectnummer | 20/0652 |
| In opdracht van | Waterschap Aa en Maas |

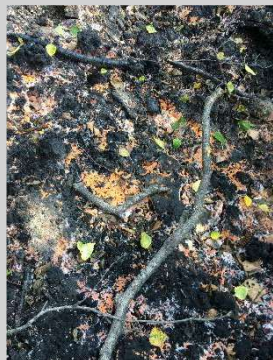
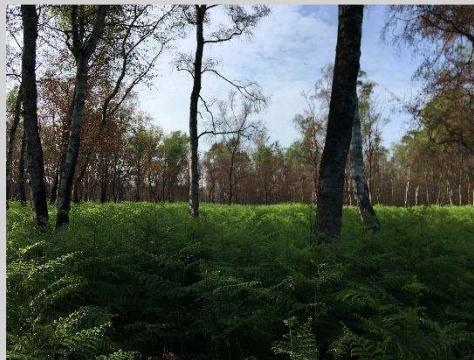
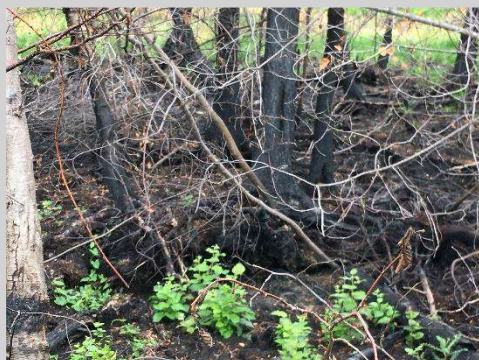
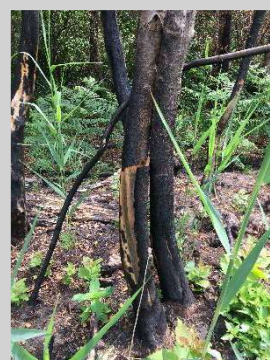
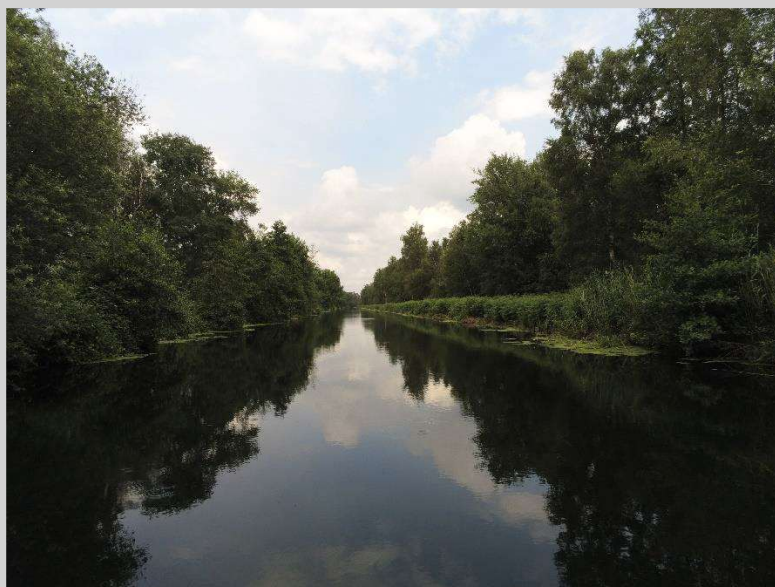
Impressie situatie  
tijdens veldwerk

De beworteling van de bomen is geïnspecteerd. Tijdens de inspectie is beoordeeld of deze dusdanig is aangetast dat een veiligheidsrisico ontstaat. Om een impressie te krijgen van de situatie zijn in bijlage 1 een aantal foto's opgenomen.
