## Asbestinventarisatie conform Certificatieschema voor de Procecertificaten Asbestinventarisatie en Asbestverwijdering als bedoeld in de artikelen 4.27 en 4.28 van de Arbeidsomstandighedenregeling

**Woonzorg Nederland**  
**Baronielaan 22 4818RA Breda**  
**- Heilige Hartkerk**  
**SGS Search Ingenieursbureau B.V.**  
**(certificaatnr. : 07-D070109)**  
**Frans Martin Perez (51E-181017-511058)**  
**Frans Martin Perez(51E-181017-511058)**  
**15-01-2020**  
**Definitief**  
**RFI-19-00010593-SI**

In opdracht van Woonzorg Nederland is een asbestinventarisatie uitgevoerd aan het gebouw gelegen aan de Baronielaan 22 te Breda.

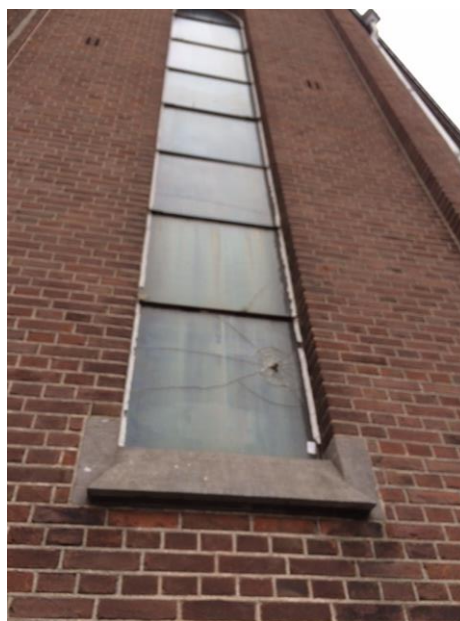
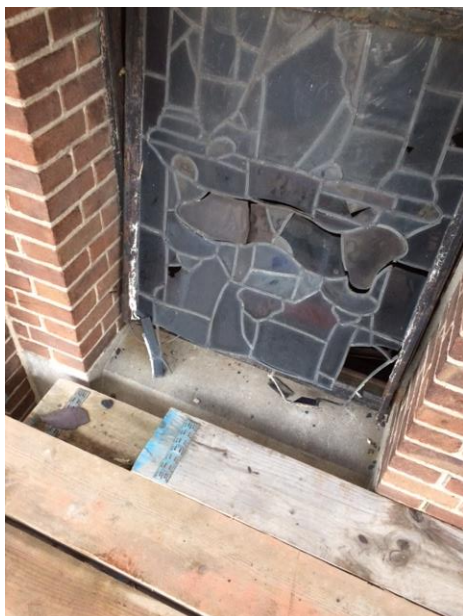
Stopverf naast glas/kozijn

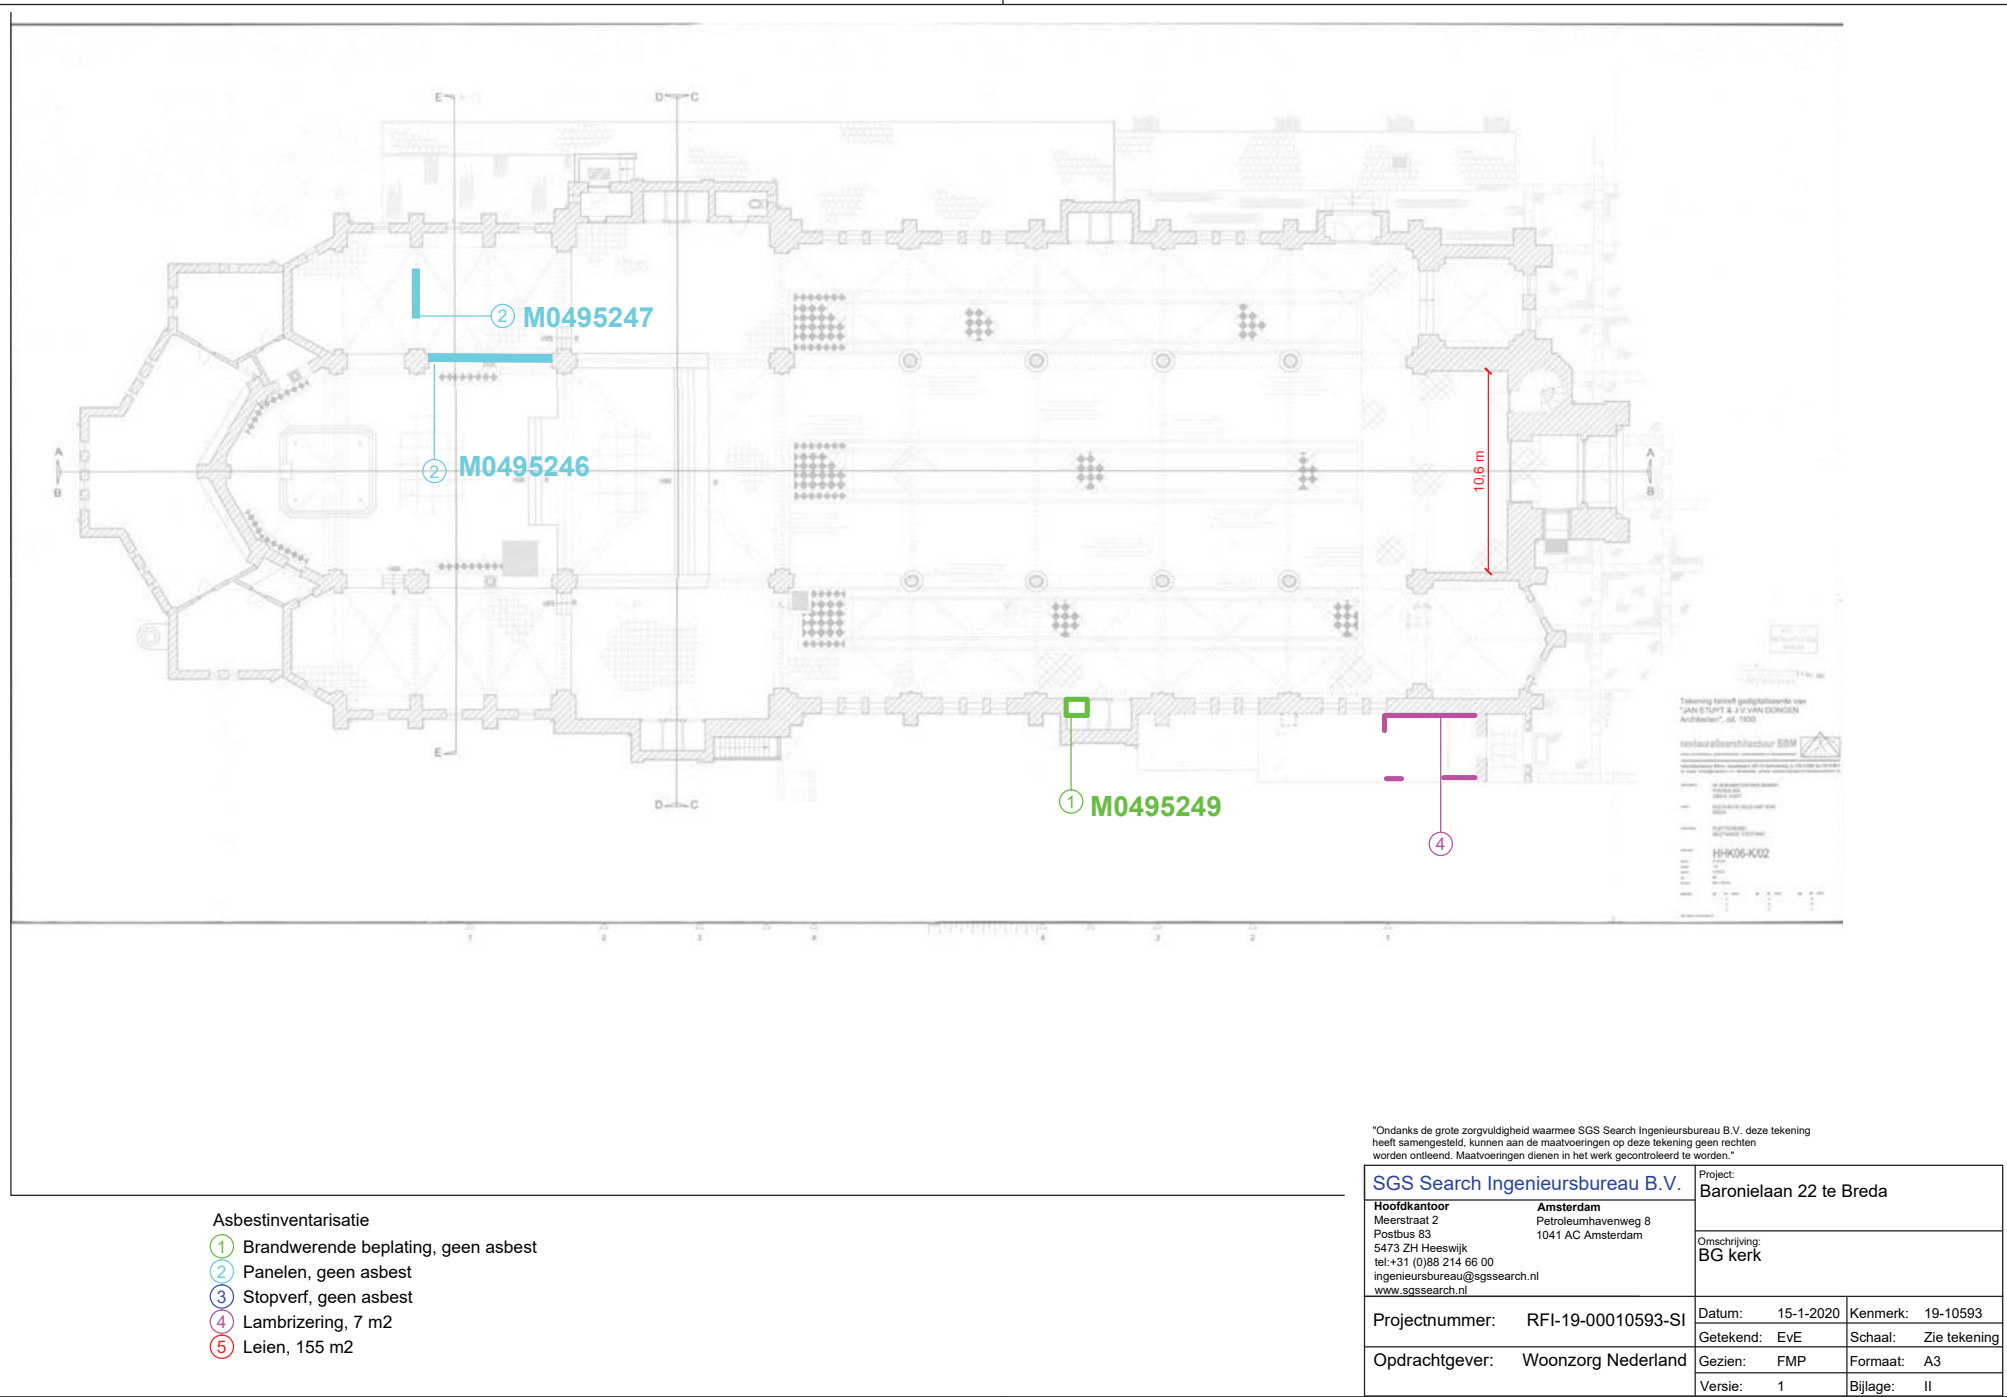
- Asbestinventarisatie
- ① Brandwerende beplating, geen asbest
  - ② Panelen, geen asbest
  - ③ Stopverf, geen asbest
  - ④ Lambrizering, 7 m2
  - ⑤ Leien, 155 m2

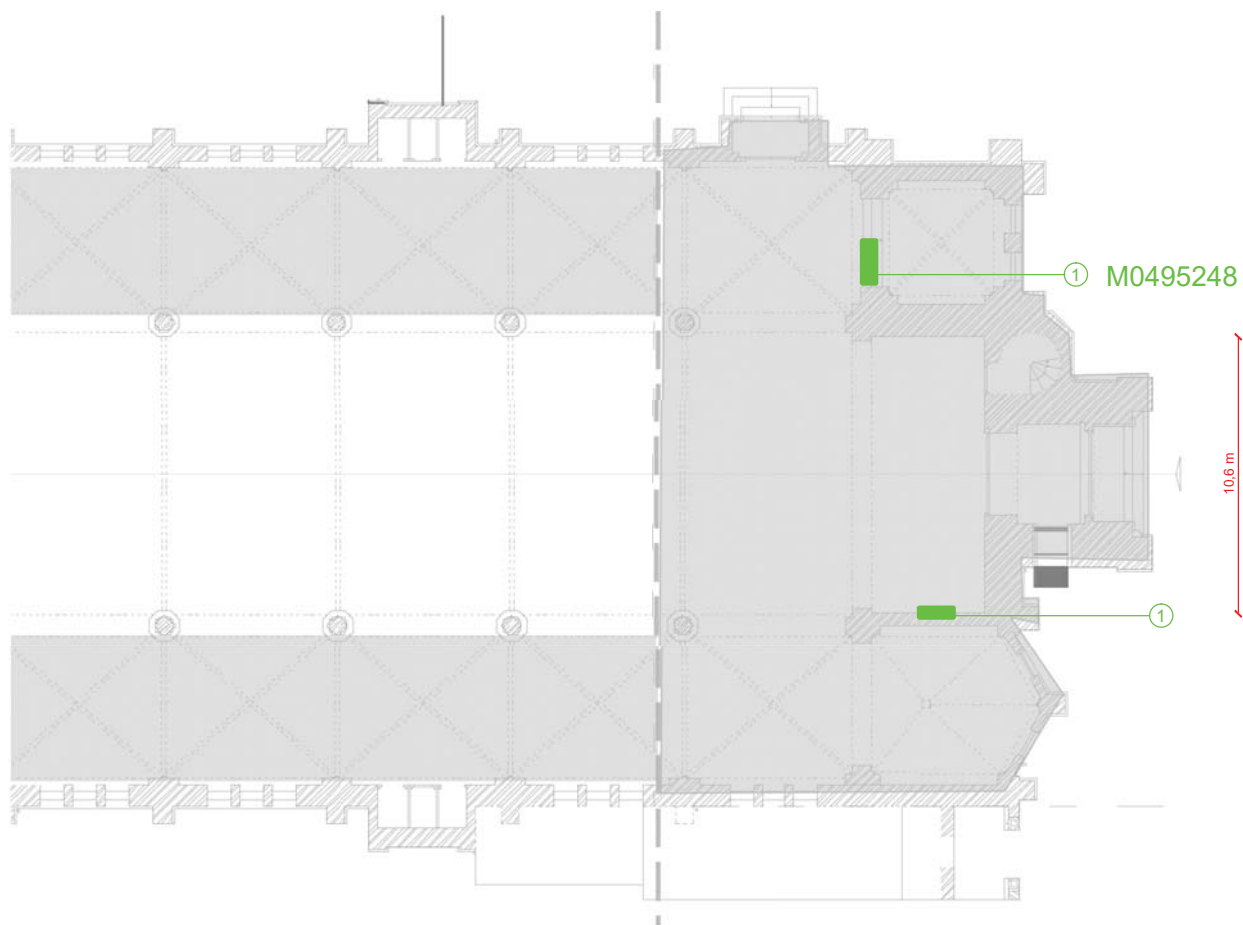
- ① Brandwerende beplating, geen asbest
- ② Panelen, geen asbest
- ③ Stopverf, geen asbest
- ④ Lambrیزering, 7 m2
- ⑤ Leien, 155 m2

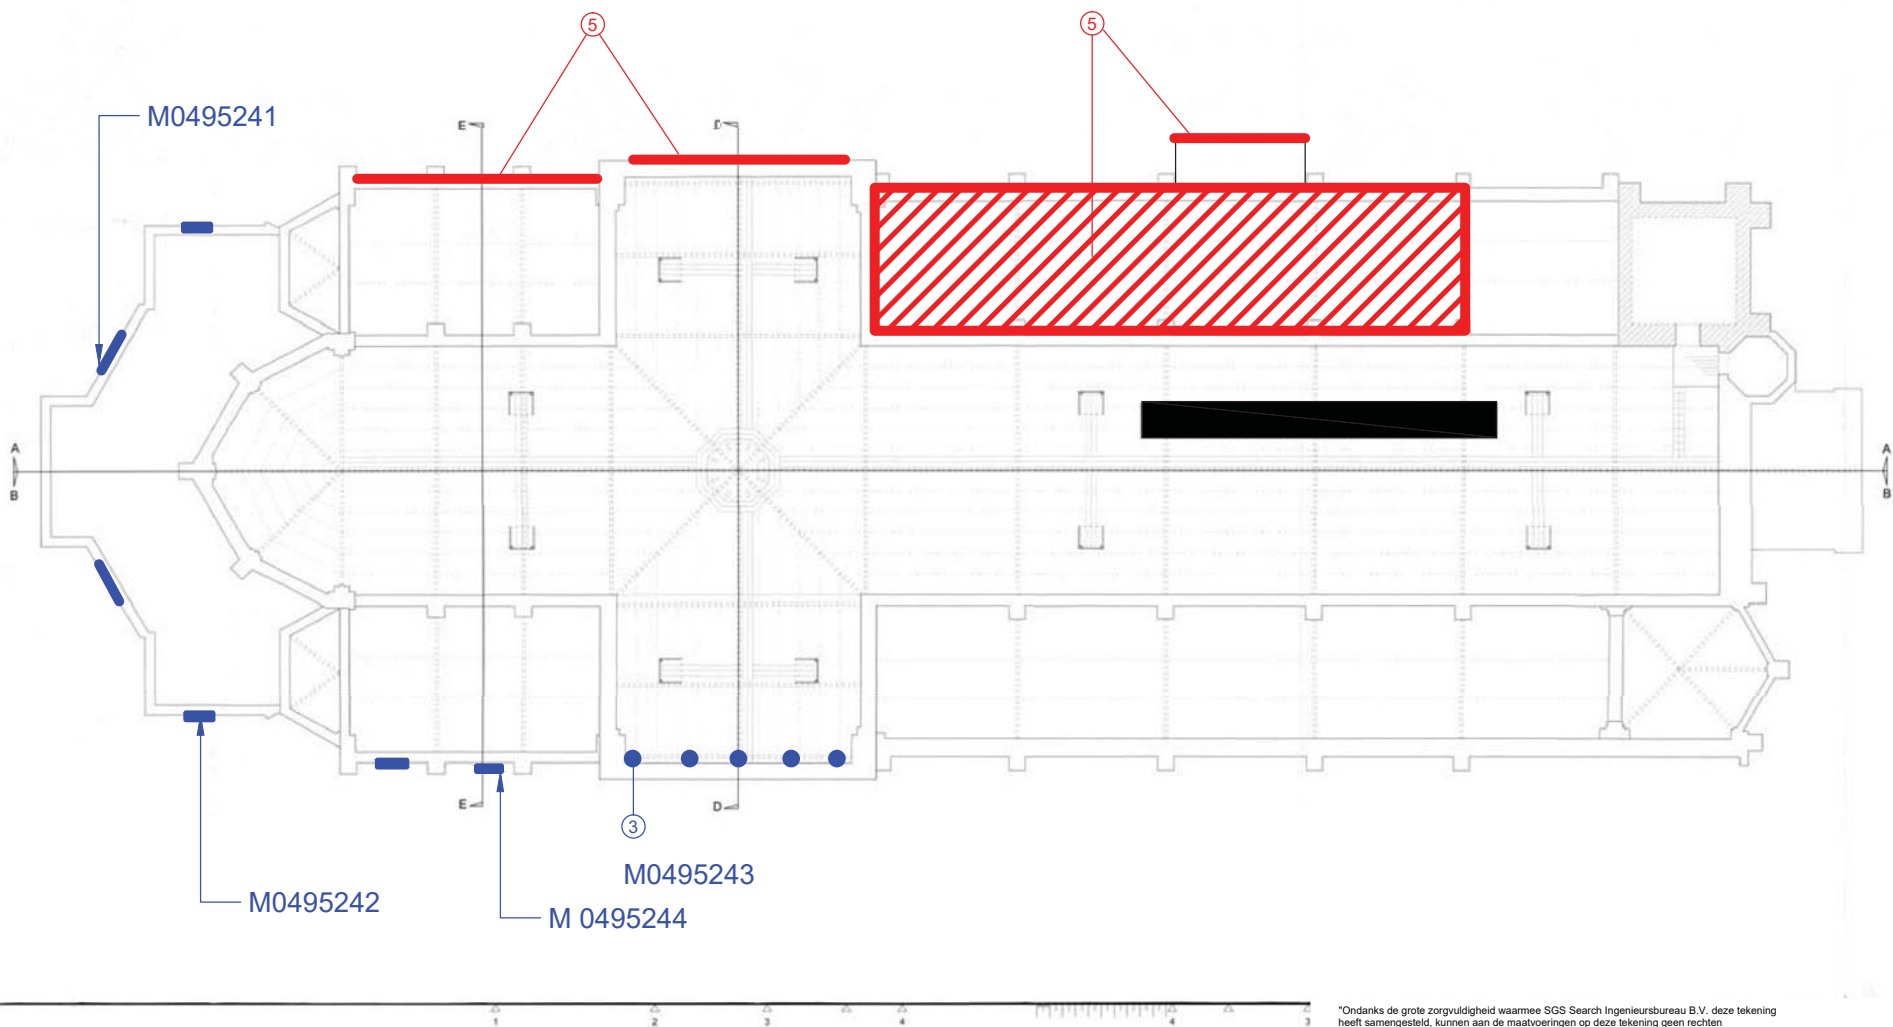
- ① Brandwerende beplating, geen asbest
- ② Panelen, geen asbest
- ③ Stopverf, geen asbest
- ④ Lambrizing, 7 m2
- ⑤ Leien, 155 m2
