# Onderzoek Verplantbaarheid

Haagweg  
Leiden

### Verplantbaarheidsonderzoek Haagweg, Leiden

**DATUM** 29 mei 2020

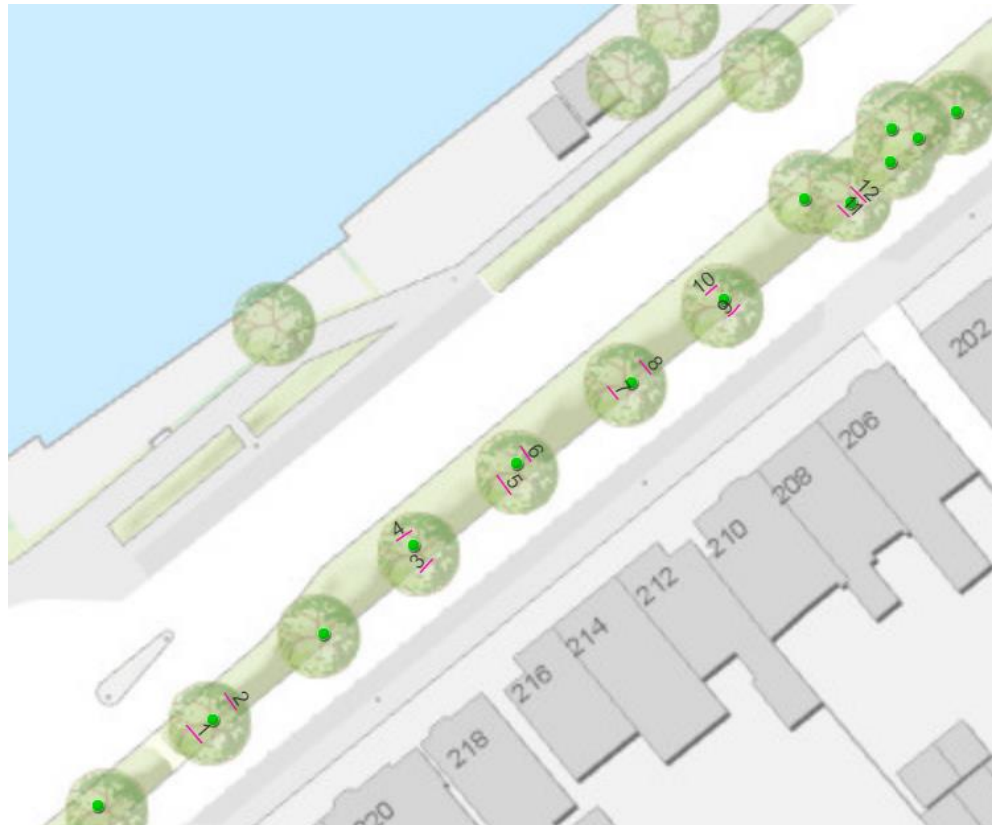
Afbeelding 3.  
Locatie profielsleuven

| <b>Opbouw bodemprofiel</b> | <b>0 - 40 centimeter</b><br>Matig humeus, matig fijn zand<br><b>40 - 80 centimeter</b><br>licht bruin/wit fijn zand, humusloos, droog<br><b>80 - 90 centimeter</b><br>donker grijs klei, matig humeus, licht vochtig, roestplekjes<br><b>90 – 130 centimeter</b><br>donker bruin/grijs kleiig zand, humeus, vochtig, roestplekjes |

| Grondwater | Er is geen grondwater aangetroffen. |

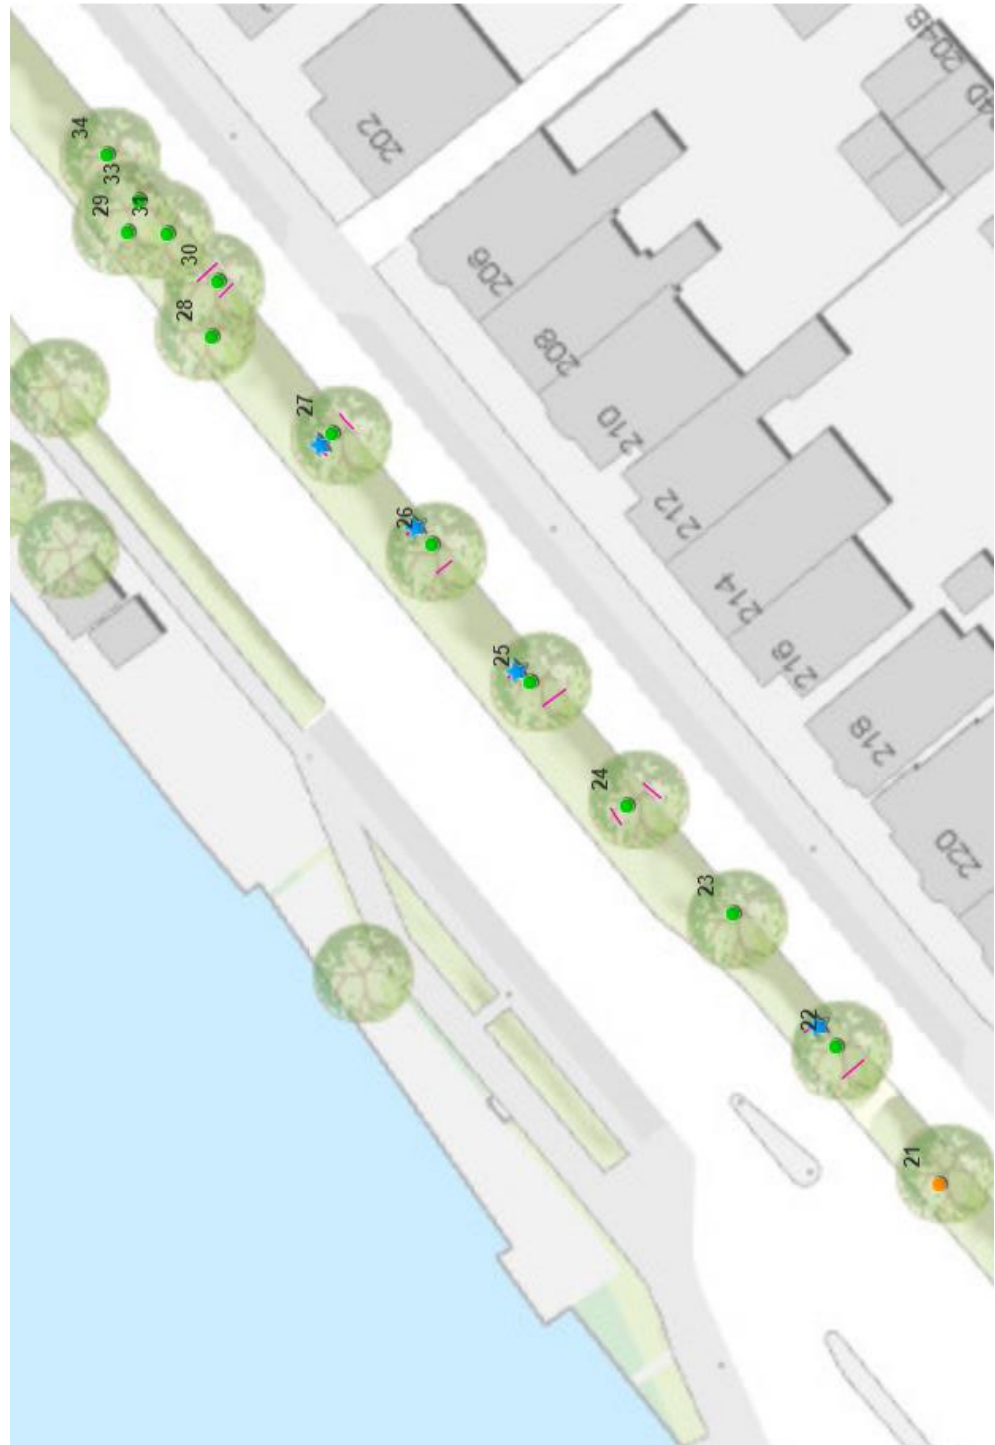
## Bijlage 1 Kaart boomnummering en proefsleuven

Boomnummer 22 en 24 hebben een goede conditie. Boomnummer 25, 26, 27 en 30 hebben een voldoende conditie. Alle bomen hebben grote snoeiwonden op de stam. Deze wonden groeien goed dicht en zullen in de toekomst weinig risico vormen. Verder zijn geen noemenswaardige gebreken geconstateerd. Boom 25 heeft naast de grote snoeiwond ook een ingerotte snoeiwond. Deze diende nader onderzocht te worden, er is op het moment van beoordelen op verplantbaarheid met een ladder en prikstok gekeken naar de mate van inrotting. De inrotting blijkt beperkt.
