Rapportage Asbestinventarisatie  
van een schuur, een ketelhuis en 2 teeltruimtes gelegen op de locatie  
Veursestraatweg 205- 211, 2264 EH te Leidschendam

Projectnummer: A3351 Versie: 1.0

Opdrachtgever : Bouw- en Aannemersbedrijf Schouten  
Postbus 1175  
2260 BD Leidschendam  
Type bouwwerk : schuur, ketelhuis en 2 teeltruimtes  
Inventarisatiebureau : Ingenieursbureau Mol (Ascert code: 07-D070056.01)  
Uitgevoerd door : (DIA code: 51E-240616-411012)  
Technisch verantwoordelijke : (DIA code: 51E-120617-411137)  
LAVS Zaaknummer : LAVS-ASBEST-0279303  
Datum onderzoek : 8 november 2017  
Rapport opgesteld door :  
Datum interne autorisatie : 20 november 2017  
Datum geldigheid rapport : 20 november 2020

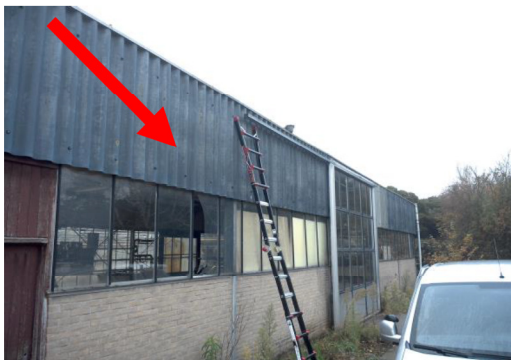
| Bron Nr. | Monster nr. | Locatie | Materiaal | Resultaat | Hecht-gebonden | Risico-Klasse | Hoeveelheid |
|---|---|---|---|---|---|---|---|
| Bron2 | VM1 Betreft analyse resultaat van MM1 | Schuur | Golfplaat tegen gevel | 10-15% Chrysotiel | Ja | 2 buiten-sanering | 1 x 110 m <sup>2</sup> |

FOTO 3 | Golfplaat tegen gevel

Foto 3. Asbesthoudende golfplaat tegen gevel (bron Bron2)

| <b>Bron: Bron2, Golfplaat tegen gevel</b> | |
|---|---|
| Het werkgebied omvat, ongeacht de perceelgrenzen, een afstand tot en met 5 m vanaf de asbesthoudende bron. Het werkgebied kan om zwaarwegende praktische redenen die in het werkplan zijn omschreven afwijken van deze 5 m-grens (bijvoorbeeld veiligheid, of de aanwezigheid van een muur enz.) | |

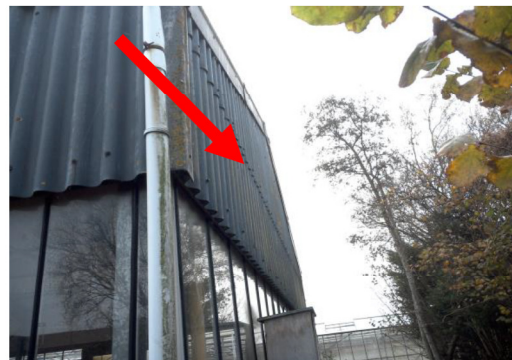
FOTO 4 | Golfplaat tegen gevel

Foto 4. Asbesthoudende golfplaat tegen gevel (bron Bron2)

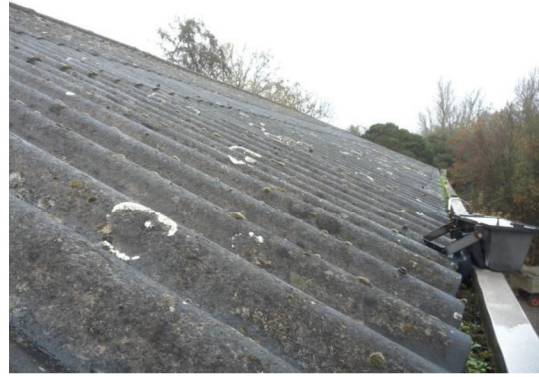
Foto 2. Asbesthoudende golfplaat inclusief hulpstukken (bron Bron1)

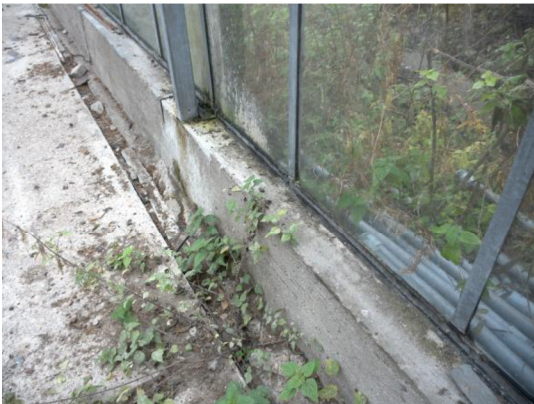
Foto 5. Asbesthoudende kaskit op voetrans (bron Bron3)

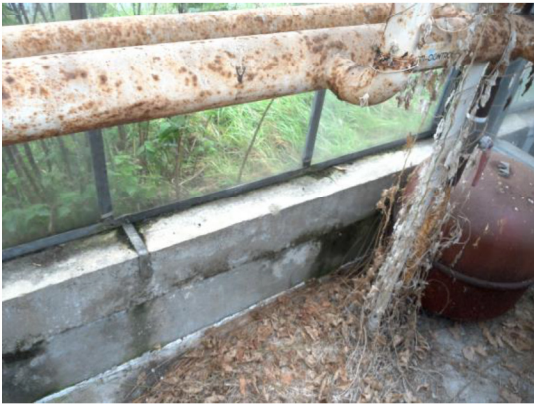
Foto 9. Asbesthoudende kaskit op voetrand  
(bron Bron3)

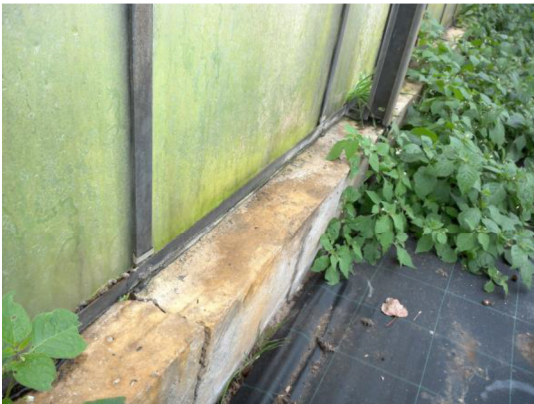
Foto 11. Asbesthoudende kaskit op voetrand  
(bron Bron3)

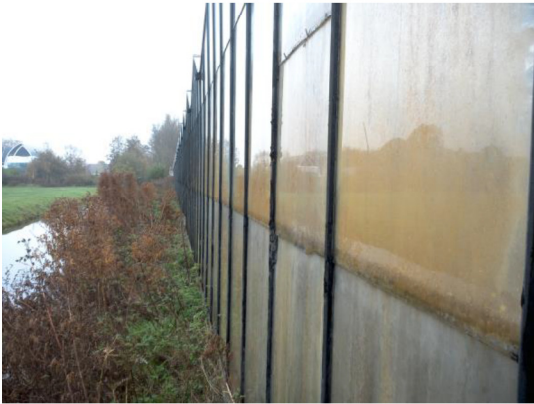
Foto 15. Asbesthoudende kaskit op gevel  
(bron Bron4)

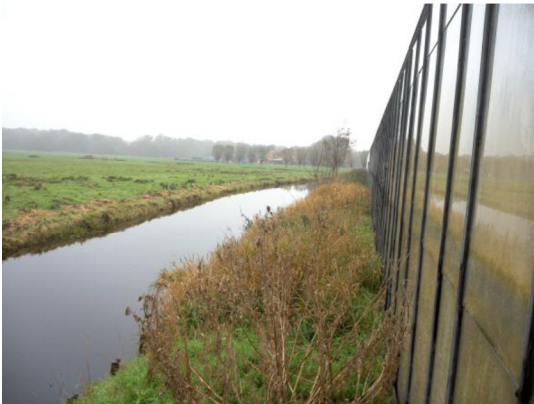
Foto 17. Asbesthoudende kaskit op gevel  
(bron Bron4)

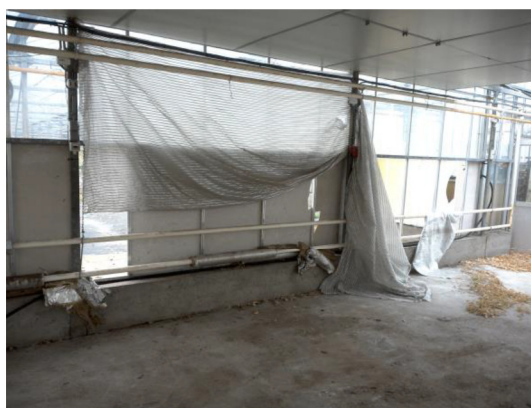
Foto 20. Niet-asbesthoudende plaatmateriaal  
(bron Bron5)

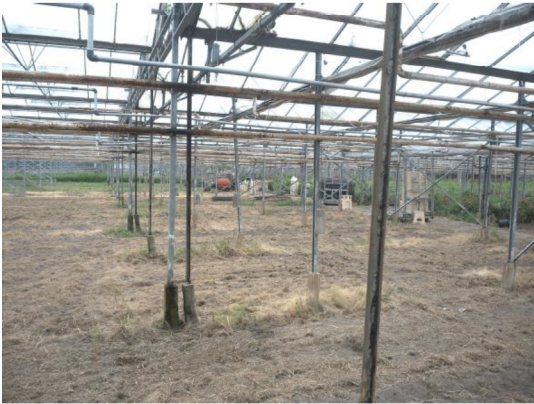
Foto 27. Asbesthoudende kaskit op gevel  
(bron Bron8)

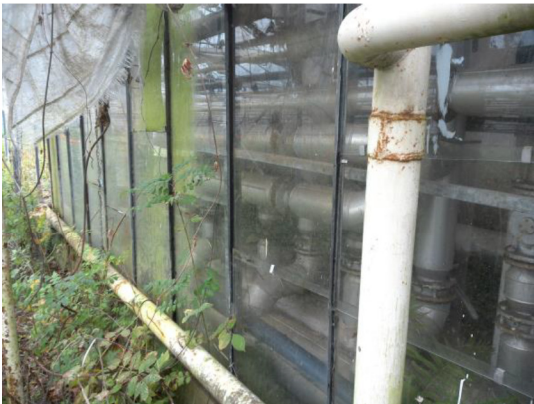
Foto 29. Asbesthoudende kaskit op gevel  
(bron Bron8)

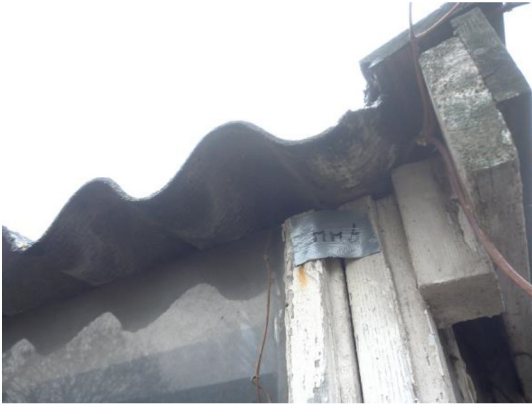
Foto 31. Asbesthoudende golfplaat inclusief hulpstukken (bron Bron9)

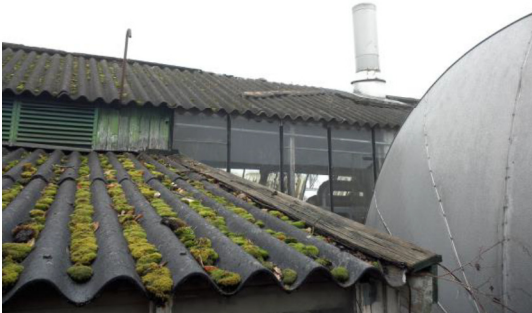
Foto 33. Asbesthoudende golfplaat inclusief hulpstukken (bron Bron9)

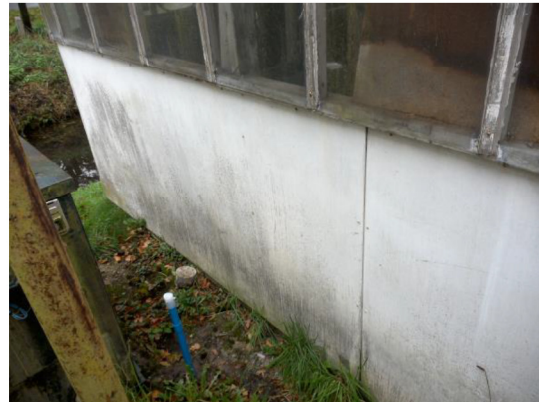
Foto 34. Asbesthoudende plaatmateriaal (bron Bron10)

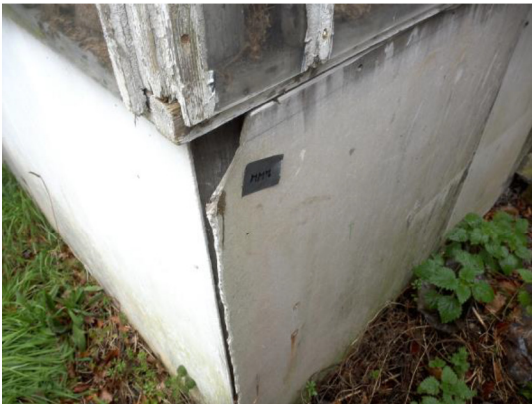
Foto 35. Asbesthoudende plaatmateriaal (bron Bron10)

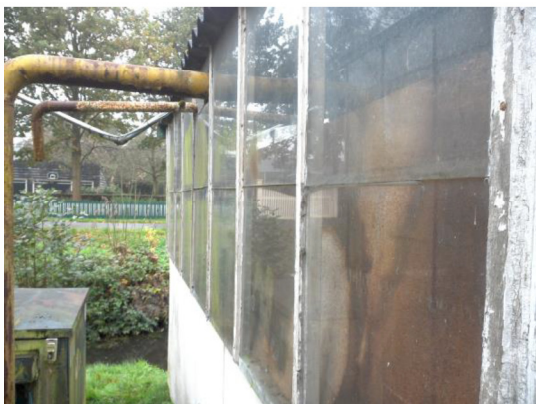
Foto 39. Asbesthoudende beglazingskit (bron Bron11)

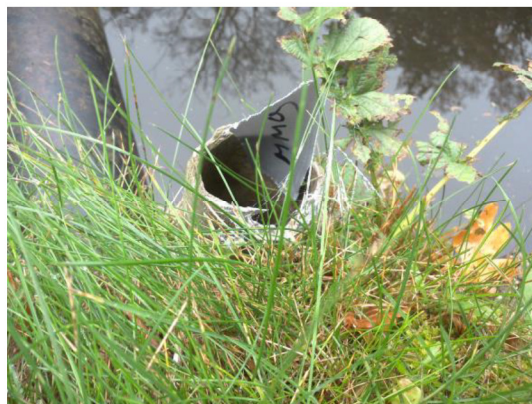
Foto 40. Asbesthoudende beschoeiing (bron Bron12)

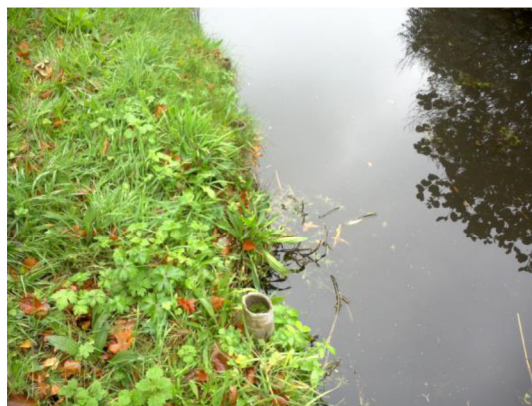
Foto 42. Asbesthoudende beschoeiing (bron Bron12)

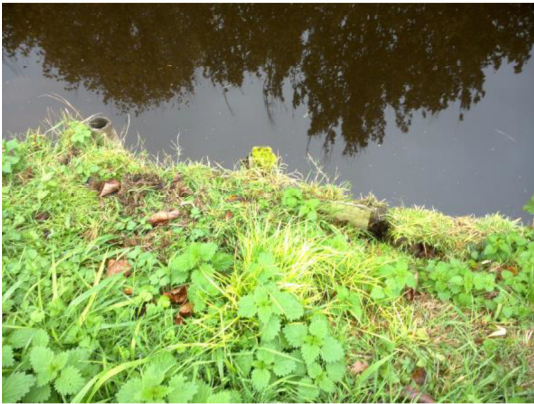
Foto 45. Asbesthoudende beschoeiing (bron Bron12)

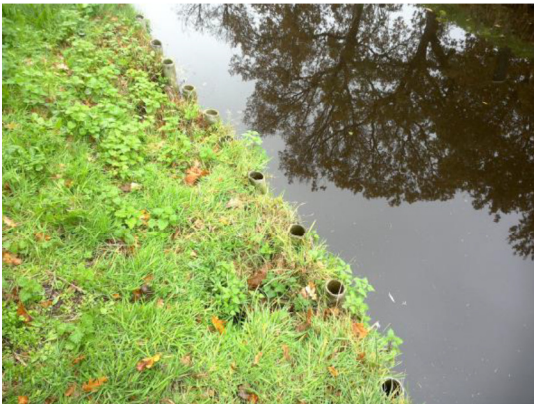
Foto 47. Asbesthoudende beschoeiing (bron Bron12)

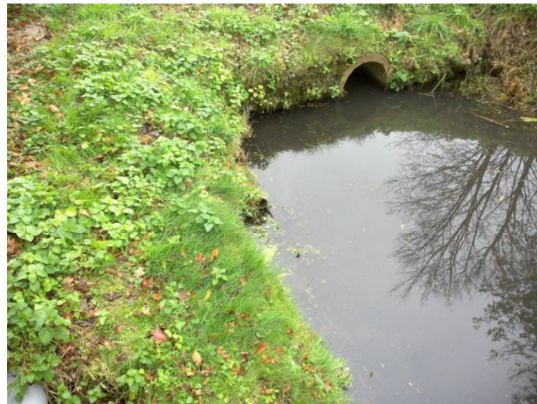
FOTO 48 | Beschoeiing

Foto 48. Asbesthoudende beschoeiing (bron Bron12)

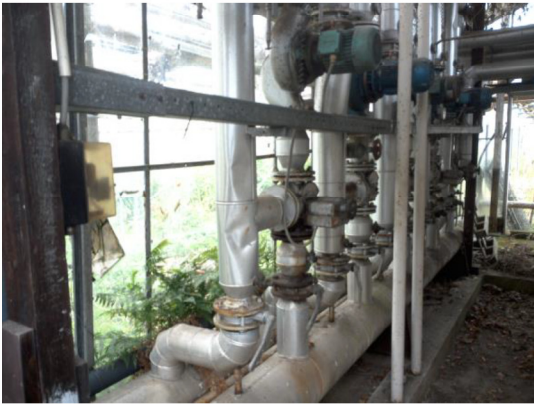
FOTO 51 | Flenspakking

Foto 51. Asbesthoudende flenspakking (bron Bron14)

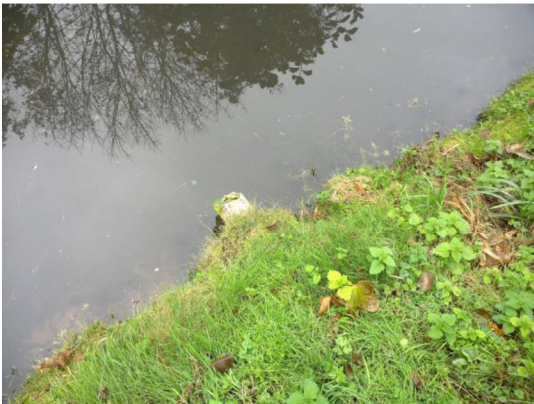
FOTO 53 | Buismateriaal

Foto 53. Asbesthoudende buismateriaal (bron Bron15)

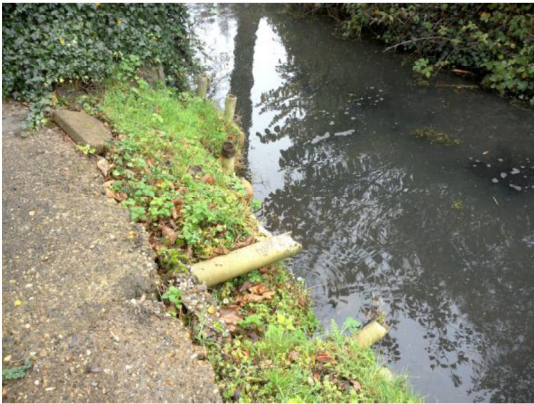
FOTO 57 | Buismateriaal

Foto 57. Asbesthoudende buismateriaal (bron Bron15)
