# Asbestinventarisatie conform bijlage XIIIa van Art. 4.27 ARBO-regeling

**Aannemingsbedrijf Nico de Bont B.V.**  
**Parade 12 4811 DZ Breda**  
**- Chassékazerne**  
**SGS Search Ingenieursbureau B.V.**  
**(certificaatnr. : 07-D070109a)**  
**Christian Huisinga (51E-300817-511037)**  
**Christian Huisinga(51E-300817-511037)**  
**14-03-2018**  
**Definitief**  
**RFI-18-00001281-SI**

Adres onderzoekslocatie: Parade 12 te Breda  
Projectnummer: RFI-18-00001281-SI  
Datum onderzoek: 20-02-2018 t/m 21-02-2018

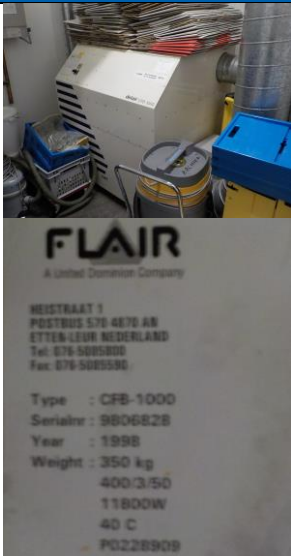
| Installatie(s) | | |
|---|---|---|
| Soort installatie | Installatie 2, luchtontvochtiger | |
| Merk en type | Flair CFB-1000 | |
| Bouwjaar | 1998 | |
| Asbestverdacht? | Niet asbestverdacht | |

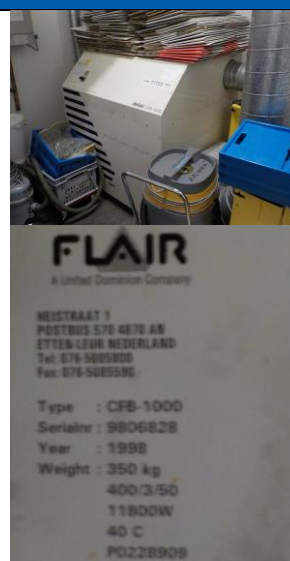
| Installatie(s) | |
|---|---|
| Soort installatie | Installatie 2, luchtontvochtiger |
| Saneringsklasse en Saneringstechniek | n.v.t. |
