## Memo

Beschrijving werkzaamheden herstel kade mercure

2103-0470

20066 Brug  
Duivendrechtsevaart (Koepel)

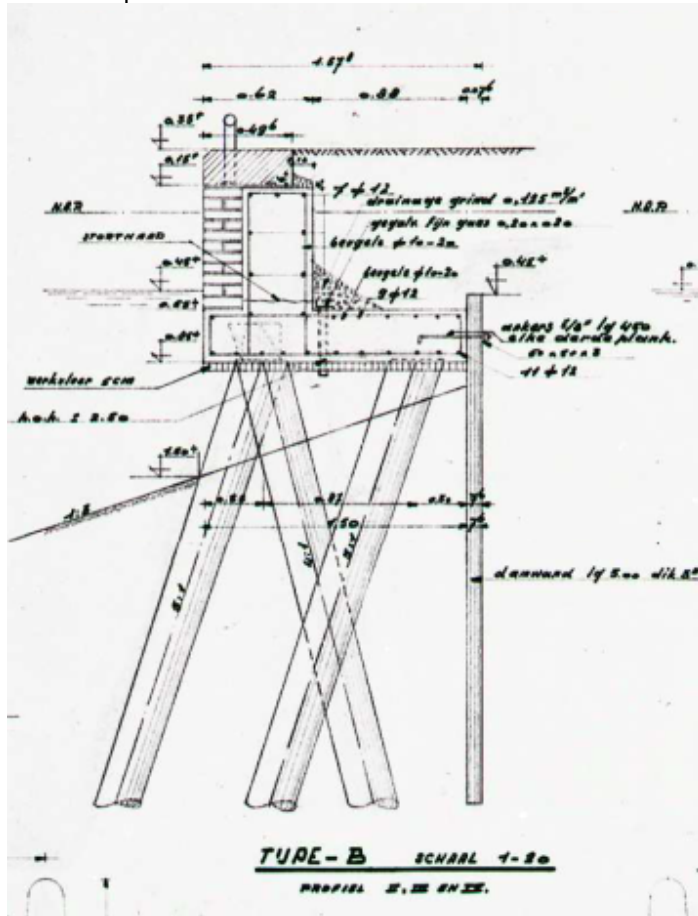
Figuur 2 Bestaande kade

De kade betreft een Betonnen L wand, gefundeerd op palen. Voorzien van Metselwerk. Achter de voet van de kade is een kwelscherm geplaatst van houten damwand profielen.

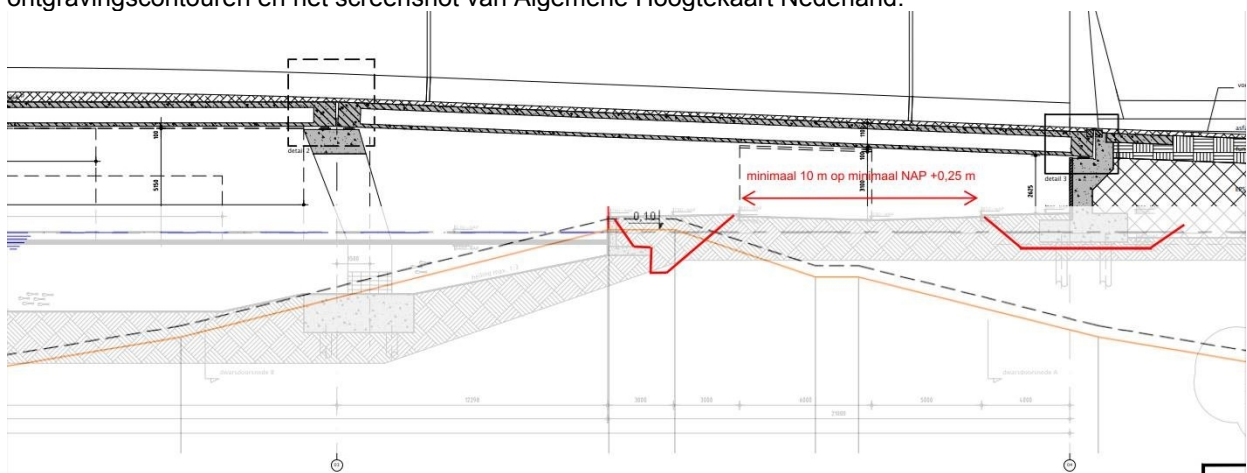
Figuur 12 Legerprofiel met ontgravingscontouren

De werkzaamheden vinden plaats in de kernzone van de secundaire waterkering. Uit het leggerprofiel van Waternet volgt dat de vereiste kruinhoogte NAP +0,10 m bedraagt. Uit gegevens van AHN volgt dat het maaiveldniveau van het achterland (parkeerplaats hotel) minimaal NAP +0,27 m bedraagt. Ten behoeve van de waterveiligheid zullen we achter de ontgraving t.b.v. het kwelscherm een zone met een breedte van minimaal 10 m op een hoogte van minimaal NAP +0,25 m handhaven.

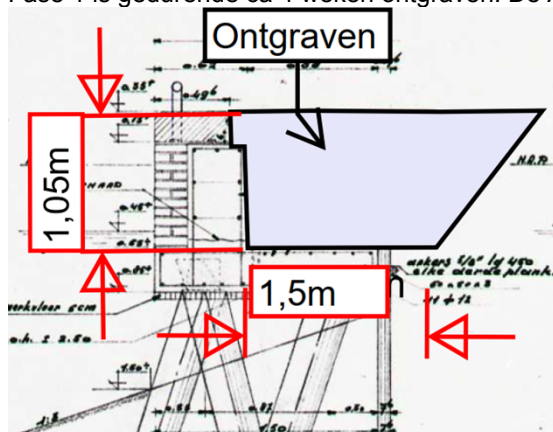
Fase 1 is gedurende ca 4 weken ontgraven. De Afmetingen zijn als volgt:

Diepte ontgraving is c.a. -0,65 NAP

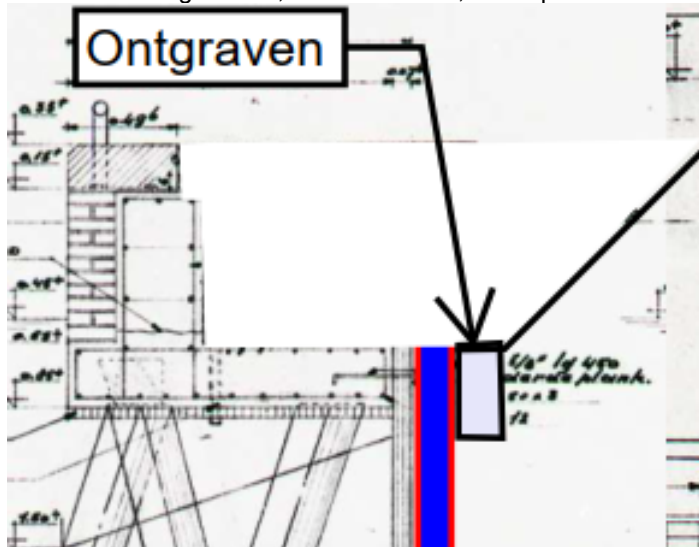
Fase 2 wordt gefaseerd uitgevoerd, ontgraven, doek aanbrengen, en aanvullen in klei. Deze is ongeveer 0,5m breed. En 0,4m diep tot ca -1m NAP. Duur ca 1 week.
