## Groeiplaatsonderzoek

*IJsvogellaan, Leidschendam*

Groeiplaatsonderzoek  
IJsvogellaan, Leidschendam

Definitief  
16-11-2020

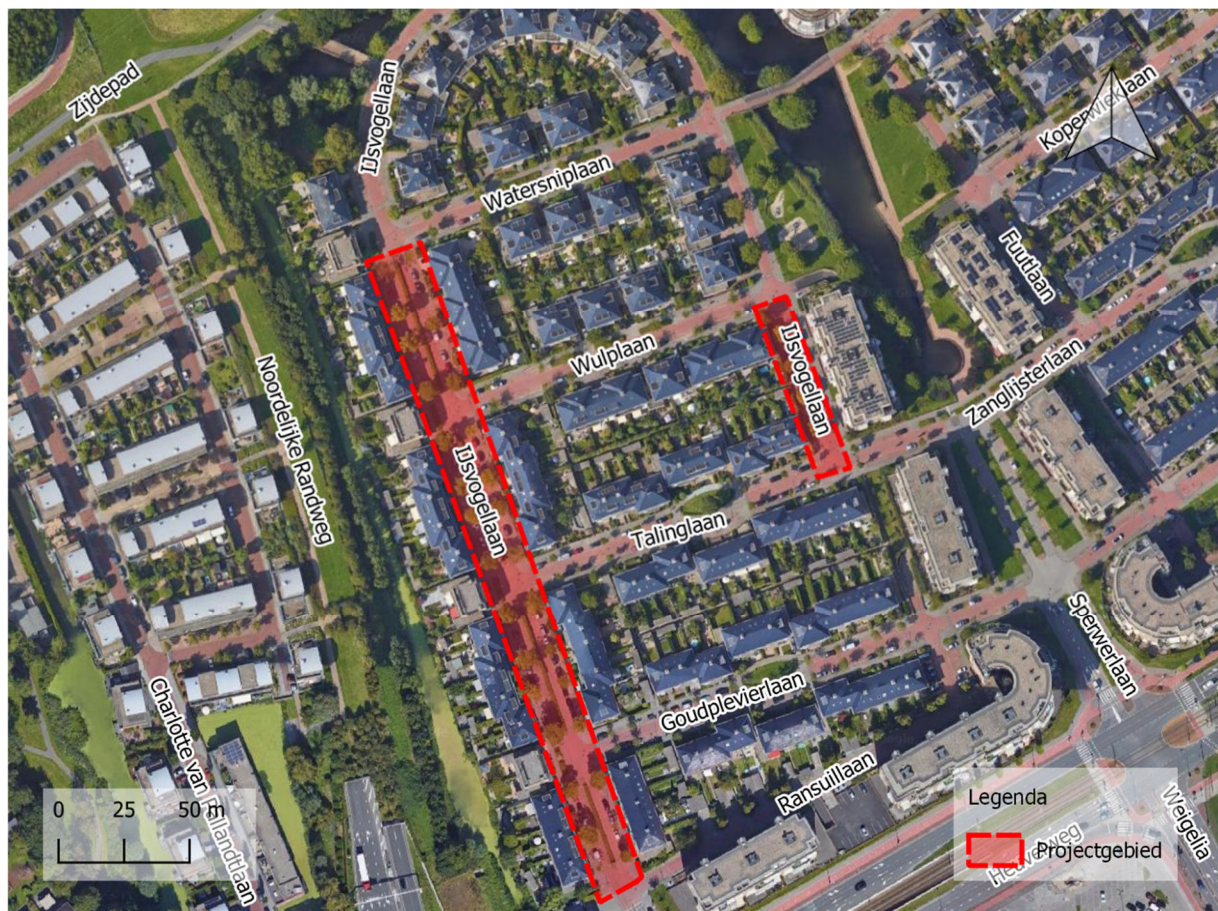
Onderstaande afbeelding geeft de onderzoekslocatie weer. De rechterzijde van de IJsvogellaan valt buiten de scope, maar is extra in dit onderzoek meegenomen.

Afbeelding 2: Locatie onderzoeksgebied
