aan Hoogheemraadschap Hollands Noorderkwartier  
t.a.v. Marleen Galema  
van Luc ter Schiphort en Youri van den Herik  
datum 2-12-2019  
referentie Bijlage bij 1800904A26-R19-343  
onderwerp Beoordeling impact NWO's

In deze notitie wordt de impact van de verschillende Niet-waterkerende objecten (NWO's) op de waterveiligheid beoordeeld. Deze notitie is onderdeel van de scopebepaling van de Wheredijk. Voor de uitgangspunten en referenties wordt ook naar deze rapportage verwezen.

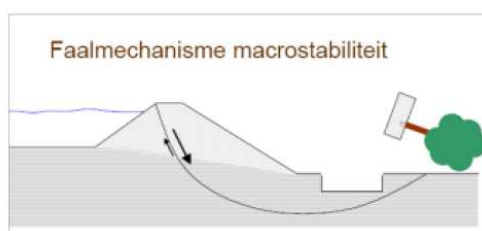
De aanwezigheid van bomen kan invloed hebben op de waterveiligheid van een waterkering. Het ontgronden van bomen door windbelasting heeft een negatieve invloed op de macrostabiliteit. In omgewaaide toestand kan een ontgrondingskuil ontstaan, waardoor de waterveiligheid van de dijk ondermijnd wordt (figuur 1).

figuur 1: ontgrondingskuil bij omgewaaide toestand [4].

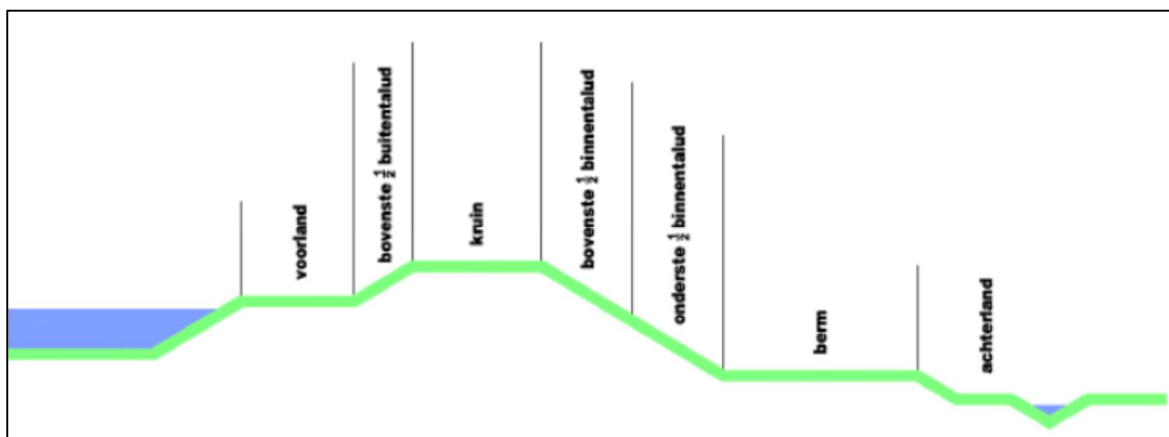
figuur 2: Indeling zones boezemkaden bij beoordeling bomen [4].

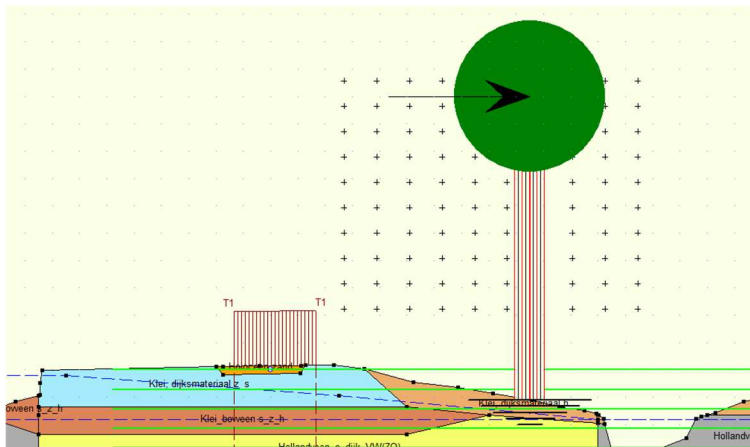
De invloed van het eigen gewicht van de boom en de windbelasting op de boom op het aandrijvend moment kan worden gemodelleerd in D-Geo Stability, versie 18.1. Een voorbeeld is weergegeven in figuur 4. De berekeningen zijn uitgevoerd bij de handhaving van de huidige inrichting van de kruin.

figuur 4: voorbeeld van schematisatie boom in D-Geo Stability
