# WERKPLAN BRG 003 MAURITSBRUG MJO GEMEENTE BREDA

BRG003 Mauritsbrug

(M)eer (J)arig (O)nderhoud

## BETONONDERZOEK 2021

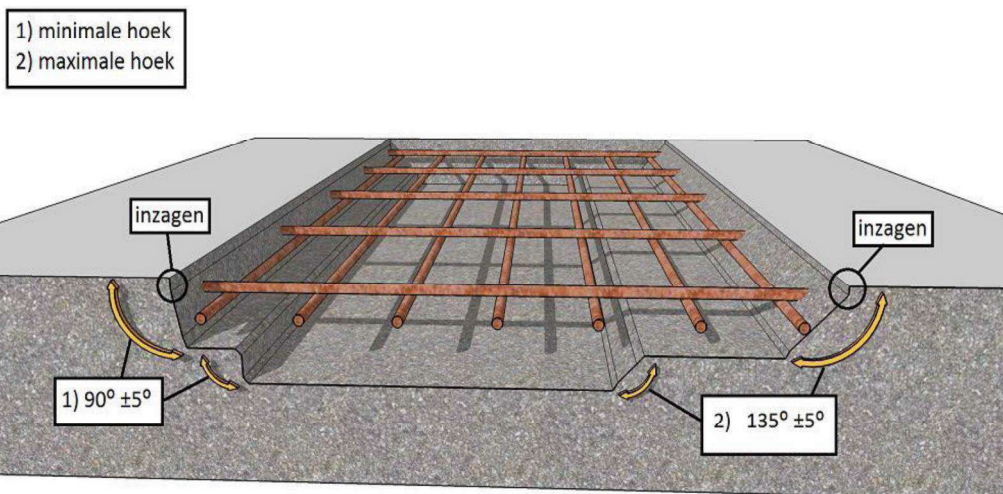
- Het beton moet in de nabijheid van de zaagsnede worden verwijderd tot ten minste de inzaagdiepte.
- Ter plaatse van de eigenlijke schade moet het beton dieper worden verwijderd. Daarbij geldt dat de hoek met het betonoppervlak ten minste  $90^\circ$  en ten hoogste  $135^\circ$  moet bedragen (zie fig. hieronder). Dit geldt algemeen voor alle verdiepingen binnen een reparatieplek.

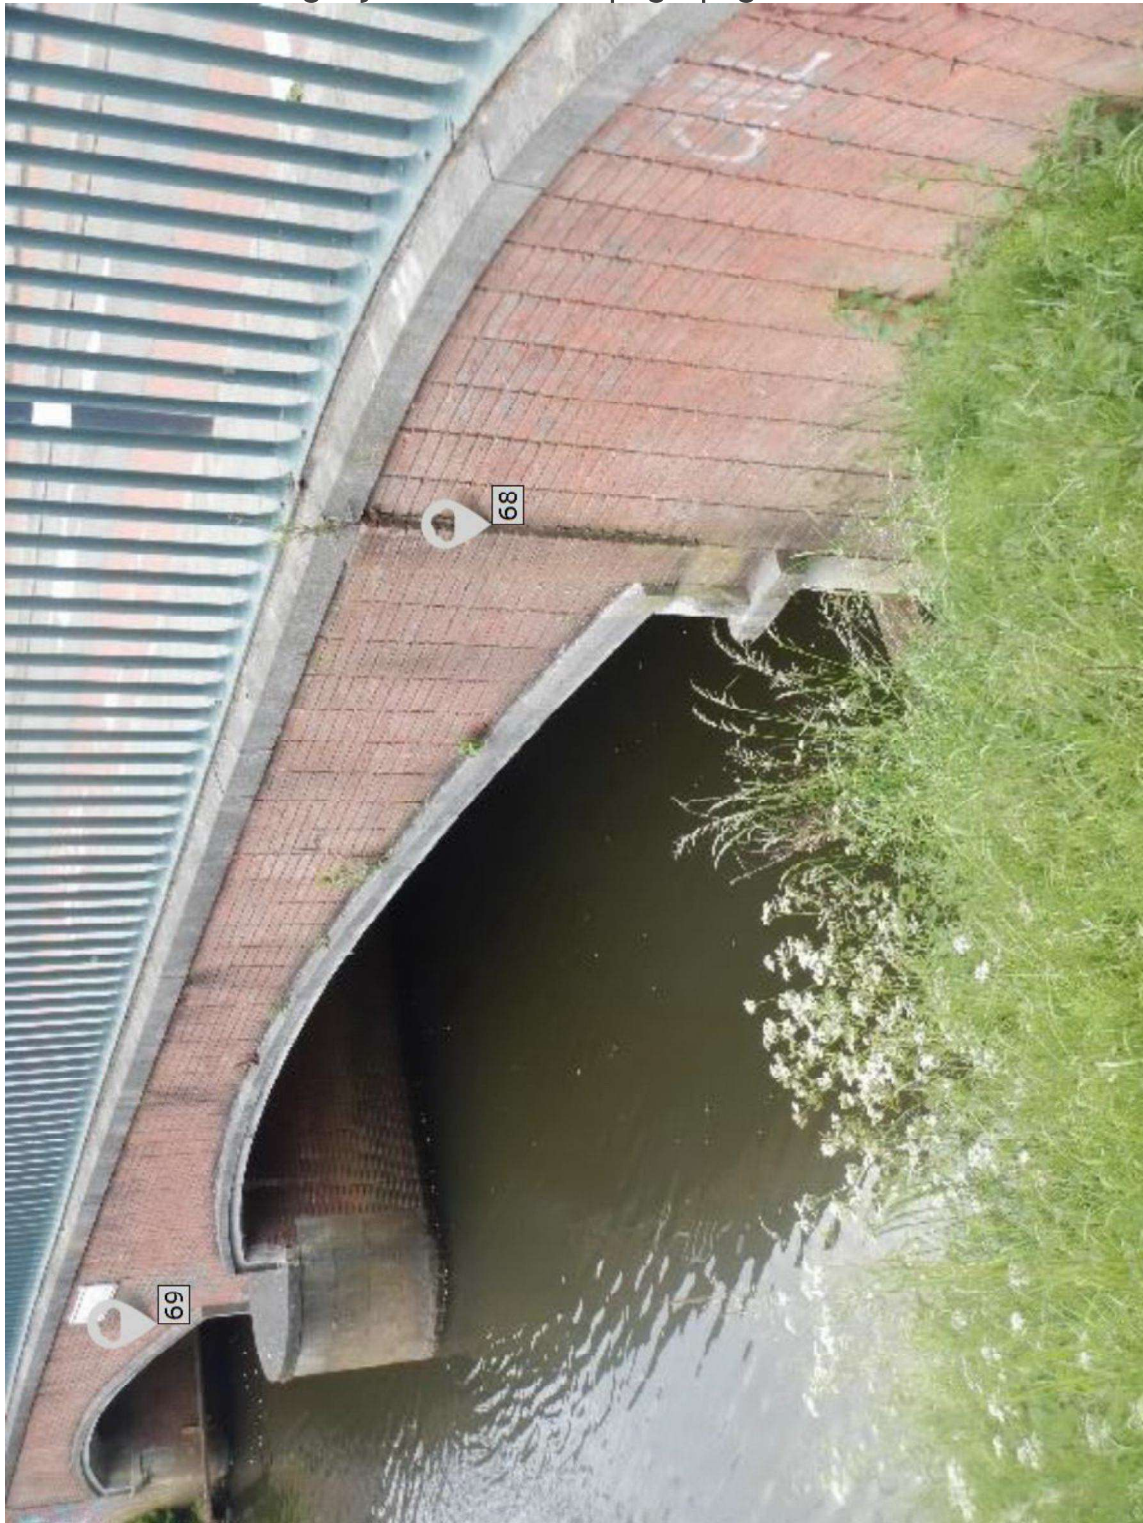
| Omschrijving van de schade | Ondersabelingen verwijderen en herstellen. Onder beide leuning | | |

| Omschrijving van de schade | Leuningen opnieuw schilderen, is garantie niet uitvoeren | | |

| Omschrijving van de schade | Scheuren in natuursteen dichtzetten. Advies komt van Meesters in. Apart aanbieden daar het bestek niet in deze post voorziet. | | |

| <p><b>Omschrijving van de schade</b></p> | <p>Herstellen isolatie om leiding. Apart af prijzen dat het bestek niet in deze post voorziet.</p> |

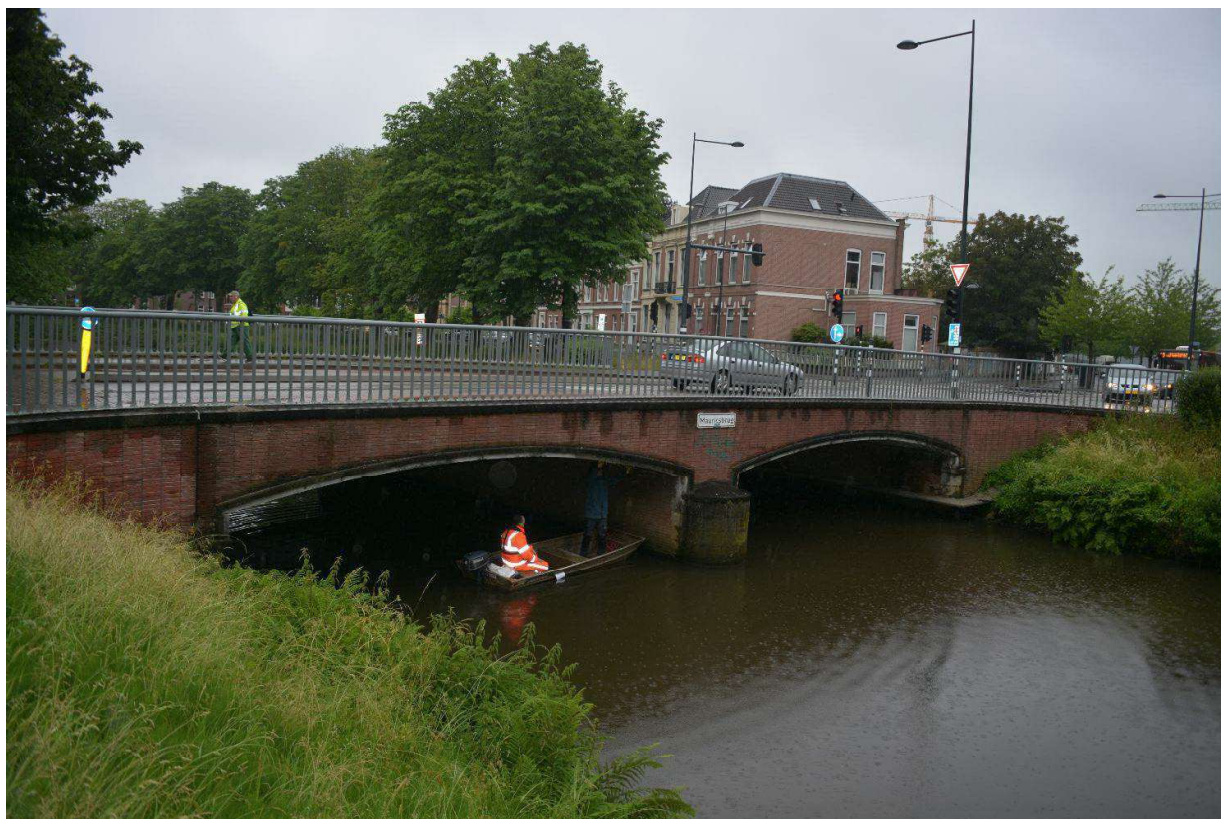
| Omschrijving van de schade | Voegvulling verwijderen en nieuw aanbrengen 1,2m1 op de 4 hoeken |

| Omschrijving van de schade | Boompje verwijderen |

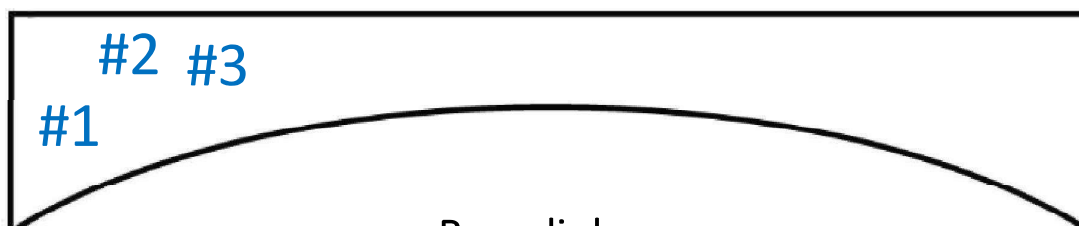
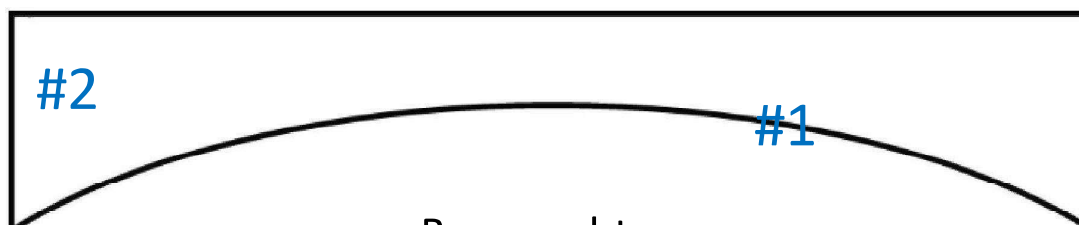
*Inspectietekening schadelocaties onderzijde: boogelement aan weerszijde overspanning 1*

| Deel 1<br>Boog links | Schades (cm) | | | | | | Opmerkingen |
|---|---|---|---|---|---|---|---|
| 2 | 20 x 10 | | | | | | Schade door BDG |
| 3 | 20 x 10 | | | | | | Schade door BDG |

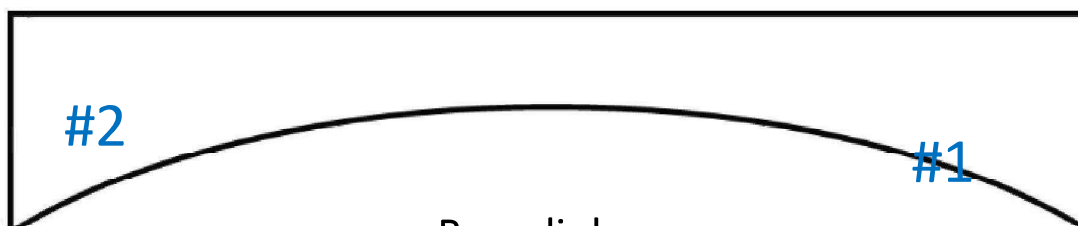
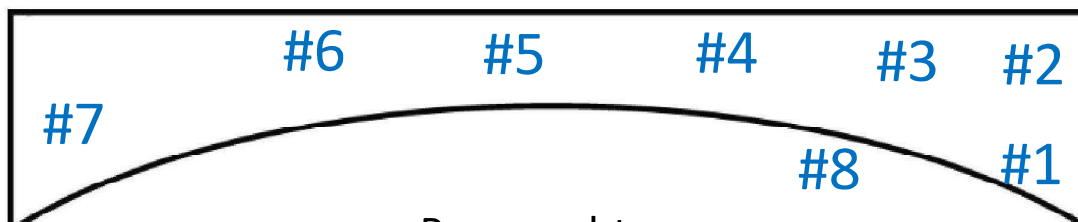
Inspectietekening schadelocaties onderzijde: boogelement aan weerszijde overspanning 2

| Deel 2<br>Boog links | Schades (cm) | | | | | | Opmerkingen |
|---|---|---|---|---|---|---|---|
| 2 | 150 x 60 | | | | | | Schade door BDG |

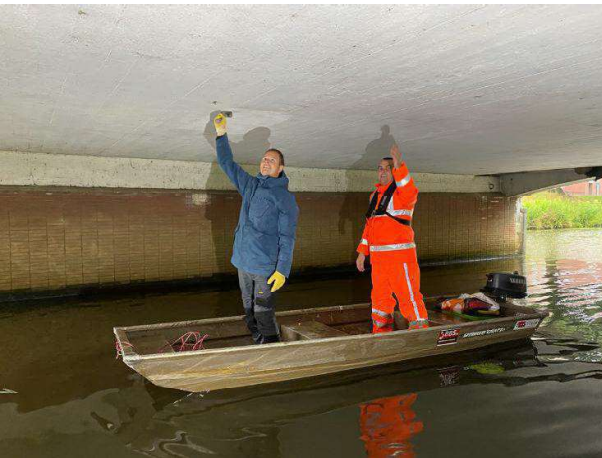
*Inspectie en afkloppen oppervlak*

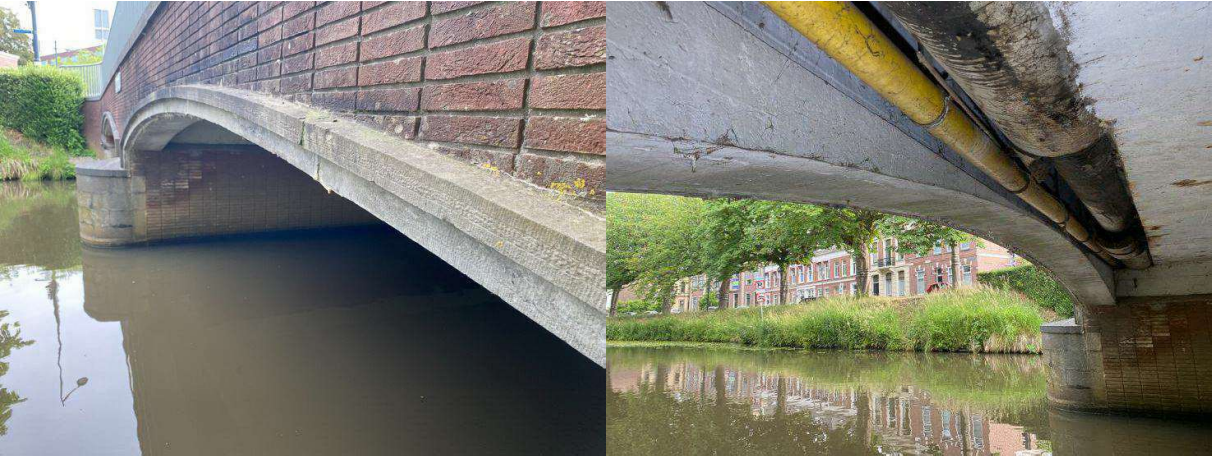
*Boog buiten- en binnenzijde*

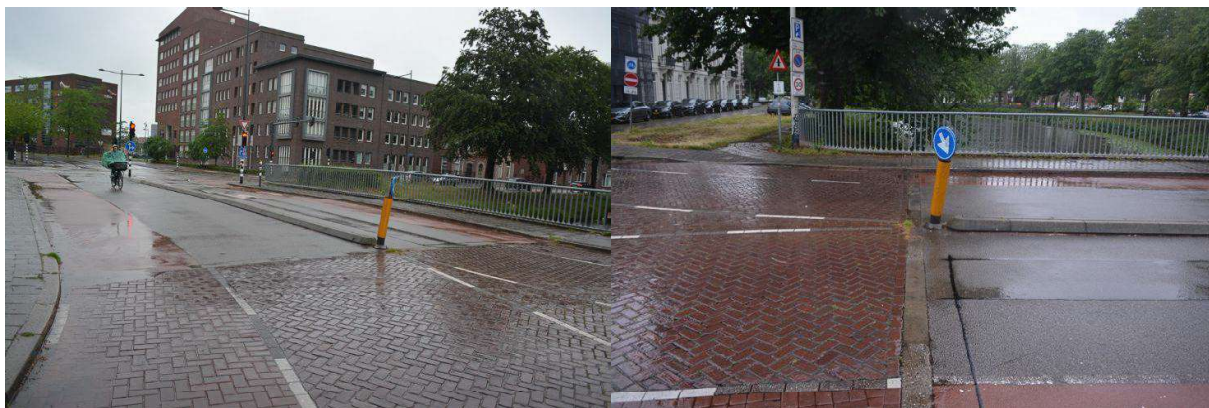
*Straatbeeld op Mauritsbrug en ter plaatse van voegovergangsconstructie*

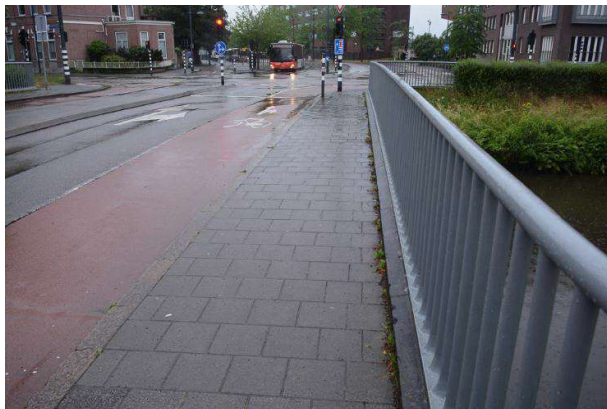
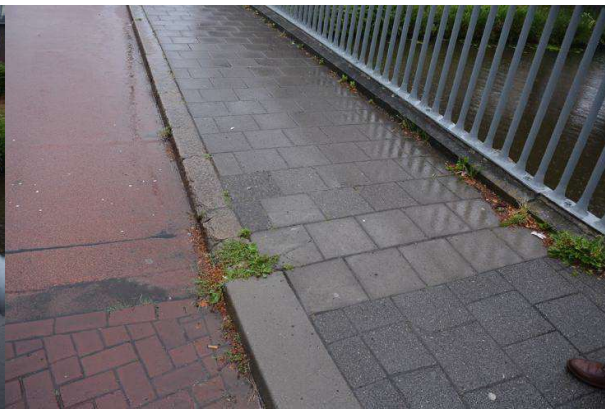
Voetpad en detail 'voegovergang'

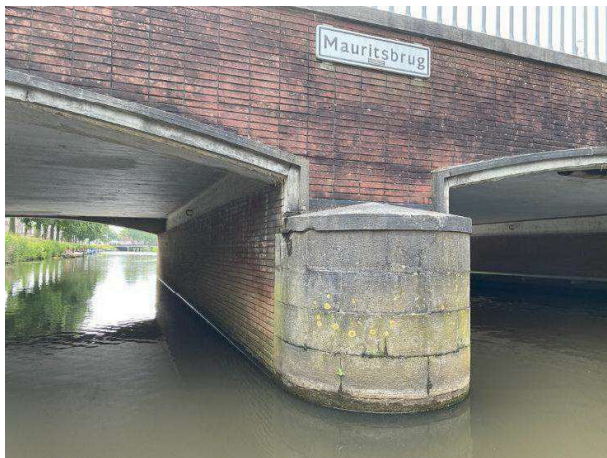
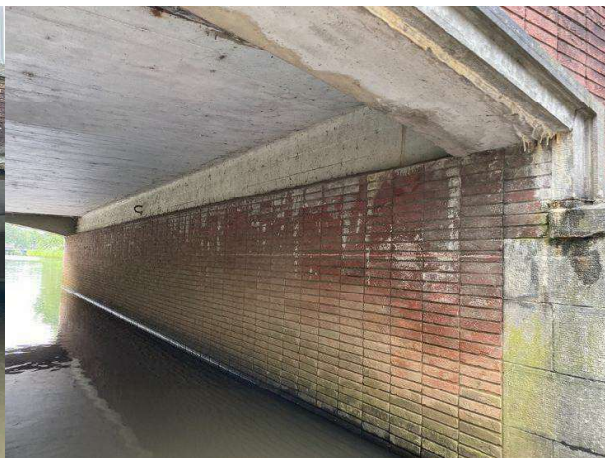
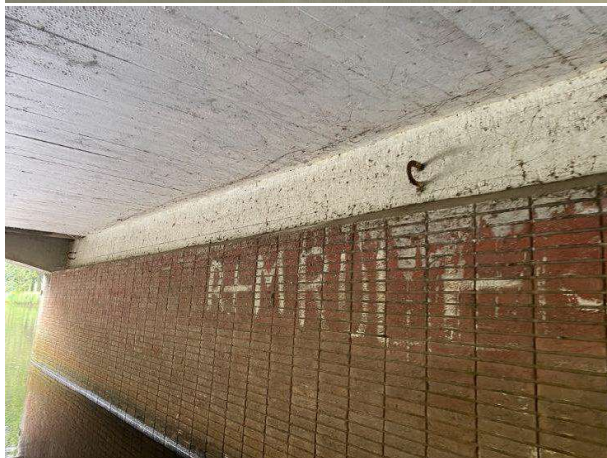
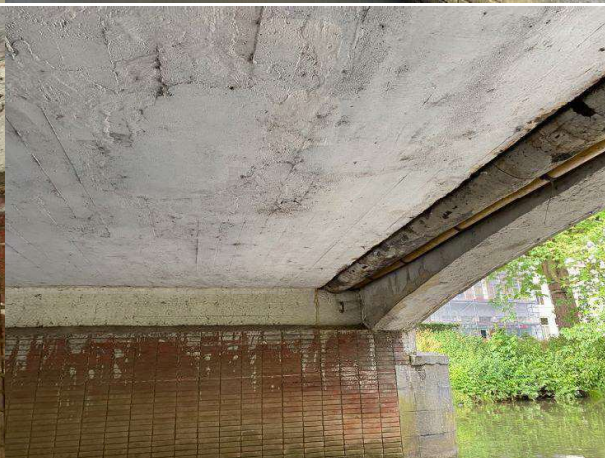
Middensteunpunt

De landhoofden en het tussensteunpunt zijn schade-vrij.

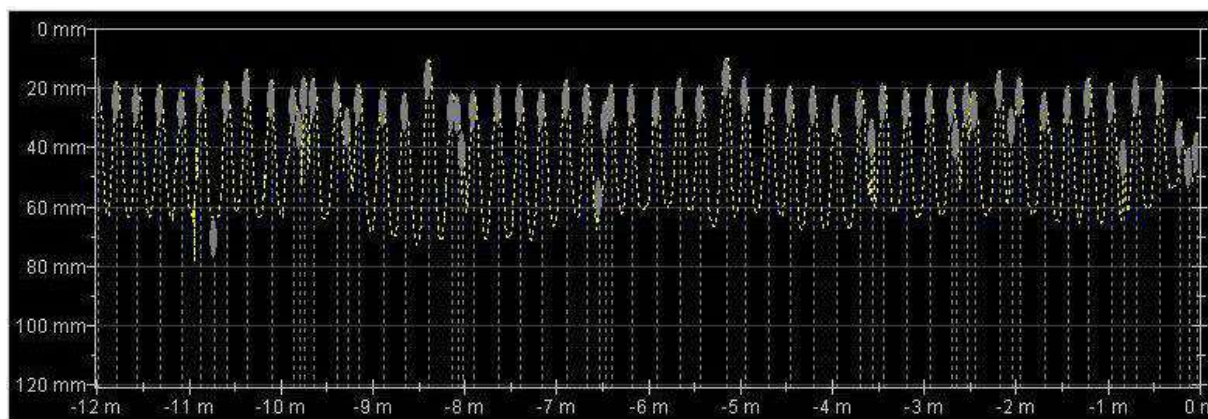
*Voorbeeld resultaten dekkingsmetingen plafond overspanning 2*

De betondekking is 'gemiddeld' voldoende tot ruim voldoende met gemiddelde waarden van 22 tot 37 mm, maar de spreiding is extreem te noemen. De standaardafwijking is typisch 33-50% van de gemiddelde waarde. Door deze enorme spreiding, een teken van een slordige uitvoering tijdens de bouw, komt regelmatig wapening voor met een betondekking die ongewenst laag is. Dit is op zich echter geen schade-oorzaak maar zal in combinatie met carbonatatie of chloridebelasting wel een onderhoudsprobleem vormen.
