restauratierapport

## Gemaal Dorppolder

Nabij Gaagweg 44, Schipluiden

deel 2 gebrekenanalyse

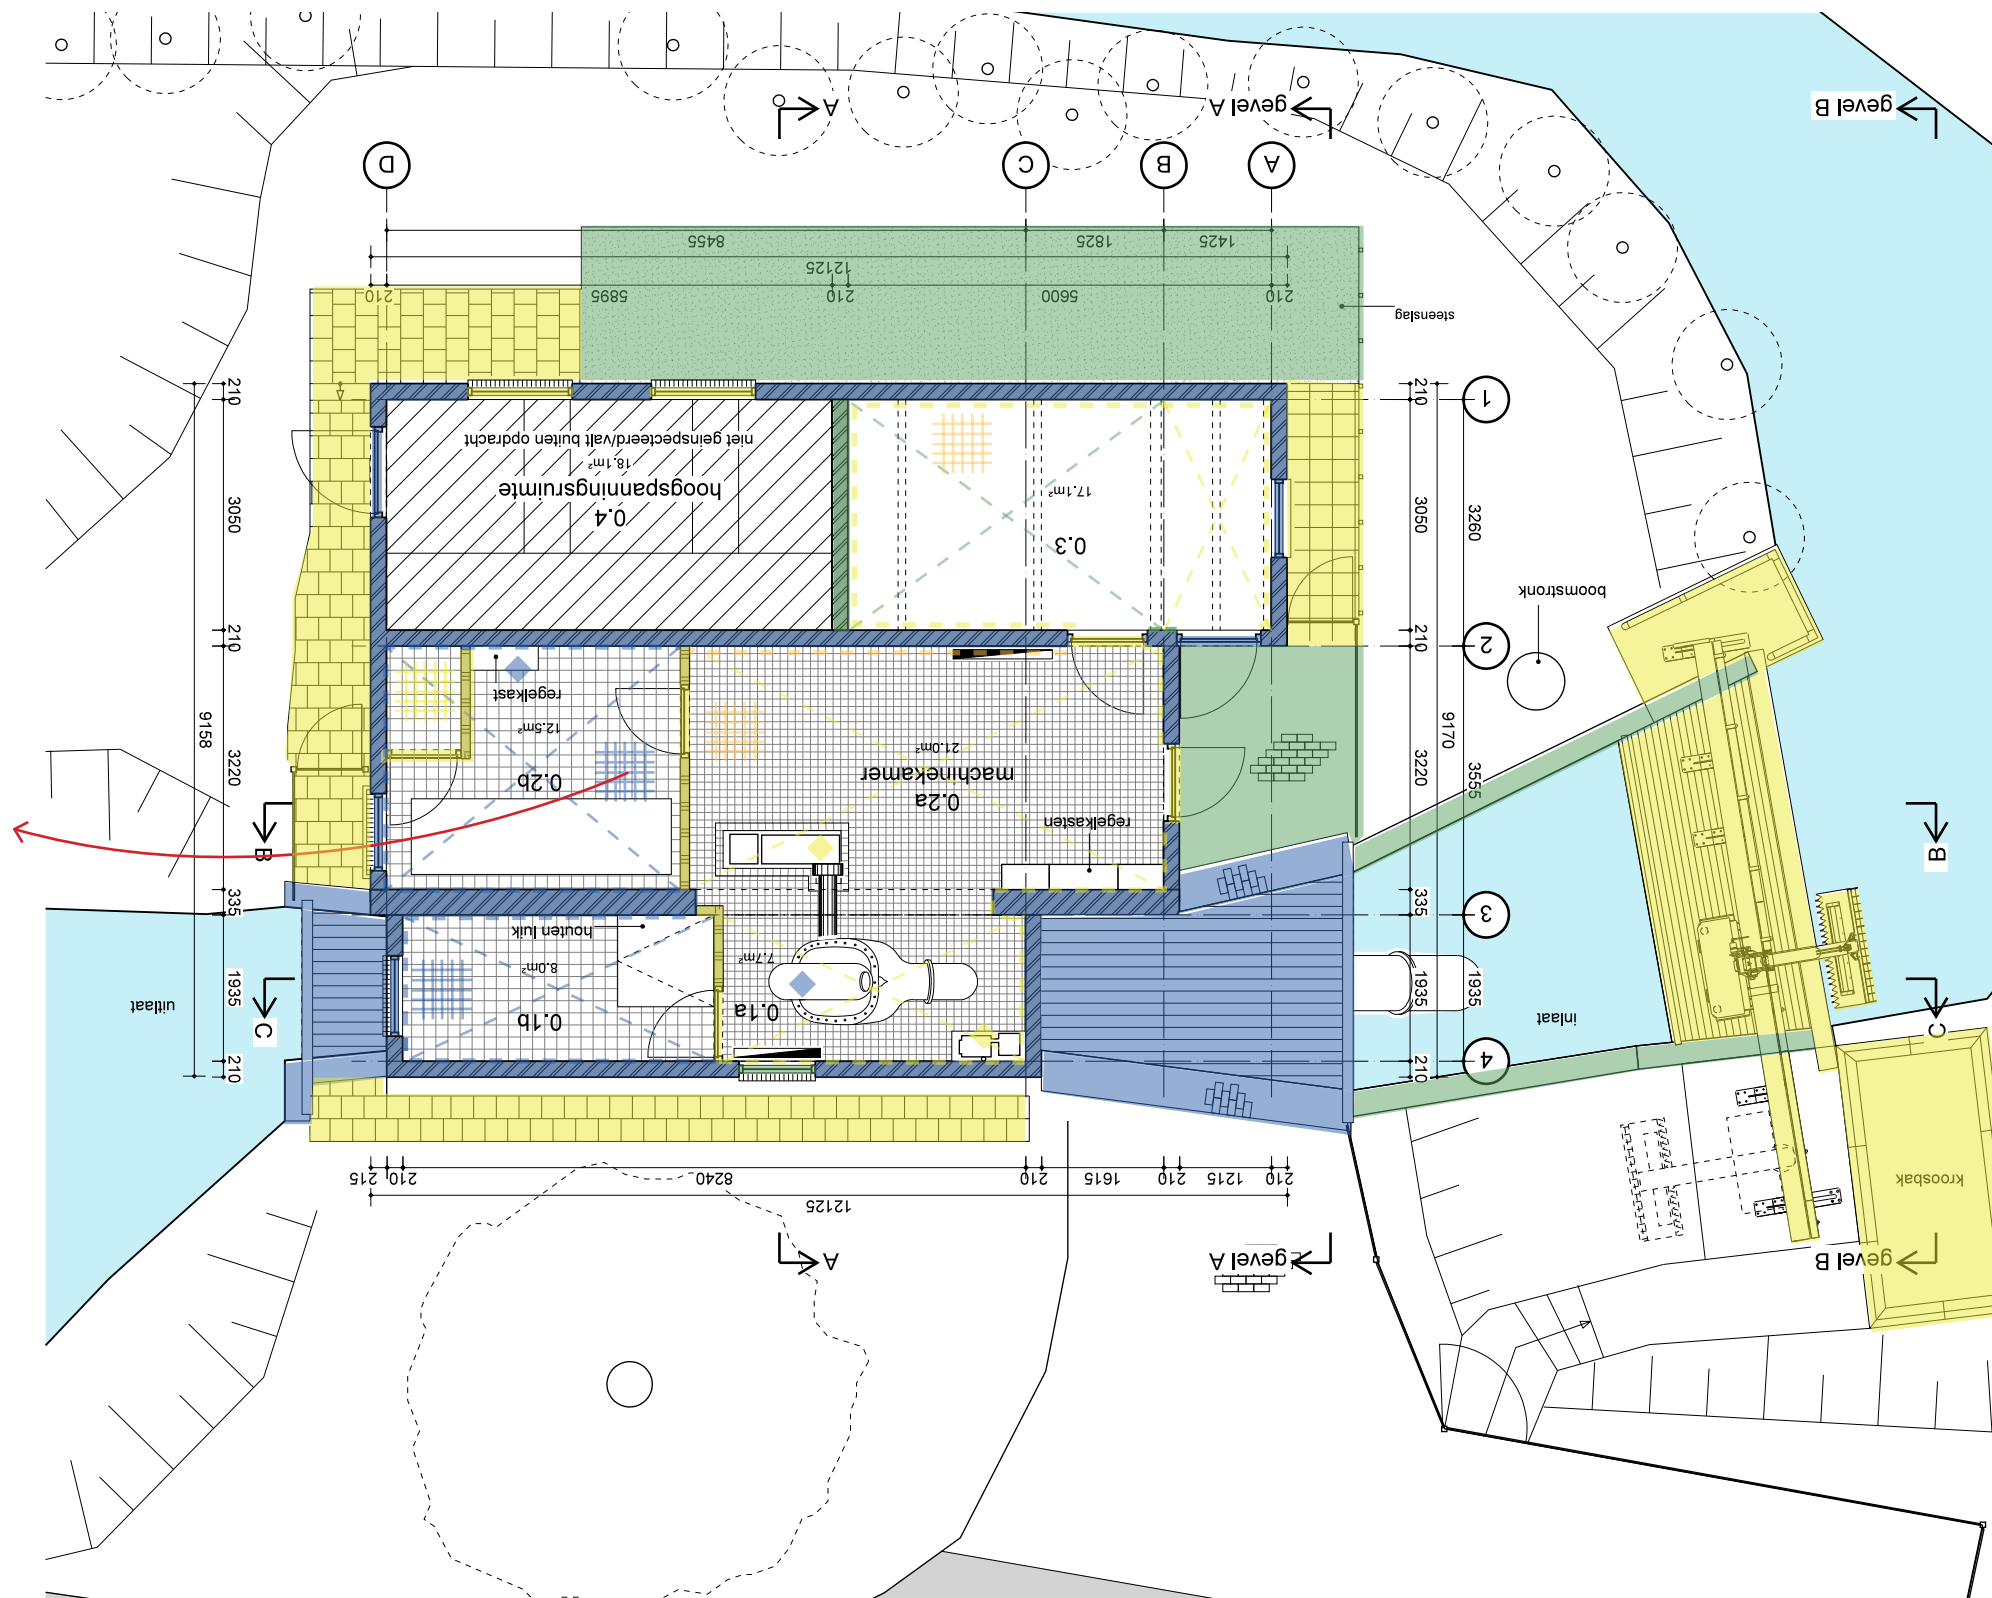
(afb. 78) bestaande situatie begane grond - waardering (tekening TAK architecten, 01 december 2020)

De in deze ruimte gelegen vloerbedekking is van indifferente waarde, onderliggende tegels en beton t.p.v. voormalige aandrijving hoge waarde
