## R21-1536

| <u>Object:</u> | Diverse boombeplantingen |
| <u>Locatie:</u> | Rogat |
| <u>Doelstelling:</u> | Kwalitatieve beoordeling beplanting en randvoorwaardenanalyse |

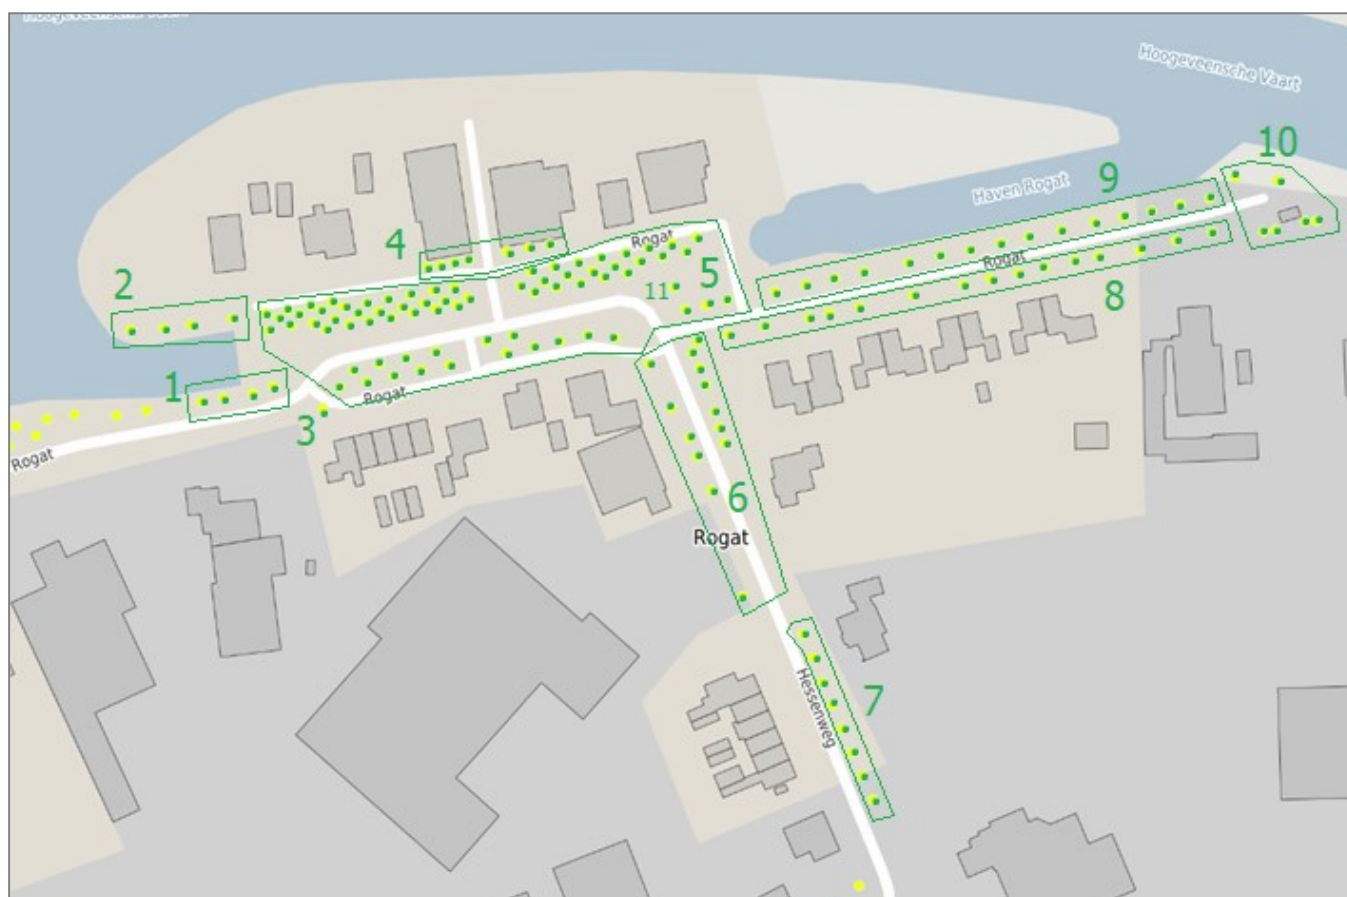
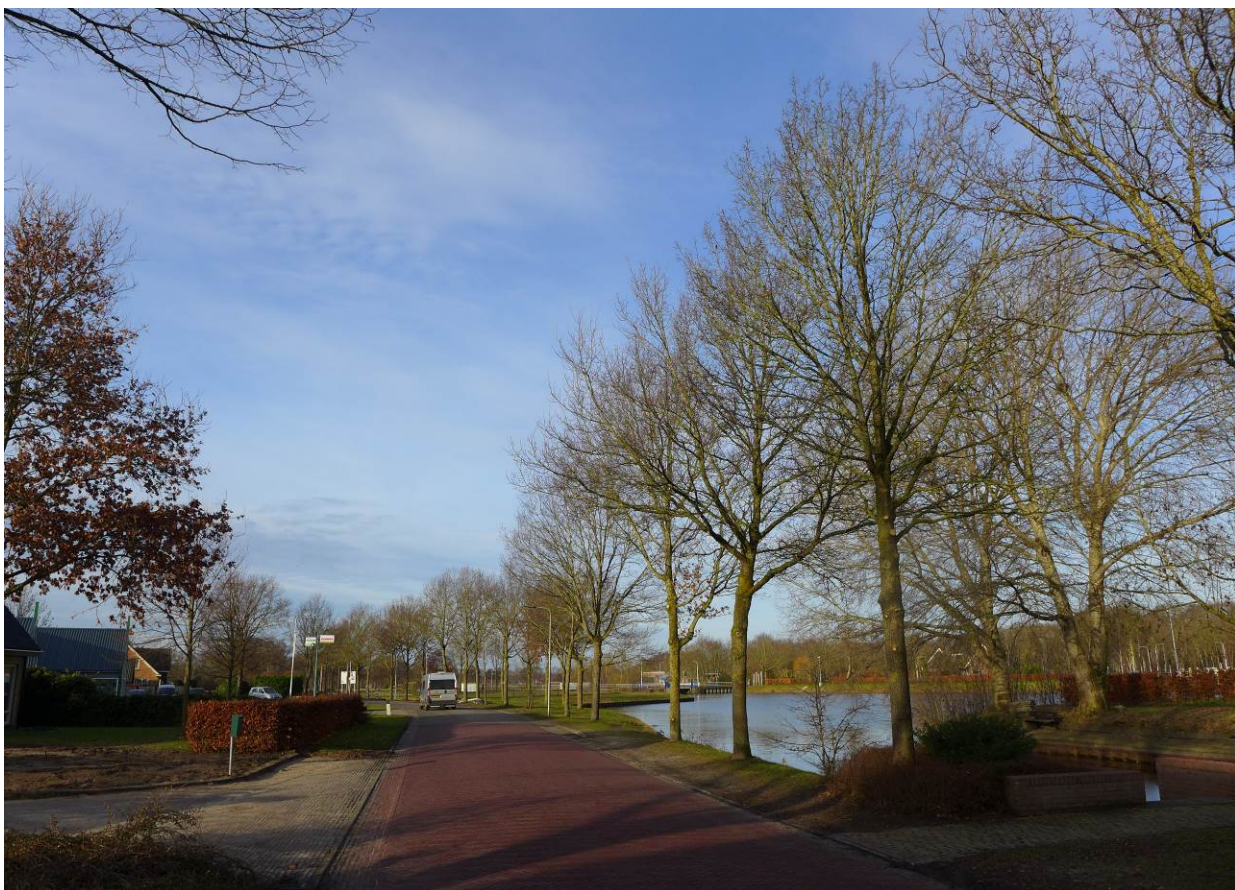
**Vak 1, zomereiken:** Aan de westzijde van Rogat is een grotendeels meerrijige beplanting van zomereiken aangeplant. De bomen staan de kant van het water. In het dorp staan de bomen op de kade. Deze nog jonge zomereiken verkeren in een goede conditie.
