# Boomtechnisch advies t.a.v. diverse bomen aan de Arendshorst te Leiden

<b>Opdrachtgever:</b>	De heer G. Wilbrink Assistent Beheerder Openbare Ruimte Cluster Beheer Gemeente Leiden
<b>Opdrachtnemer:</b>	<i>BoomOntzorging.com</i> Kerkstraat 7, Herveld
<b>Beoordeling door:</b>	De heer ing. A. Theunissen, <i>BoomOntzorging.com</i> (bosbouwkundig ingenieur, <i>European Tree Technician</i> , <i>NVTB-taxateur van bomen</i> )
<b>Rapportage door:</b>	ing. A. Theunissen
<b>Datum opname:</b>	18 maart 2022
<b>Datum rapportage:</b>	7 april 2022
<b>Locatie:</b>	Arendshorst Slaaghwijk, Leiden

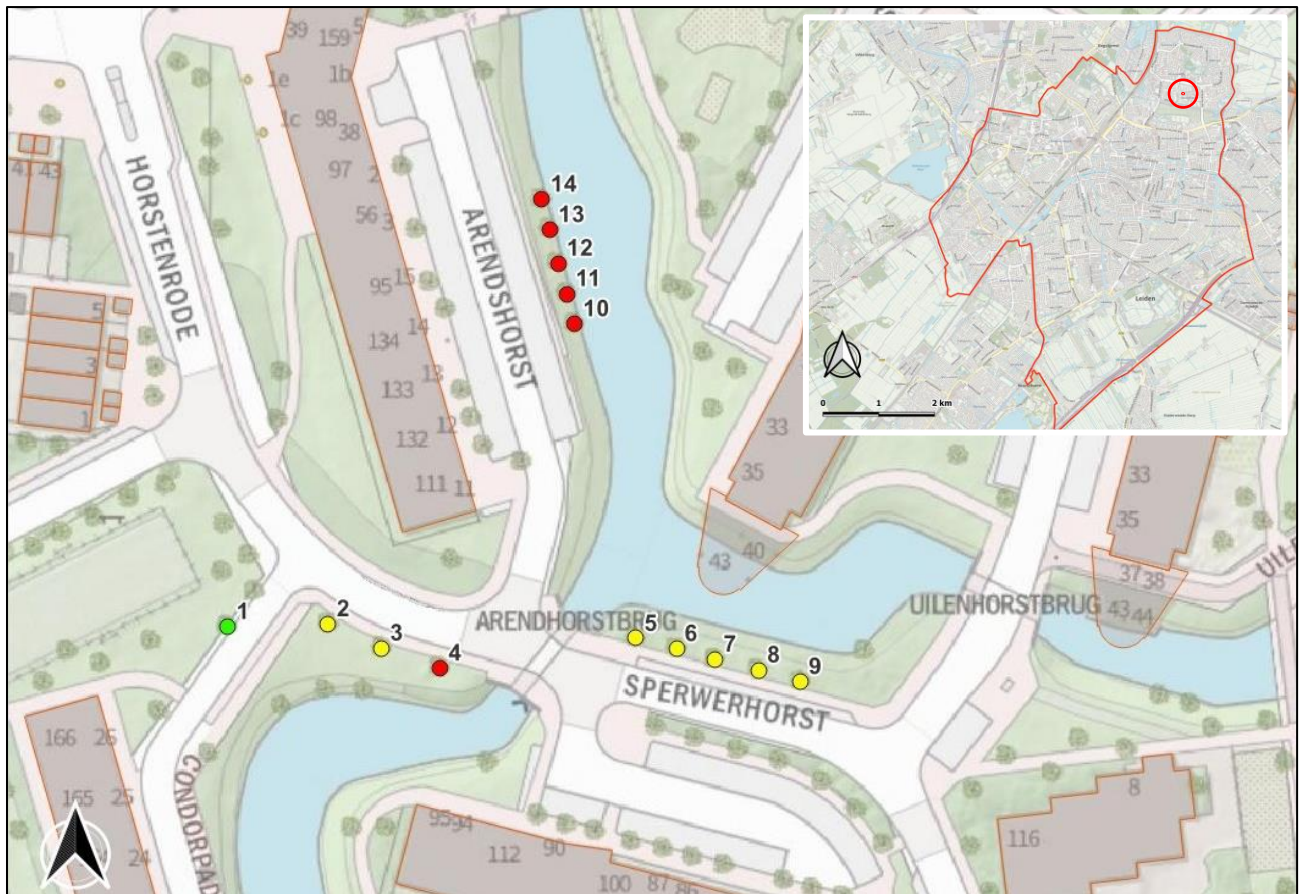
**Fig. 1:** De 14 beoordeelde bomen aan de Arendshorst en Sperwerhorst in Leiden met het beheeradvies in kleurenencoding. Voor boom 1 (groen) worden er geen beheermaatregelen geadviseerd. Bij de bomen met een gele kleur wordt geadviseerd om de gesteltakken en toppen wat in te nemen zodat het risico op takbreuk afneemt. De bomen met een kapadvies zijn met rood aangeduid.

<b>Boom 1:</b>	Geen maatregelen noodzakelijk, de boom vertoont geen ernstige gebreken.
<b>Boom 2 en 3:</b>	Innemen van ver uitgroeïende kroondelen om takbreuk te voorkomen. Verwijderen van overmatige klimopbegroeiing. Uitvoertermijn: zomer 2022.
<b>Boom 4:</b>	Kappen i.v.m. een instabiele kroon en een toenemend risico op windworp. Daarna kan er een nieuwe boom op dezelfde locatie herplant worden. Uitvoertermijn: zomer 2022.
<b>Boom 5 t/m 9:</b>	Innemen van ver uitgroeïende kroondelen om takbreuk te voorkomen. Verwijderen van overmatige klimopbegroeiing. Uitvoertermijn: zomer 2022.
<b>Boom 10 t/m 14:</b>	Kappen i.v.m. de breukgevoeligheid van de kronen van deze bomen. Daarna kunnen er een nieuwe bomen op dezelfde locatie herplant worden. Uitvoertermijn: zomer 2022.
