# Boomeffectanalyse

Boomeffectanalyse Geijzerstraat 12 te Deurne

Hittech Comac B.V.  
Energiesstraat 6  
5753 RN Deurne

Project: 7241/22  
Versie: d1.0  
Status: definitief  
Datum: 14 juni 2022

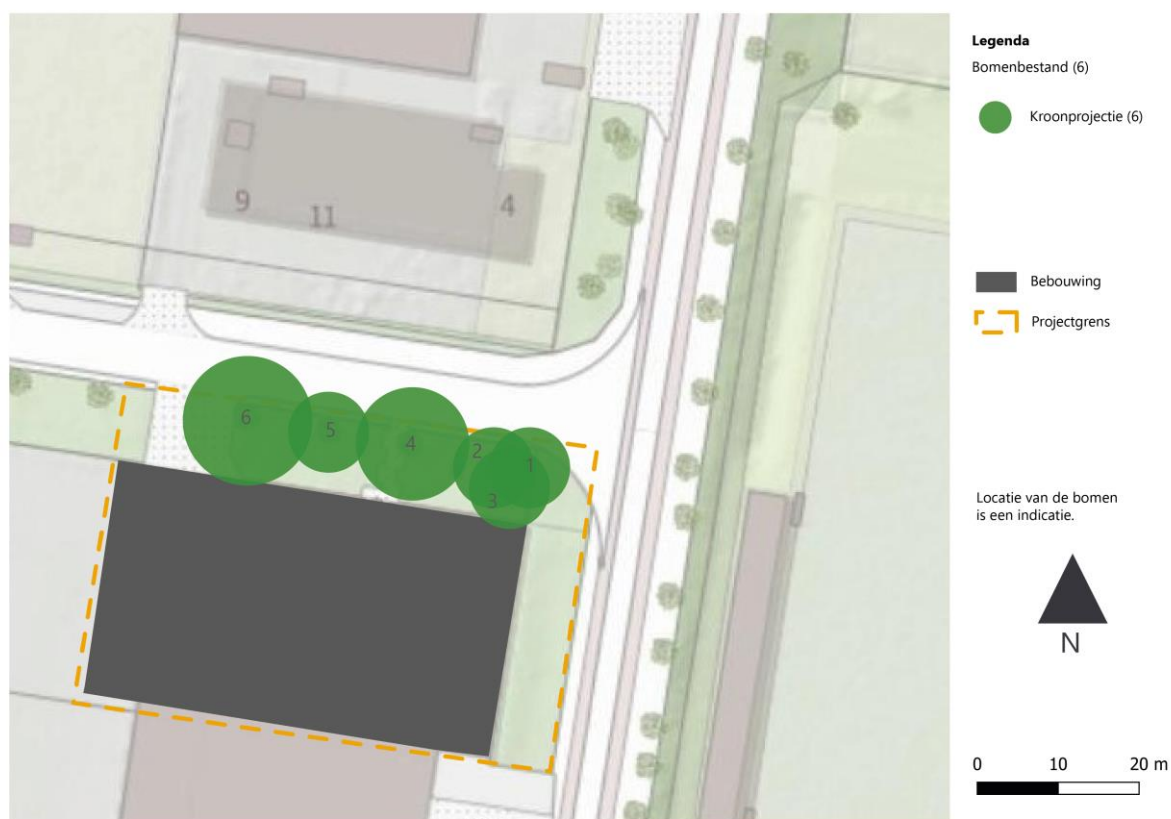
Afbeelding 3 Plattegrond bomenbestand van de Geijzerstraat 12 te Deurne

De bomen 4, 5 en 6 zijn Amerikaanse essen. Hiervan vertonen boom 4 en 5 veel dood hout. De bomen tonen verminderde bladbezetting, kleiner blad en kortere scheutlengtes van de afgelopen drie jaar. Dit zijn zichtbare stresssymptomen. Het is waarschijnlijk dat dit veroorzaakt wordt door essentaksterfte. Boom 6 vertoont geen gebreken en heeft een zeer forse kroon met laaghangende takken.

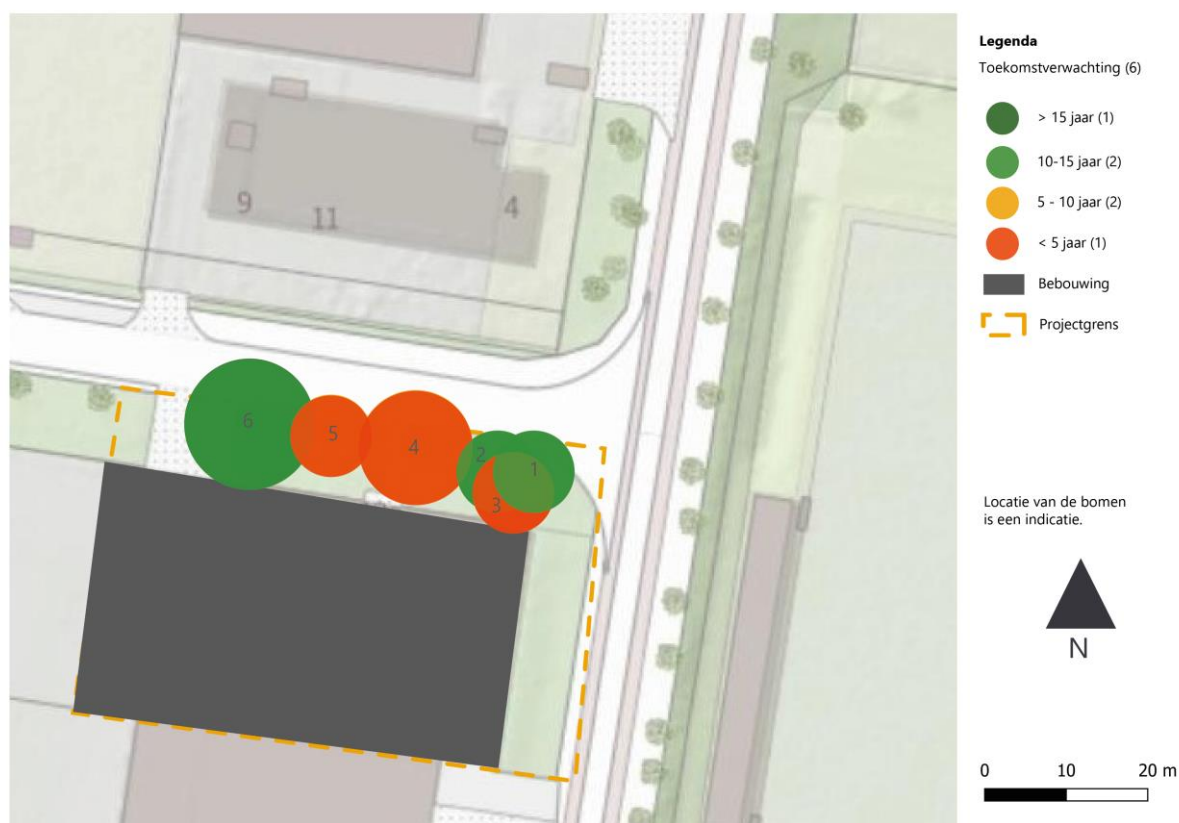
*Afbeelding 5 Toekomstverwachting*

| Boom | Boomsoort | Toekomstverwachting |
|---|---|---|
| 5 | Fraxinus americana | 5-10 jaar |
| 6 | Fraxinus americana | > 15 jaar |
