| Onderwerp | Groeiplaatsonderzoek 37 bomen en verplantbaarheidsonderzoek 3 bomen aan de Laan v.d. Mensen-<br>rechten te Den Haag |

Op 16 en 17 november 2021 is door Terra Nostra een onderzoek uitgevoerd naar 40 bomen en hun groeiplaats aan de Laan van de Mensenrechten te Den Haag. Voor u ligt een verslag van de bevindingen.

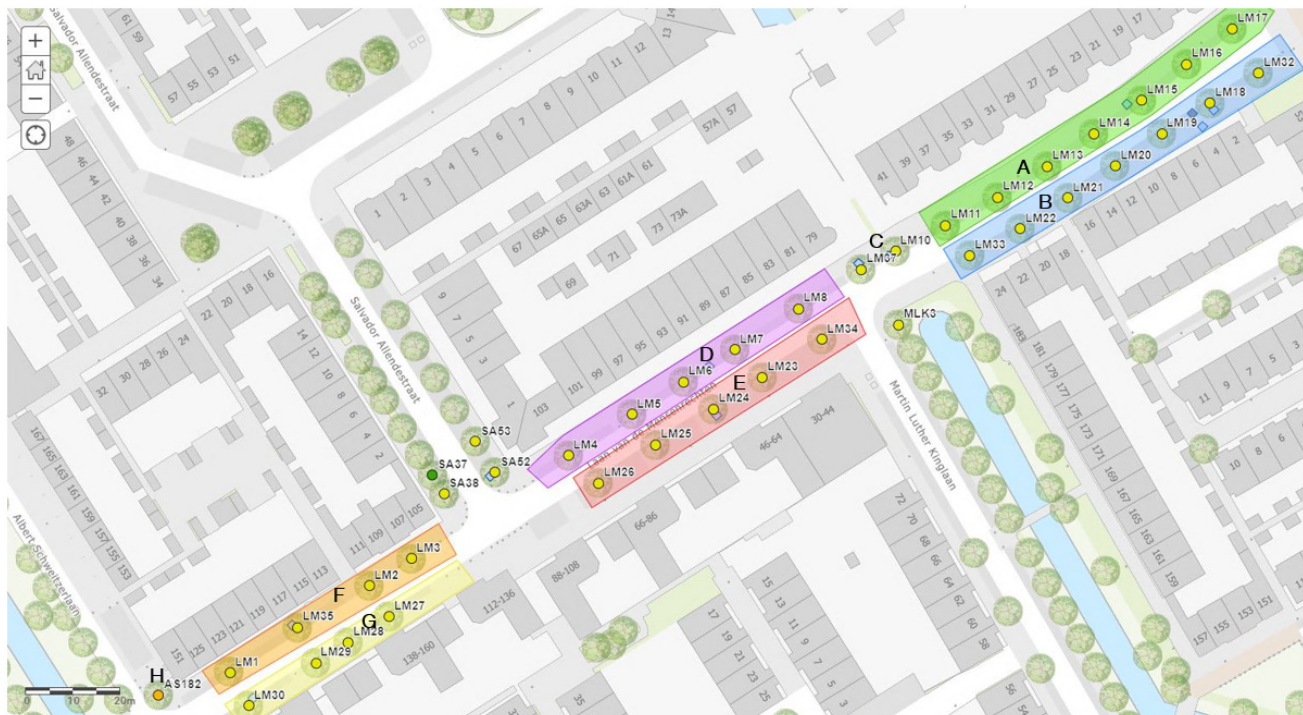
Figuur 1: Overzicht projectgebied Laan van de Mensenrechten. Gekleurde stippen zijn de boompunten en komen overeen met de condities van de bomen: Groen normaal, geel verminderd, oranje sterk verminderd. Alleen boomhazelaars AS182 (linksonder) en SA38 hebben momenteel een levensverwachting van 10-15 jaar. Overige bomen hebben een levensverwachting van >15 jaar.

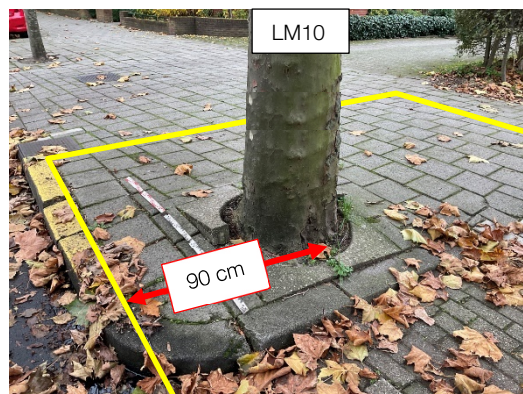
De combinatie van bovenstaande resultaten uit visuele inspectie, grondradar en profielsleuven geeft aan dat de platanen LM10 en LM37 verplantbaar zijn. Te verwachten is bij beide bomen een grillige, en gelaagde vormgeving van de mee te nemen kluit bij verplanting. Mee te nemen kluit hoogte is circa 110 cm.

Door de positie van boom LM10 nabij de rijbaan (hart van de stamvoet is op 90 cm van de trottoirband) is, is een asymmetrische kluitvormgeving te voorzien omdat er

amper wortels onder het wegdek zullen zitten . De mee te nemen kluitomvang van LM10 heeft een indicatieve doorsnee van 3,5-4,0 m, te bepalen in het werk.

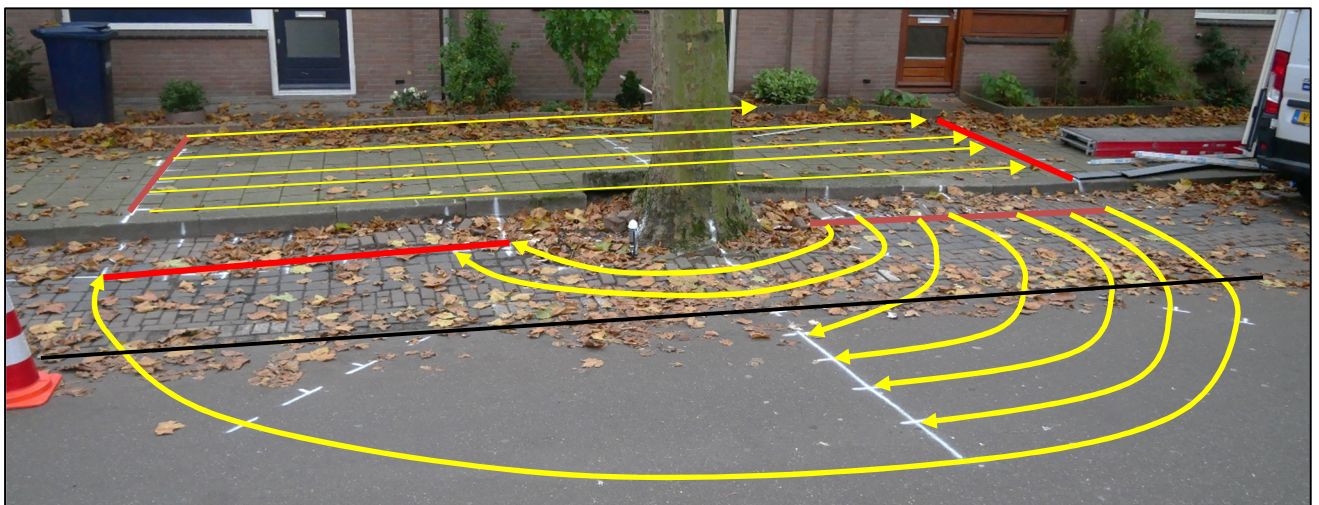
Foto A: Beeld van de gelopen scanlijnen bij de gewone plataan LM20. Met een oranje streep is het beginpunt van de scanlijnen en met een rode lijn het eindpunt aangegeven. De gele pijlen geven de scanrichting aan. Met een zwarte lijn is de overgang naar asfaltverharding weergegeven, deze lijn is op onderstaand figuur terug te zien.

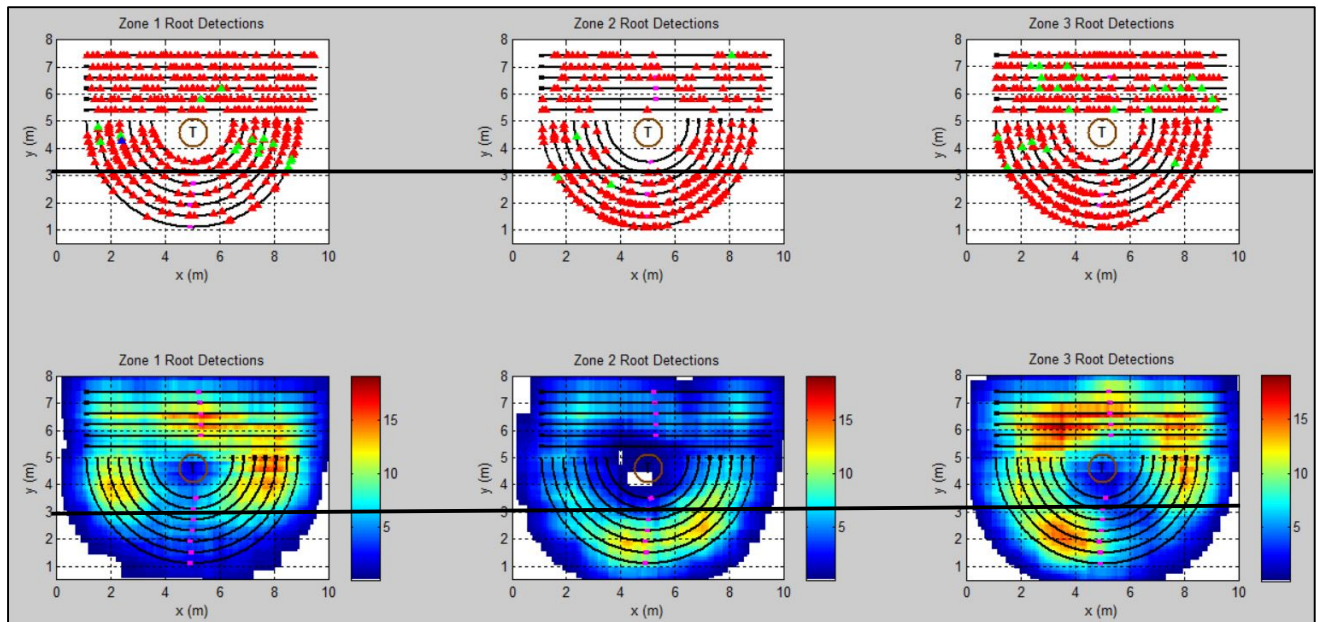
Figuur A: Overzicht van de bodemlagen 0-30 cm (links), 30-60 cm (midden) en 60-90 cm (rechts). Boven zijn de individuele worteldetecties zichtbaar, waarbij kleine detecties met rood, middel detecties met groen en grote detecties met blauw zijn weergegeven. Onder is de bewortelingsintensiteit zichtbaar. Rood is een relatief hoge en blauw een lage worteldichtheid.

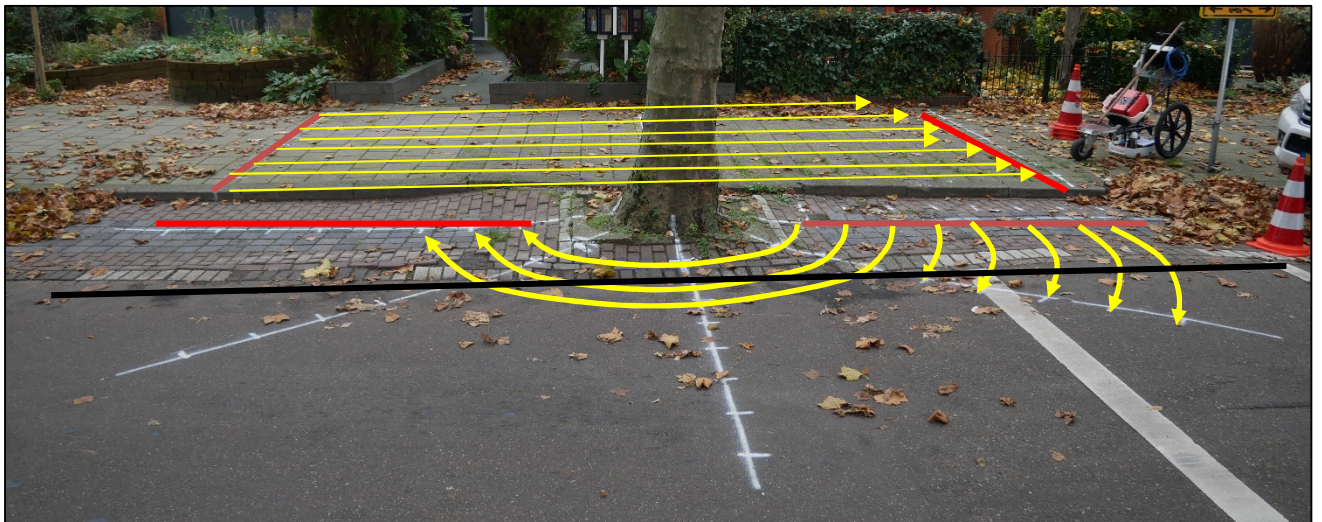
Foto B: Beeld van de gelopen scanlijnen bij de gewone plataan LM15. Met een oranje streep is het beginpunt van de scanlijnen en met een rode lijn het eindpunt aangegeven. De gele pijlen geven de scanrichting aan. Met een zwarte lijn is de overgang naar asfaltverharding weergegeven, deze lijn is op onderstaand figuur terug te zien.

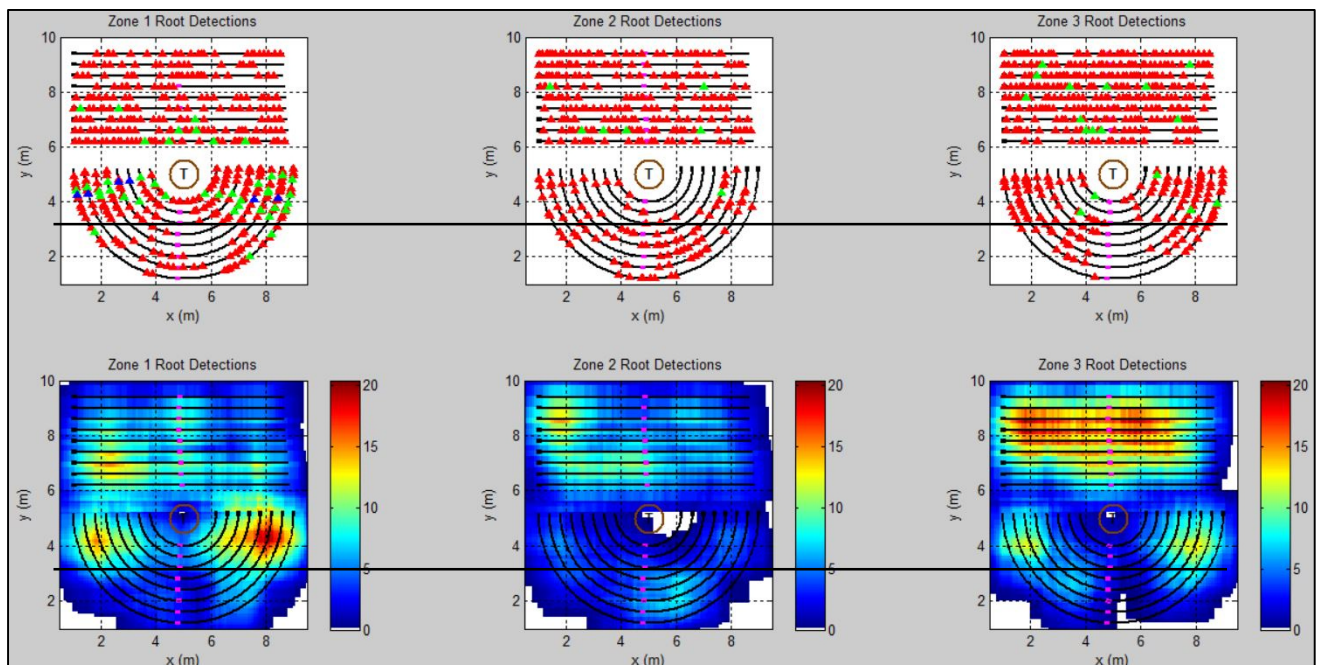
Figuur B: Overzicht van de bodemlagen 0-30 cm (links), 30-60 cm (midden) en 60-90 cm (rechts). Boven zijn de individuele worteldetecties zichtbaar, waarbij kleine detecties met rood, middel detecties met groen en grote detecties met blauw zijn weergegeven. Onder is de bewortelingsintensiteit zichtbaar. Rood is een relatief hoge worteldichtheid en blauw een lage worteldichtheid.

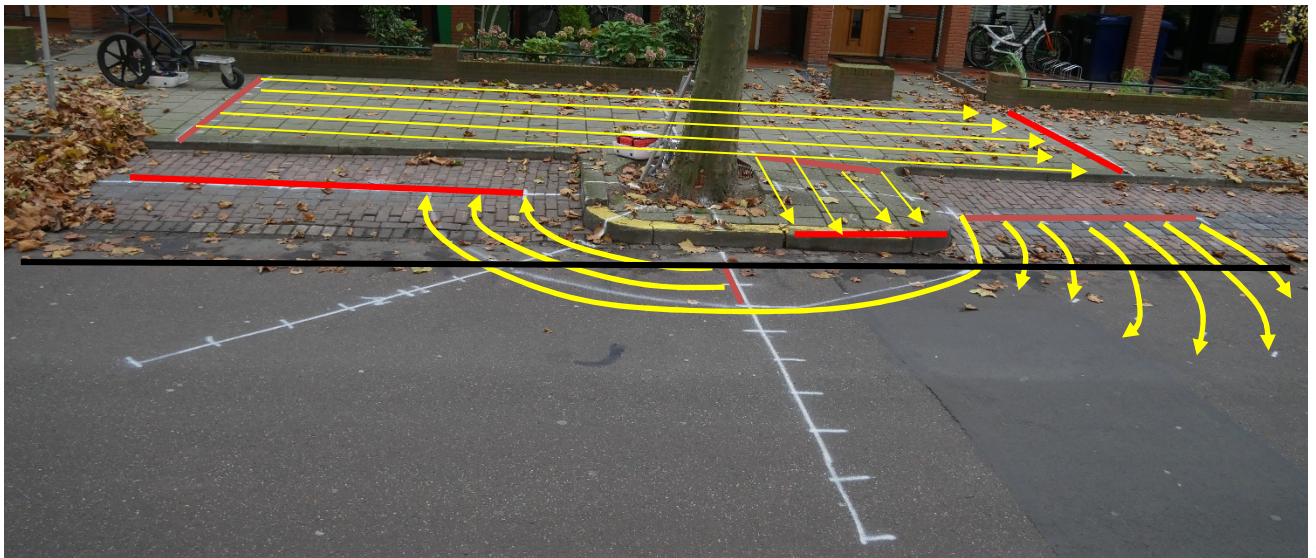
Foto C: Beeld van de gelopen scanlijnen bij de gewone plataan LM7. Met een oranje streep is het beginpunt van de scanlijnen en met een rode lijn het eindpunt aangegeven. De gele pijlen geven de scanrichting aan. Met een zwarte lijn is de overgang naar asfaltverharding weergegeven, deze lijn is in de resultaten hieronder terug te zien.

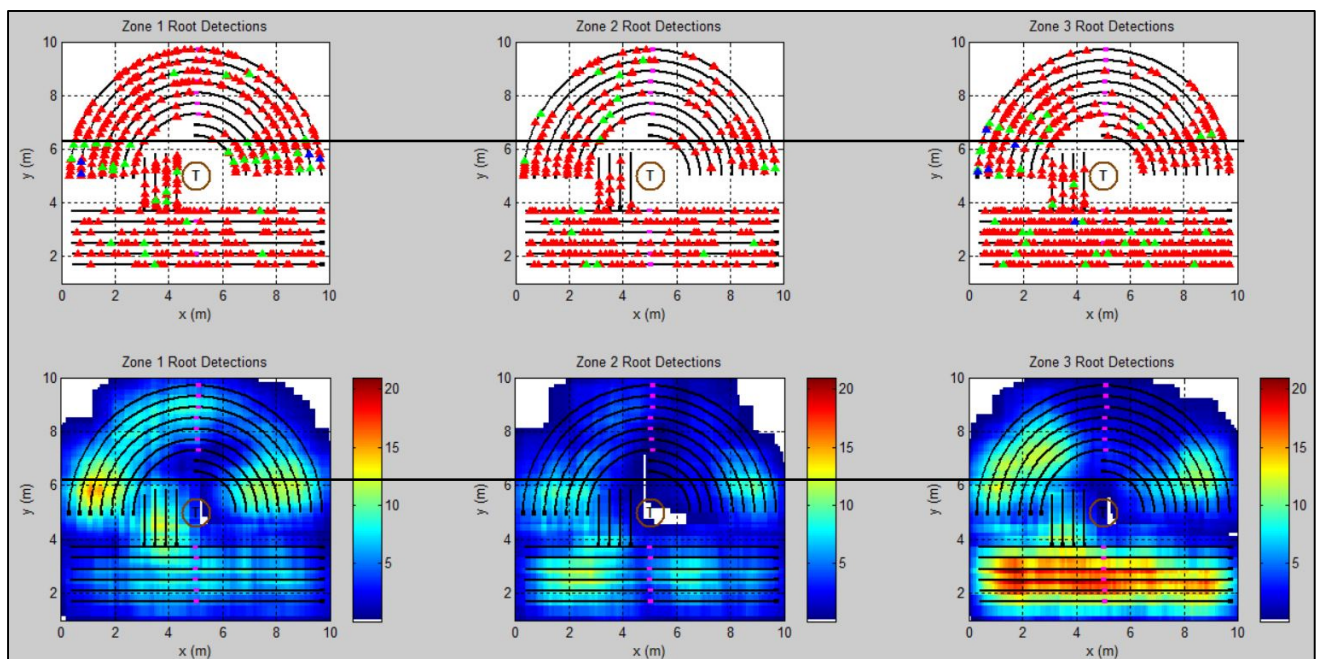
Figuur C: Overzicht van de bodemlagen 0-30 cm (links), 30-60 cm (midden) en 60-90 cm (rechts). Boven zijn de individuele worteldetecties zichtbaar, waarbij kleine detecties met rood, middel detecties met groen en grote detecties met blauw zijn weergegeven. Onder is de bewortelingsintensiteit zichtbaar. Rood is een relatief hoge worteldichtheid en blauw een lage worteldichtheid.

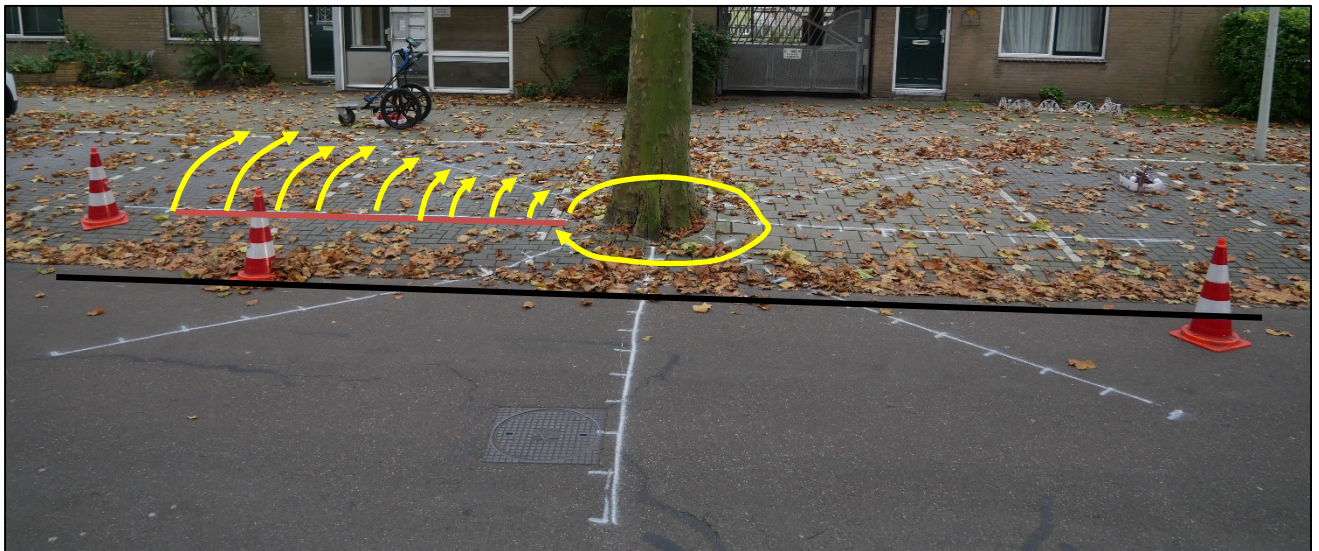
Foto D: Beeld van de gelopen scanlijnen bij de gewone plataan LM24. Met een oranje streep is het beginpunt van de scanlijnen aangegeven. De gele pijlen geven de scanrichting aan. Met een zwarte lijn is de overgang naar asfaltverharding weergegeven, deze lijn is op onderstaand figuur terug te zien.

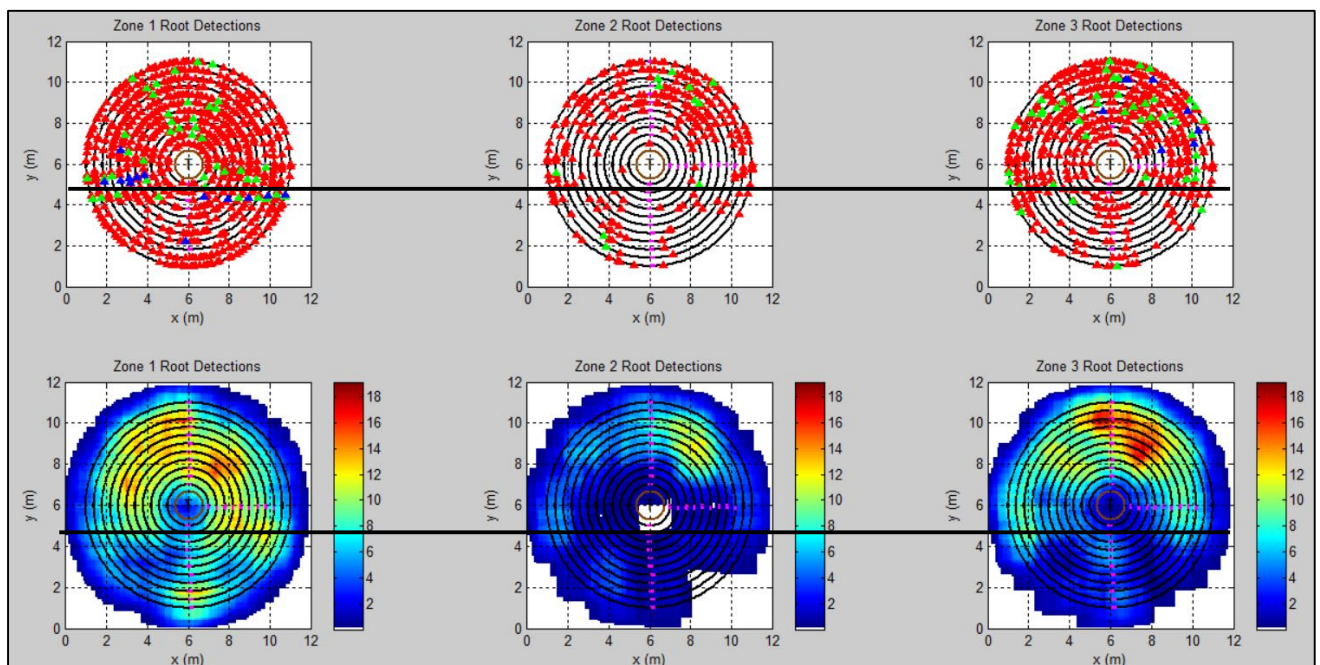
Figuur D: Overzicht van de bodemlagen 0-30 cm (links), 30-60 cm (midden) en 60-90 cm (rechts). Boven zijn de individuele worteldetecties zichtbaar, waarbij kleine detecties met rood, middel detecties met groen en grote detecties met blauw zijn weergegeven. Onder is de bewortelingsintensiteit zichtbaar. Rood is een relatief hoge worteldichtheid en blauw een lage worteldichtheid.

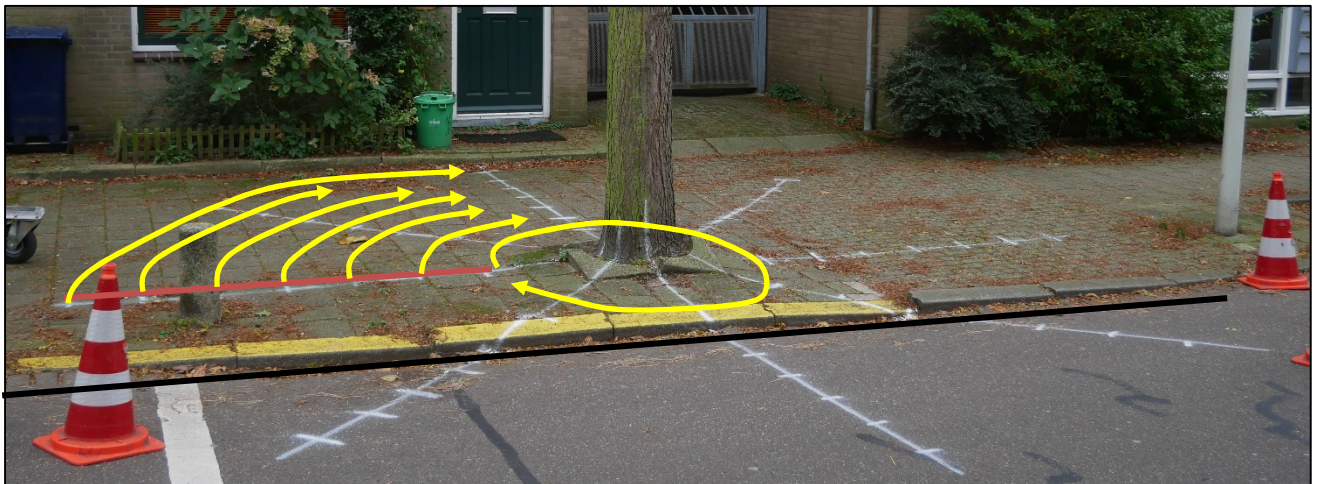
Foto E: Beeld van de gelopen scanlijnen bij de honingboom LM29. Met een oranje streep is het beginpunt van de scanlijnen aangegeven. De gele pijlen geven de scanrichting aan. Met een zwarte lijn is de overgang naar asfaltverharding weergegeven, deze lijn is op onderstaand figuur terug te zien.

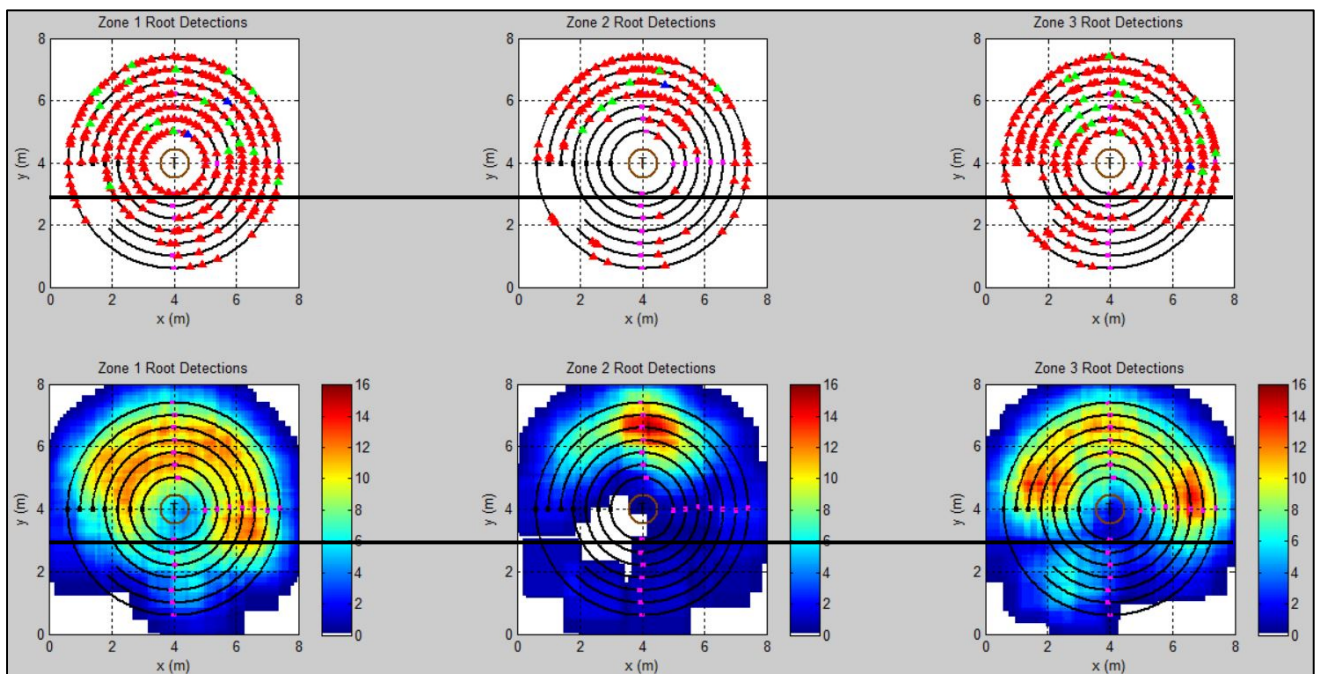
Figuur E: Overzicht van de bodemlagen 0-30 cm (links), 30-60 cm (midden) en 60-90 cm (rechts). Boven zijn de individuele worteldetecties zichtbaar, waarbij kleine detecties met rood, middel detecties met groen en grote detecties met blauw zijn weergegeven. Onder is de bewortelingsintensiteit zichtbaar. Rood is een relatief hoge worteldichtheid en blauw een lage worteldichtheid.

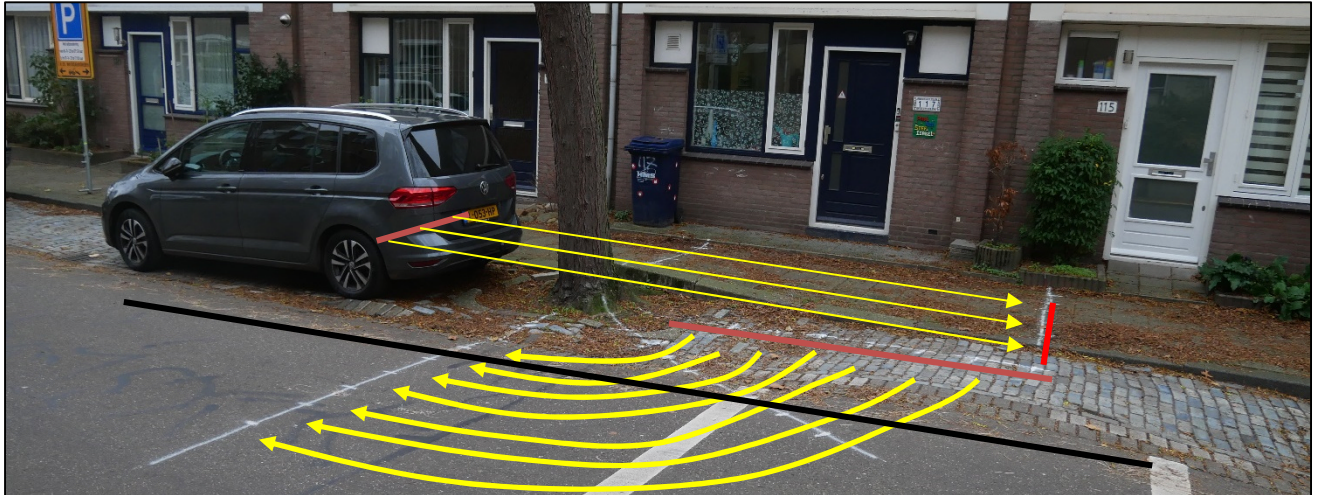
Foto F: Beeld van de gelopen scanlijnen bij de honingboom LM35. Met een oranje streep is het beginpunt van de scanlijnen aangegeven. De gele pijlen geven de scanrichting aan. Met een zwarte lijn is de overgang naar asfaltverharding weergegeven, deze lijn is op onderstaand figuur terug te zien.

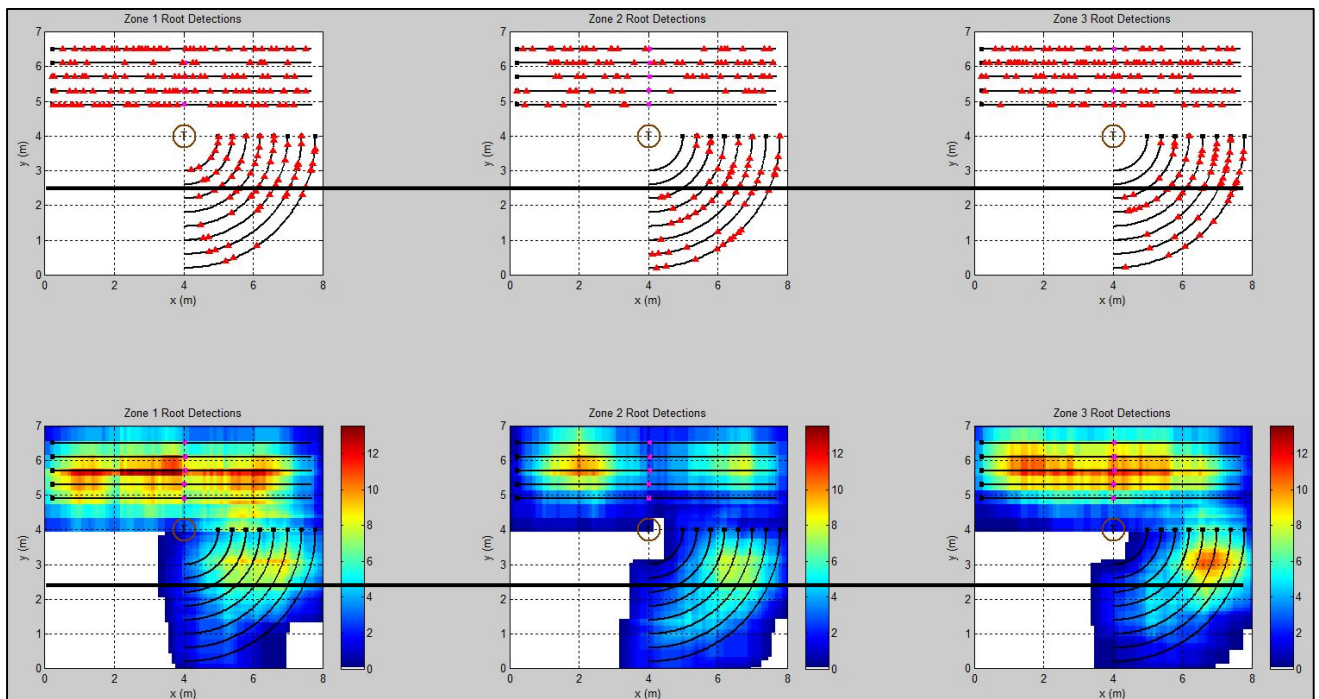
Figuur F: Overzicht van de bodemlagen 0-30 cm (links), 30-60 cm (midden) en 60-90 cm (rechts). Boven zijn de individuele worteldetecties zichtbaar, waarbij kleine detecties met rood, middel detecties met groen en grote detecties met blauw zijn weergegeven. Onder is de bewortelingsintensiteit zichtbaar. Rood is een relatief hoge worteldichtheid en blauw een lage worteldichtheid.
