# Bomen Effect Analyse

2 bomen

Oostbuurtseweg, De Lier

19228

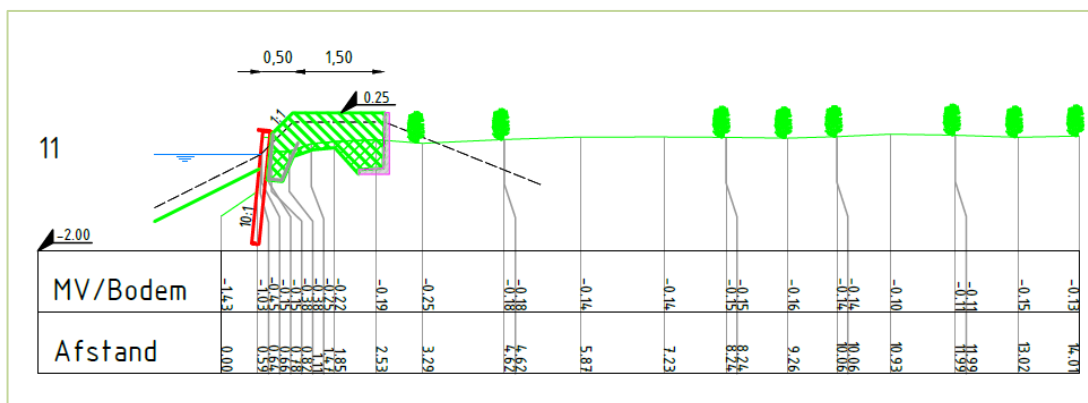
Afbeelding 3: Profieldoorsnede 11.

Bij boom 19 is het voornemen om een waterkering om de boom heen te leggen. De waterkering bestaat uit klei en heeft een hoogte van circa 50 centimeter. Aan de binnenzijde wordt het talud ondersteund door grond-kerende betonelementen die voor een deel ingegraven zullen worden in het huidige dijklichaam. Aan de waterkant zal er een beschoeiing worden aangebracht (zie *afbeelding 3*).

Door de geplande locatie van de verhoogde waterkering komt de boom buitendijks te staan (zie *afbeelding 4*). Een verhoging van het waterpeil in de boezem zal de boom niet overleven. Boomwortels zullen afsterven als ze permanent onder waterkomen te staan

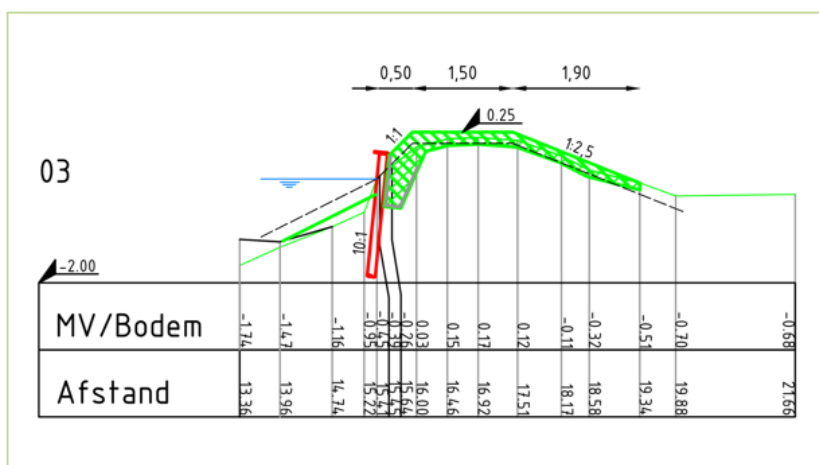
Afbeelding 5: Profieldoorsnede 03.

Bij boom 23 is het voornemen om de bovenlaag van de waterkering te verwijderen en een grondlichaam van klei aan te brengen en een beschoeiing aan de waterkant volgens profieldoorsnede 03 (zie afbeelding 5). De voorgenomen afgraving is hierbij 5 centimeter waarna 10 centimeter klei wordt opgebracht. Als alternatief voor de ophoging noemt het Hoogheemraadschap het slaan van een damwand.

Niet aangegeven in de tekening is de benodigde oplossing voor het beschermen van de woning tegen doorslaand vocht. Hierbij wordt door het Hoogheemraadschap van Delfland gedacht aan het plaatsen van een L-wand (L vormige betonelementen met folietoepassing) of een damwand naast de gevel van de woning.

Het plaatsen van een vochtwerende voorziening tussen de linde en woning heeft een aanzienlijke projectinvloed op de boom. Zorgvuldig werken is hierbij wel noodzakelijk. De graafstand dient gemeten te worden vanuit het hart van de boom dient en zo groot mogelijk te zijn. De minimale graafafstand vanaf het hart van de boom dient meer dan 1,75 meter te zijn. (theoretische stabiliteit voor een boom met een stamdiameter van 60 centimeter, Conform handboek bomen 2018)

Door handmatig te graven en de aanwezige wortels met scherp gereedschap haaks op de wortel af te zetten is de schade te beperken. Hierbij benadrukken wij dat graaf- en/of wortelschade zoveel als mogelijk beperkt dient te blijven, ten gunste van voldoende stabiliteit van de boom.
