# Boomrapportage BVC 2023

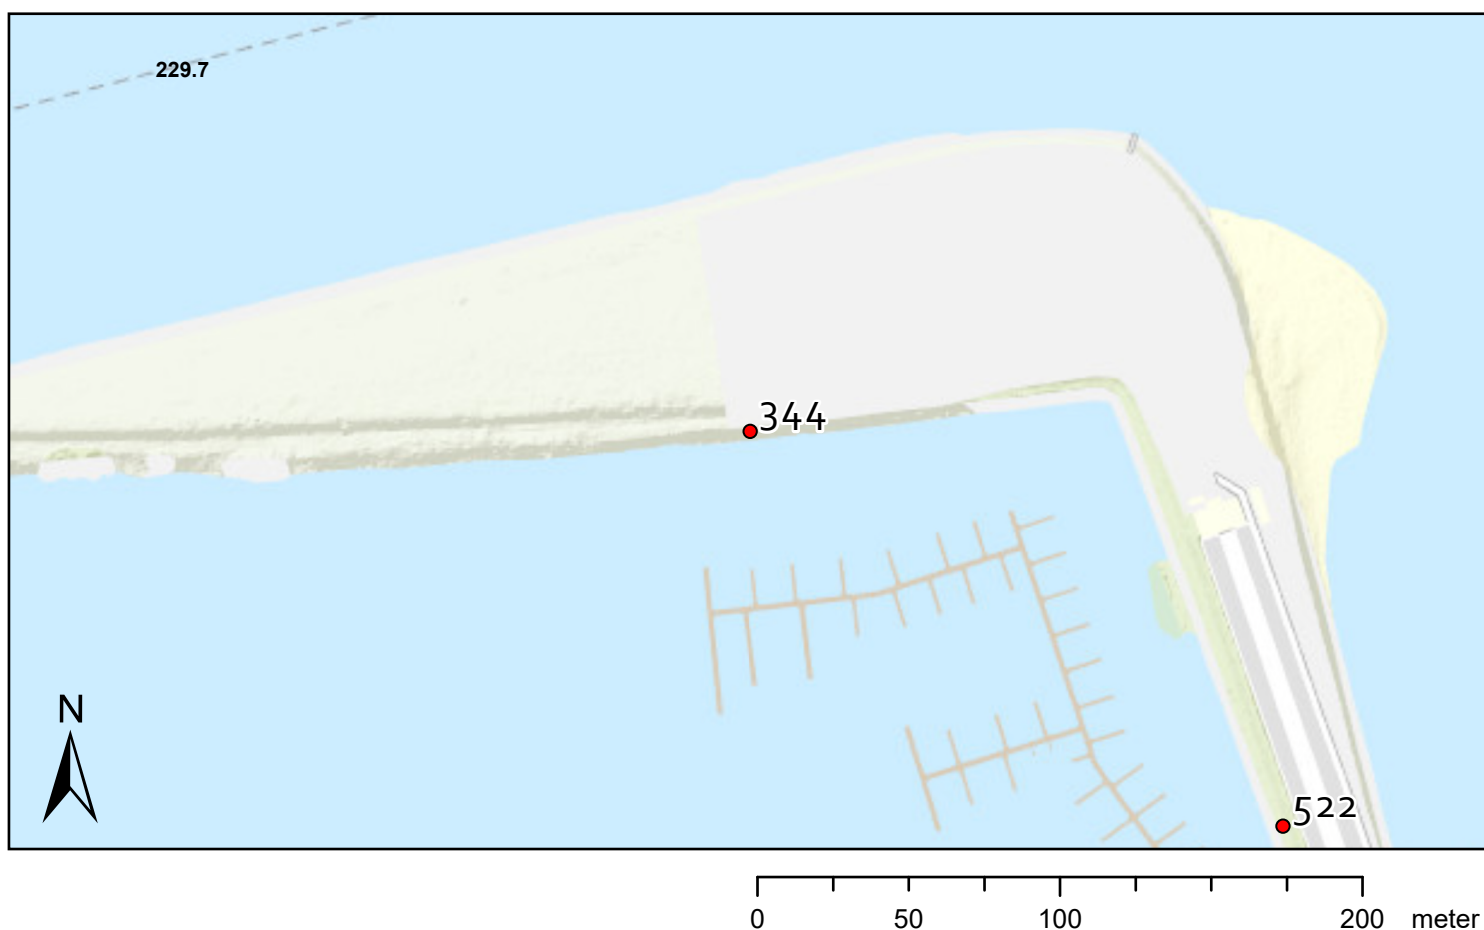
Boomnummer: 344  
Gemeente: Heusden  
Gemeente AKR: HDN02  
Sectie: A  
Perceelnummer: 2636  
Boomsoort: *Alnus glutinosa*  
Boomhoogte: 0-6 m  
Diameter:  
BVC Jaar: 2023  
Type: Algemeen  
Plaats:  
Gevolg:  
BVC Opmerking:

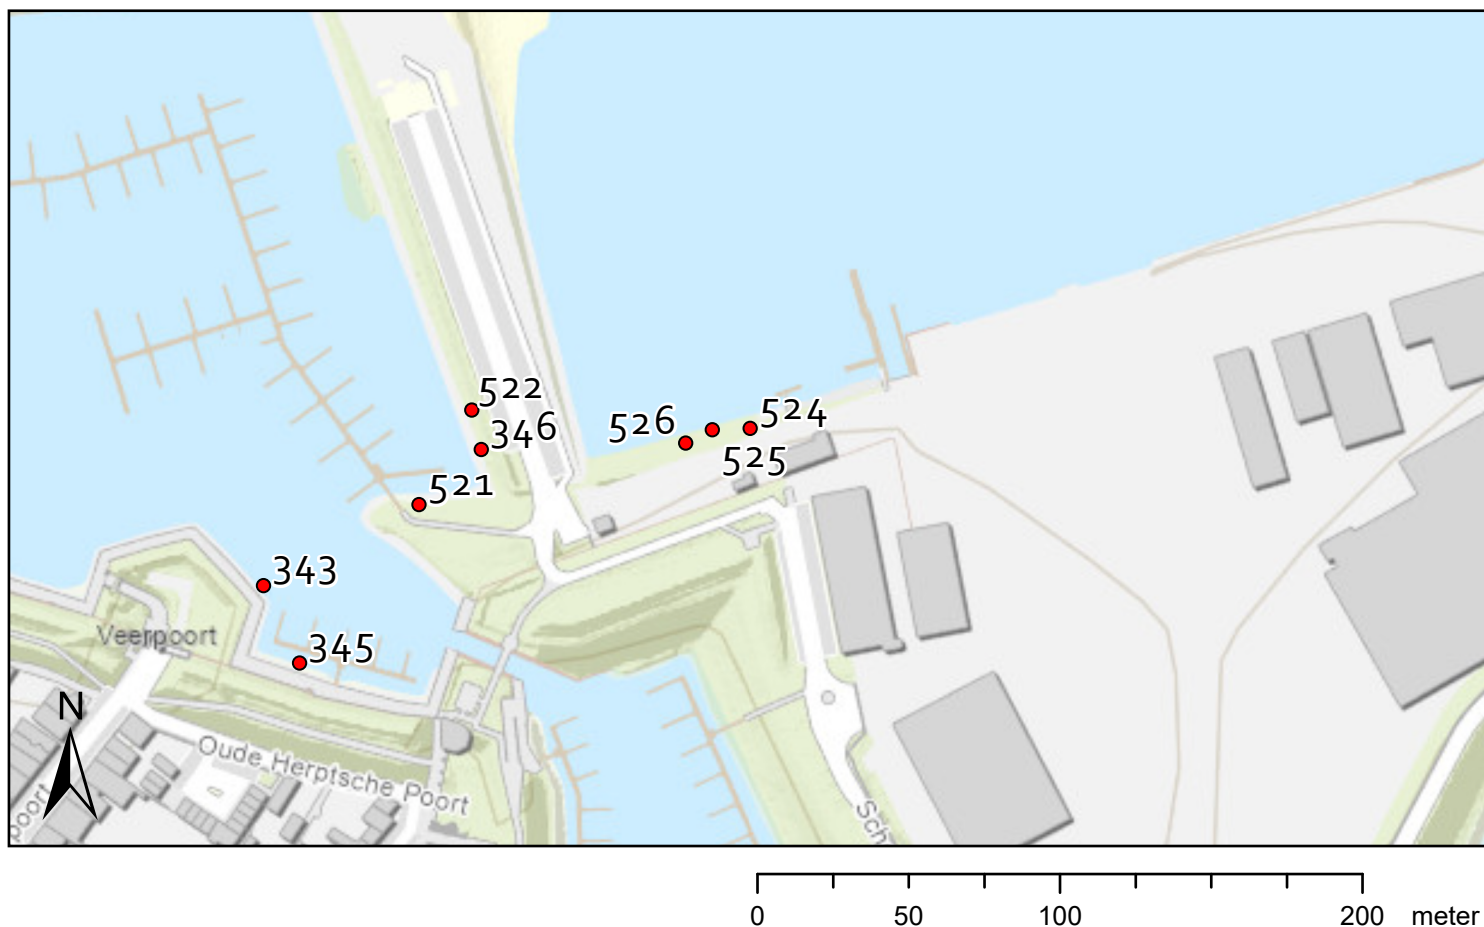
Boomnummer: 524  
Gemeente: Heusden  
Gemeente AKR: HDN02  
Sectie: A  
Perceelnummer: 2636  
Boomsoort: Acer platanoides  
Boomhoogte: 6-9 m  
Diameter:  
BVC Jaar: 2023  
Type: Algemeen  
Plaats:  
Gevolg:  
BVC Opmerking:

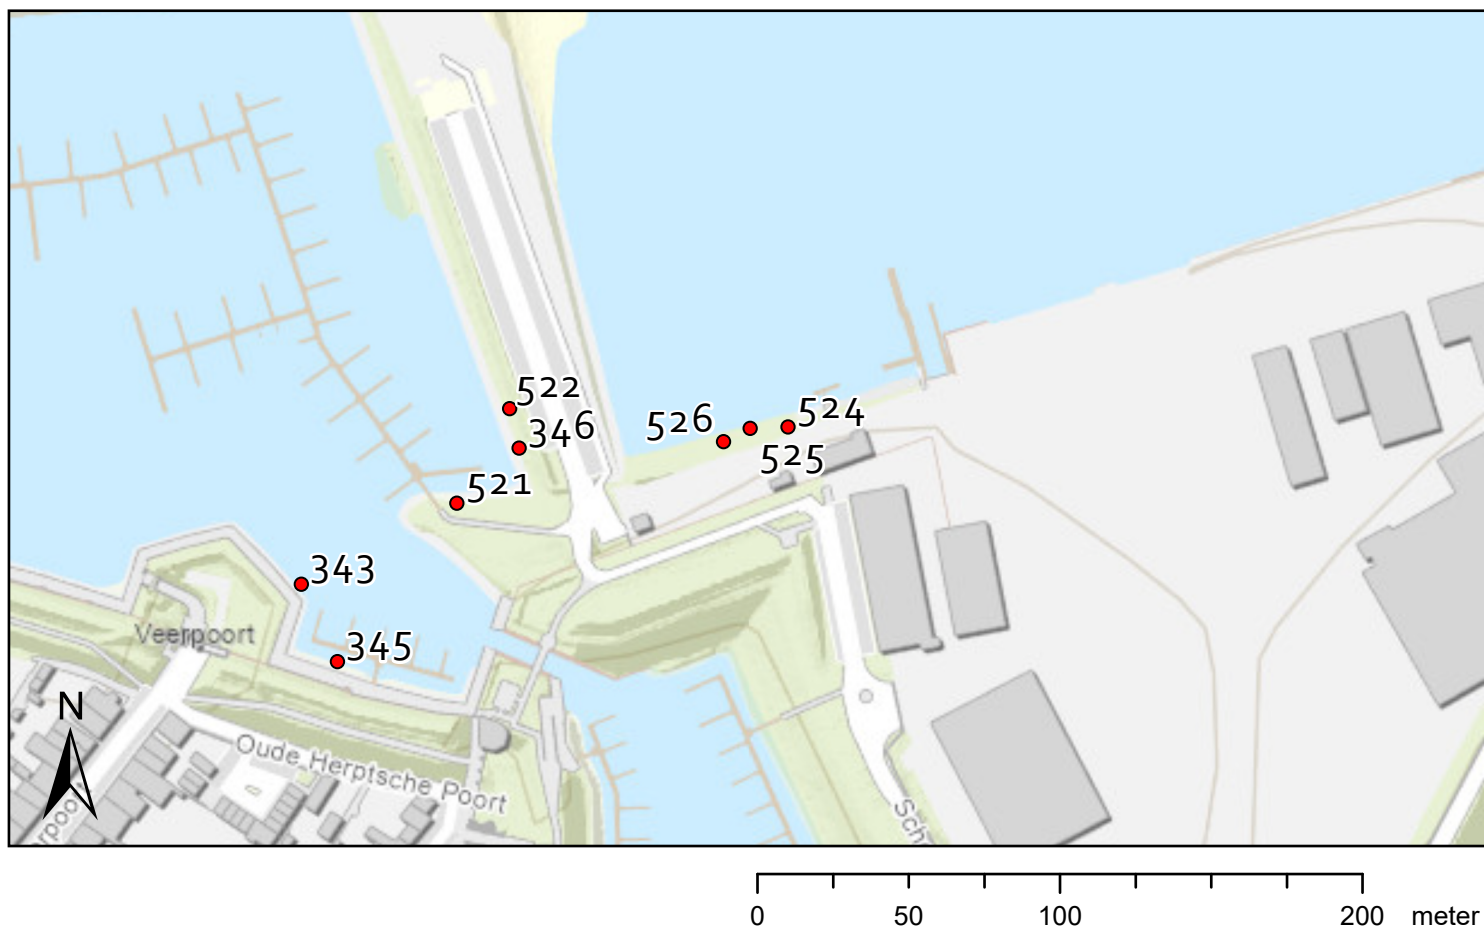
Boomnummer: 525  
Gemeente: Heusden  
Gemeente AKR: HDN02  
Sectie: A  
Perceelnummer: 2636  
Boomsoort: Salix alba boom  
Boomhoogte: 12-18 m  
Diameter:  
BVC Jaar: 2023  
Type: Algemeen  
Plaats:  
Gevolg:  
BVC Opmerking:

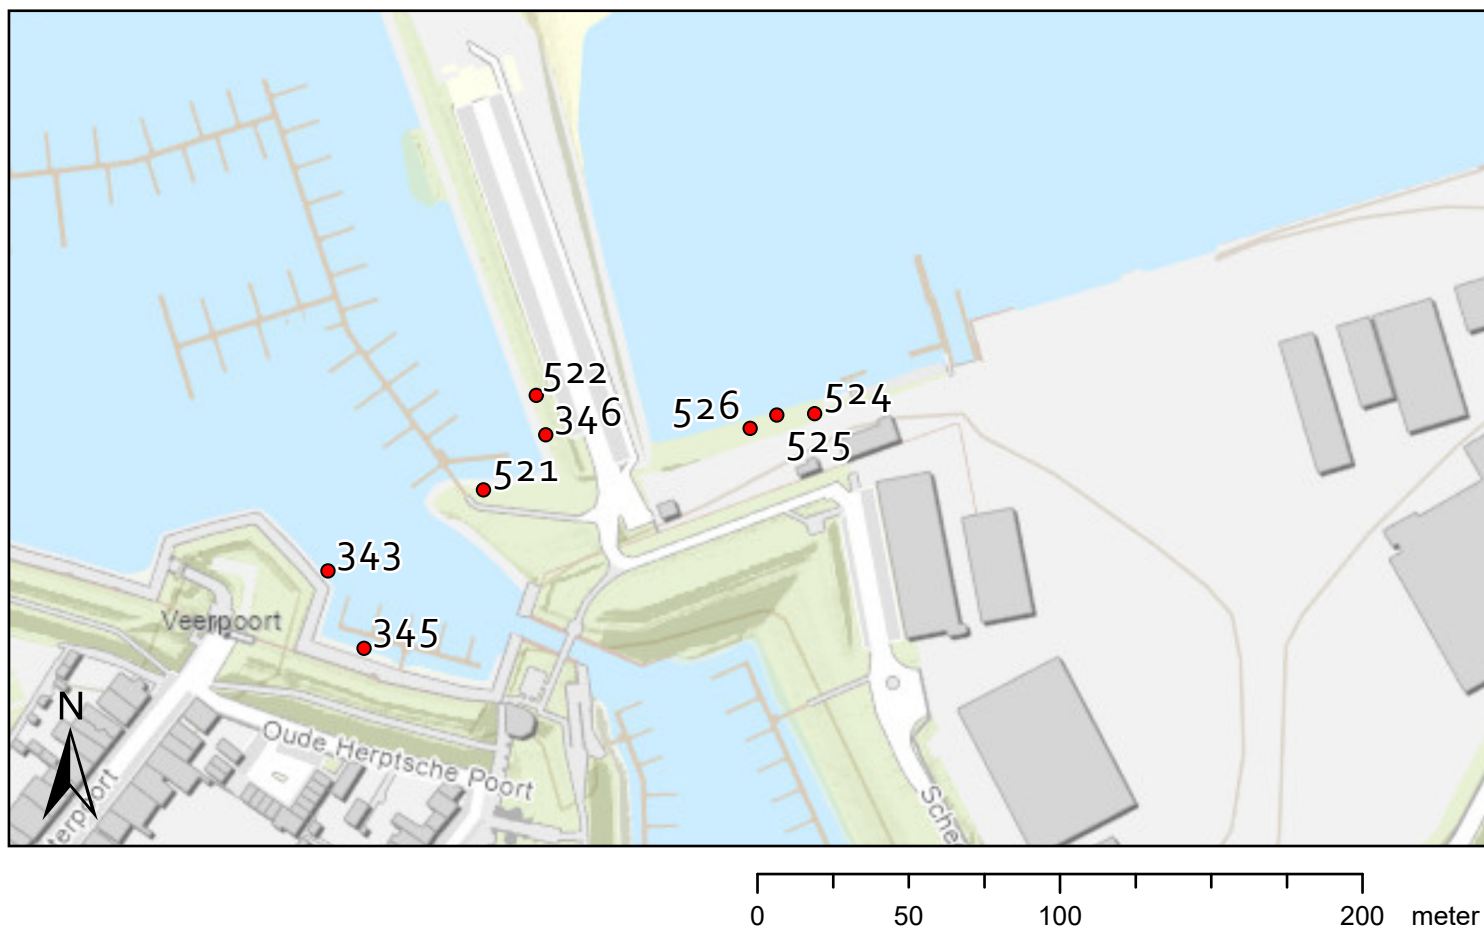
Boomnummer: 526  
Gemeente: Heusden  
Gemeente AKR: HDN02  
Sectie: A  
Perceelnummer: 2636  
Boomsoort: Salix alba boom  
Boomhoogte: 6-9 m  
Diameter:  
BVC Jaar: 2023  
Type: Algemeen  
Plaats:  
Gevolg:  
BVC Opmerking:
