Omschrijving herstellingen

# Monument Singel 20 te Baarle-Nassau

Projectnummer: 212110  
Datum: 12-05-2023

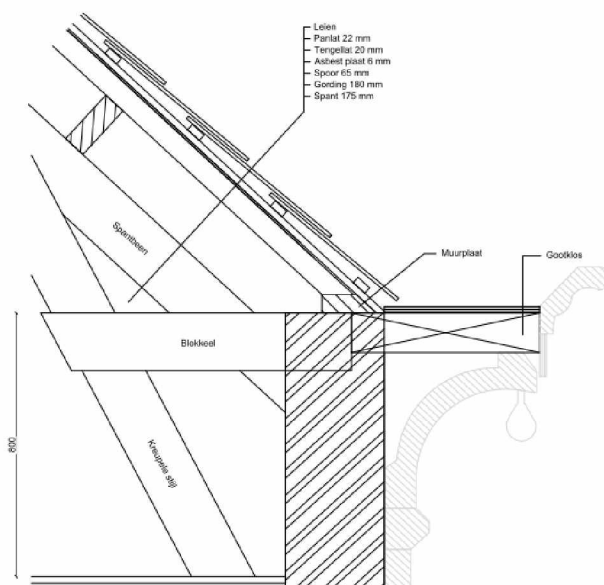
### Bestaande opbouw

Uit: 212110\_bestand\_details\_2022-03-21

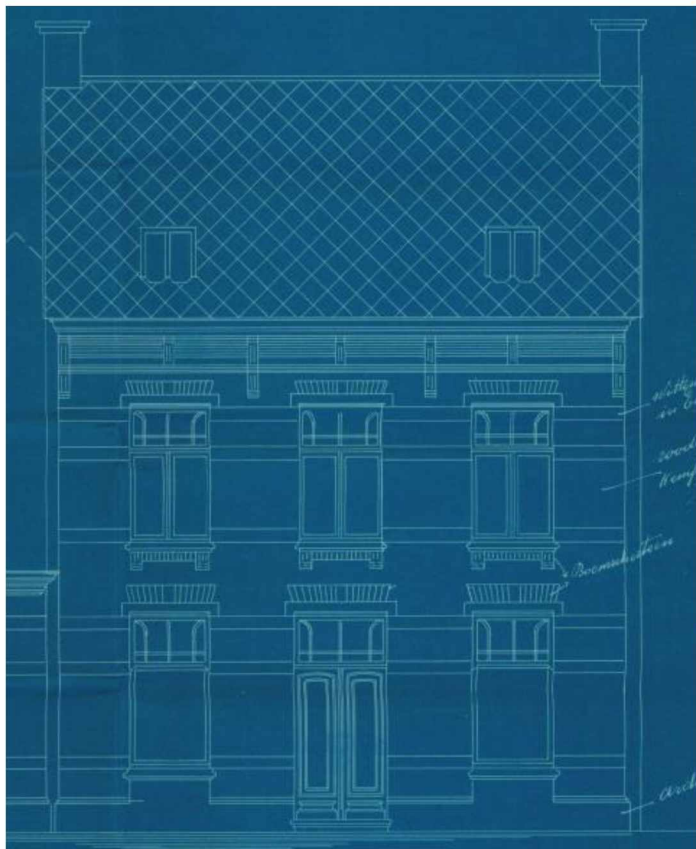
Ontwerptekening van 1925

In het regionaal archief van Tilburg hebben wij een foto terug kunnen vinden uit 1934 waarop dakpannen te zien zijn in plaats van leien. Ook is hier maar één dakraam te zien, in plaats van twee in het ontwerp van 1925. Dit toont aan dat de huidige dakbedekking met leien niet oorspronkelijk is. Wij vermoeden dat er na de oorlog een verbouwing heeft plaatsgevonden waarbij er asbest platen, nieuwe dakramen en leien zijn gerealiseerd.

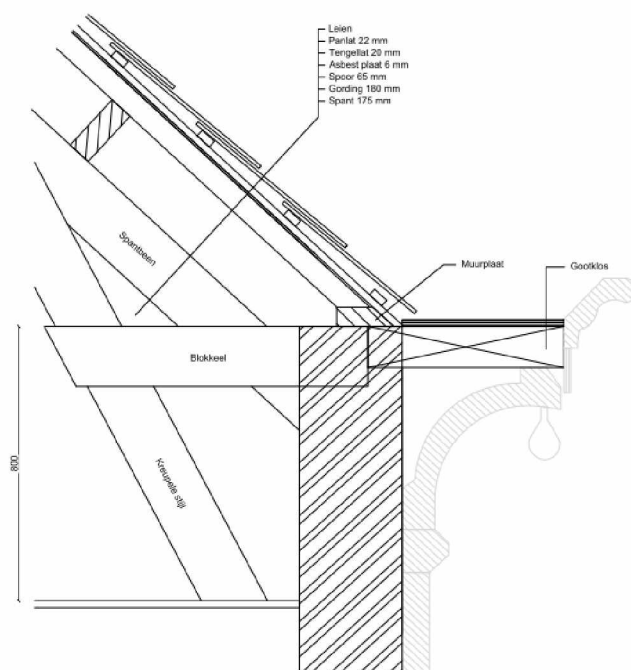
### Bestaand

Zoals eerder al vermeld, dient de dakbedekking vervangen te worden doordat er asbest is aangetroffen. Het dakbeschot bestaat nu uit een asbestplaat, wat opgemaakt kan worden uit het asbestinventarisatierapport. Deze asbestplaat dient uiteraard verwijderd en vervangen te worden voor een nieuw dakbeschot. In de nieuwe situatie zal de zolderverdieping ook bewoonbaar worden, vandaar dat er isolatie is aangebracht.

De huidige en nieuwe dakopbouw zijn weergegeven in de details: 212110\_bestaand\_details\_A\_2023-03-15 & 212110\_B05\_2023-05-03 (detail 01).

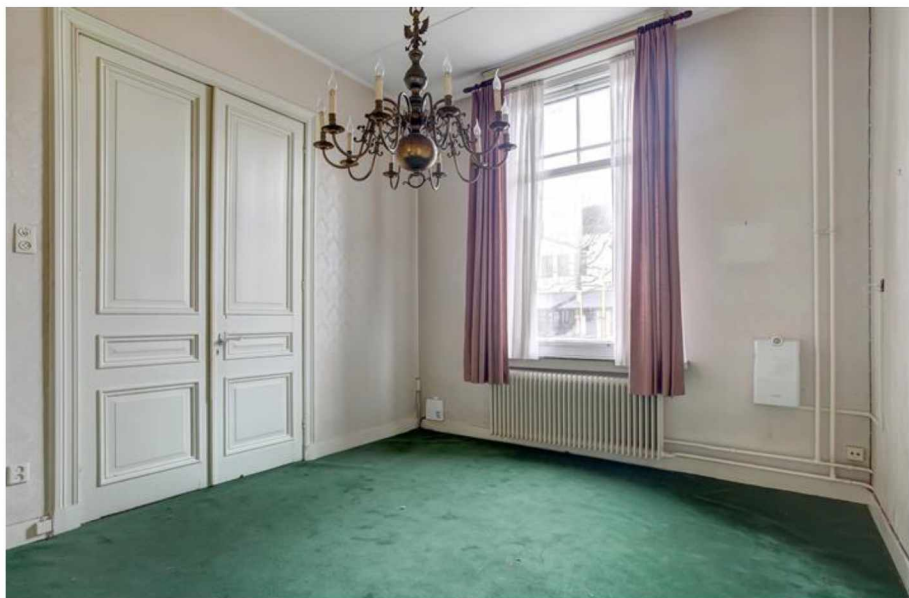
Woonkamer → horeca

Deze ruimte beschikt ook over twee openslaande deuren die in de nieuwe situatie behouden zullen blijven. Het plafond van de huidige woonkamer (nieuw horecaruimte) heeft geen sierlijsten of rozetten. Deze elementen wil de opdrachtgever wel graag toepassen zodat de monumentale uitstraling versterkt wordt.

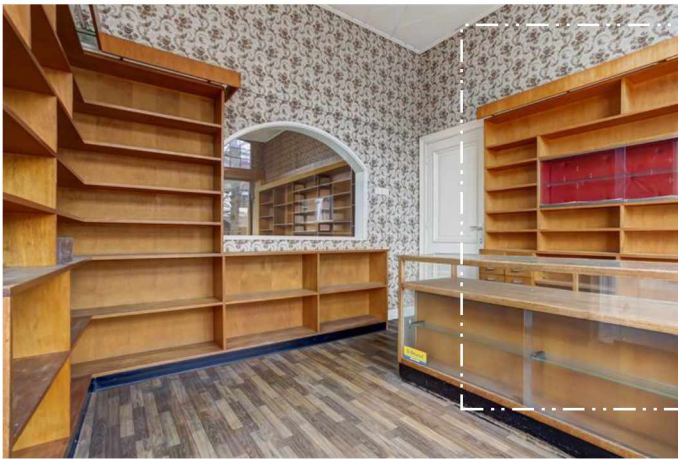
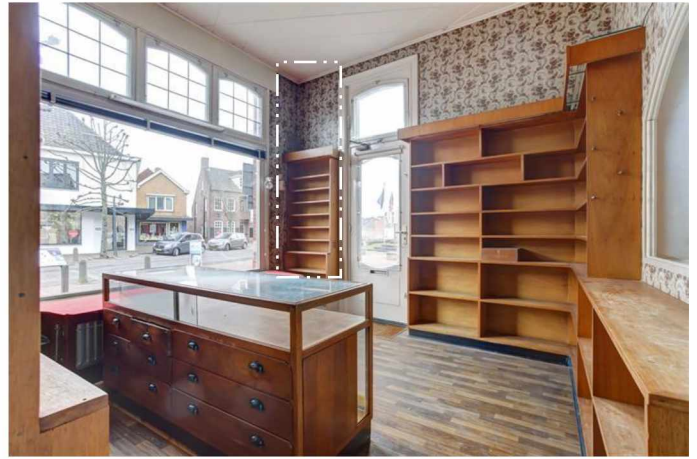
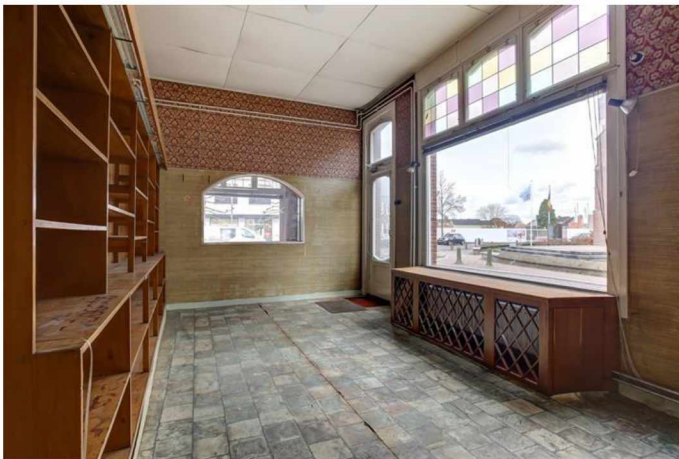
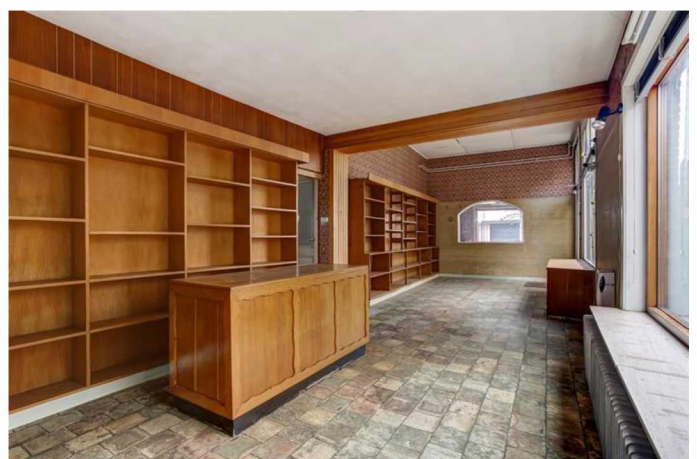
Winkel → horeca

Op de hoek van het Kerkplein en de Singel 20, is een voormalige sigarenwinkel gevestigd (destijds gebouwd als kantoor). Omdat de functie in de nieuwe situatie zal wijzigen naar horeca, is een groot deel van dit winkelinterieur niet meer geschikt.

Op de oorspronkelijke plannen (212110\_plannen 1925 Singel 20) is te zien dat het achterste gedeelte van de winkel (toen magazijn), alleen toegankelijk is vanaf het Kerkplein. Later is hier een raam in geplaatst (tussen magazijn en bureel). Omdat deze ruimte betrokken zal worden tot de rest van de horeca, zal hier een doorbraak plaatsvinden. Langs deze doorbraak zullen wel penanten van ieder 40 cm blijven staan. Ook het behang dat is gebruikt in deze ruimte, zal opnieuw mee opgenomen worden in het interieur van de horeca. Op deze manier blijft de oorspronkelijke indeling en sfeer toch zichtbaar. Het plafond van het voormalige bureel zal tevens worden herstelt.

Op de B01 tekening (212110\_B01\_A\_2023-05-12) is weergegeven welke twee kasten er in het monument gehandhaafd blijven.

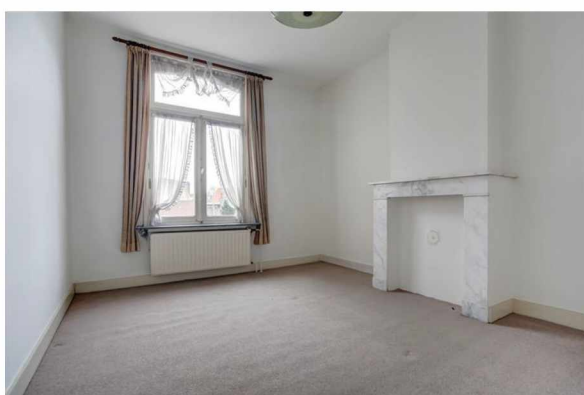
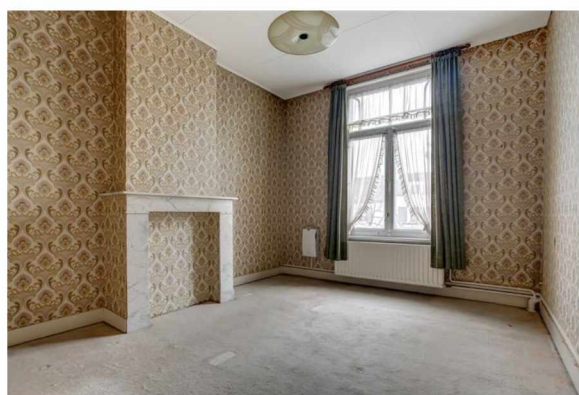
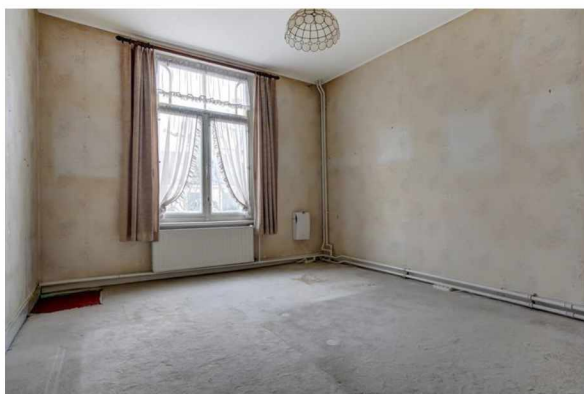
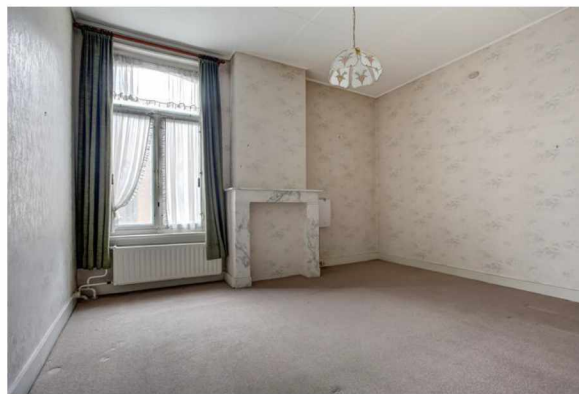
Overige kamers

De verdieping is in de bestaande situatie ingedeeld met 4 slaapkamers en één badkamer. In de nieuwe situatie worden hier 4 Bed And Breakfast verblijfsruimtes gerealiseerd.

De buitenwanden worden voorzien van Metal Stud wanden zodat de buitenschil geïsoleerd wordt maar toch demonteerbaar wordt uitgevoerd. Om de verdieping zo demonteerbaar mogelijk uit te voeren worden ook de badkamers gerealiseerd met Metal Stud wanden.

Omdat er op deze verdieping drie extra badkamers worden gerealiseerd zal de riolering verlegd moeten worden. Deze leidingen kunnen tussen de bestaande balklaag verwerkt worden, waardoor er later geen zichtbare consequenties zullen zijn. De standleidingen die geplaatst worden, worden geplaatst in de metalstud (voorzet)wanden, waardoor ze uit het zicht blijven.
