**BOOMTECHNISCHE BEOORDELING VAN TWEE  
PAARDENKASTANJES T.H.V. WITTE SINGEL 22 EN 24  
TE LEIDEN**

*- Augustus 2023 -*

BO/RA/2023.095

26 juli 2023

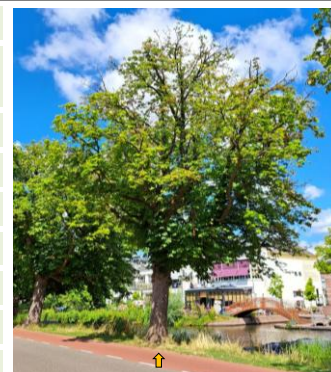
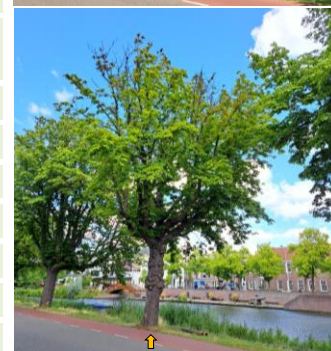
| <b>Conditie</b> | De bomen hebben een slechte conditie, hetgeen wordt gebaseerd op o.a. de afstervende kroon met klein blad en de sterk verminderde bladbezetting. Beide bomen zijn afstervend. |
| <b>Kroon</b> | Beide bomen hebben bloedingsplekken van Kastanjabloedingsziekte op enkele gesteltakken, klein blad, slechte bladbezetting en veel dode twijgen. |
| <b>Stam</b> | Beide bomen hebben bloedingsplekken van de Kastanjabloedingsziekte rondom op de stam. |
| <b>Stamvoet</b> | Bloedingsplekken van de Kastanjabloedingsziekte rondom op de stamvoet, loslatende bast en houtrot. |

Beide bomen hebben een gevorderde aantasting van de Kastanjabloedingsziekte waardoor het risico op uitbrekende kroondelen, maar ook op stambreuk en windworp toeneemt. Indien de bomen bezwijken, dan kunnen deze op de rijbaan van de drukke Witte Singel of in de gracht terecht komen.

Het is daarom van belang om deze bomen tijdig te kappen. Ook kan overwogen worden om tevens de resterende zes paardenkastanjes, die allen óók een sterk verminderde conditie hebben tegelijk te kappen en de gehele bomenrij in één keer te vervangen.
