**BOOMTECHNISCHE BEOORDELING VAN EEN ZOETE KERS
IN PARK MERENWIJK TE LEIDEN**

- Oktober 2023 -

Merenwijkpark, t.h.v. Hommelveld 12-16
Merenwijk, Leiden
Gemeente Leiden

BO/RA/2023.038

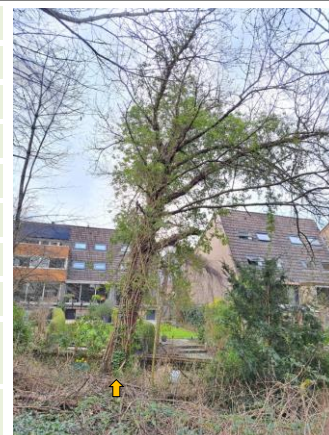
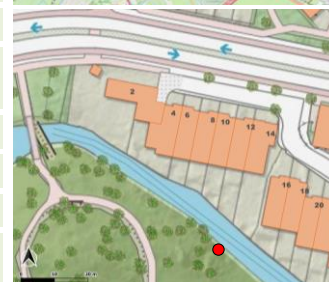
Conditie	De boom heeft een matige conditie, hetgeen wordt gebaseerd op het teruglopende vertakkingspatroon van de kroon met veel dode takken.
Kroon	De kroon wordt overgroeid door klimop. Deze is echter enige tijd geleden doorgezaagd waardoor de klimop bijna kaal is.
Stam	De boom staat wat scheef en helt richting de particuliere percelen aan de andere zijde van de sloot. In de stambasis is omvangrijke houtrot ontstaan.
Stamvoet	In de stamvoet is omvangrijke houtrot ontstaan. Er zijn geen vruchtlichamen of andere restanten van zwammen aangetroffen.
