# Bomen Effect Analyse en Verplantbaarheidsonderzoek

## De Croes te Utrecht

Datum: 10-10-2023  
Project: B13142  
Versie: 2

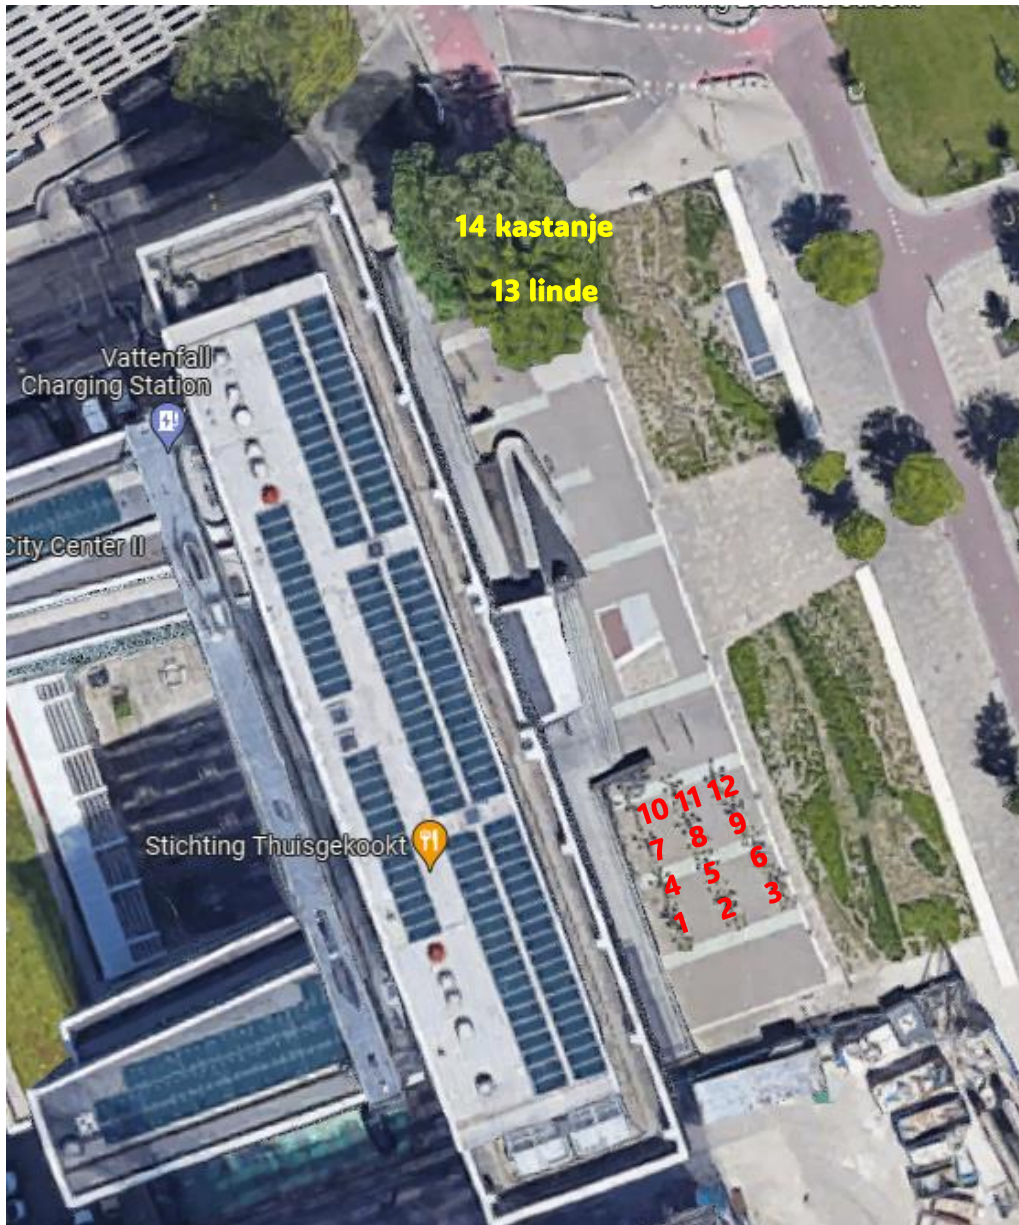
Projectgebied met in rood de te verplanten bomen 1-12 en in geel de BEA bomen 13 en 14.

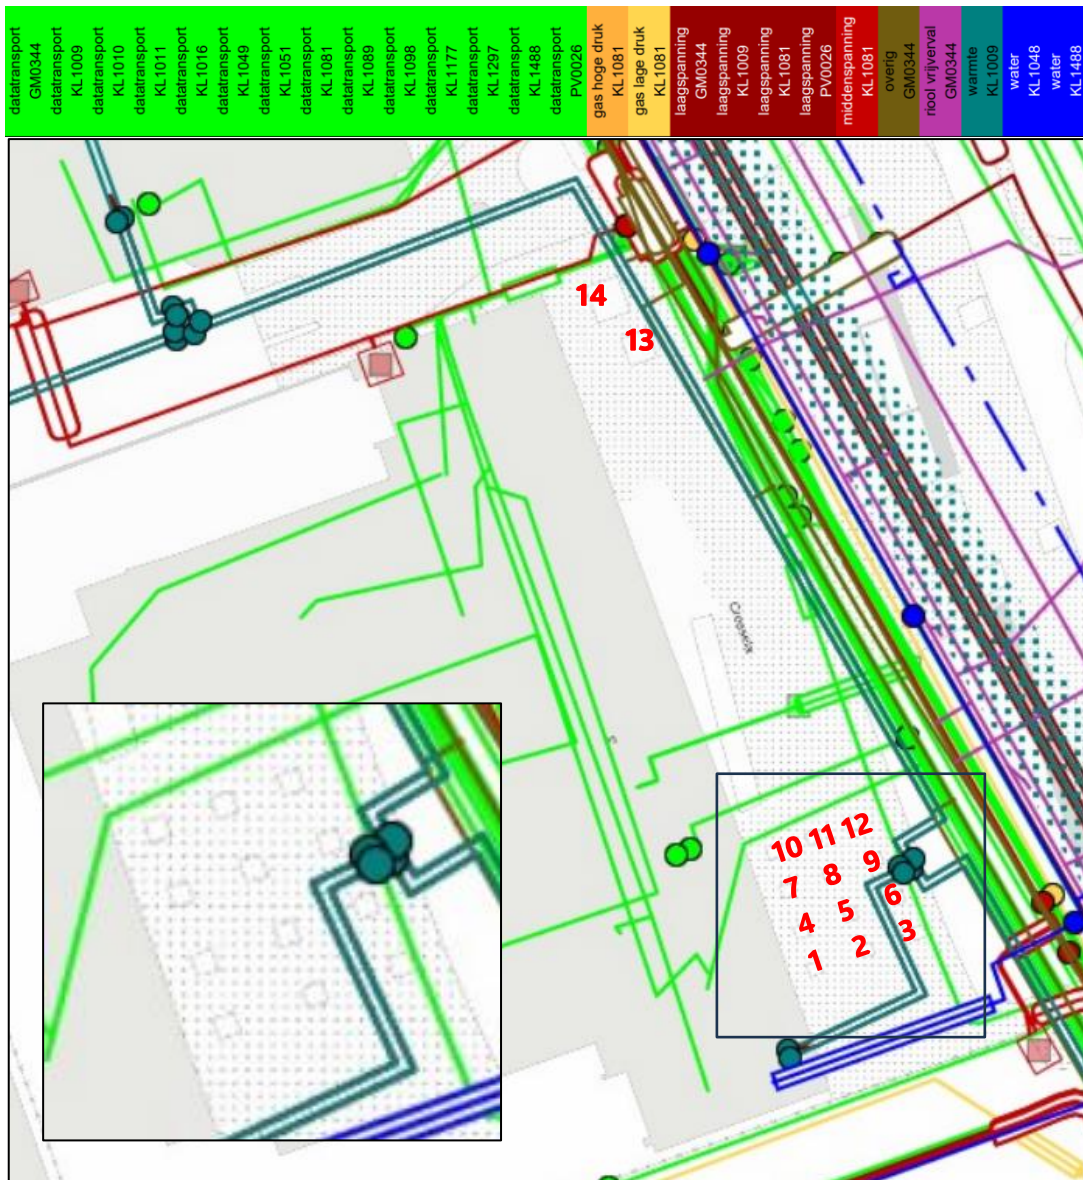
Parallel aan de Croeselaan loopt een dik pakket met diverse kabels en leidingen. Voor zover bekend worden er geen aanpassingen gedaan aan de ondergrondse infrastructuur in de nabijheid van de bomen 13 en 14. Voor de verplantbaarheid van bomen 1-12 is het meest relevant de warmteleiding die tussen bomen 2, 3, 5, 6, 8 en 9 loopt. Warmteleidingen zijn lastig te verleggen en verhinderen een eventuele verplanting wanneer de gebieden van verplantkluit en warmteleiding elkaar overlappen. Uit telefoongesprekken met Eneco is gebleken dat de warmteleiding op ongeveer 1 m diepte ligt en dat men minimaal 1 m afstand moet houden bij graafwerkzaamheden.

Klickaart met boompunten en legenda. Zie inzet voor inzoom groeiplaatsen bomen 1-12 .

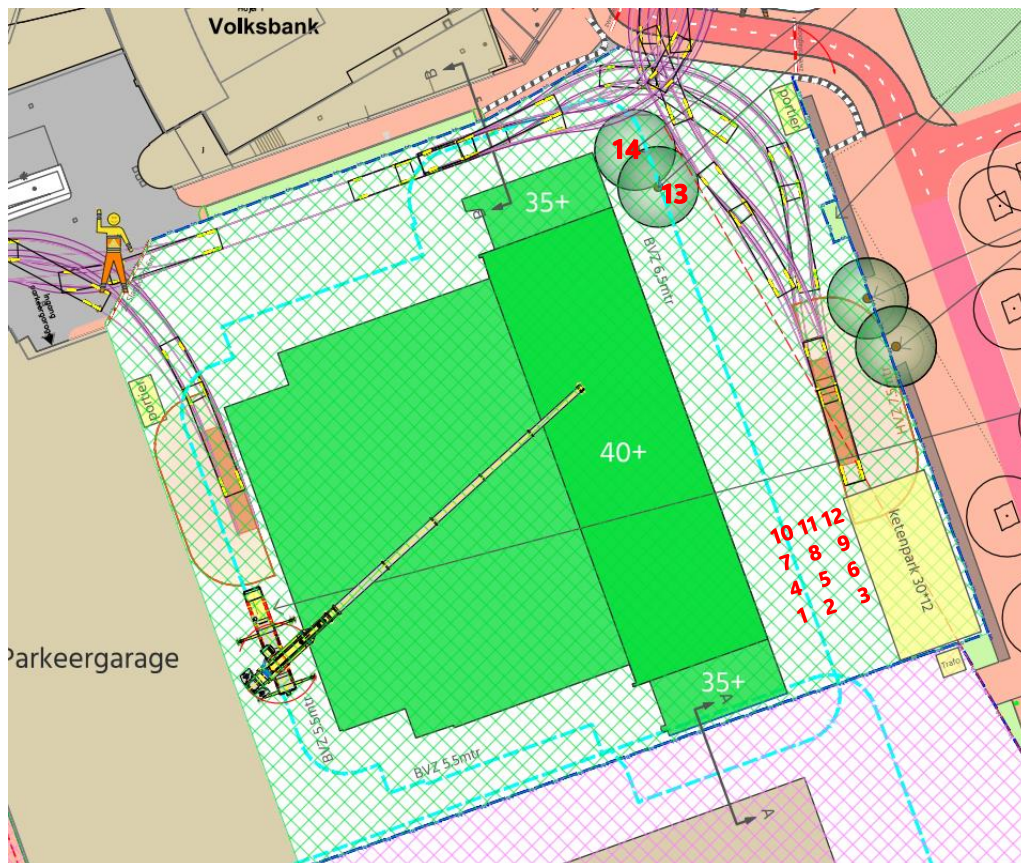
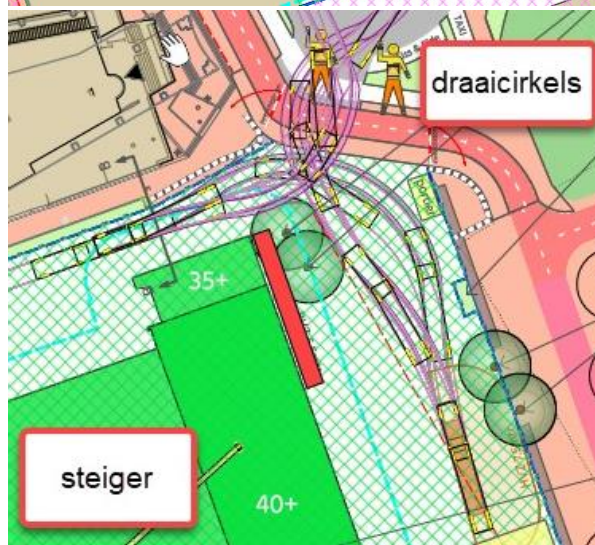
Links: detail werktekening met In rood de steiger tussen het pand en bomen 13-14 en in paars de draaicurve van vrachtwagens.

De kroonvorm van beide bomen is van het pand afgericht: de linde groeit slechts 3 m richting het pand en de kastanje groeit 5 m richting het pand. Dit maakt dat de linde ongeveer 4 m heeft tussen de buitenkroon en de voorzijde van het pand en de kastanje 2 m heeft tussen de buitenkroon en het pand. De steiger gaat 2,5 m breed zijn wat overlap geeft met de kroon van de kastanje. In het overlappende deel heeft de kastanje alleen dunne twijgen, geen dikke takken. Zonder snoei zou het opbouwen van de steiger schade veroorzaken aan de boomkroon van de kastanje.

Aan de zijde van het pand is enige lichte snoei nodig bij de kastanje om ruimte te maken voor de steiger (ongeveer 0.5 m). In deze zone groeien alleen dunne twijgen. Mits correct uitgevoerd veroorzaakt deze snoei geen noemenswaardige mechanische schade aan deze boom. De snoei dient derhalve te worden uitgevoerd door een boomverzorger met gevoel voor evenwicht in de boom (opleidingseis European Tree Worker of gelijkwaardig). Tevens dienen de dode takken in de linde te worden gesnoeid ter voorkoming van (letsel)schade door breuk van deze takken.
