Wabo **Z/23/3572652**

**Bomen Effect Analyse  
bij 168 bomen aan de Lammenschansdriehoek te Leiden**

20 mei 2021

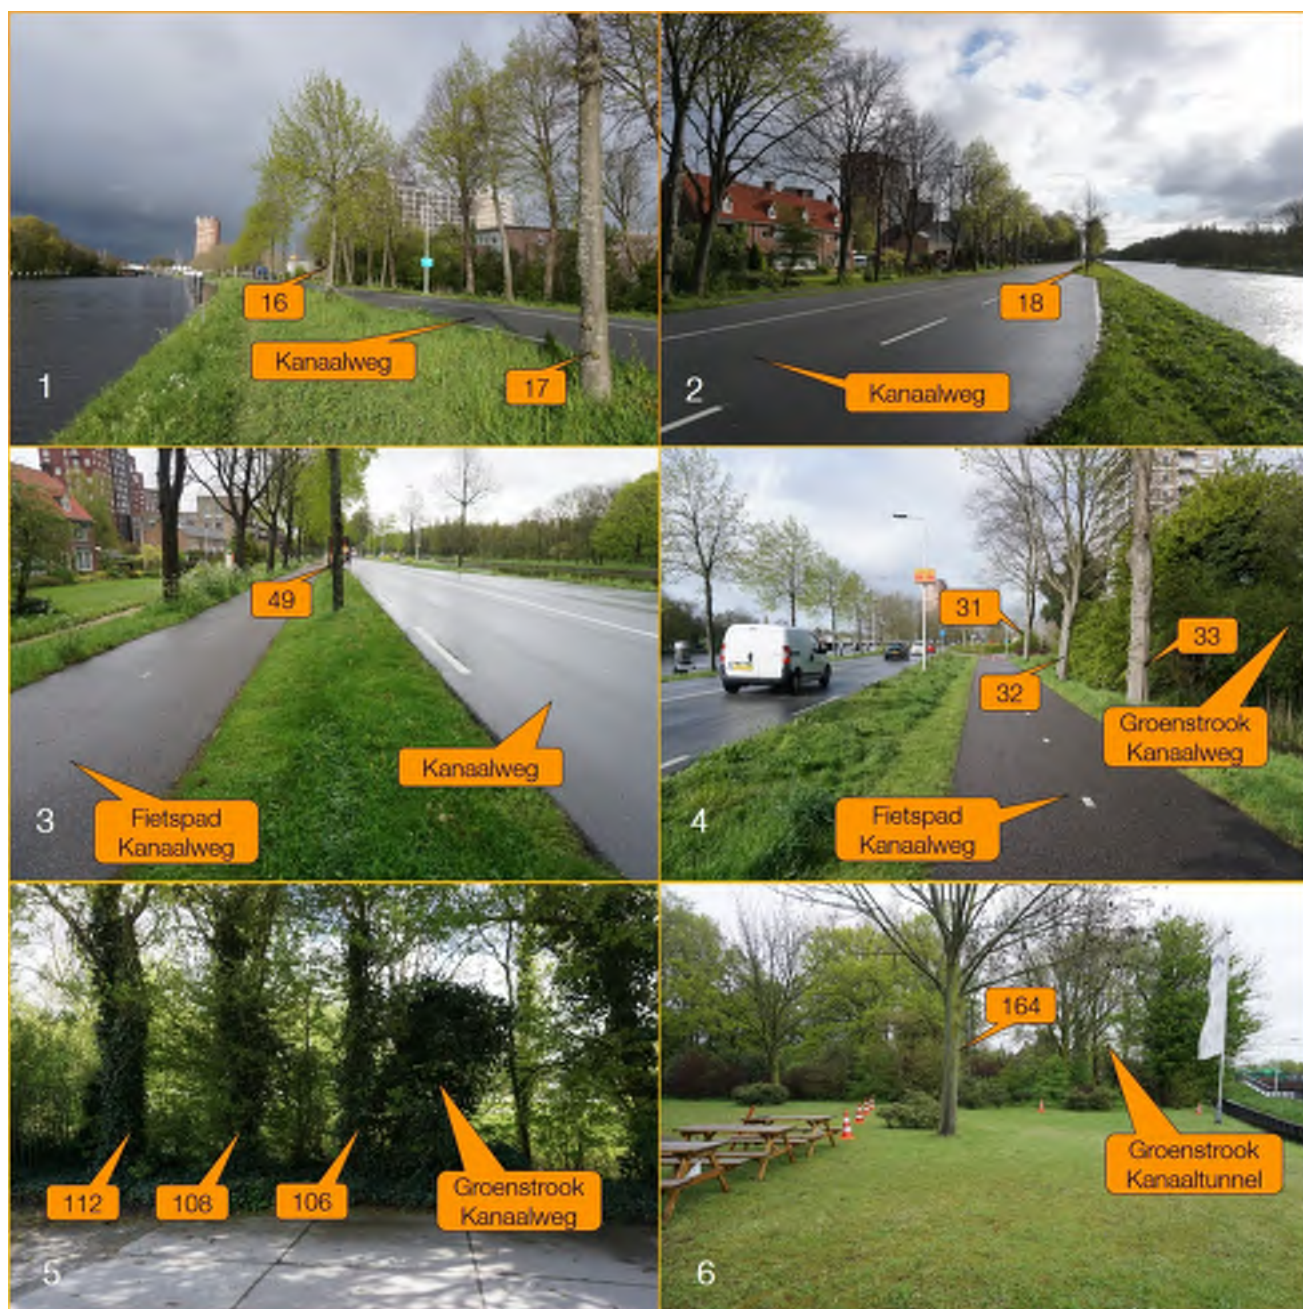
Veruit de meeste bomen bevinden zich in de grasbermen aan weerszijde van de Kanaalweg, en in de aangrenzende groenstrook. De laanbomen langs de Kanaalweg zijn gewone linden (*Tilia x europaea* 'cv') in de jong- half- en volwas levensfase. De bomen verkeren doorgaans in goede conditie en tonen weinig tot geen boomtechnische gebreken. In de aangrenzende groenstrook staan voornamelijk veldesdoorns (*Acer campestre*), gewone essen (*Fraxinus excelsior*), meidoorns (*Crataegus monogyna*) en Amerikaanse eiken (*Quercus rubra*). De bomen zijn nagenoeg vrij uitgroeiend en de gehele groenstrook is verwilderd.

Foto 6: overzichtsfoto's van de huidige situatie bovengronds. 1-4: Kanaalweg met het aangrenzende fietspad de groenstrook. 5: Groenstrook Kanaalweg. 6: Groenstrook Kanaaltunnel.
