# RAPPORTAGE

Bomen Effect Analyse  
bij 168 bomen aan de Lammenschansdriehoek te Leiden

401.5201

20 mei 2021

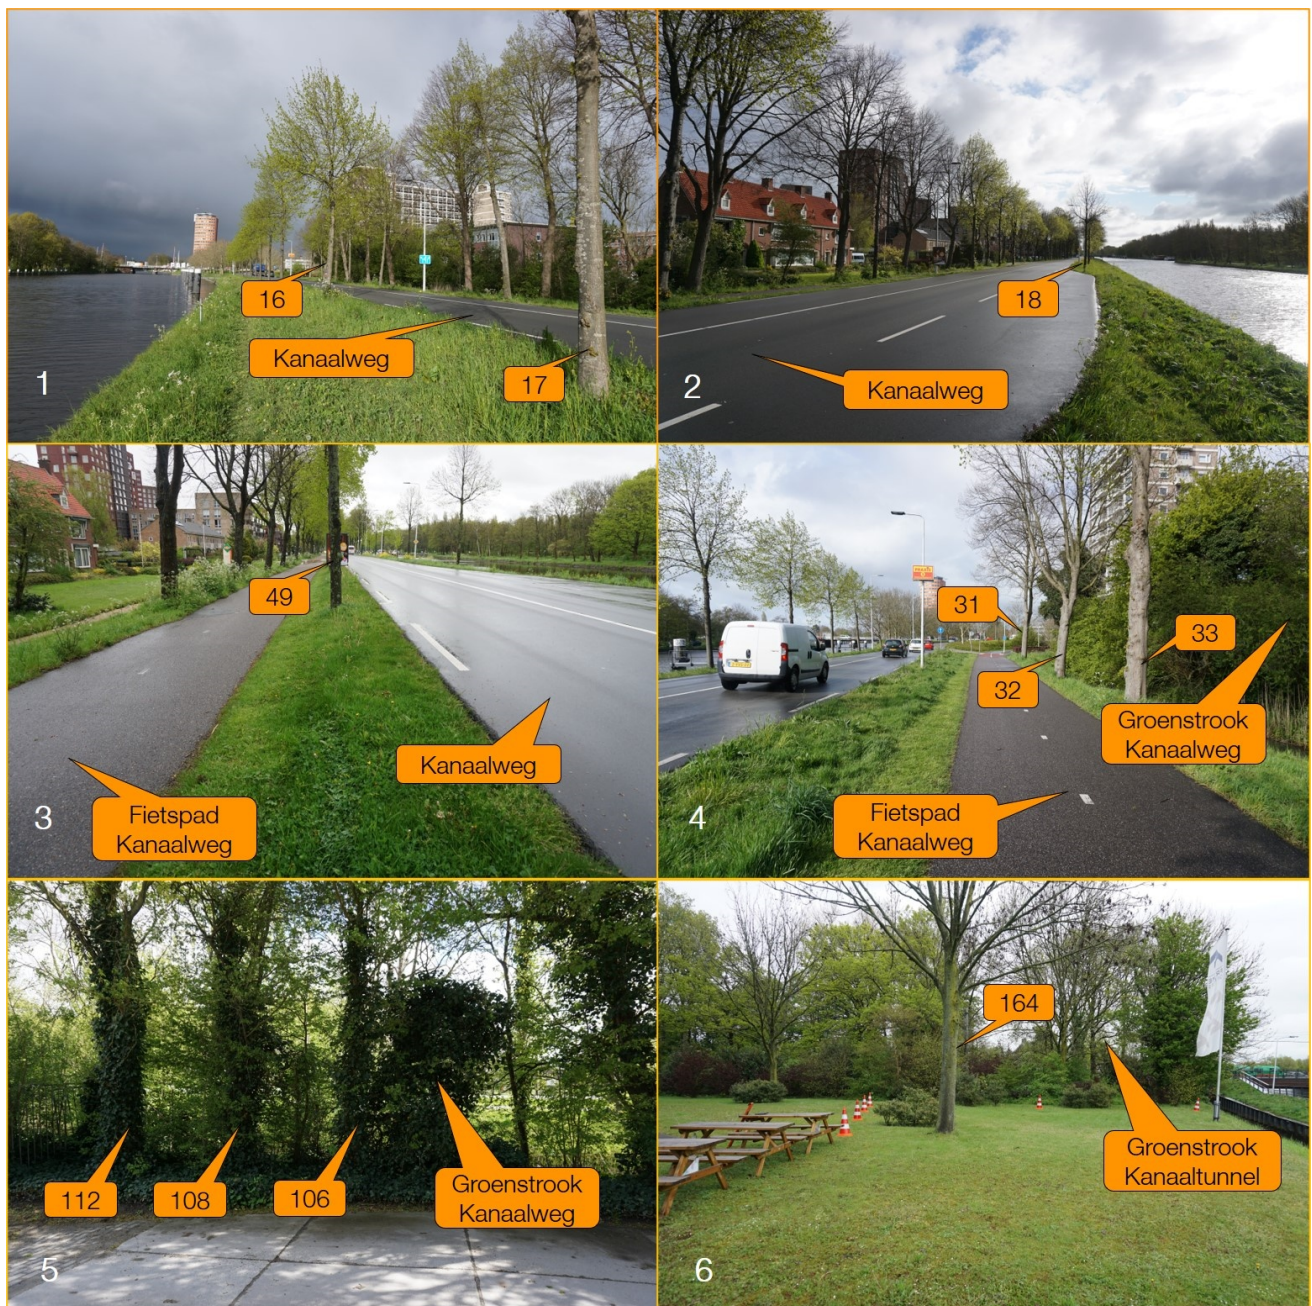
Veruit de meeste bomen bevinden zich in de grasbermen aan weerszijde van de Kanaalweg, en in de aangrenzende groenstrook. De laanbomen langs de Kanaalweg zijn gewone linden (*Tilia x europaea* 'cv') in de jong- half- en volwas levensfase. De bomen verkeren doorgaans in goede conditie en tonen weinig tot geen boomtechnische gebreken. In de aangrenzende groenstrook staan voornamelijk veldesdoorns (*Acer campestre*), gewone essen (*Fraxinus excelsior*), meidoorns (*Crataegus monogyna*) en Amerikaanse eiken (*Quercus rubra*). De bomen zijn nagenoeg vrij uitgroeiend en de gehele groenstrook is verwilderd.

Foto 6: overzichtsfoto's van de huidige situatie bovengronds. 1-4: Kanaalweg met het aangrenzende fietspad de groenstrook. 5: Groenstrook Kanaalweg. 6: Groenstrook Kanaaltunnel.
