Datum: 16 september 2023

Betreft: verslag van boomcontrole en nader onderzoek

Op 15 september onderzocht ik vijf attentiebomen op uw terrein en verichtte een nader onderzoek aan een monumentale Bruine beuk. Dit leverde het volgende verslag op evenals een aantal ondersteunende foto's als bijlage. De nummering uit de visuele boomcontrole van Weverling uit 2019 is hierbij aangehouden, zie het overzichtskaartje in de bijlage.

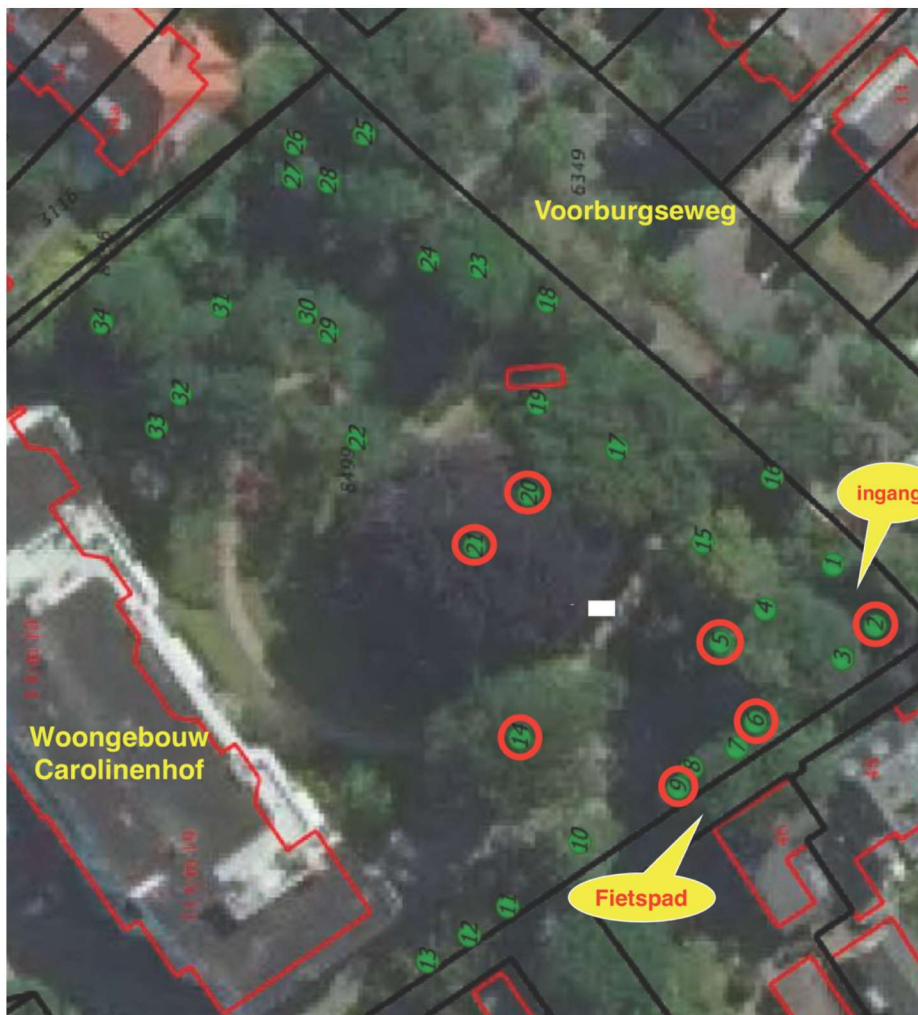
Plattegrond met de onderzochte bomen rood omcirkeld. Boom 21 is de monumentale Bruine beuk. Boom 2, een Paardenkastanje naast de ingang, is afgekeurd.
