Rapportage

Onderzoek en Hersteladvies Baksteenmetselwerk Joost Fransen van der Lindenspoort Hofje, Grevenstraat 16, Leiden

Opdrachtgever
Architektenbureau Lau

Opgesteld te Delft / Den Haag, 20 Juni 2018 / 28 Feb 23

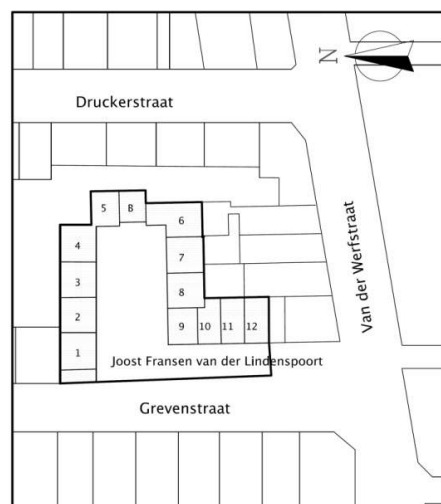
Figuur 5: Plattegrond Joost Fransen van der Lindenspoort Hofje [tekening ©bureau Lau]

De kwaliteit van het voegwerk van de **gevels 1 t/m 4**, die op het zuiden liggen is zeer slecht. Bij deze gevels komen ook de meeste vaak slechte reparaties voor. **Het voegwerk moet hier voor 100% vervangen worden.** Het voegwerk van de gevels 5, **B** en 6, die op het westen liggen, moet ook vervangen worden, **met uitzondering van het voegwerk boven de kozijnen van gevel B.**

De gevels 6 t/m 9 liggen op het noorden, en hebben in de loop van de tijd minder temperatuurswisselingen ondergaan. Het voegwerk op deze gevels is wisselend van kwaliteit. **Ongeveer 40%** van de **gevels 6 t/m 9**, dat zich in het benedenste gedeelte van de gevels bevindt, dient in technische zin vervangen te worden. Voorzien wordt dat dit tot gevolg heeft dat er in esthetisch opzicht een tweedeling in het beeld van de gevels 6 t/m 9 ontstaat. **Esthetische harmonie vraagt om een volledige vervanging van het voegwerk.**

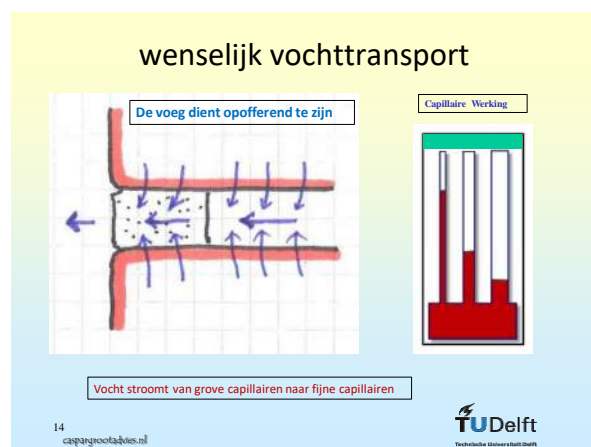
Figuur 13: Optimaal drogen van metselwerk

Steen en mortels dienen wat betreft vochttransport gedrag (afvoer van regen) op elkaar afgestemd te zijn. Het wenselijke vochttransport, leidend tot drogen via de voeg is weergegeven in figuur 13.

Dus het vocht in de baksteen dient via leg- en daarna voegmortel naar buiten te drogen.
In de huidige situatie heeft de baksteen een iets hogere porositeit dan de legmortel. Het vochttransport gaat van steen naar de legmortel, omdat de porositeit van de mortel fijner is dan die van de steen.
Vervolgens moet een voegmortel gekozen worden die wat porositeit betreft in de buurt van de legmortel ligt.

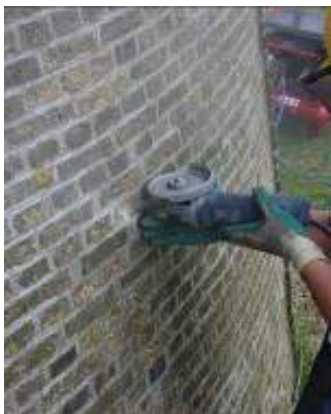
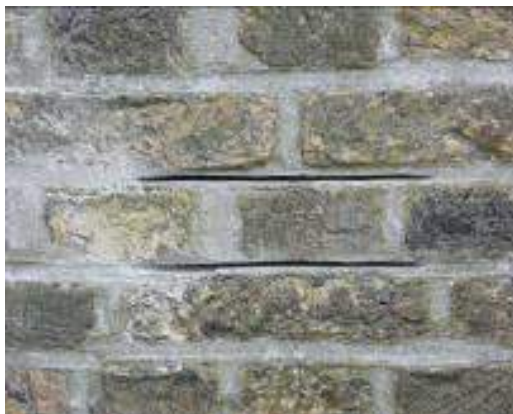
Aanbrengen ontspanningsleuf midden in voeg

Verder zo werken dat de doorsnede van de uitgehakte voeg

Rechthoekig en gekarteld is (in geen geval V – vormig en geen geslepen oppervlaktestructuur) en **geen schade ontstaat aan de randen van de steen.**

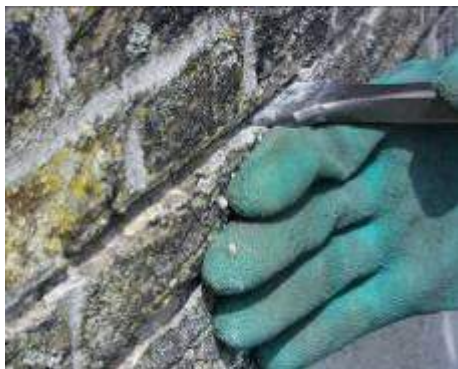
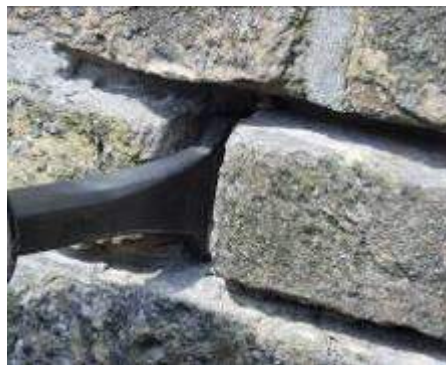
Verwijderen voeg met pneumatische hamer en bijv Spytze Wedia bijtels
